Rubrik: Denkmalpflege im Kanton Schwyz 2002/2003

Denkmalpflege im Kanton Schwyz 2002/2003

Markus Bamert

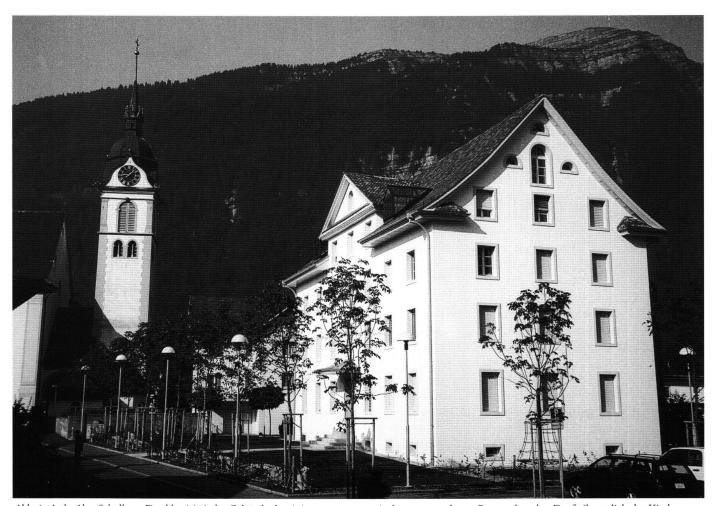
Abb. 1: Arth, Altes Schulhaus. Das klassizistische Gebäude dominiert zusammen mit dem neugestalteten Pausenplatz den Dorfteil westlich der Kirche.

Das Gebäude war lange Zeit vom Abbruch bedroht. Ein Abriss hätte nach dem Brand des barocken Pfarrhauses vor wenigen Jahren eine zusätzliche Lücke in diesen ansonsten recht gut erhaltenen und gepflegten Dorfteil gerissen. Um so erfreulicher ist, dass die Bürger einem Kredit für die Sanierung zugestimmt haben und die geplanten Arbeiten in Angriff genommen werden konnten. Dadurch bleibt das Haus seinem ursprünglichen Zweck als Schulgebäude erhalten. Im Innern waren aus statischen Gründen intensive Verstärkungen notwendig. Rückseitig wurde ein schlichtes neues Treppenhaus angebaut, in dem auch die Sanitäranlagen untergebracht werden konnten. Dieser neue Bauteil setzt sich formal und farblich vom Altbau ab, er wurde mit einem schlichten Verputz versehen und die Fenstereinfassungen neu ausgebildet und grau bemalt. Um das Gebäude wurde längs der Strassen eine Baumallee gezogen und der dadurch begrenzte Schulhausplatz neu gestaltet. Dazu gehört auch die offene Pausenhalle hinter dem Schulhaus. In seiner schlichten Gestaltung fügt sich das Gebäude harmonisch in die Umgebung ein.

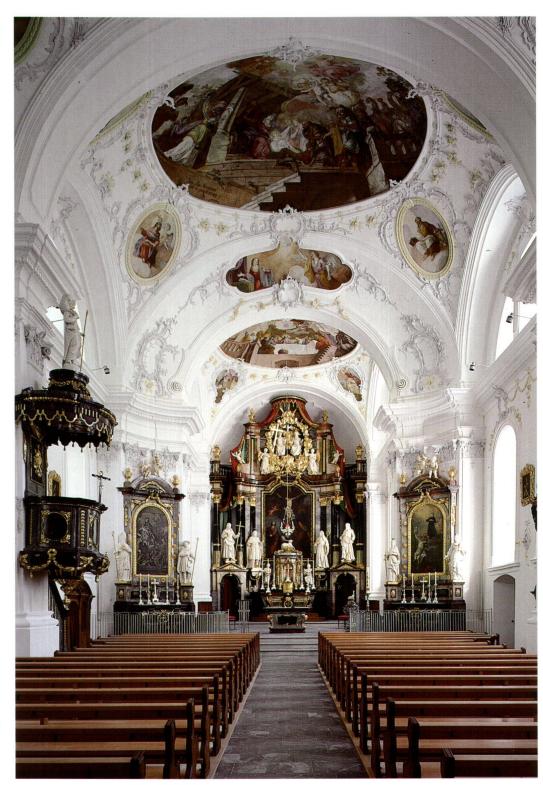
Abb. 3: Muotathal, Pfarrkirche St. Sigismund und Walpurga. Drei sich gegen den Altar hin verjüngende Zentralräume sind aneinandergefügt. Dies macht die Qualität des Innenraums aus. Die Ausstattung unterstützt diese Raumschöpfung, wobei die grossen runden Deckenbilder dominieren.

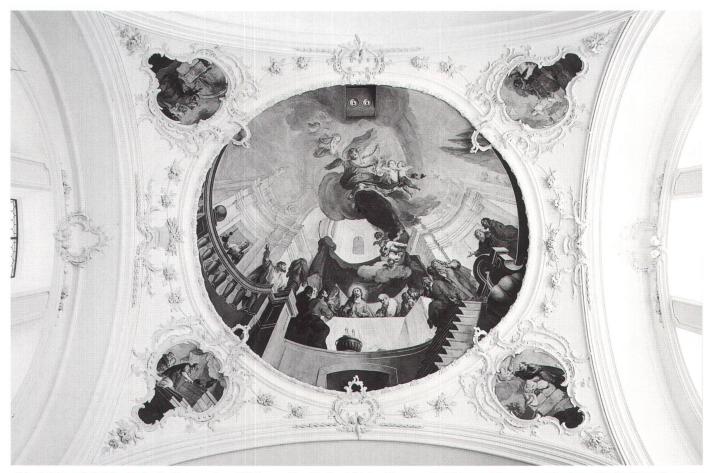
Abb. 4: Muotathal, Pfarrkirche St. Sigismund und Walpurga. Das Deckenbild im Chor von Josef Anton Messmer aus Saulgau mit der Darstellung des letzten Abendmahls ist in extremer Untersicht gemalt.

Die Deckenbilder wurden trocken gereinigt. Die Übermalungen von 1931 an den Hintergründen mussten jedoch chemisch freigelegt werden, da sie in Temperatechnik ausgeführt waren. Darunter kamen die originalen in Freskotechnik gemalten Hintergründe in einem sehr guten Zustand zu Tage. Durch die Reinigung und Freilegung wurden die Bilder wesentlich heller. Die starken Risse wurden mit Kalkmörtel zugekittet und retuschiert, ohne dass bei den Bildern Übermalungen nötig waren. Hingegen blieben Schwundrisse konsequent offen. Aus der Nähe betrachtet zeigte sich jedoch, dass nicht alle Deckenbilder von gleicher Qualität sind. So scheint Josef Anton Messmer, der das 1789 datierte Weihnachtsbild auch signiert hat, die drei Hauptbilder mit den starken scheinperspektivischen Untersichten sowie das Bild unter der unteren Empore selber gemalt zu haben, während er die Medaillons mit den Darstellungen der Evangelisten und der Kirchenväter und die Verkündigung an Maria am Chorbogen einem Schüler überlassen hat.

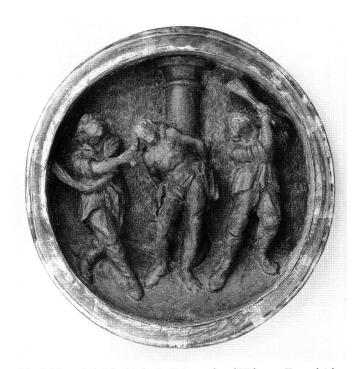
Abb. 6: Muotathal, Pfarrkirche St. Sigismund und Walpurga. Zum gleichen Altar wie die Madonna Abb. 5 gehören vermutlich auch die qualitätvollen Rosenkranzgeheimnisse, die in der neuen Pfarrkirche am linken Seitenaltar wiederverwendet worden und heute zusammen mit der Madonna gegenüber der Kanzel montiert sind.

Am linken Seitenaltar waren 15 Medaillons mit den Rosenkranzgeheimnissen montiert. Diese bisher eher unbeachteten kleinen Reliefs besitzen eine sehr hohe künstlerische Qualität. Sie wurden mit höchster Wahrscheinlichkeit von einem Marienaltar der Vorgängerkirche übernommen. Datiert werden können sie an den Übergang von Spätgotik zum beginnenden Barock kurz nach 1600. Dank der Freilegung auf eine ältere, vermutlich jedoch nicht die erste Fassung wurde die Qualität offensichtlich. Deshalb wurde wegen der Diebstahlgefahr auf eine erneute Montage am Seitenaltar verzichtet. An ihrer Stelle sind heute vergoldete Rosetten analog denjenigen am gegenüberliegenden Altar montiert. Die wertvollen Rosenkranzgeheimnisse sind unter einem Schutzglas am Pfeiler gegenüber der Kanzel platziert. Darüber sitzt eine prachtvolle Madonna mit Kind auf einer von Puttenköpfen getragenen Wolkenbank. Diese kann wie die Medaillons in die erste Hälfte des 17. Jahrhunderts datiert werden. Es kann lediglich vermutet werden, dass Medaillons und die Madonna vom gleichen Marienaltar in der alten Pfarrkirche stammen. Stilistisch ist sie wesentlich qualitätvoller ausgeführt als die einheimischen Arbeiten etwa aus der Werkstatt von Meinrad Büeler aus Schwyz, so dass die Madonna eher einer luzernischen Werkstatt im Umkreis der Bildhauer Räber oder Hartmann angesiedelt werden

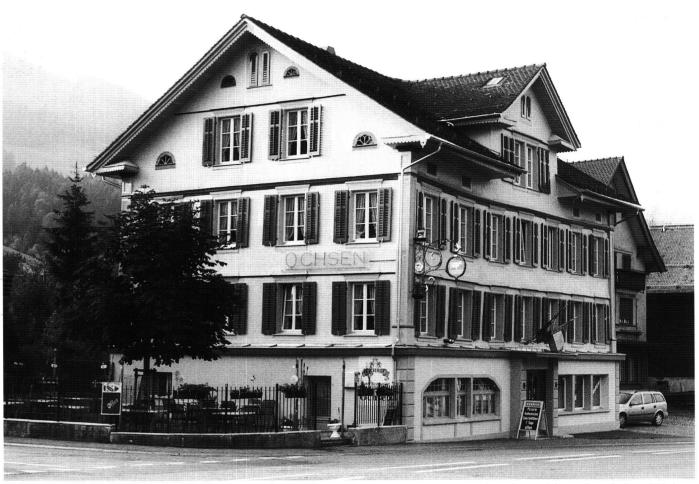
Abb. 10: Rothenthurm, Gasthaus zum Ochsen. Das heutige klassizistische Gasthaus entstand aus einem barocken Holzhaus, das mit dem Giebel zur Strasse stand.

Als erste Etappe der Gesamtrestaurierung war 1997 bereits die Gaststube mit den historisierenden Wandmalereien und -täfern restauriert worden. Bevor die Fassaden in Angriff genommen wurden, wurde ein gründlicher Fassadenuntersuch durchgeführt. Dabei zeigte sich, dass sich die Schindeln zum Teil in einem guten, zum Teil jedoch in einem sehr schlechten Zustand befanden und nur noch dank der zahlreichen übereinanderliegenden Anstriche zusammenhielten. Die Anzahl der Anstriche lässt vermuten, dass es sich um die Schindeln des 19. Jahrhunderts handelt. An den original erhaltenen Partien wie der Dachuntersicht, den Fenstereinfassungen, Ecklisenen und Stockwerkgurten, aber auch bei den dekorativ ausgebildeten Fensterläden bei den Mezzaninfenstern unter dem traufseitigen Vordach war die originale Farbigkeit unter drei Übermalungen vorhanden. Die Farbigkeit war recht überraschend, fanden sich doch neben dem hell steinfarbigen

Anstrich auf den Schindelflächen kräftige Grün- und Ockertöne für die architektonischen Elemente. Bemusterungen am Objekt zeigten nach anfänglicher Skepsis, dass diese Farbtöne sowohl untereinander wie auch im gesamten Ortsbild gut harmonieren. Die Fassaden, insbesondere der Schindelschirm, wurden ergänzt, wo nötig wie auf der Westseite vollständig neu appliziert und die Fassaden anhand des deutlichen Befunds neu bemalt. Beim Wirtshausschild wurde die originale Farbigkeit ebenfalls rekonstruiert. Korrekturen wurden beim Sockelgeschoss und beim Vordach über dem Sockelgeschoss vorgenommen. Die Eckquader in Sandstein waren nur noch an der nördlichen Hauskante des Mauersockels vorhanden, sie fehlten hingegen an der südlichen Hauskante und beiderseits des Portals. Diese wurden ergänzt. Ebenso wurde der einer ge-

stockten Steinoberfläche ähnliche Verputz der Zwischenflächen ergänzt. Das Holzgesims und die Blechabdeckung des Gurtgesimses wurden erneuert.

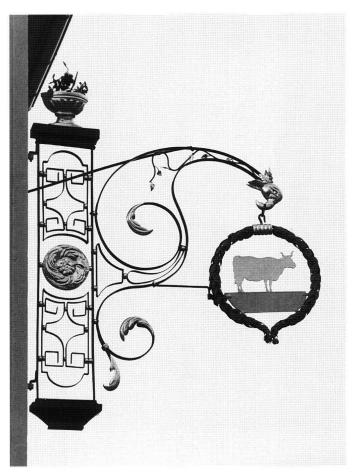
Abb. 11: Rothenthurm, Gasthaus zum Ochsen. Das Wirtshausschild in seiner relativ dünnen Ausführung ist für Schmiedearbeiten des frühen 19. Jahrhunderts typisch.

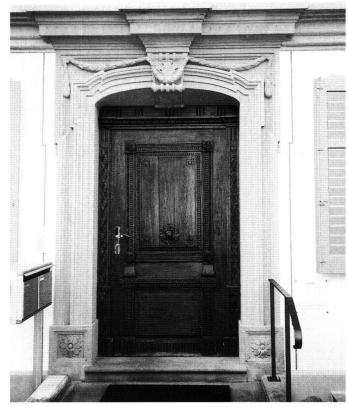
Abb. 13: Gersau, Haus Minerva. Das Portal zeigt bereits klassizistische Motive mit am Schlussstein befestigten Lorbeergehängen.

Vor der Restaurierung waren die Fassaden ohne Detailgliederung ausgebildet und alle Flächen gleich glatt verputzt und ohne Differenzierung hell bemalt. Ältere Ansichten zeigen jedoch eine Strukturierung der Fassaden. Diese wurde nun anhand von Vergleichsbeispielen im Dorf auch am Haus Minerva wiederholt, indem die hellgrauen gröberen Putzflächen längs allen plastischen Fassadenelementen wie Quader, Gesimse, Fenster- und Türeinfassungen von weissen, glatt verputzten Bändern begleitet werden. Zudem sind die hellen Begleitbänder mit dunklen Linien von den gröber strukturierten Putzflächen getrennt. Auch die Dachuntersicht ist glatt verputzt. Es entsteht trotz der lediglich leichten Differenzierung bei der Putzkörnung und der schwach abgesetzten Farbigkeit eine starke Plastizität. Dadurch dominieren alle plastisch abgesetzten Elemente wie Quader die in Sandstein ausgeführten Einfassungen bei Portalen und Fenstern. Diese Sandsteinelemente waren teilweise recht stark abgenutzt, obwohl vermutlich zu Beginn des 20. Jahrhunderts schon grössere Partien ausgewechselt worden waren. Sie wurden gefestigt, aufmodelliert und grau gefasst, neue Steine wurden lediglich bei extrem starken Abwitterungsspuren eingesetzt. Die Farbigkeit des Gebäudes ist entsprechend dem Stil recht zurückhaltend und fein differenziert, starke Kontraste wurden vermieden.

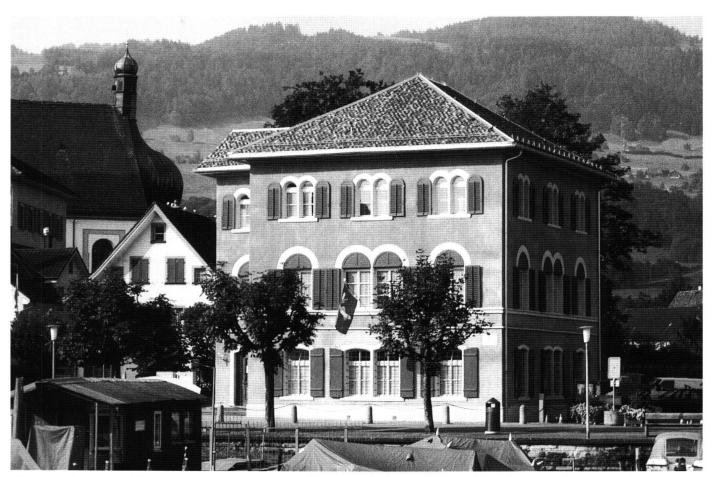
Abb. 14: Lachen, Gemeindehaus. Der strenge Baukörper, dessen Schlichtheit durch die Wiederherstellung des ursprünglichen Zustandes betont wird, dominiert die Hafenanlage von Lachen.

Im Rahmen der Restaurierung wurde dieses anhand von Dokumentationen und Untersuchungen erarbeitete Erscheinungsbild wiederhergestellt. An den Sandsteinpartien wurden die verschiedenen stark kunststoffhaltigen Farbschichten abgelaugt, der Stein gefestigt, aufmodelliert sowie in Lasurtechnik neu gefasst. Durch den neu applizierten naturbelassenen Kalkputz und die wiederhergestellten vollständigen Jalousien sowie die hellen Metallteile auf dem Dach hat das Gebäude seine angestammte Kraft, aber

auch seine vornehme Schlichtheit zurückerhalten. Zu Diskussionen Anlass gibt der noch etwas wolkige naturbelassene Verputz. Dieser wird sich im Verlauf der Zeit jedoch egalisieren, wie andere Beispiele, z.B. der Besenwurf an der Pfarrkirche Rothenthurm, bestätigt haben.

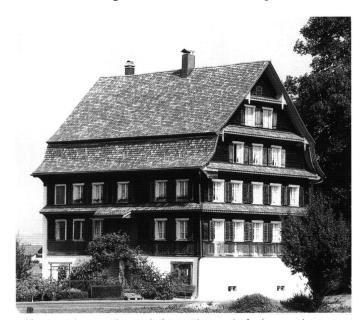
Insbesondere die Wetterseite hat im Verlauf der Zeit stark gelitten. So befand sich der Verputz in einem äusserst schlechten Zustand, und die Sandsteinplatten, die über den Fenstern zu deren Schutz in die Bruchsteinmauer eingelassen sind, waren zu einem wesentlichen Teil zerstört. Auch die Fenstergewände aus Sandstein zeigten starke Ab-

Abb. 15: Galgenen, Chromenhof. Der Chromenhof gehört zu den im wesentlichen vom Toggenburg her beeinflussten grossen Bauernhäusern der March, von denen leider nur noch wenige gut erhalten sind.

nutzungen. Der Holzteil hingegen befindet sich in einem guten Zustand. Dringender Sanierungsbedarf war beim Dach vorhanden. Die alten Ziegel waren leider nicht mehr zu gebrauchen, sodass neue Biberschwanzziegel verlegt werden mussten. Verwendet wurden solche in gelb-grauer Farbe, die für alte Ziegel in der March typisch sind. Die massiven Mauern wurden neu, nach Befund relativ glatt verputzt und weiss bemalt. Es gab geringe Hinweise, dass die Sandsteingewände von dunklen Linien begleitet waren. Diese waren jedoch zu gering, um sie wiederherzustellen. Im Dachbereich war an einigen Stellen, so bei den Untersichten, Holzersatz notwendig. Das Holz wurde unbehandelt verwendet, so dass es natürlich altern kann. Nachdem nun die grosse Rottanne, die allzu nah am Haus stand, gefällt worden ist, hat nicht nur die Kalkputzfassade, sondern auch der Buchs der Gartenbeeteinfassungen wieder mehr Licht, sodass sich dieser hoffentlich schnell erholen kann. Der Garten gehört mit seiner originellen Einteilung und Bepflanzung zu den gut erhalten Bauerngärten in der March.

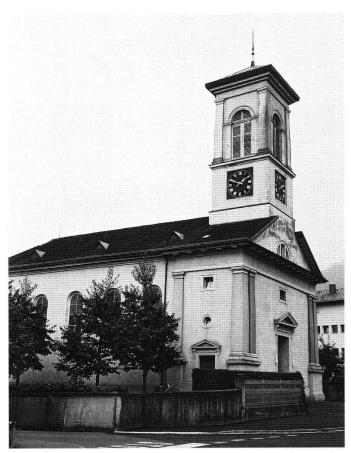
Abb. 16: Schübelbach, Reformierte Kirche Siebnen. Zustand der Fassaden zwischen 1963 und der jetzt abgeschlossenen Restaurierung.

worden. Zudem wurde der Originalverputz entfernt und das ganze Äussere mit einem harten Kalkzementputz und Dispersionsfarbe überzogen.

Anhand der teils qualitätvollen Photos wurden alle benötigten Details wie Profilabfolgen, Materialisierung und Proportionen des Turmabschlusses, Ausbildung der Dachuntersicht am Turm und beim Dreieckgiebel, Detailausbildung der Uhren etc. gezeichnet. Für die Proportionen des Turmaufsatzes waren insbesondere auch die Originalpläne Breitingers wertvoll. Bezüglich der Putzstruktur war einerseits das kleine Stück Originalputz vorhanden, anderseits war aus den Photos der Gesamtcharakter herauszulesen. Es handelt sich um einen relativ feinkörnigen Abrieb mit hellem Anstrich in Kalktechnik. Das Putzkorn trug jedoch wesentlich zum Gesamtcharakter bei.

Dank all dieser zahlreichen Detailangaben und -befunde wurde es nach der arbeitsintensiven Planung möglich, die Wiederherstellung der Fassaden in Angriff zu nehmen, ohne dass spekulative Ergänzungen notwendig wurden. Besonders aufwändig gestaltete sich die Rekonstruktion des Turmaufsatzes von ca. 5,5 Metern Höhe und der Dachrandgestaltung am Turm mit der reich ausgebildeten Untersicht. Als Bedachungsmaterial wurde Kupfer gewählt, das der natürlichen Alterung ausgesetzt wird, in der Hoffnung, dass sich möglichst bald ein Grünton einstellen wird. Die Abschlüsse der Grossmünstertürme sind zwar seit der letzten Restaurierung nach Befund grau gefasst. Zum Zeitpunkt der Erbauung der Siebner Kirche waren sie jedoch materialsichtig. Deshalb war es richtig, den Turm in Siebnen so zu belassen. Auch die Bedachung des Dreieckgiebels an der Hauptfront wurde wiederum in Metall ausgebildet. Die Architekturelemente am Turm wurden in Kunststein gegossen. Wiederherstellt wurden auch die Putzquadrierung am Uhrengeschoss. Einen markanten Blickpunkt bildet die abschliessende ca. vier Meter hohe Windfahne auf dem Turm mit den Zürcher und Schwyzer Wappen.

Die Dachuntersichten am Turm und die Fassaden wurden mit Silikatfarben bemalt, die Putzstruktur und die Farbgestaltung hielten sich an den Befund. Eine Ausführung in Kalktechnik wäre auf den erhaltenen, mit verschiedensten kunststoffvergüteten Anstrichen versehenen Architekturelemeten materialtechnisch undenkbar gewesen. So wurde nun mit Silikatfarben gearbeitet, die auch für die neuen Kunststeinelemente und die alten Steinsockel geeignet sind. Einen zentralen Blickpunkt setzt die dunkelgrau gefasste Türe mit den hellen Metallgittern. Mit der Verlegung der Strasse Richtung Fluss wird die Kirche in absehbarer Zeit mehr Vorplatz erhalten. Momentan wurden die bereits existierenden Flächen mit Pflastersteinen und Bändern in Granit belegt.

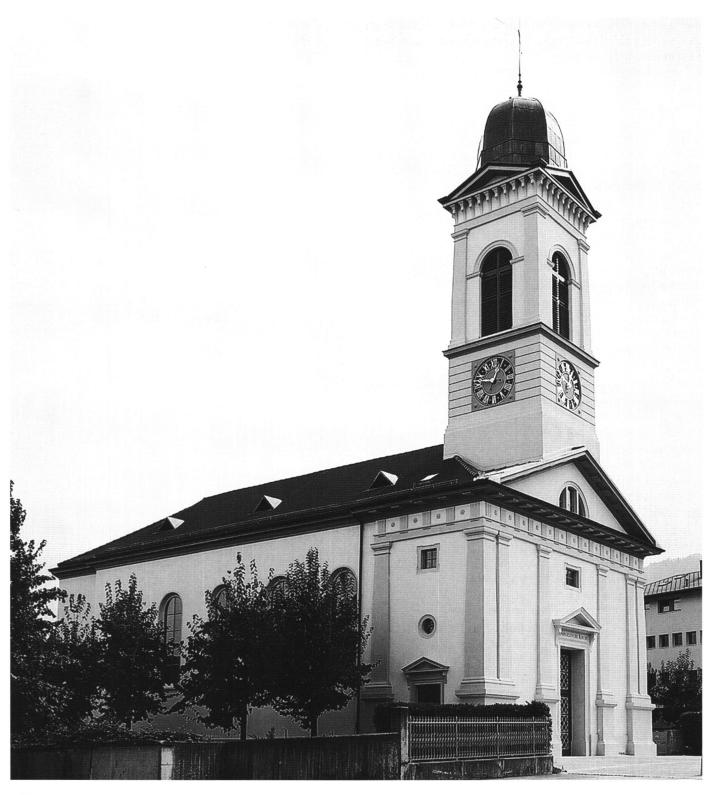
[■] Abb. 17: Schübelbach, Reformierte Kirche Siebnen. Der anhand alter Photos und Pläne wiederhergestellte Turmabschluss orientiert sich an den Abschlüssen der Grossmünstertürme Zürich. Die Windfahne mit Schwyzer- und Zürcherwappen zeigt die politische und religiöse Verbundenheit der Kirchgemeinde.

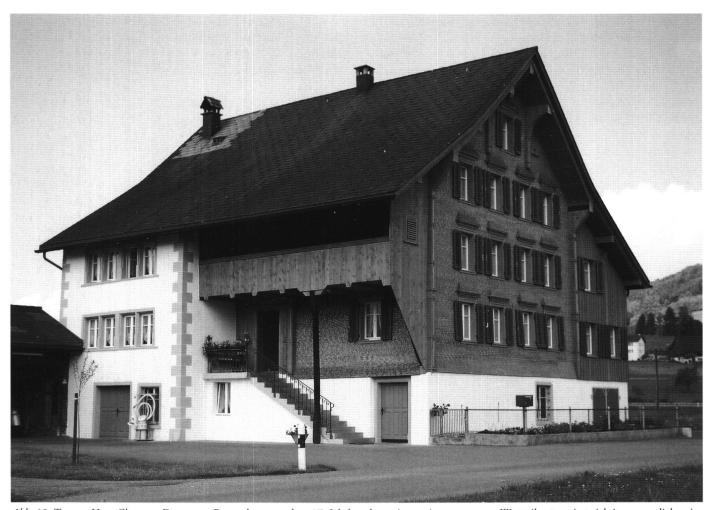
Abb. 18: Tuggen, Haus Chromen. Das grosse Bauernhaus aus dem 17. Jahrhundert mit massiv gemauertem Westteil präsentiert sich im wesentlichen im Kleid des 19. Jahrhunderts. Dieses wurde auch bei der Restaurierung beibehalten.

haben wir schon an andern, meist grossen Holzhäusern aus dem 16./17. Jahrhundert als besondere Auszeichnung feststellen können (siehe z.B. Haus Hafenweg 2, Altendorf, MHVS 93 (2001), S. 213ff.). Der ansprechende Zustand des 19. Jahrhunderts wurde beibehalten und die Fassaden neu verschindelt. Auch die biedermeierlichen Eckkästen und die Verschlussbretter an den runden Öffnungen der Dachwinkel mit eingesägten Vogeldarstellungen wurden anhand der erhaltenen Reste rekonstruiert.

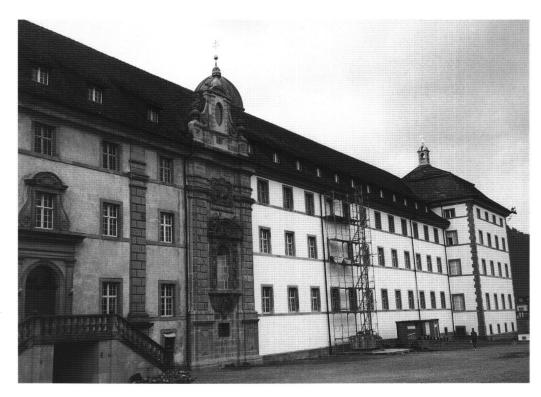
Abb. 19: Einsiedeln, Kloster, Nordfassade. Die lange Nordfassade ist zur Hälfte restauriert, wobei der Sanierung und Erhaltung der im wesentlichen original erhaltenen Sandsteinpartien, wie beim Risalit, besondere Beachtung geschenkt wurde.

Aus Kosten- und Zeitgründen wurde beschlossen, die Fassade in zwei Etappen zu sanieren. Nachdem das Gerüst erstellt war, wurden die Sandsteinwerkstücke und der Verputz untersucht. Dabei zeigte sich, dass der Verputz ursprünglich hell gekalkt gewesen war. Proben an andern verputzten Flächen in den Höfen bestätigen diesen Befund, sodass wir annehmen müssen, dass alle verputzten Fassaden im Gegensatz zur Hausteinfassade auf dem Klosterplatz hell verputzt gewesen waren. Der gelbliche Anstrich, der an verschiedenen Stellen vermutet wurde, entpuppte sich lediglich als Verfärbung. Dass die hell gekalkten Fassaden recht kontrastreich auf die Hausteinfassade der Front stossen, nahm man scheinbar in Kauf, wie man auch die hellen Kalkfugen bei der Hausteinfassade nicht als störend empfand. Die Sandsteinpartien wurden detailliert aufgenommen und auf ihren Zustand hin erfasst. Lediglich dort wurden Steine eingesetzt, wo grössere Stücke fehlten oder sich Stellen in einem unrestaurierbaren Zustand befanden. Ansonsten wurde beschlossen, die Steine zu reinigen, zu festigen und fehlende Stellen mit mineralisch gebundenem Mörtel zu ergänzen. Dieses Vorgehen wurde insbesondere auch für den Risalit gewählt. Aber auch die Aufmodellierungen wurden äusserst zurückhaltend vorgenommen. Ergänzt wurden vor allem fehlende Teile bei der Architektur, während bei ornamentalen und figürlichen Teilen auf formale Ergänzungen weitgehend verzichtet wurde. Dort wurden lediglich offene Fugen und Risse gefüllt, damit keine weiteren Schäden mehr entstehen können. In seiner Gesamtwirkung wird der inzwischen fertig restaurierte westliche Risalit keineswegs beeinträchtigt, wenn auch grössere Partien wie etwa die Köpfe der allegorischen Figuren über dem Tympanon fehlen. Durch die Reinigung kamen auch wesentliche Reste der ehemals wohl durchgehenden Farbfassung zu Tage. Die Fassungsreste wurden gefestigt und sehr zurückhaltend retuschiert, aber nicht vollflächig ergänzt.

Die Fugen, die ursprünglich wie auch an der Westfassade der Beichtkirche und an der Klosterfront nachweisbar weiss waren, wurden wiederum mit hellem Kalkmörtel geschlossen. Die über der Nische eingelassene Kalksteinplatte wurde gereinigt und geölt, sodass sie sich wiederum dunkel vom hellen Sandstein absetzt. Auch die Schrift aus vergoldeten Metallbuchstaben wird ergänzt. Die grossen kopierten Nischenfiguren wurden aus dem Depot, wo sie seit Jahrzehnten lagerten, hervorgeholt und der Witterung ausgesetzt, damit der Stein Patina ansetzen kann. Es zeigte sich, dass die Kopien zwar etwas grob gehauen, aber durchaus geeignet sind, um eingesetzt zu werden. Diese Arbeiten werden ausgeführt, wenn der zweite Risalit restauriert wird. Der Verputz des 19. Jahrhunderts blieb erhalten. Er wurde geflickt und drei Mal gekalkt. Bereits erste Proben haben bestätigt, dass auch auf trockenem Putz durchaus eine genügende Bindung des Kalks mit dem Untergrund erzielt werden kann. Der Kalkanstrich ist wesentlich lebhafter als ein kompakter Anstrich.

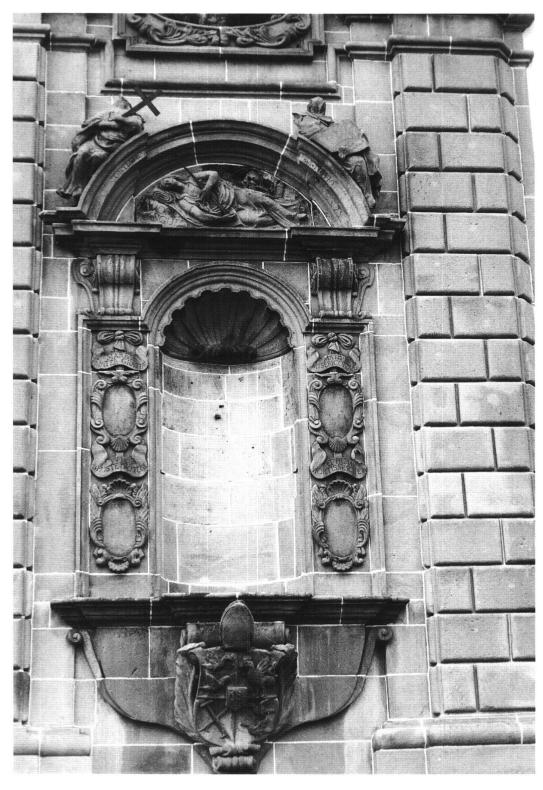
Abb. 20: Einsiedeln, Kloster, Nordfassade. Ausschnitt aus dem Risalit. Die Detailaufnahme zeigt die zurückhaltenden Ergänzungen beim Sandstein.

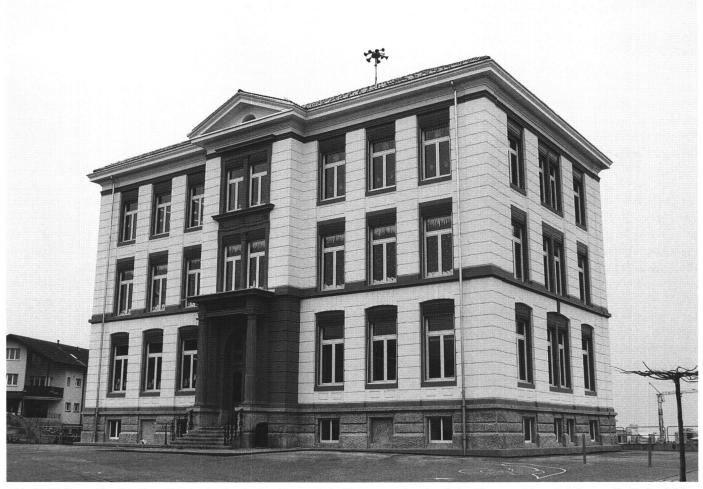
Abb. 21: Wollerau, Altes Schulhaus. Die durchgehende Quadrierung beim Verputz wurde anhand alter Photographien wiederhergestellt. Dadurch lehnt sich der Bau stark an Bauten des deutschen Klassizismus an.

dass über den Fenstern als Abdeckung der Storenanlagen lambrequinartige ausgeschnittene und geprägte Metallstreifen montiert gewesen waren. Da die Fassaden ohnehin neu verputzt werden mussten, entschloss man sich, die Photos zum Vorbild für die Restaurierung zu nehmen. Verzichtet wurde auf die Wiederherstellung der an die Dachuntersicht montierten Konsolen. Dazu waren die Photos zu wenig aussagekräftig. Leider war bezüglich der Farbge-

bung kein Befund mehr möglich, sodass eine diskrete auf verschiedenen Weiss- und Grautönen basierende Farbgebung gewählt wurde. Einzig die metallenen wiederhergestellten Lambrequinabdeckungen erhielten einen kräftig grünen Anstrich, wie er anderwärts bei verwandten Motiven schon festgestellt werden konnte. Durch diese Massnahmen erhielt das Gebäude bedeutend mehr Charakter und Ausdruckskraft.
