**Zeitschrift:** Mitteilungen des historischen Vereins des Kantons Schwyz  
**Herausgeber:** Historischer Verein des Kantons Schwyz  
**Band:** 96 (2004)

**Rubrik:** Denkmalpflege im Kanton Schwyz 2003/2004

# Denkmalpflege im Kanton Schwyz 2003/2004

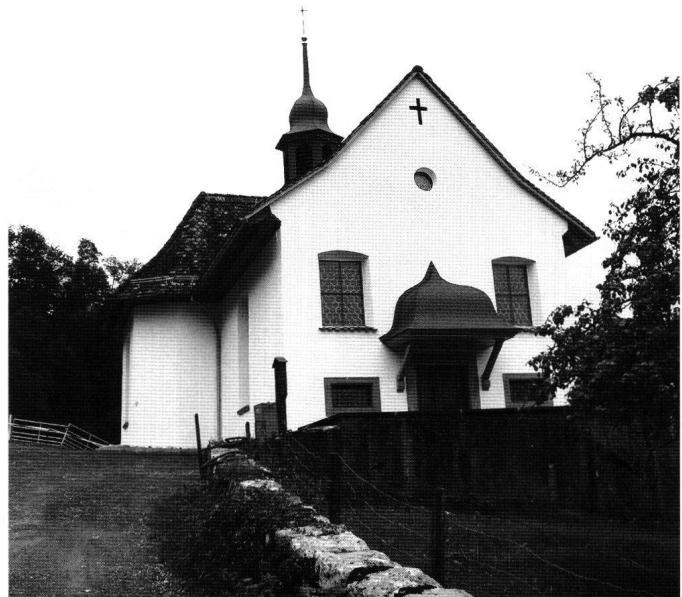
Abb. 1: Schwyz, Kapelle St. Agatha im Färisacher. Die Kapelle steht an dominanter Lage über dem Dorf. Das Äussere der Kapelle ist schlicht gestaltet und besitzt keine Dekorationsmalereien oder andere architektonische Gliederungen.

An Wänden und Gewölben kamen unter den dicken Farbschichten extrem viele Risse zum Vorschein. Am Gewölbe im Schiff ist dies darauf zurückzuführen, dass das Lattengewölbe direkt mit dem Dachstuhl verbunden ist und sich dadurch der Wind, insbesondere der Föhn, an der exponierten Lage negativ auf das Gewölbe auswirkt. Der Untersuch der Farbigkeit an den Wänden und den Stuckrahmen hat gezeigt, dass alle Oberflächen lediglich mit hellem, aber nicht hart weissem Kalk überzogen waren. Farbdifferenzierungen waren also nicht vorhanden, so dass die Apostelkreuze die einzigen Farbakzente an den Wänden sind. Der Sandsteinboden war teilweise schlecht mit reinem Zement geflickt worden, zum Teil war er stark fleckig. Vermutlich sind diese Flecken Rückstände von einer Reinigung mit stark säurehaltigen Mitteln. Am Äußeren war einzig bei der hölzernen Dachuntersicht noch der origina-

le Grauton zu finden. Der Befund bestätigt, dass keine Differenzierung zwischen Sparren und glatten Flächen vorhanden war. Die verputzten Fassaden waren bereits bei der letzten Restaurierung erneuert worden. Kenntnisse über Architekturbemalungen sind keine vorhanden. Auch ältere Photographien und graphische Blätter geben diesbezüglich keine Auskünfte.

Im Innern wurden die verschiedenen Farbschichten vom Kalk über Leimfarben bis zu Dispersionen abgelaugt, sämtliche Risse fachgerecht geflickt und die Oberflächen mit einem Kalkanstrich nach Befund versehen. Von den 12 Apostelkreuzen konnte die Hälfte fast vollständig, vier zumindest in Spuren freigelegt werden. Zwei fehlten vollständig, da dort der Verputz bereits früher erneuert worden war. Anhand des Vorbilds wurden die Kreuze ergänzt respektive die zwei fehlenden kopiert. Im Kunsthandel konnten geschmiedete Apostelleuchter erworben werden, die kürzlich aus dem Frauenkloster Altdorf verkauft worden sind. Diese passen sowohl in Grösse wie formaler Ausbildung bestens in die Kapelle. Sie wurden neu verzinnt und in die vorhanden Öffnungen montiert. Die Altäre und die Christusgruppe wurden gereinigt, gegen Wurmbefall behandelt und die Fehlstellen retuschiert. Die Bänke und die Sakristeitüre des 18. Jahrhunderts im Chor wurden restauriert. Das Holz musste von verschiedenen Lackschichten befreit werden. Es zeigte sich, dass die Oberflächen durch das Licht stark ausgebleicht waren, was ein leichtes Beizen bedingte. Anschliessend wurde das Holz mit einer ölichen Politur versehen. Auf die gleiche Art wurden das Chorgitter und die Bänke des 19. Jahrhunderts behandelt. Ersetzt wurde einzig das Wandtafel im Schiff nach dem Vorbild der erhaltenen Tannenholztafeln bei den Chorbänken. Die Sandsteinböden wurden nachgearbeitet, d.h. zum Teil abgeschliffen, zum Teil ersetzt. Längs der Nordfassade war bereits vor einem Jahr ein Sickergraben bis auf die Fundamente ausgehoben worden, um das aufgehende Mauerwerk bestmöglich vor der aufsteigenden Feuchtigkeit zu schützen. Der Außenputz blieb erhalten. Er wurde lediglich geflickt und mit Mineralfarbe neu bemalt. Der Dachreiter und das Vordach erhielten einen Belag aus ochsenblutroten Metallschindeln. Dieser Farbton ist auf einem graphischen Blatt, das in der kantonalen graphischen Sammlung liegt, gut zu erkennen. Dieser korrespondiert zudem gut mit der eher kalt wirkenden Graufassung der Dachuntersicht. Das Turmkreuz und die Turmkugeln wurden neu vergoldet.

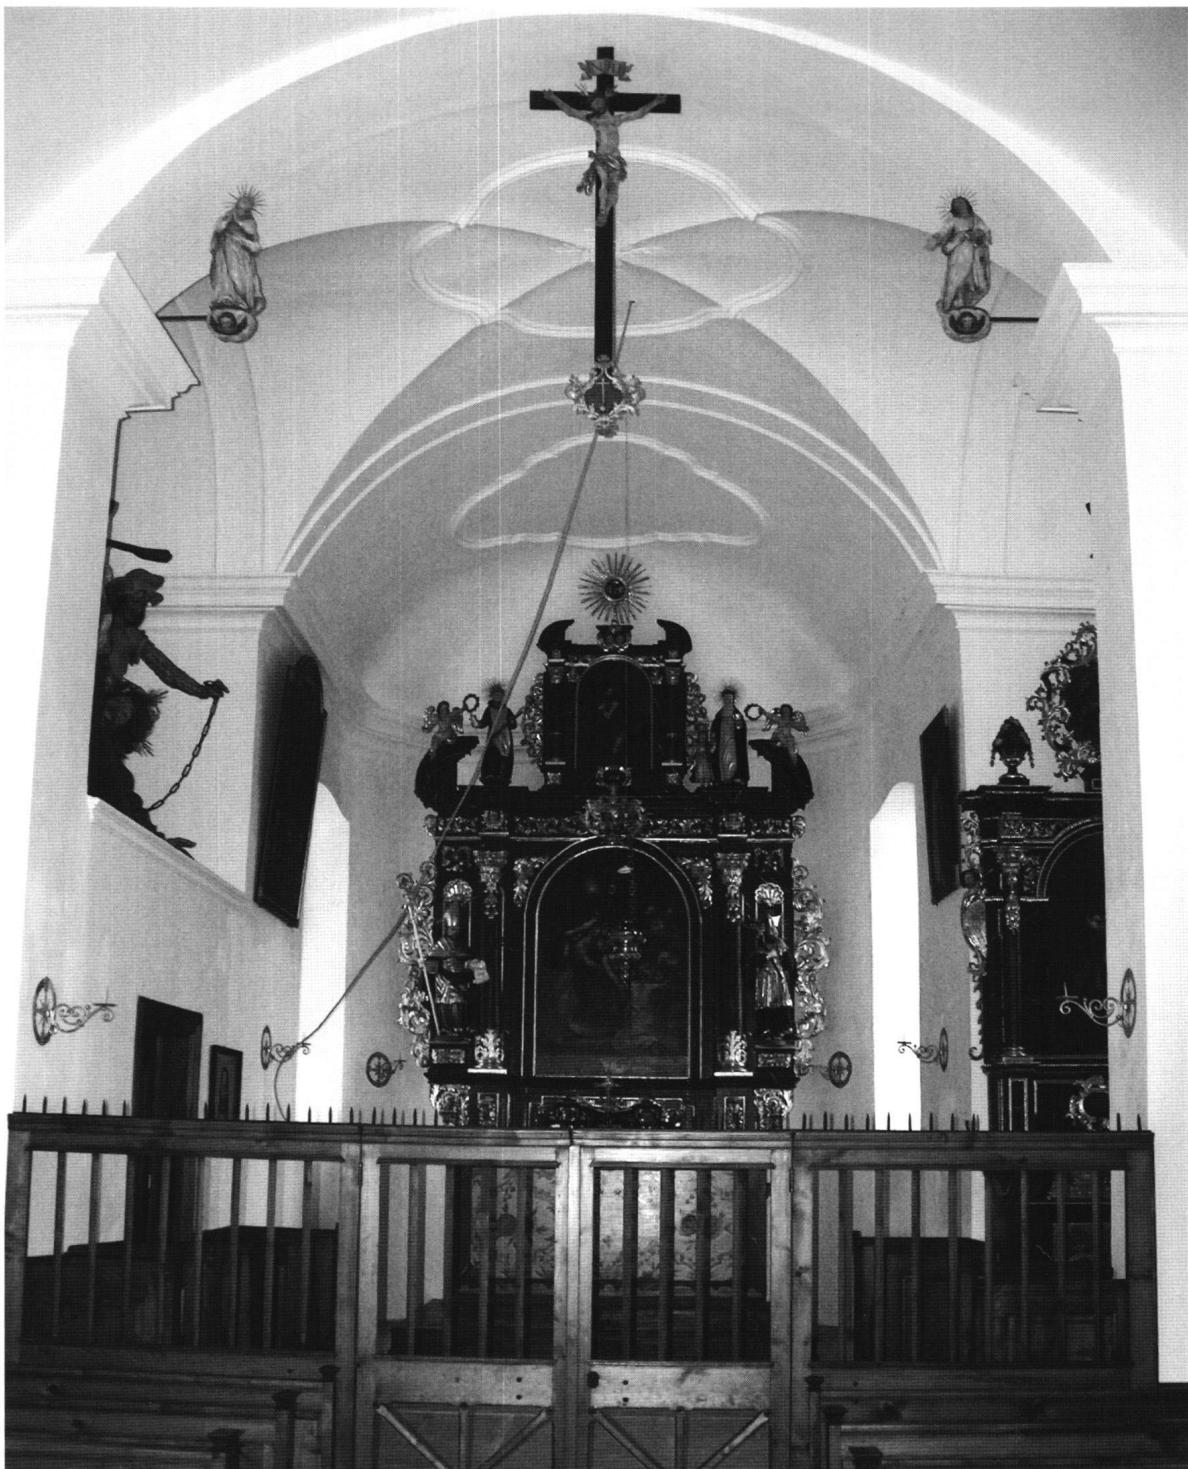
Abb. 2: Schwyz, Kapelle St. Agatha im Färisacher. Das Innere präsentiert sich im Zustand des 18. Jahrhunderts mit eingezogenem Gipsgewölbe, den beiden Barockaltären sowie aufgemalten Apostelkreuzen.

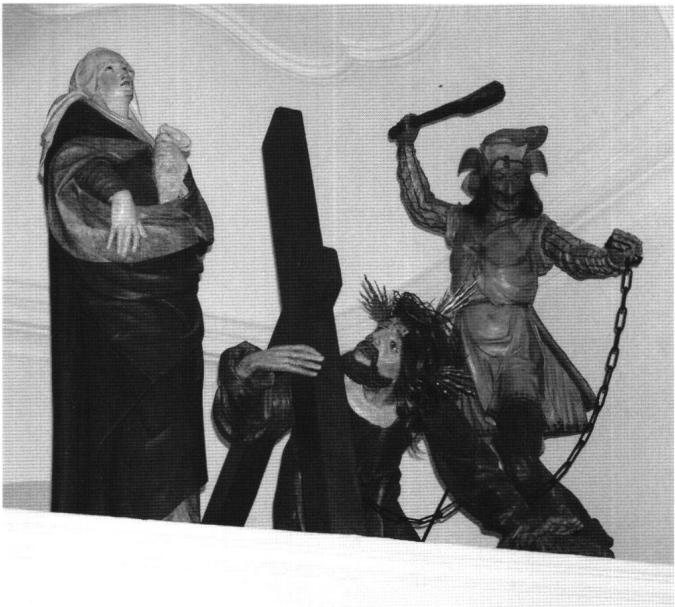
Abb. 3: Schwyz, Kapelle St. Agatha im Färisacher. Über der Sakristei steht eine eindrückliche Gruppe, bestehend aus Christus, der unter dem Kreuz zusammengebrochen ist, dem Juden, der Christus an einer Kette zieht, und der trauernden Maria. Letztere dürfte von einer älteren Kreuzigungsgruppe übernommen worden sein.

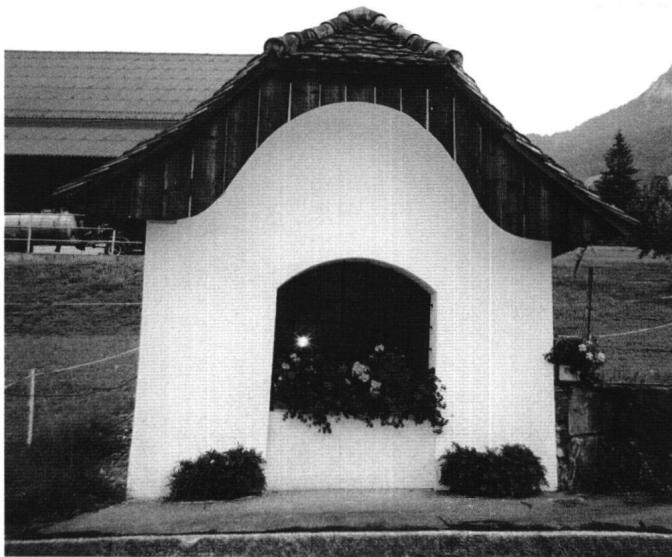
Abb. 4: Schwyz, Kapelle Maria zum Guten Rat. Die kleine Kapelle steht am alten Weg, der von Schwyz Richtung Steinen führt. Am schlichten Äussern dominiert die geschweifte Holzfront der Dachuntersicht.

Die Kapelle war ursprünglich vorne bis auf den Boden offen. Die Öffnung wurde erst später bis auf Brüstungshöhe zugemauert, die verbleibende Öffnung mit einem Gitter verschlossen und eine seitliche Türe angebracht. Anlässlich dieses Umbaus dürfte auch die heutige Altarwand mit der Darstellung des Bilds der Maria vom Guten Rate entstanden sein. Untersuchungen am Äussern und im Innern der Kapelle vor der Restaurierung haben am zum Teil noch original erhaltenen Verputz keine architekturnbegleitenden Malereien zu Tage gebracht. Er war lediglich weiss gekalkt, desgleichen die hölzerne Dachuntersicht mit der Holzründe. Das Äussere der Kapelle wurde neu mit einem Kalkmörtel verputzt und hell gekalkt. Zum Schutz gegen eindringende Feuchtigkeit wurde auf der Berg- und den beiden Traufseiten ein Sickergraben bis auf Fundamenttiefe ausgehoben. Die seitliche wetterexponierte Türe wurde samt dem hölzernen Türgericht ersetzt. Zum Schutz des Innern wurde ein Glas hinter das Eisengitter montiert. Die Wände und das Gewölbe des Innern erhielten eine neue Kalkglätte. Am Boden wurden Sandsteinplatten eingebracht. Die Altarwand über dem massiv gemauerten Altar besteht aus Holzbrettern, auf die ein Vorhang mit Baldachin gemalt ist. In diese Wand ist ein Leinwandbild eingelassen. Dieses ist 1801 datiert und vom Arther Maler Joseph Anton Weber (1736–1804) signiert. Das Bild zeigt die Übertragung des Marienbildes von der Türkei nach Genazzano. Unten sehen drei Pilger dem merkwürdigen Geschehen zu, wie das Bild begleitet von Wind und Feuer durch den Himmel fliegt. Als Bildvorlage diente wohl einer der zahlreichen barocken Kupferstiche, die dieses Geschehen zeigen. Die Ölmalerei auf den Holzbrettern war stark ausgemattet und blätterte teilweise ab. Das eingesetzte Leinwandbild besass zudem Risse und Löcher und befand sich in einem äusserst schlechten Zustand. Trotzdem konnte es mit vernünftigem Aufwand restauriert werden, ohne dass wesentliche Ergänzungen notwendig gewesen wären. Nach der Restaurierung zeigt sich die gute Qualität des originellen Bilds. Vor dem gemauerten Altarblock hängt zudem ein auf Holz gemaltes Antependium mit einem Medaillon mit einem betenden Kind, umgeben von einem feinen Blumenmuster. Dieses Antependium kann um 1800 datiert werden, ist aber stilistisch etwas jünger als das Altarbild, das nach einem älteren Vorbild gemalt worden ist.

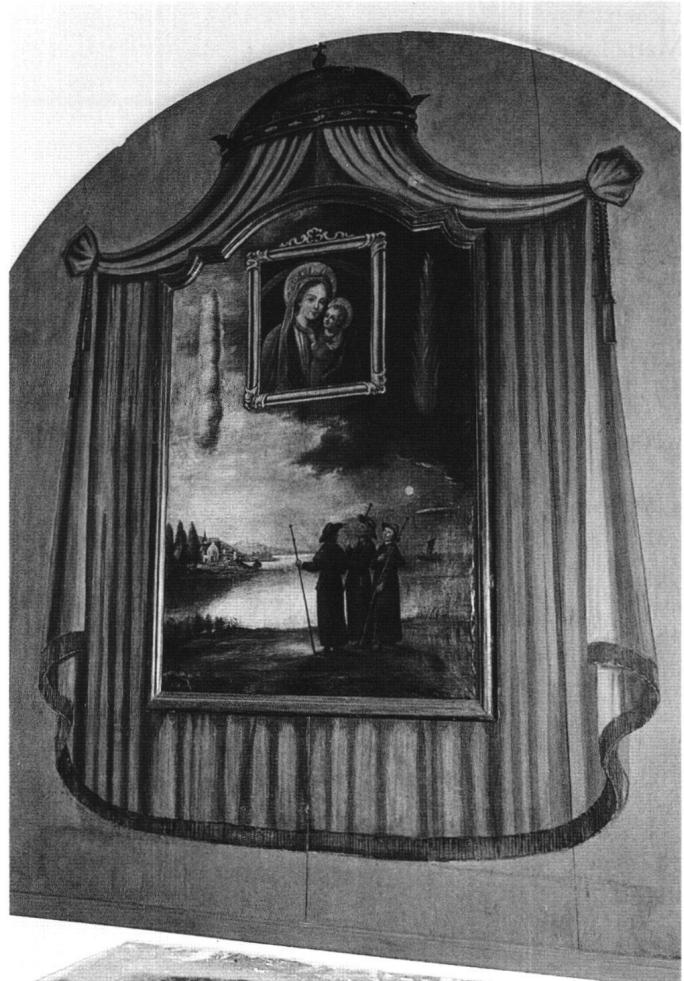
Abb. 5: Schwyz, Kapelle Maria vom Guten Rat. Das Altarbild zeigt die wunderbare Errettung des Marienbilds aus der von den Türken belagerten Stadt Skutari nach Genazzano. Drei Pilger beobachten, wie das Bild, begleitet von einer Feuer- und einer Windsäule, durch die Luft fliegt.

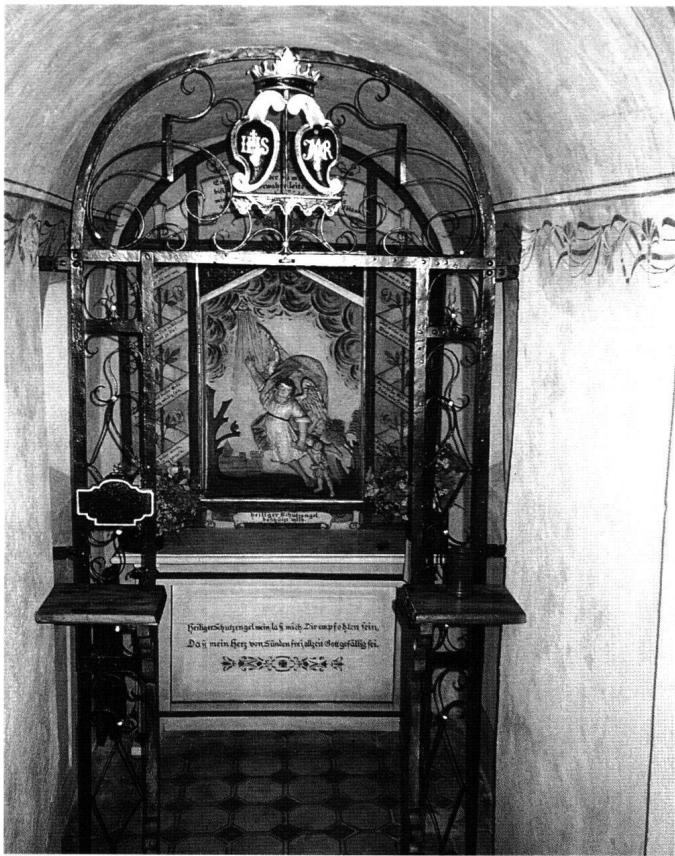
Abb. 7: Schwyz, Maihof, Schutzenengelkapelle. In der Kapelle steht hinter dem fein geschmiedeten Rokokogitter über dem Hochaltar ein Relief, das den Schutzenengel zeigt, der einen Knaben durch ein Unwetter begleitet.

Die Kapelle wurde anhand dieses Befunds restauriert, und die beiden Epochen wurden somit parallel im Sinne der Geschichte der Kapelle erhalten. Beim Engelrelief blieb die um 1900 geschaffene Fassung erhalten, sie wurde kon-

serviert und ergänzt. Die Ornamente im Innern und an den Fassaden restaurierte man soweit erhalten anhand des Befunds und rekonstruierte sie auf dem neuen Außenputz. Dazu gehört insbesondere auch die lachsfarbene Bemalung des Außenputzes. Leider war eines der beiden Engelsgebete über dem Eingang trotz frauenklösterlicher Hilfe nicht mehr zu entziffern und zu ergänzen, so dass dieses heute ein Fragment ist.

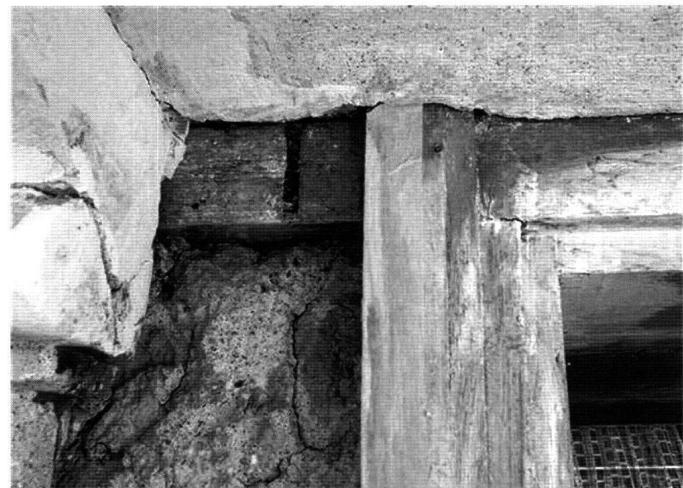
Abb. 8: Schwyz, Haus Castell, Hauptplatz 5. Der Befund an der Hausrückseite eines grau gefassten Fenstergerichts mit dunkler Begleitlinie ist ein seltener Beleg für eine Fassadenbemalung des 18. Jahrhunderts am Hauptplatz.

Das Haus Castell ist vor ca. 40 Jahren zum letzten Mal saniert worden. Damals ist der Verputz vollständig erneuert worden. Deshalb lassen sich diesbezüglich keine Aussagen mehr machen. Hingegen helfen uns die graphischen Blätter weiter: Auf diesen ist zu erkennen, dass das Haus Castell im Gegensatz zu andern Häusern im Dorfkern keine Fassadendekorationen in Form von aufgemalten Eckquadern oder weiteren scheinperspektivischen Architekturelementen wie Fenster- oder Portaleinfassungen besessen hat. Hingegen erkennt man, dass die Jalousieläden grün bemalt gewesen sind. Am Haus selber fand sich bei einem Mezzaninfenster auf der Hausrückseite im Bereich der barocken Erweiterung des Hauses ein kleiner aber bedeutender Rest der barocken Fassadengestaltung. Auf dem hölzernen Fenstergewände liegt der originale Grauton der Fenstereinfassungen mit dunkler Begleitlinie. Anhand dieser Erkenntnisse wurde das Haus saniert, wobei der Verputz wegen der schlechten Haftung und der extrem vielen Risse bis auf den Grundputz entfernt werden musste. Dabei wurde darauf geachtet, dass der neue Putz nicht wie der vorherige über die Fenstereinfassungen hinweg, sondern lediglich daran anstossend aufgetragen wurde, wie dies bei historischen Verputzen üblich ist. Die optische Begradiung der Fenstereinfassungen übernimmt dann, wie der erhaltene Rest zeigt, die Farbe. Durch den typisch barocken Grauton mit dunklen Begleitlinien, die grünen Fensterläden und die hell bemalte Fassade erhielt das Gebäude sein markantes Aussehen zurück.

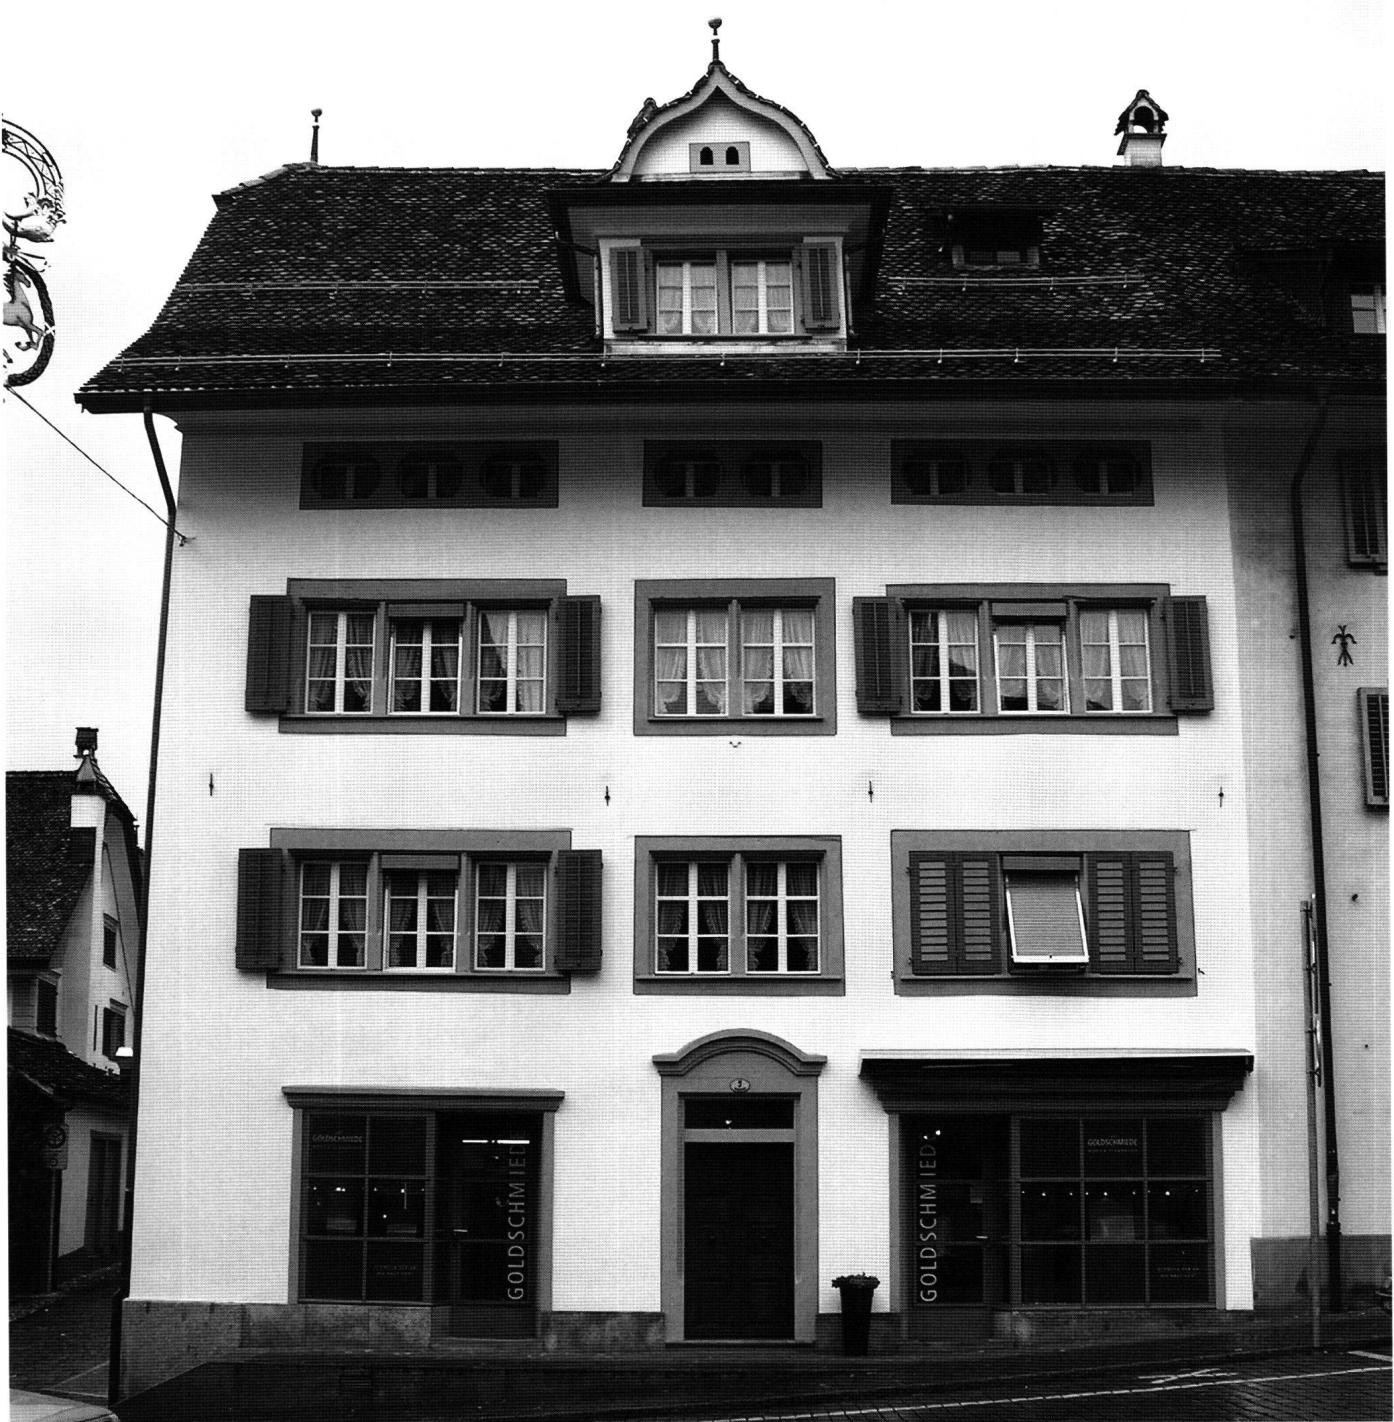
Abb. 9: Schwyz, Haus Castell, Hauptplatz 5. Im 18. Jahrhundert wurde das Haus, das unmittelbar nach dem Dorfbrand von 1642 erbaut worden sein dürfte, barock umgestaltet. Zu dieser Umgestaltung gehören die Ausbildung der Mezzaninfenster, der geschweifte Dachgiebel sowie die vergipste Dachuntersicht. Hingegen blieben dabei die Fenstergerüchte des 17. Jahrhunderts in Sandstein und Holz erhalten.

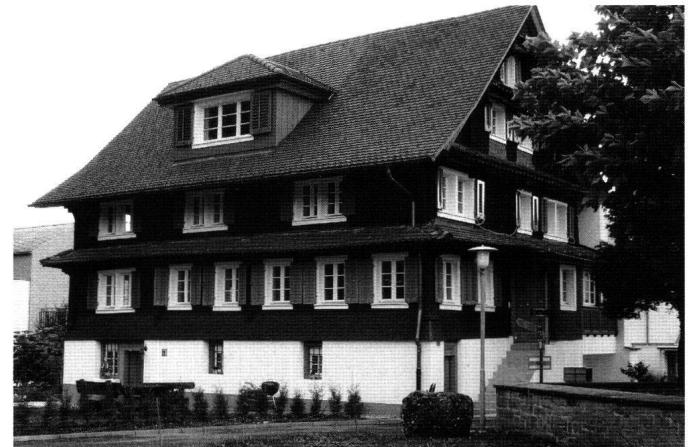
Abb. 10: Arth, Haus St. Georg, Rigiweg 26. Das herrschaftliche Holzhaus bildet zusammen mit der Kapelle St. Georg eine bedeutende Baugruppe.

Im Haus wurden im Rahmen der Gesamtsanierung zwei Wohnungen eingerichtet, wobei das Haus wegen des langgezogenen Grundrisses quer zum First geteilt wurde. Dies entspricht auch der ursprünglichen Nutzung mit Vorder- und Hinterhaus. Die prachtvolle Stube musste vollständig ausgebaut, ergänzt und neu zusammengesetzt werden, da viele schadhafte Stellen vorhanden waren. Zudem hatte sich die Decke stark abgesenkt. Die fehlenden Teile der Außenwände wurden anhand der erhaltenen Partien ergänzt.

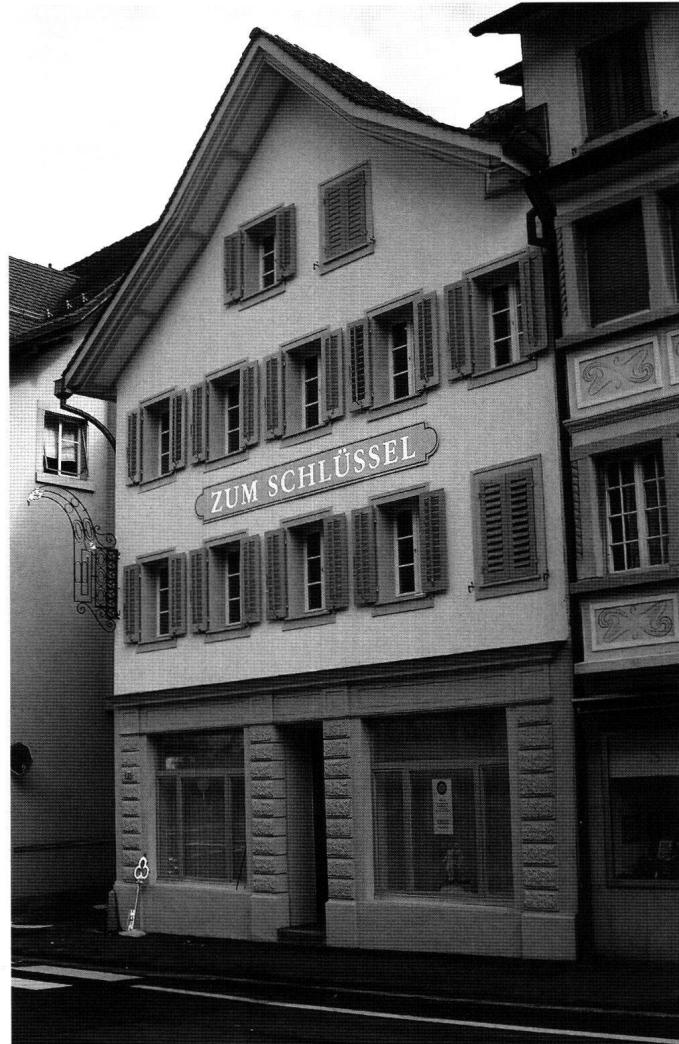
Abb. 11: Arth, Haus Schlüssel, Gotthardstrasse 5. Das Eckhaus besitzt einen hohen Stellenwert innerhalb der kleinstädtisch anmutenden Häuserzeilen der Gotthardstrasse. Wegen der Stellung am Eingang zum Kirchweg ist das Haus giebelseitig zur Strasse orientiert.

umgebaut. Dabei wurde die strassenseitige Front vollständig verändert, indem neben der zentralen Türe grössere Fenster eingebaut und vor die Fassade eine Schaufront mit groben Putzquadern und Holzprofilen gestellt wurde. Rückseitig entstand zur gleichen Zeit ein Anbau, der das schöne Hauptportal mit Sandsteingewände und gut erhaltener Holztüre aus der Bauzeit verdeckte. Dieser Anbau wurde abgebrochen. Damit ist der für Arth typische Hinterhof wieder frei von Bauten. Die Fassaden wurden in der Ausbildung des 19. Jahrhunderts unverändert mit einem

glatten Fassadenputz und kassettierter Dachuntersicht restauriert. Beim Sockelgeschoss blieb hingegen die Gestaltung der Jahrhundertwende erhalten. Die differenzierte Farbigkeit unterstreicht die beiden Bauetappen.

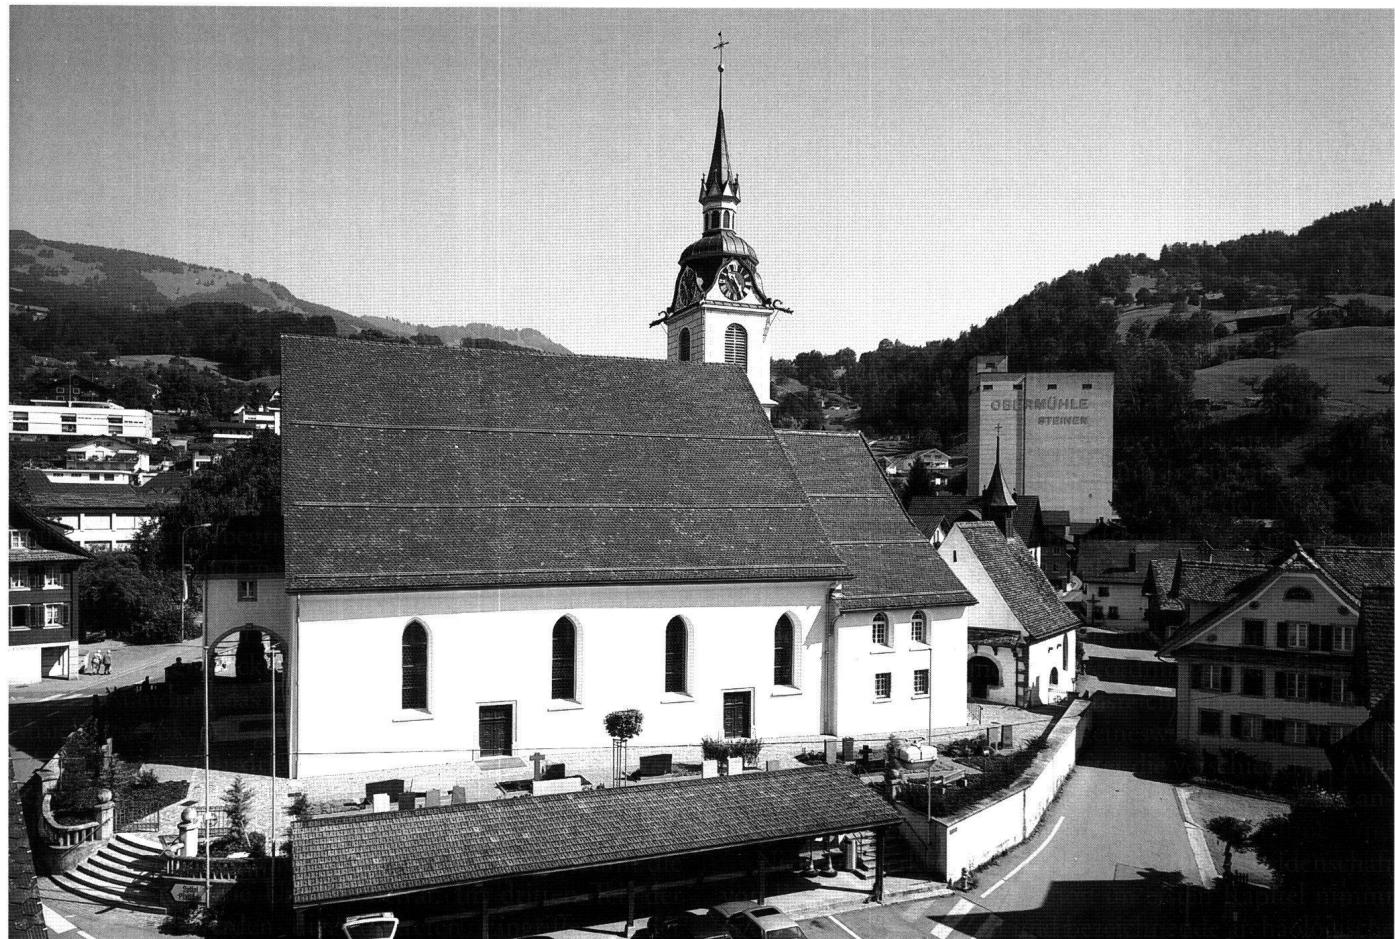
Abb. 12: Steinen, Pfarrkirche St. Jakob. Das Äussere der Kirche wurde anhand des eher schwachen Befundes sowie aussagekräftiger historischer Aufnahmen wiederhergestellt. Dominierend ist dabei die Putzquadrierung in Sgraffitotechnik am Turm.

men zeigen, dass die Fassaden und der Turm nicht lediglich glatt verputzt und hell bemalt gewesen sind, sondern zwischen geglätteten und rauh belassenen Flächen abgewechselt worden ist. Ein Aquarell in der graphischen Sammlung des Kantons Schwyz, das um 1800 datiert werden kann, illustriert den gleichen Zustand. Anhand dieser Vorlagen wurde der Turm wiederum mit Putzquadern versehen und der Verputz um die Fensterlaibungen geglättet. Die übrigen Flächen blieben rauh. Die Laterne wurde anhand der Vorlagen ebenfalls grau bemalt. Durch diese Massnahmen wurde das Äussere der Kirche gegenüber dem vorherigen etwas langweiligen Zustand der 60-er Jahre wesentlich strukturierter und abwechslungsreicher. Teilweise waren Fundamentverstärkungen notwendig. Um die aufsteigende Feuchtigkeit zu vermindern, wurden Sickergräben angelegt, wobei allerdings der Teeranstrich unter Terrain, der gegen den Willen der Denkmalpflege angebracht wurde, diese Wirkung zum Teil wieder zunichte machen kann.

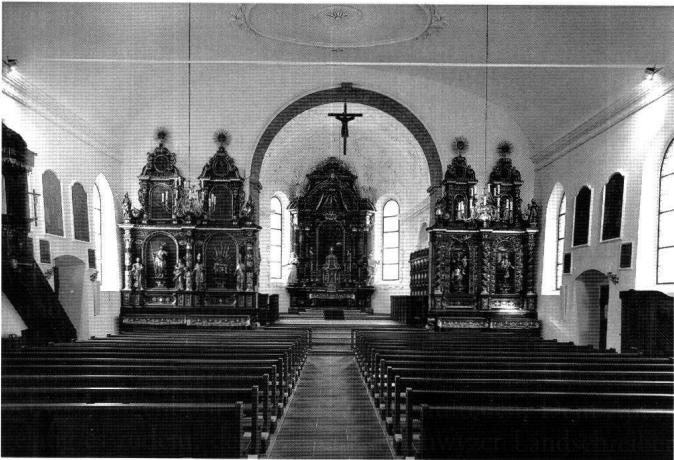
Abb. 13: Steinen, Pfarrkirche St. Jakob. Im Innern dominieren die fünf Altäre und der reiche Barockstuck im Chor. Die enorme Breite des Kirchenschiffes entstand durch die Entfernung der gotischen Stützen im frühen 19. Jahrhundert.

Das Kirchenschiff überrascht durch seine enorme Breite. Diese verdankt der Raum der Umgestaltung im frühen 19. Jahrhundert. Damals wurden die hölzernen gotischen Gewölbe entfernt und auf die ganze Breite des Kirchenschiffs ein äusserst flaches Gewölbe eingezogen. Dieses ist mit spätklassizistischen Stuckaturen gegliedert. An den Wänden ist ein spätbarocker Apostelzyklus in Bildform, angeführt von Christus und Maria, plaziert. Die Leinwandbilder stammen aus der Hand des Lokalmalers Felix Triner. An der breiten Chorbogenwand stehen je zu Paaren zusammengefasste Doppelaltäre von ca. 1670. Diese Art der Zwillingssaltäre kennen wir in der ganzen Innerschweiz, so auch in der Pfarrkirche St. Martin in Schwyz. Die üppige Triumphbogenarchitektur der Seitenaltäre in der barocken Formensprache zeigt einen reichen plastischen Schmuck mit Figuren und Ornamenten. Buntfassungen und Vergoldungen bereichern die Formen zusätzlich. Diese reich gegliederten Holzaltäre stimmen auf den Chor ein, der mit kräftig modellierten Stuckaturen dekoriert ist. Anhand des Formenrepertoirs muss man annehmen, dass es sich um italienische Wandkünstler handelt, die hier gearbeitet haben. Insbesondere die aus der Decke herausragenden grossen Engel, aber auch die Fruchtgehänge weisen in den oberitalienischen Raum. Leider wurden die Deckenbilder mit marianischen Symbolen in den Stuckkartuschen im 19. Jahrhundert entfernt. Anlässlich der Restaurierung fanden sich davon lediglich noch geringe Reste. Von ausserordentlich guter Qualität ist der Hochaltar aus Schliff-

Im Innern zeigte sich, dass die wertvollen Stuckaturen im Chor sehr dick übermalt waren, wodurch deren Plastizität sehr gelitten hat. Zudem waren unter dem dicken Paket von Übermalungen zum Teil breite Risse und viele schlechte Flickstellen aus reinem Gips von früheren Sanierungsarbeiten vorhanden. Das gleiche Bild zeigte auch die Decke im Schiff, wobei hier die Risse noch zahlreicher waren als im Chor. Durch die sorgfältige Freilegung der Flächen und der Stuckaturen gewannen die Gewölbe wesentlich an Plastizität. Diese wurden anschliessend nur noch dünn mit reinem Sumpfkalk gefasst, so dass jederzeit eine

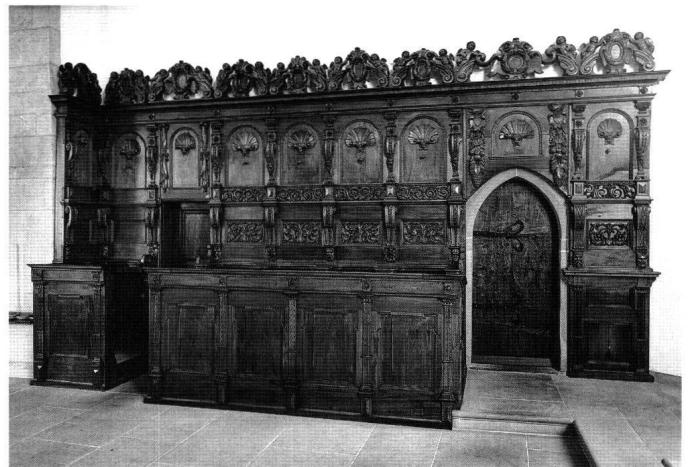
Abb. 16: Steinen, Pfarrkirche St. Jakob. Das Chorgestühl gehört zu den besten des 17. Jahrhunderts in der Innerschweiz.

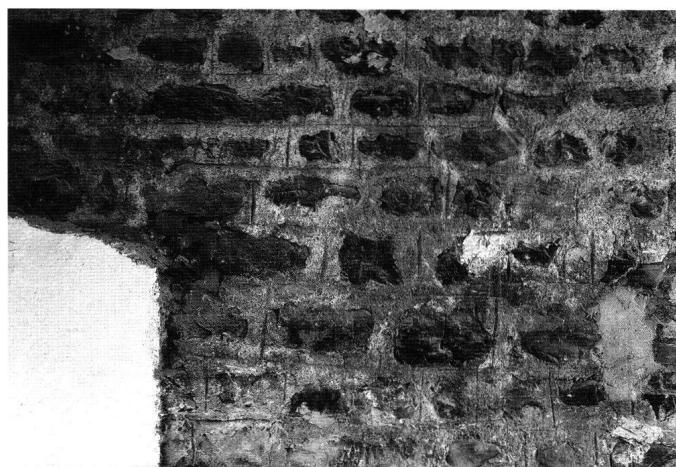
Abb. 15: Steinen, Pfarrkirche St. Jakob. An der ostseitigen Turmfassade hat sich durch den Schutz eines gotischen Sakristeianbaus ein Teil des romanischen Fugenstrichs erhalten.

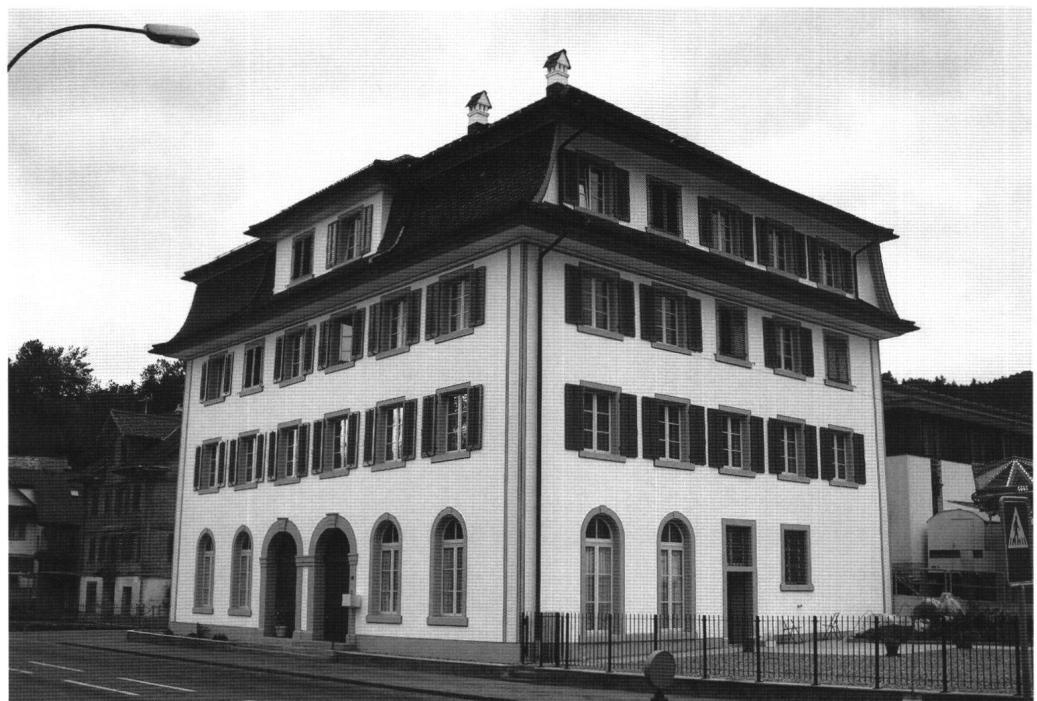
*Abb. 17: Rothenthurm, Pfarrhaus.*  
Den östlichen Dorfteil vis à vis der Kirche dominiert inmitten der Holzhäuser der massive Baukörper des ehemaligen Gasthauses Hirschen, das seit 1897 als Pfarrhaus benutzt wird.

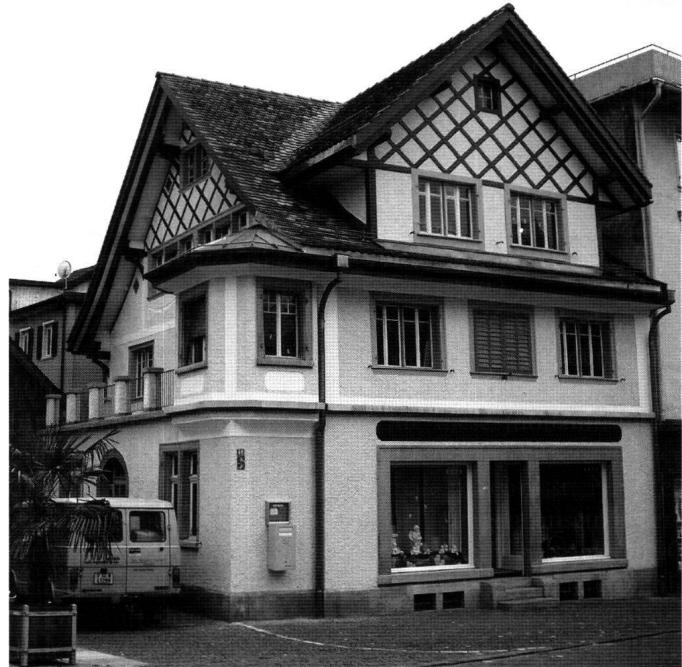
Abb. 18: Einsiedeln, Haus Sternen, Hauptstrasse 46. Unter der üppigen Gestaltung von 1913 verbirgt sich ein einfaches Bürgerhaus aus dem 18. Jahrhundert.

Der Untersuch der Fassaden hat gezeigt, dass abgesehen von wenigen Stellen der Kieselwurf äusserst gut erhalten ist und auch entsprechend gut auf dem Untergrund haftet. Hingegen waren die Fassaden, insbesondere auch die

Kunststeingewände, mehrfach übermalt worden. Der Untersuch der Farbschichten zeigte folgendes Bild: Der Kieselwurf war ursprünglich mit einer Kalkschlämme ausgleichend überzogen. Darüber lagen vor allem in Sockelbereich verschiedene jüngere Farbschichten. Zudem war der grobe Verputz extrem stark verschmutzt. Die hölzernen Fenstereinfassungen der Obergeschosse waren farblich denjenigen aus Kunststein im Sockelgeschoss angepasst. Das sichtbare Holzwerk am Dach sowie das mit Verputz angetragene Fachwerk waren ochsenblutrot und die glatt gehobelten Bretter der Dachuntersicht sowie auch die geglätteten Bänder und Füllungen am Erker und Balkongeländer kalkweiss bemalt. Die Farbschichten an allen Bauelementen ausser beim Holz, das mit Ölfarbe bemalt war, mussten vollständig abgelaut werden, um einen vernünftigen Farbaufbau zu ermöglichen. Das Dach wurde soweit möglich mit alten Ziegeln umgedeckt und die Spenglerarbeiten in Kupfer ersetzt. Heute präsentiert sich das innerhalb der teils grossen Bauvolumen in der Nachbarschaft kleine Gebäude dank der wiederhergestellten Farbfassung markant im Einsiedler Strassenbild.

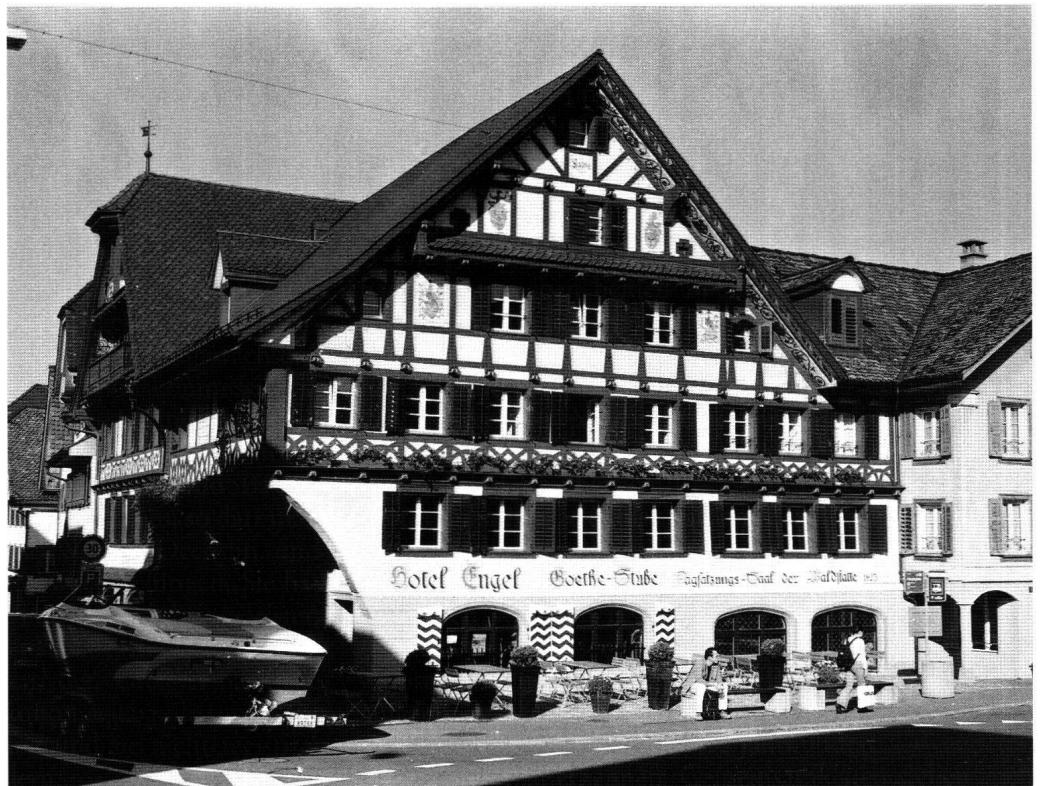
Abb. 19: Küssnacht, Hotel Engel, Hauptplatz 1. Die heutige Fassadengestaltung mit vorgeblendetem Fachwerk entstand im Jahre 1907. Zu diesem Zeitpunkt wurde auch das Innere des Gebäudes stark verändert

Die eigentlichen Restaurierungsarbeiten konzentrierten sich auf das Dach sowie die gastronomisch genutzten Räume im Mauersockel und im ersten Obergeschoss. In den oberen Geschossen war wegen der zahlreichen Umbauten der Hotelzimmer keine wertvolle und erhaltenswerte Bausubstanz mehr vorhanden. Die Gasträume im Mauersockel liegen gegenüber dem Strassenniveau um einige Stufen tiefer. Im hinteren Raum ist eine Holzdecke montiert, die gemäss Tradition aus dem um 1895 abgebrochen Beinhaus von Küssnacht stammen soll. Der Untersuch der Decke hat gezeigt, dass wesentliche Teile der Holzdecke alt sind, die ornamentale Bemalung jedoch jüngeren Datums ist. Diese entstand vermutlich erst im Zusammenhang mit dem Einbau der Decke am neuen Ort im Jahr 1907. Die Decke wurde gereinigt, die Malerei belassen und ein neuer Firnis als Schutz gegen Rauch und Verschmutzung angebracht. Die originellen Holztäfer in der vorderen Stube, die sich stilistisch an Renaissancetafeln anlehnen, wurden ebenfalls gereinigt, ergänzt und mit einem neuen Firnis poliert. Die Fenster mit der historistischen Verglasung wurden an Ort restauriert. Im ersten Stock erstreckt sich auf der Platzseite über die ganze Hauslänge eine grosse Wirtsstube, die sogenannte Goesthestube. Bis 1907 war dieser Raum unterteilt. Der älteste Teil der Ausstattung ist die gotische Holzdecke des grösseren Raums mit profilierten Bal-

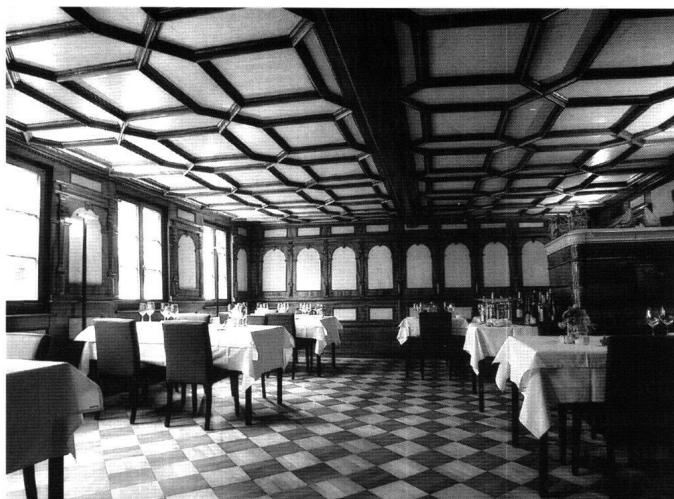
Abb. 20: Küssnacht, Hotel Engel, Hauptplatz 1. Im sogenannten Tagsatzungssaal ist ein Renaissancetafel montiert, das im 18. Jh. bemalt worden war. Der heutige Zustand entspricht demjenigen des 19. Jahrhunderts.

Der wertvollste Raum im ganzen Haus ist der Tagsatzungssaal. Dieser ist vollständig mit Holz ausgekleidet. Die Decke besteht aus einer Bretterdecke, die mit Stäben in

geometrische Formen nach italienischen Renaissancemotiven aufgeteilt ist. Der dreigeschossige Wandaufbau besitzt in der Sockelzone und im oberen Wandabschluss einfache rechteckige Felder. Die mittlere Zone ist mit geschuppten Pilastern gegliedert, die Rundbogenfelder rahmen. Besonders reich sind die drei Türen ausgebildet. Diese besitzen Türgerichte und Bekrönungen in reichen spätesten Renaissanceformen. Wandpilaster und Türgerichte sind in Nussbaumholz ausgeführt, während die übrigen Teile aus Tannenholz bestehen. Der Untersuch der Bemalungsschichten hat gezeigt, dass das Holz mehrfach überfasst worden ist. Ursprünglich waren das Wandtafeln und die Decke holzsichtig belassen oder lediglich mit einer Farbbeize dünn lasiert. Eine jüngere, kräftig grüne Bemalung besass sogar ornamentale Muster. Zudem wurde das Täfer immer wieder ergänzt. Deshalb wurde bei der Restaurierung der Zustand von 1907 mit in Lasurtechnik ausgeführten hellen und dunklen Holzmaserierungen belassen. Nach 1907 angebrachte Übermalungen und vergilbte Firnisschichten wurden hingegen entfernt. Dabei kamen zahlreiche gut erhaltene feine Lasuren zum Vorschein, die zur Qualität der Bemalung wesentlich beitragen. Imitiert wurden durch diese Lasuren dunkles Nussbaumholz und sehr helles Birken- oder Ahornholz. Diese Maserierungen wurden soweit nötig ergänzt und das Täfer neu gefirnißt. Retuschiert wurde auch der grün glasierte Kachelofen aus dem späten 18. Jahrhundert. Auf der gemauerten, hell verputzten Feuerwand wurden die Wappen der vier jetzigen Besitzer aufgemalt. Das reiche Eckbüffett aus dem späten 18. Jahrhundert mit den Sternintarsien auf den Türchen wurde wie die Türen und Türgerichte von den etlichen stark verschmutzen und vergilbten Lackschichten befreit und neu mit Naturharzmischungen poliert.

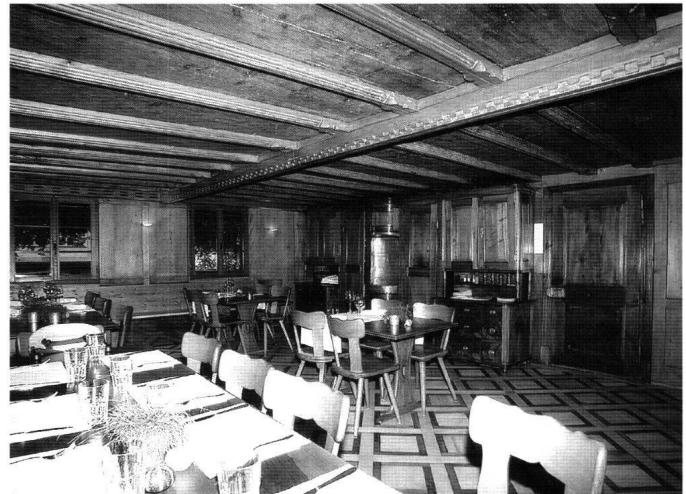
Abb. 21: Küssnacht, Hotel Engel, Hauptplatz 1. In der Goesthestube ist in wesentlichen Teilen eine spätgotische Rillendecke erhalten. Im Hintergrund ein Biedermeierbüfett und ein gleichzeitiger Parkettboden.

ken und parallel dazu verlaufenden Brettern. Diese Decke beschränkt sich nicht auf den Raum selber, sondern wird auch an der Aussenseite des Hauses über der Zugangstreppe zum Haupteingang fortgesetzt. Ähnlich ist die Situation beim ebenfalls am Dorfplatz liegenden gut erhaltenen, in etwa gleich alten Haus Sonne. Die kleinere Stube besitzt eine rechteckige Felderdecke mit aufgesetzten profilierten Stäben. Diese Decke kann ins späte 17. Jahrhundert datiert werden. Beide Decken waren bereits 1907 ergänzt worden. Die Sanierung beschränkte sich auf die notwendigen Ergänzungen sowie das farbliche Einstimmen der Hölzer aus den verschiedenen Zeiten mit gefärbtem Wachs. Desgleichen wurden auch die Wandtäfer aus dem 18. und 19. Jahrhundert belassen und lediglich farblich zusammengeführt. Aus dem späten 17. Jahrhundert stammt eine Türe mit reichen Einlegearbeiten. Anhand des gotisierenden Türgerichts kann man annehmen, dass diese Türe von anderswo, eventuell sogar erst 1907 aus einem andern Haus hierher versetzt worden ist. Um 1800 entstanden der zweifarbige Parkettboden sowie das grosse Büfett. Längs den Außenwänden waren zudem Hinweise auf ehemalige Bänke vorhanden. Diese wurden in schlichter Art ergänzt. Obwohl die Ausstattung des grossen Raumes aus annähernd 500 Jahren Zeitspanne stammt, fügt sie sich erstaunlich harmonisch zu einem Ganzen zusammen.

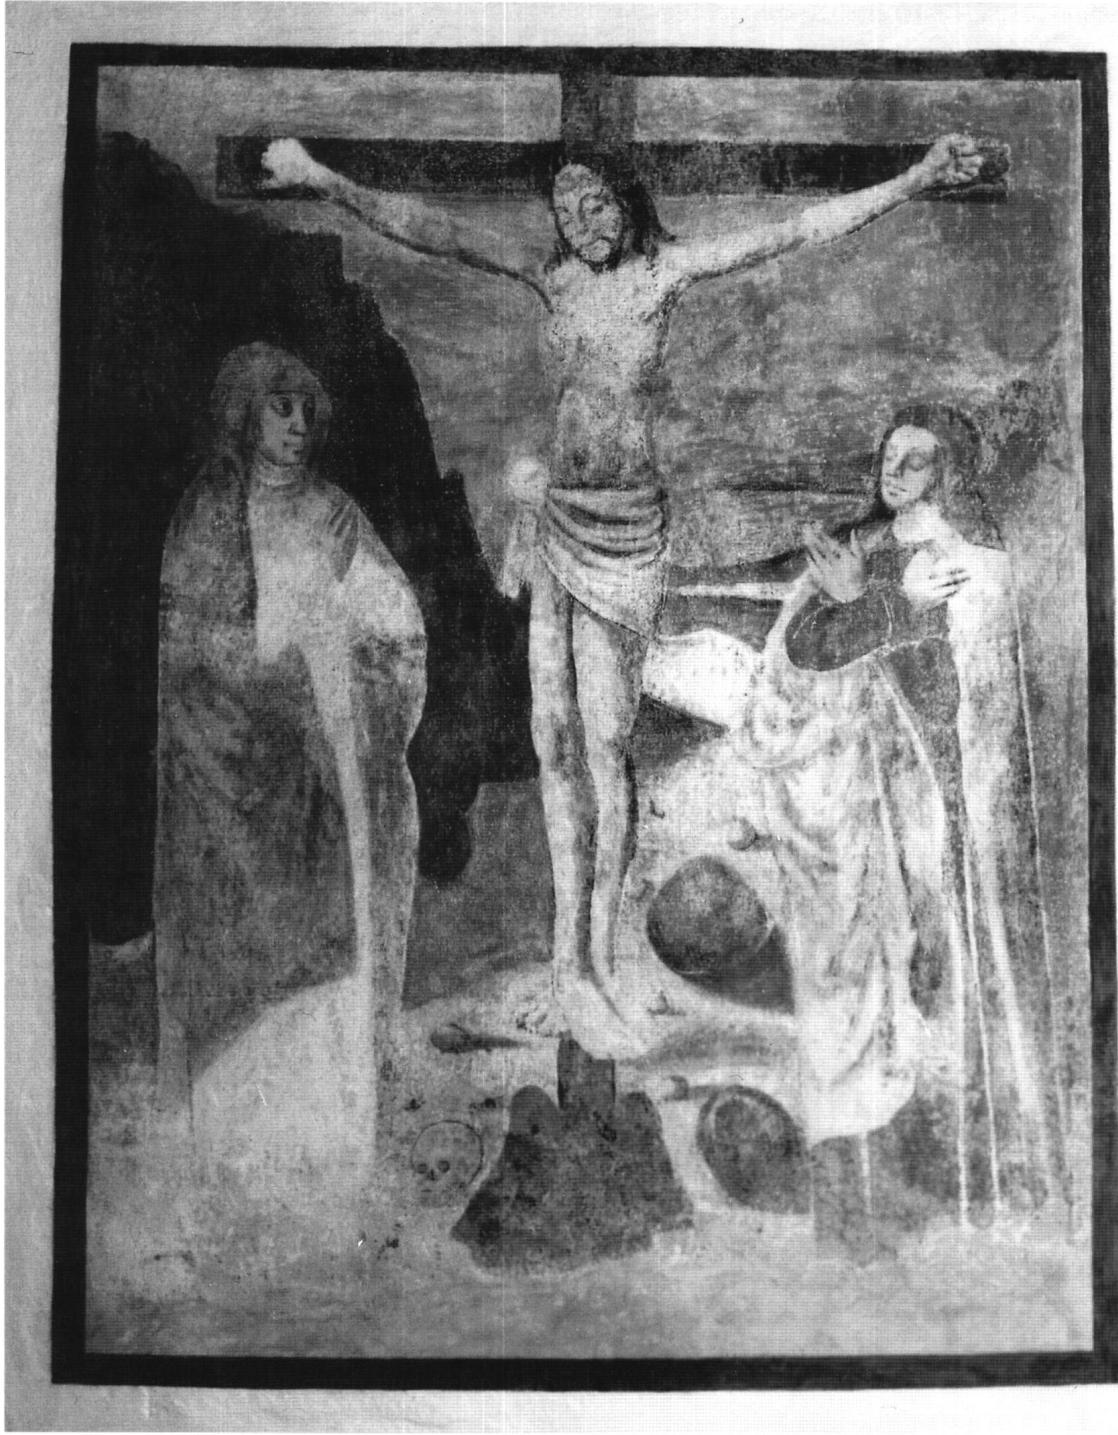
Abb. 23: Freienbach, Kapelle Unserer Lieben Frau, Hurden. Das 1602 entstandene Wandbild wird dem Rapperswiler Maler Hans Spiess zugeschrieben. 1964 war das Bild grosszügig freigelegt und retuschiert worden. Bei der erneuten Konservierung wurden die stehen gebliebenen Kalkschleier entfernt und das Bild zurückhaltend retuschiert.
