Zeitschrift: Mitteilungen des historischen Vereins des Kantons Schwyz

Rubrik: Denkmalpflege im Kanton Schwyz 2003/2004

Denkmalpflege im Kanton Schwyz 2003/2004

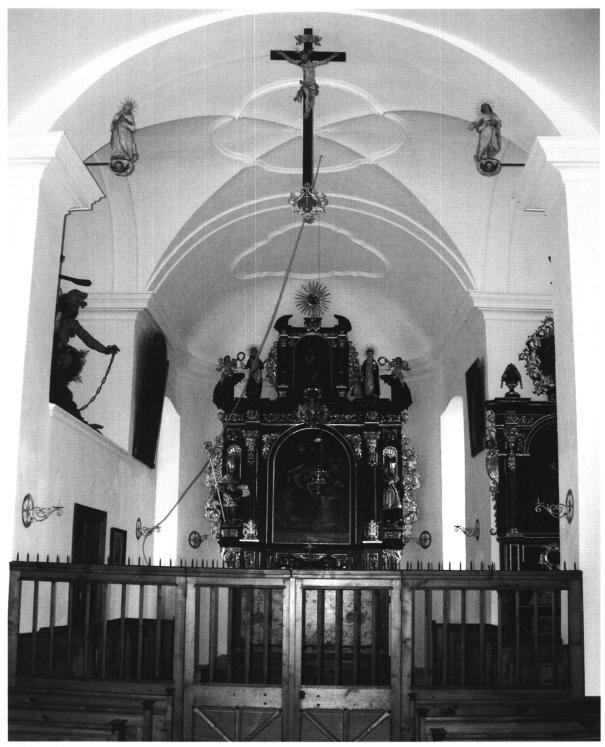
Abb. 2: Schwyz, Kapelle St. Agatha im Färisacher. Das Innere präsentiert sich im Zustand des 18. Jahrhunderts mit eingezogenem Gipsgewölbe, den beiden Barockaltären sowie aufgemalten Apostelkreuzen.

Im Innern wurden die verschiedenen Farbschichten vom Kalk über Leimfarben bis zu Dispersionen abgelaugt, sämtliche Risse fachgerecht geflickt und die Oberflächen mit einem Kalkanstrich nach Befund versehen. Von den 12 Apostelkreuzen konnte die Hälfte fast vollständig, vier zumindest in Spuren freigelegt werden. Zwei fehlten vollständig, da dort der Verputz bereits früher erneuert worden war. Anhand des Vorbilds wurden die Kreuze ergänzt respektive die zwei fehlenden kopiert. Im Kunsthandel konnten geschmiedete Apostelleuchter erworben werden, die kürzlich aus dem Frauenkloster Altdorf verkauft worden sind. Diese passen sowohl in Grösse wie formaler Ausbildung bestens in die Kapelle. Sie wurden neu verzinnt und in die vorhanden Öffnungen montiert. Die Altäre und die Christusgruppe wurden gereinigt, gegen Wurmbefall behandelt und die Fehlstellen retuschiert. Die Bänke und die Sakristeitüre des 18. Jahrhunderts im Chor wurden restauriert. Das Holz musste von verschiedenen Lackschichten befreit werden. Es zeigte sich, dass die Oberflächen durch das Licht stark ausgebleicht waren, was ein leichtes Beizen bedingte. Anschliessend wurde das Holz mit einer öligen Politur versehen. Auf die gleiche Art wurden das Chorgitter und die Bänke des 19. Jahrhunderts behandelt. Ersetzt wurde einzig das Wandtäfer im Schiff nach dem Vorbild der erhaltenen Tannenholztäfer bei den Chorbänken. Die Sandsteinböden wurden nachgearbeitet, d.h. zum Teil abgeschliffen, zum Teil ersetzt. Längs der Nordfassade war bereits vor einem Jahr ein Sickergraben bis auf die Fundamente ausgehoben worden, um das aufgehende Mauerwerk bestmöglich vor der aufsteigenden Feuchtigkeit zu schützen. Der Aussenputz blieb erhalten. Er wurde lediglich geflickt und mit Mineralfarbe neu bemalt. Der Dachreiter und das Vordach erhielten einen Belag aus ochsenblutroten Metallschindeln. Dieser Farbton ist auf einem graphischen Blatt, das in der kantonalen graphischen Sammlung liegt, gut zu erkennen. Dieser korrespondiert zudem gut mit der eher kalt wirkenden Graufassung der Dachuntersicht. Das Turmkreuz und die Turmkugeln wurden neu vergoldet.

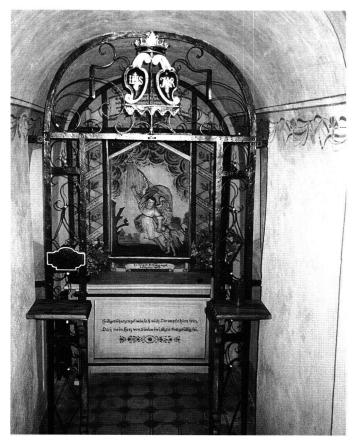
Abb. 7: Schwyz, Maihof, Schutzengelkapelle. In der Kapelle steht hinter dem fein geschmiedeten Rokokogitter über dem Hochaltar ein Relief, das den Schutzengel zeigt, der einen Knaben durch ein Unwetter begleitet.

Die Kapelle wurde anhand dieses Befunds restauriert, und die beiden Epochen wurden somit parallel im Sinne der Geschichte der Kapelle erhalten. Beim Engelrelief blieb die um 1900 geschaffene Fassung erhalten, sie wurde konserviert und ergänzt. Die Ornamente im Innern und an den Fassaden restaurierte man soweit erhalten anhand des Befunds und rekonstruierte sie auf dem neuen Aussenputz. Dazu gehört insbesondere auch die lachsfarbene Bemalung des Aussenputzes. Leider war eines der beiden Engelsgebete über dem Eingang trotz frauenklösterlicher Hilfe nicht mehr zu entziffern und zu ergänzen, so dass dieses heute ein Fragment ist.

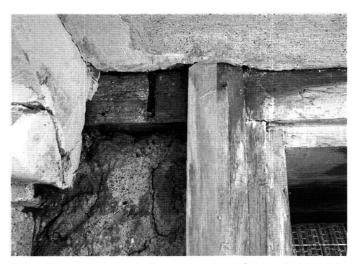
Abb. 8: Schwyz, Haus Castell, Hauptplatz 5. Der Befund an der Hausrückseite eines grau gefassten Fenstergerichts mit dunkler Begleitlinie ist ein seltener Beleg für eine Fassadenbemalung des 18. Jahrhunderts am Hauptplatz.

Das Haus Castell ist vor ca. 40 Jahren zum letzten Mal saniert worden. Damals ist der Verputz vollständig erneuert worden. Deshalb lassen sich diesbezüglich keine Aussagen mehr machen. Hingegen helfen uns die graphischen Blätter weiter: Auf diesen ist zu erkennen, dass das Haus Castell im Gegensatz zu andern Häusern im Dorfkern keine Fassadendekorationen in Form von aufgemalten Eckquadern oder weiteren scheinperspektivischen Architekturelementen wie Fenster- oder Portaleinfassungen besessen hat. Hingegen erkennt man, dass die Jalousieläden grün bemalt gewesen sind. Am Haus selber fand sich bei einem Mezzaninfenster auf der Hausrückseite im Bereich der barocken Erweiterung des Hauses ein kleiner aber bedeutender Rest der barocken Fassadengestaltung. Auf dem hölzernen Fenstergewände liegt der originale Grauton der Fenstereinfassungen mit dunkler Begleitlinie. Anhand dieser Erkenntnisse wurde das Haus saniert, wobei der Verputz wegen der schlechten Haftung und der extrem vielen Risse bis auf den Grundputz entfernt werden musste. Dabei wurde darauf geachtet, dass der neue Putz nicht wie der vorherige über die Fenstereinfassungen hinweg, sondern lediglich daran anstossend aufgetragen wurde, wie dies bei historischen Verputzen üblich ist. Die optische Begradigung der Fenstereinfassungen übernimmt dann, wie der erhaltene Rest zeigt, die Farbe. Durch den typisch barocken Grauton mit dunklen Begleitlinien, die grünen Fensterläden und die hell bemalte Fassade erhielt das Gebäude sein markantes Aussehen zurück.

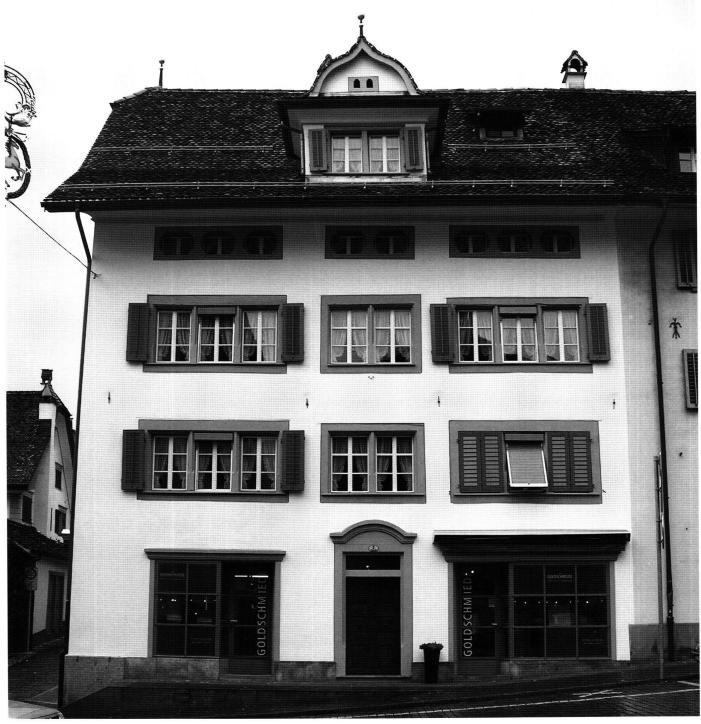
Abb. 9: Schwyz, Haus Castell, Hauptplatz 5. Im 18. Jahrhundert wurde das Haus, das unmittelbar nach dem Dorfbrand von 1642 erbaut worden sein dürfte, barock umgestaltet. Zu dieser Umgestaltung gehören die Ausbildung der Mezzaninfenster, der geschweifte Dachgiebel sowie die vergipste Dachuntersicht. Hingegen blieben dabei die Fenstergerichte des 17. Jahrhunderts in Sandstein und Holz erhalten.

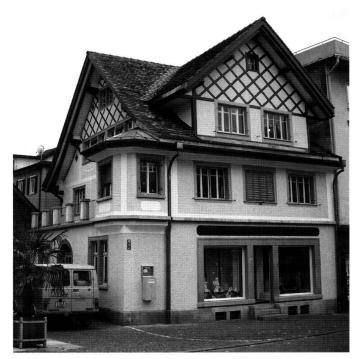
Abb. 18: Einsiedeln, Haus Sternen, Hauptstrasse 46. Unter der üppigen Gestaltung von 1913 verbirgt sich ein einfaches Bürgerhaus aus dem 18. Jahrhundert.

Der Untersuch der Fassaden hat gezeigt, dass abgesehen von wenigen Stellen der Kieselwurf äusserst gut erhalten ist und auch entsprechend gut auf dem Untergrund haftet. Hingegen waren die Fassaden, insbesondere auch die Kunststeingewände, mehrfach übermalt worden. Der Untersuch der Farbschichten zeigte folgendes Bild: Der Kieselwurf war ursprünglich mit einer Kalkschlämme ausgleichend überzogen. Darüber lagen vor allem in Sockelbereich verschiedene jüngere Farbschichten. Zudem war der grobe Verputz extrem stark verschmutzt. Die hölzernen Fenstereinfassungen der Obergeschosse waren farblich denjenigen aus Kunststein im Sockelgeschoss angepasst. Das sichtbare Holzwerk am Dach sowie das mit Verputz angetragene Fachwerk waren ochsenblutrot und die glatt gehobelten Bretter der Dachuntersicht sowie auch die geglätteten Bänder und Füllungen am Erker und Balkongeländer kalkweiss bemalt. Die Farbschichten an allen Bauelementen ausser beim Holz, das mit Ölfarbe bemalt war, mussten vollständig abgelaugt werden, um einen vernünftigen Farbaufbau zu ermöglichen. Das Dach wurde soweit möglich mit alten Ziegeln umgedeckt und die Spenglerarbeiten in Kupfer ersetzt. Heute präsentiert sich das innerhalb der teils grossen Bauvolumen in der Nachbarschaft kleine Gebäude dank der wiederhergestellten Farbfassung markant im Einsiedler Strassenbild.
