Zeitschrift: Mitteilungen des historischen Vereins des Kantons Schwyz
Herausgeber: Historischer Verein des Kantons Schwyz
Band: 97 (2005)

Artikel: Das spätmittelalterliche Köpplihaus in Seewen SZ
Autor: Gollnick, Ulrike / Michel, Kaspar
DOI: <https://doi.org/10.5169/seals-169129>

Das spätmittelalterliche Köplihaus in Seewen SZ

Ulrike Gollnick und Kaspar Michel (Text)
Franz Wadsack (Zeichnungen)

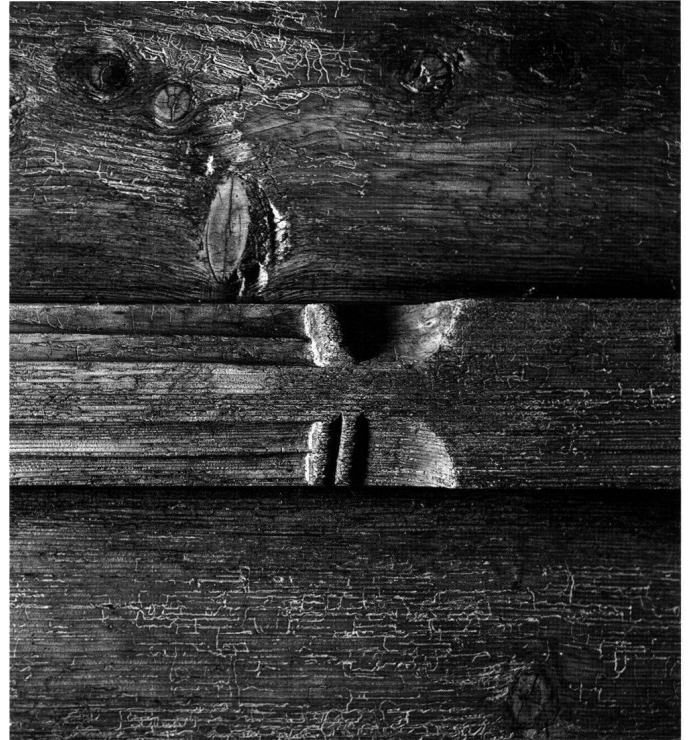
Abb. 11: Erstes Wohngeschoss, Kammer 1.6, profilierter Balken der Bohlen-Balkendecke.

verlegt. Die 13 cm breiten Deckenbalken sind an der Unterseite beidseits mit zwei getreppten Kehlen profiliert, die, von einem Querband unterbrochen, in einer Schmiege enden (Abb. 11). Die Balkenköpfe liegen im Falz des profilierten Konsolbalkens der Süd- und Nordwand, die Bohlenköpfe in der Nut des darüberliegenden Balkens (Abb. 12). Die Decken- bzw. Bodenstrukturen sind durchgehend in alle vier Richtungen gesichert: die Deckenbohlenlage des Erdgeschosses ruht, mittig von einem Unterzug unterfangen, allseits auf der Krone der Kellerumfassungsmauer und

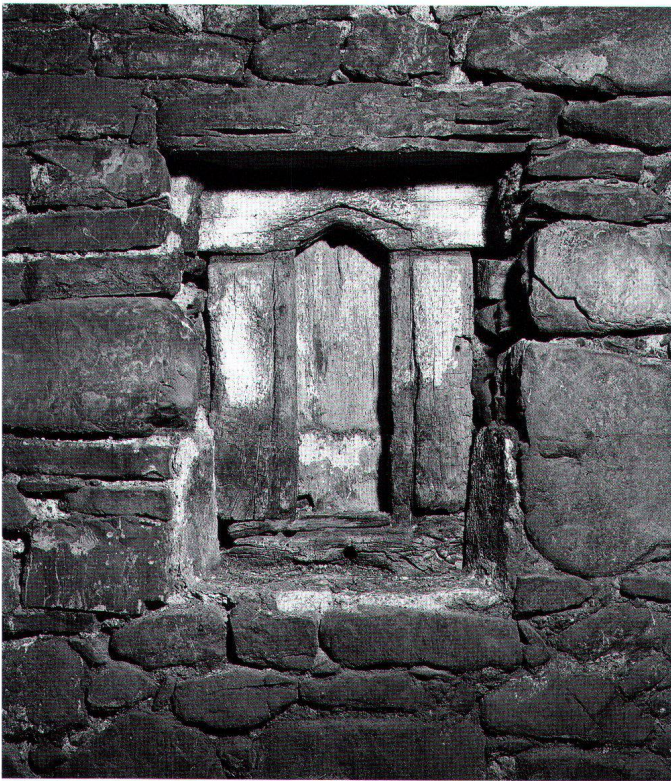
Abb. 26: Erdgeschoss/Kellerraum 0.2, Westwand. Fensteröffnung mit hölzernen Rahmen.

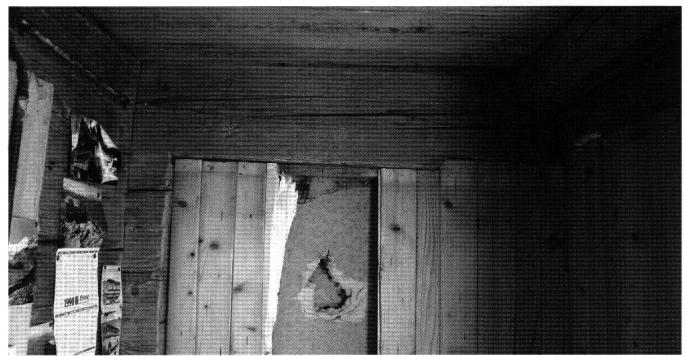
Abb. 29: Erstes Obergeschoss, Südwand von Raum 1.3. Der oberste Wandbalken als Rest einer Stützkonstruktion für die auskragende Kammer des zweiten Obergeschosses.
