Zeitschrift: Mitteilungen des historischen Vereins des Kantons Schwyz
Herausgeber: Historischer Verein des Kantons Schwyz
Band: 97 (2005)

Das spätmittelalterliche Köplihaus in Seewen SZ

Ulrike Gollnick und Kaspar Michel (Text)
Franz Wadsack (Zeichnungen)

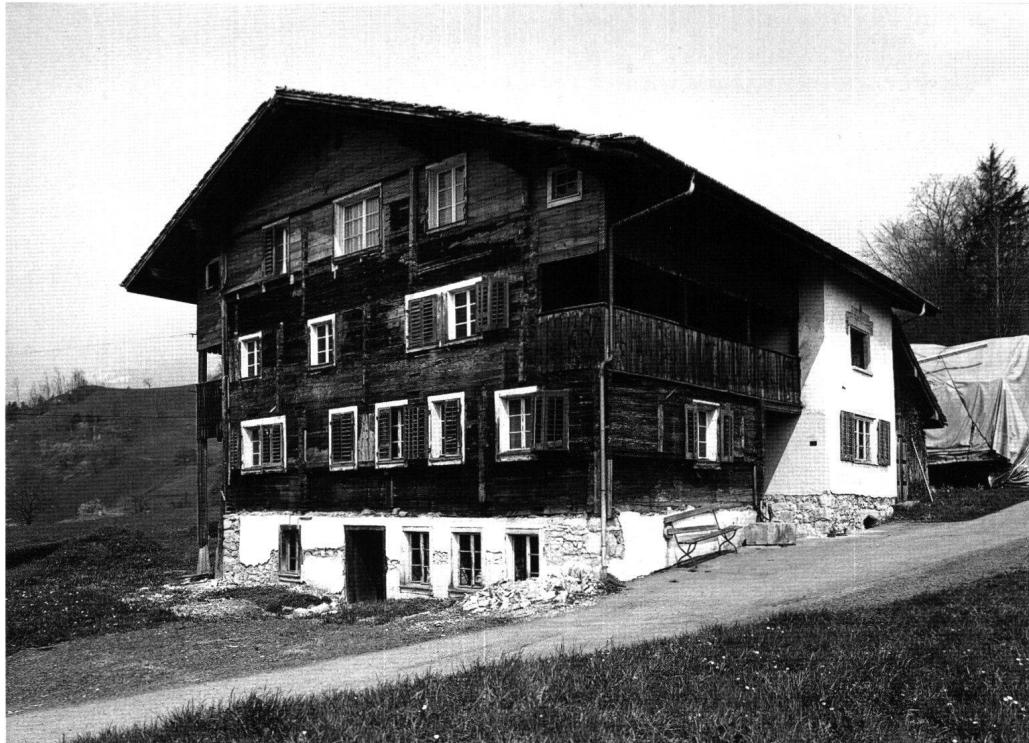
Abb. 8: Das Köplihaus nach Entfernen der Eternitschindeln, Ansicht gegen Nordwesten (Aufnahme Januar 2004).

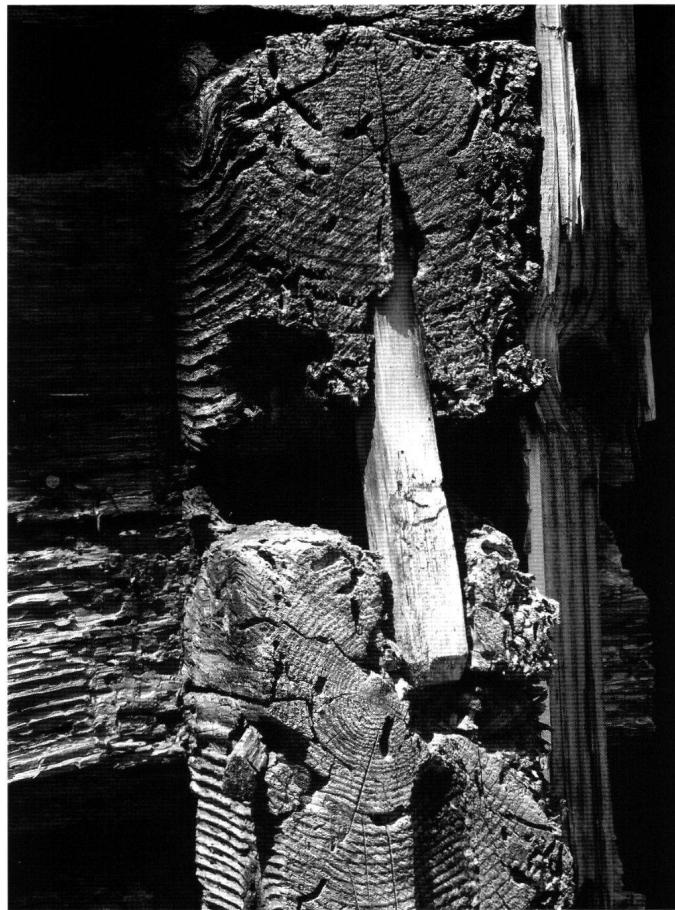
Abb. 9: Südfassade, sekundär abgesägte Vorstöße mit eckigem Holzdübel.

⁵⁰ Dies zeigt sich an den abgeschnittenen Vorstößen.

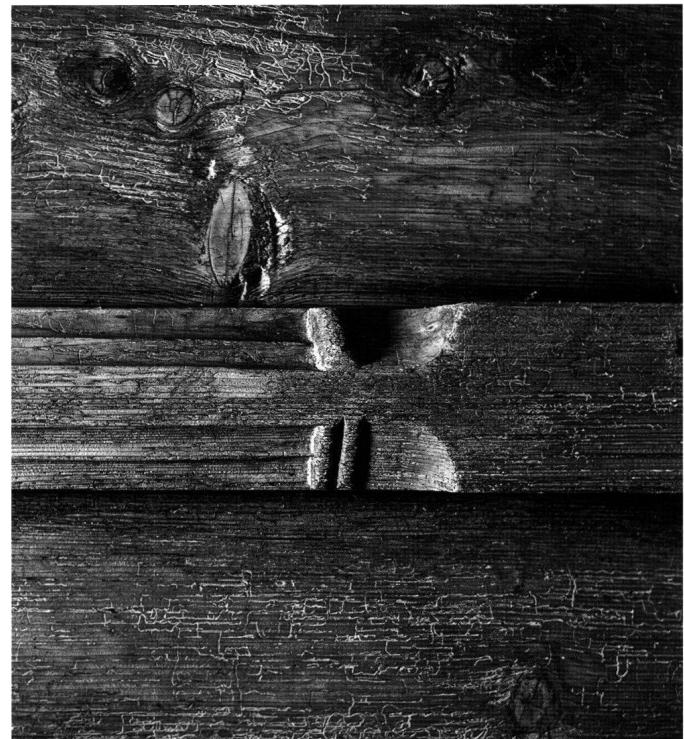
Abb. 11: Erstes Wohngeschoss, Kammer 1.6, profilerter Balken der Bohlen-Balkendecke.

verlegt. Die 13 cm breiten Deckenbalken sind an der Unterseite beidseits mit zwei getreppten Kehlen profiliert, die, von einem Querband unterbrochen, in einer Schmiege enden (Abb. 11). Die Balkenköpfe liegen im Falz des profilierten Konsolbalkens der Süd- und Nordwand, die Bohlenköpfe in der Nut des darüberliegenden Balkens (Abb. 12). Die Decken- bzw. Bodenstrukturen sind durchgehend in alle vier Richtungen gesichert: die Deckenbohlenlage des Erdgeschosses ruht, mittig von einem Unterzug unterfangen, allseits auf der Krone der Kellerumfassungsmauer und

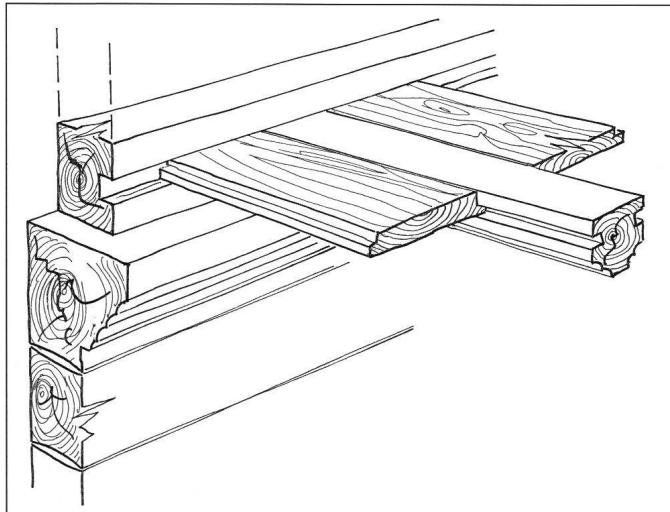
Abb. 12: Bohlen-Balkendecke der südseitigen Kammern, Detail Konstruktion (Skizze ohne Massstab).

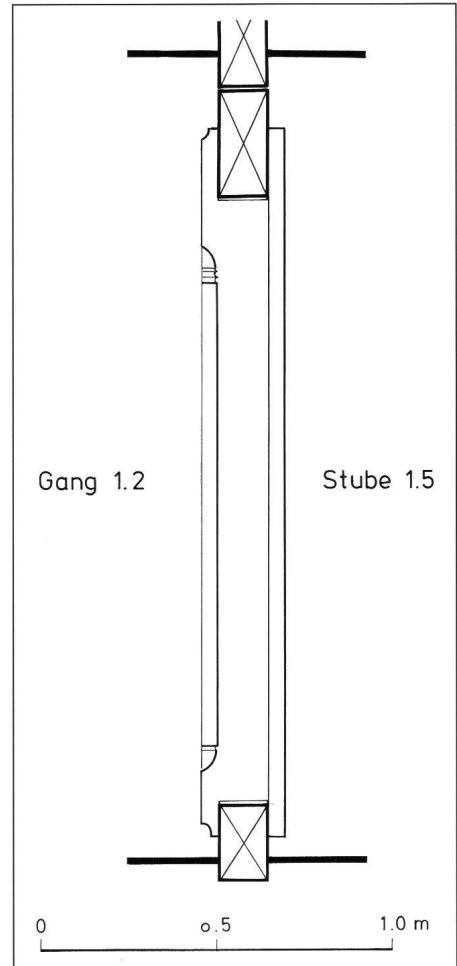
Abb. 13: Mantelstud aus Nussbaumholz mit Fase und Schmiege, Ansicht gegen Osten.

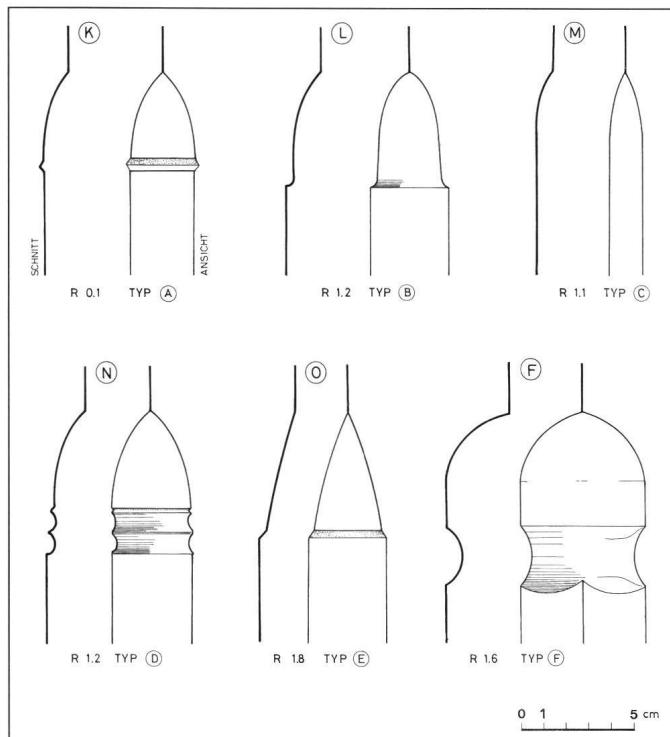
Abb. 14: Fasenprofile der Mantelstüde.

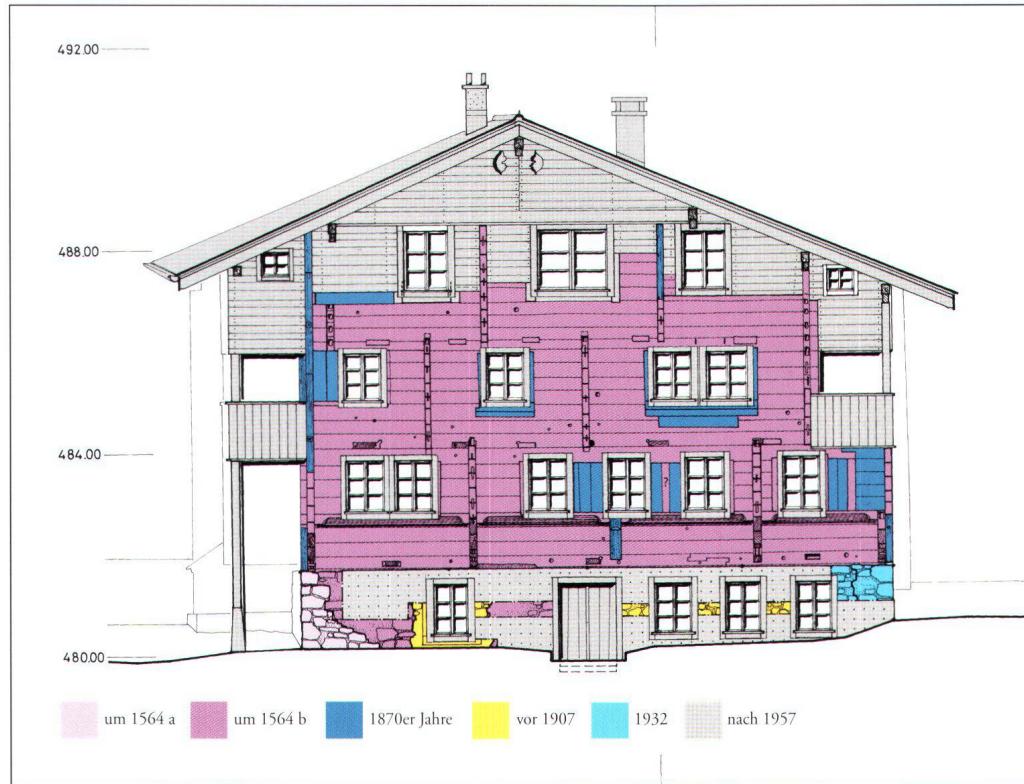
Abb. 17: Südfassade, die ursprünglichen Bauteile sind violett angelegt.

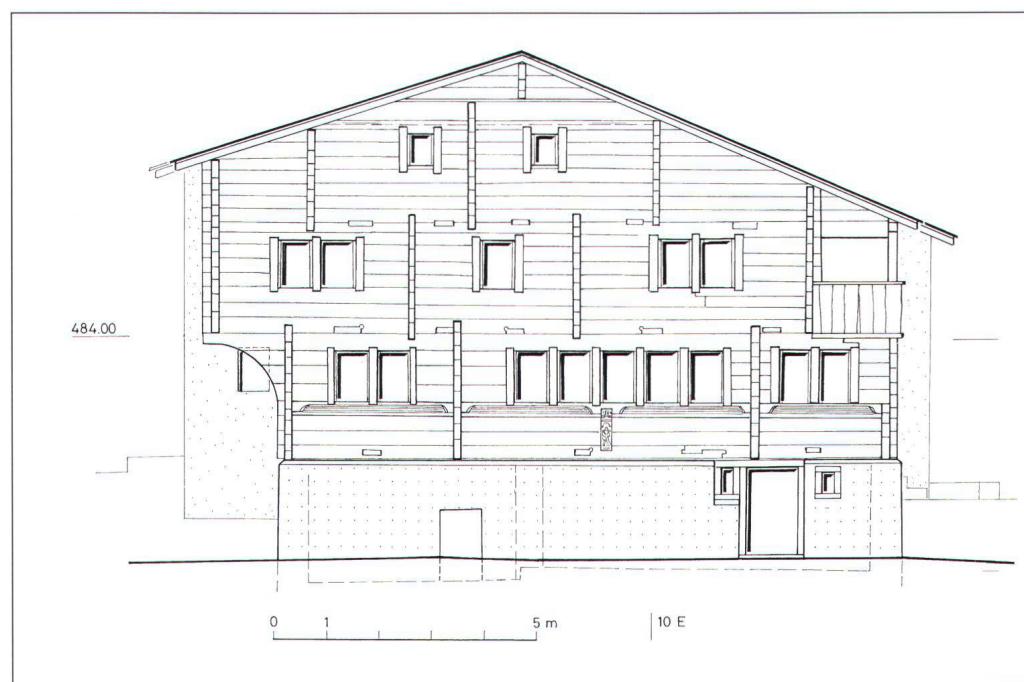
Abb. 18: Rekonstruktion der ursprünglichen Südfassade.

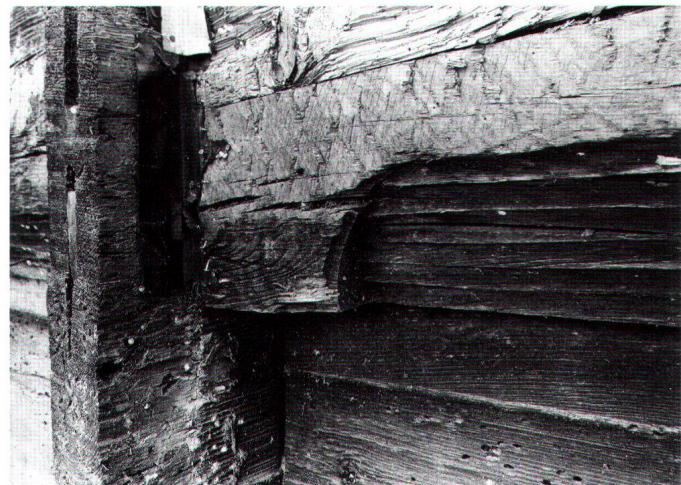
Abb. 19: Südfassade, Detail des eichenen Rillenfrieses des ersten Obergeschosses.

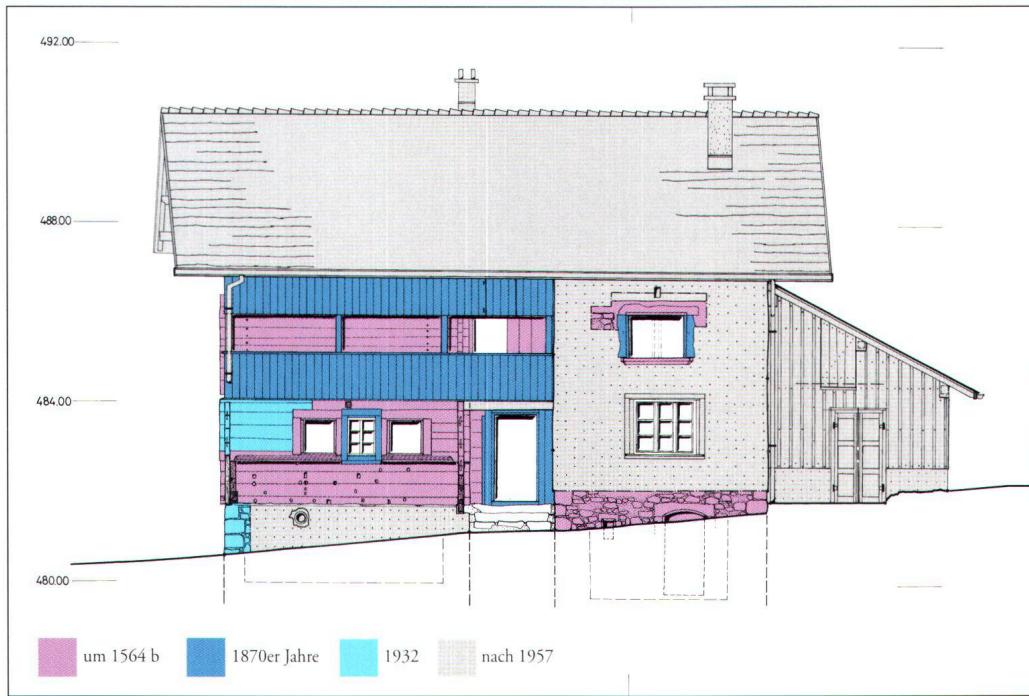
Abb. 20: Ostfassade, die ursprünglichen Bauteile sind violett angelegt.

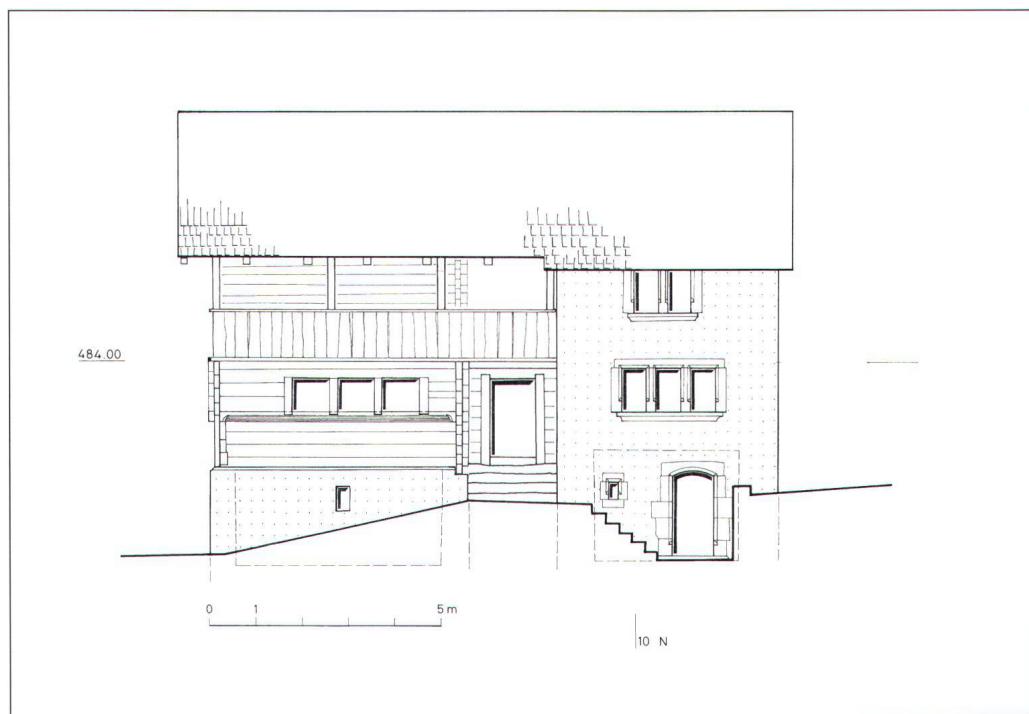
Abb. 21: Rekonstruktion der ursprünglichen Ostfassade.

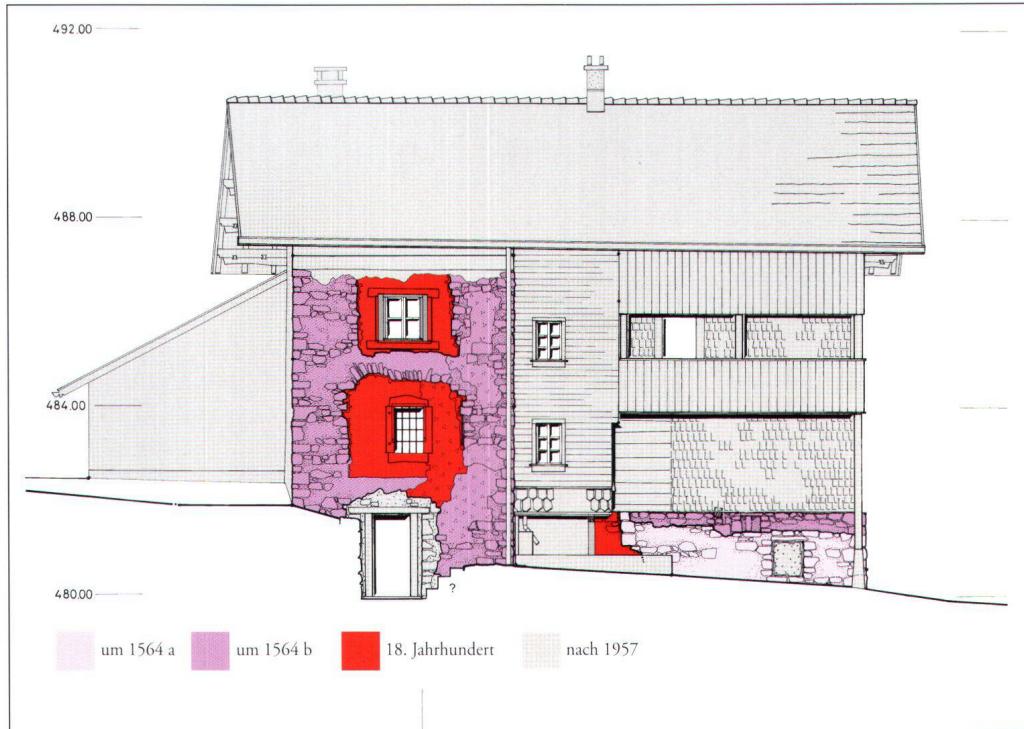
Abb. 22: Westfassade, die ursprünglichen Bauteile sind violett angelegt.

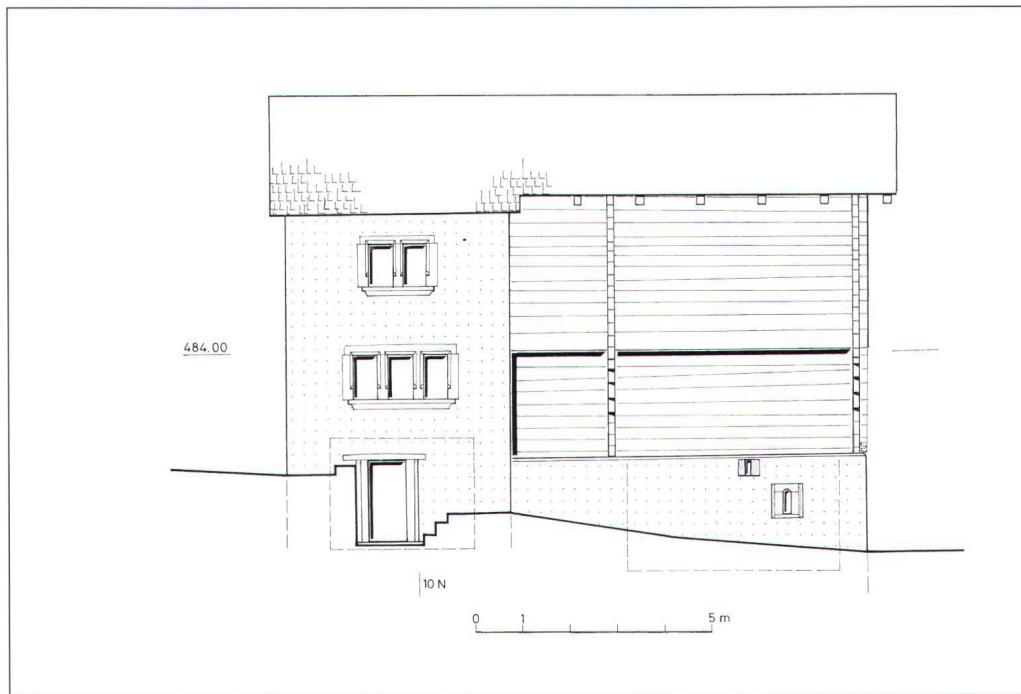
Abb. 23: Rekonstruktion der ursprünglichen Westfassade.

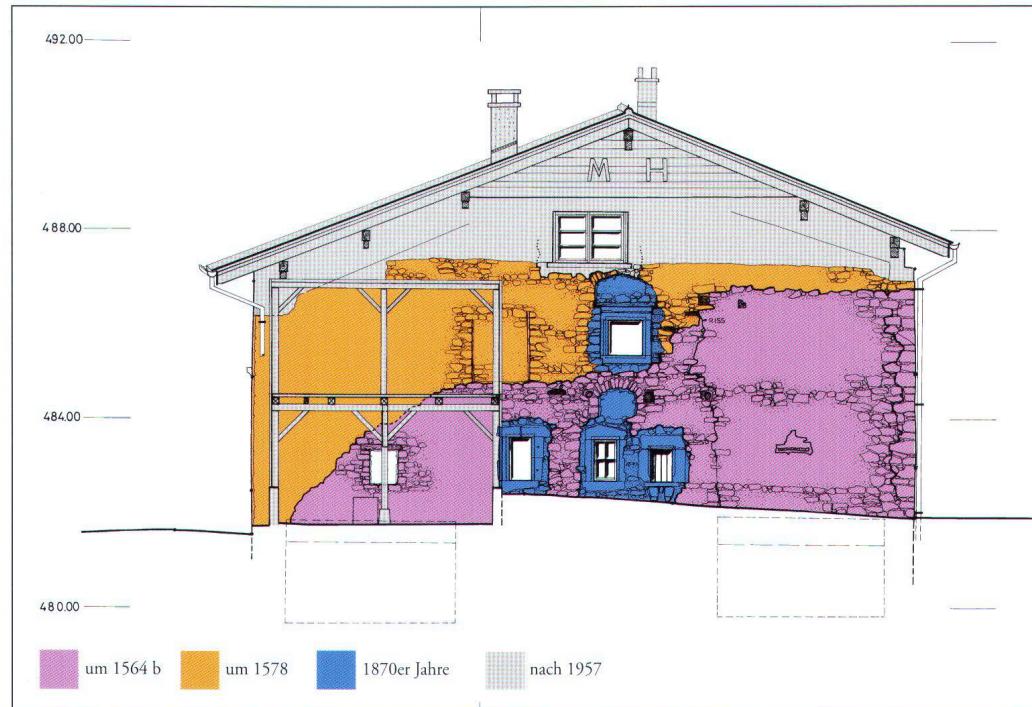
Abb. 24: Nordfassade, die ursprünglichen Bauteile sind violett angelegt.

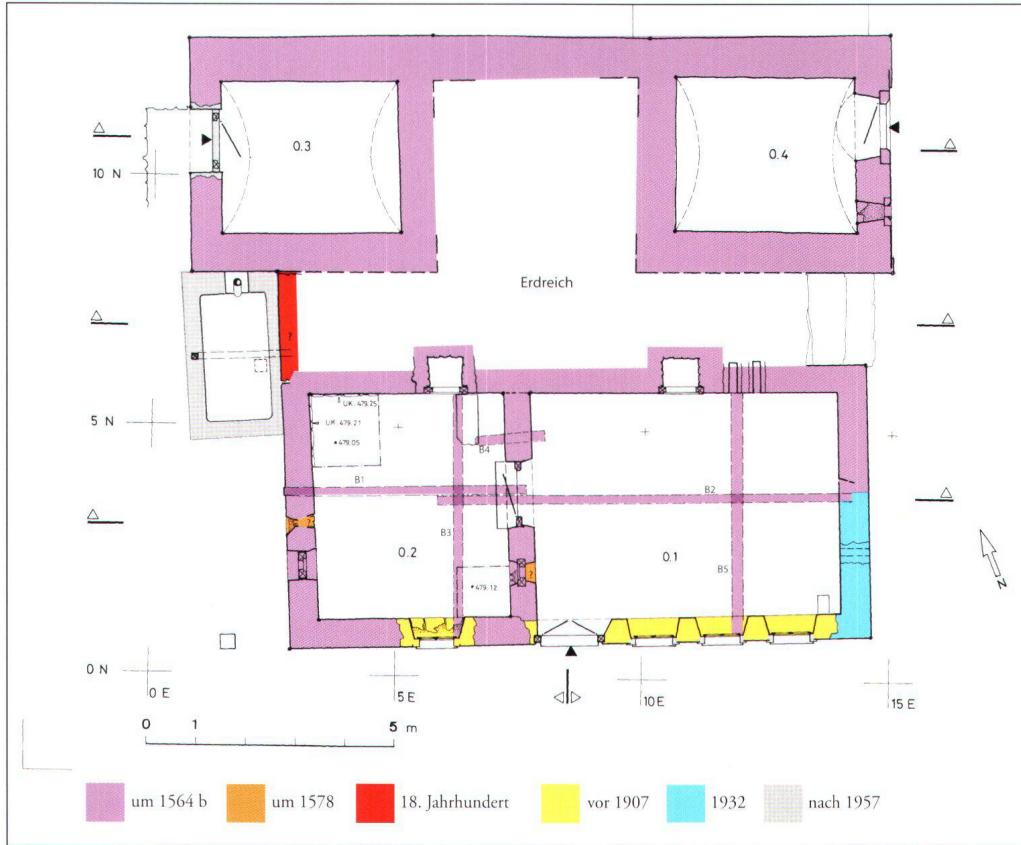
Abb. 25: Grundriss des Erd-/Kellergeschosses, die ursprünglichen Bauenteile sind violett angelegt.

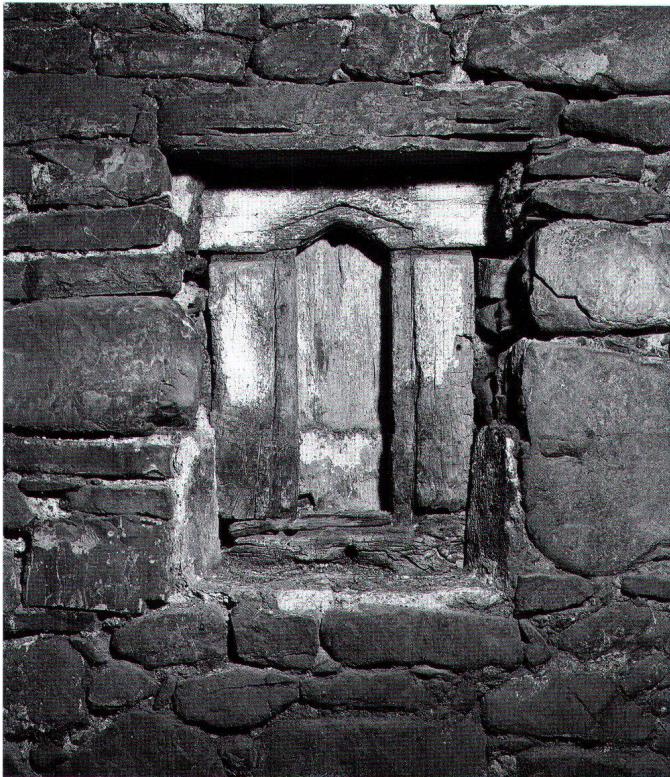
Abb. 26: Erdgeschoss/Kellerraum 0.2, Westwand. Fensteröffnung mit hölzernen Rahmen.

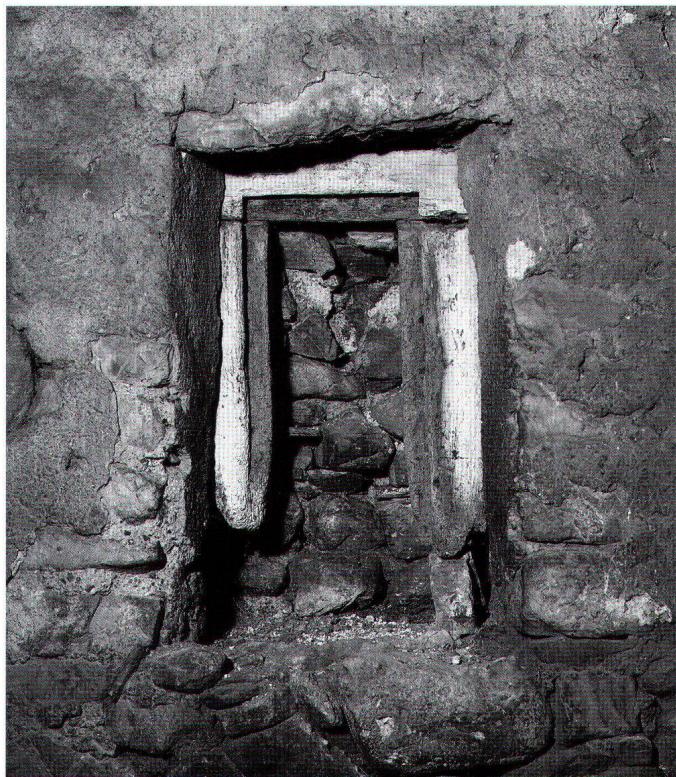
Abb. 27: Erdgeschoss/Kellerraum 0.2, Binnenwand. Fensteröffnung mit hölzernen Rahmen.

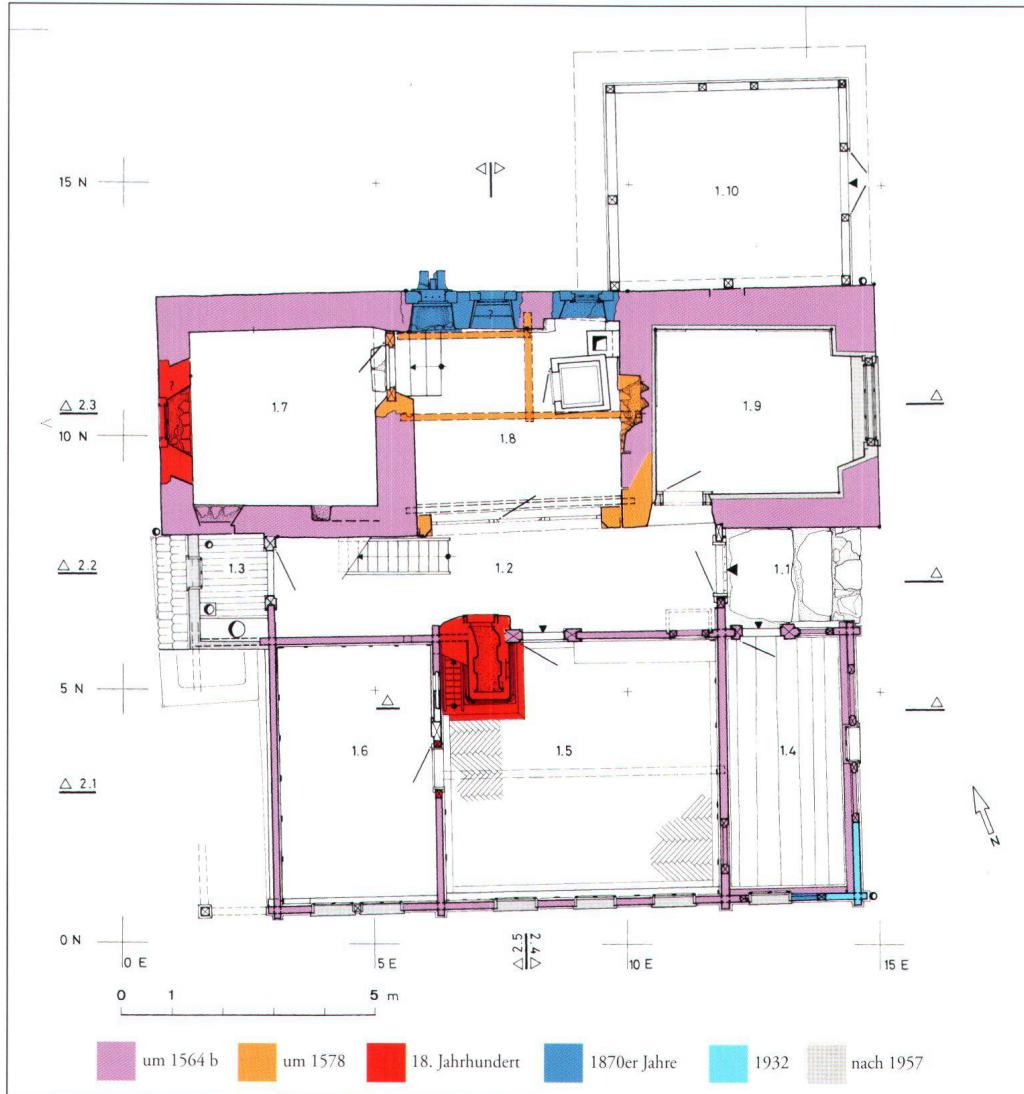
Abb. 28: Grundriss des ersten Obergeschosses, die ursprünglichen Bauteile sind violett angelegt.

Das untere Wohngeschoss bestand ursprünglich aus sechs Räumen: Im nördlichen Bereich befanden sich Küche mit Gang (1.8 zusammen mit 1.2), Küchen- (1.7) und Nebenkammer (1.9); im südseitigen Holzhaus Stube (1.5), Nebenstube (1.6) und Nebenkammer (1.4).

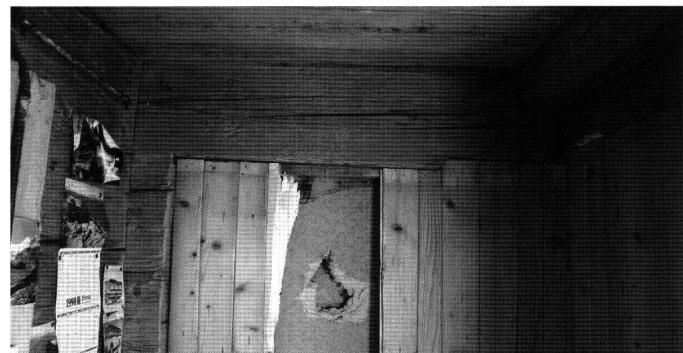
Abb. 29: Erstes Obergeschoss, Südwand von Raum 1.3. Der oberste Wandbalken als Rest einer Stützkonstruktion für die auskragende Kammer des zweiten Obergeschosses.

Die westlichste Kammer kragte ursprünglich 1.5 m über die Front der Westfassade des Blockbaus. Dies zeigte sich anhand eines Konsolbalkens in Raum 1.3, wobei die da-

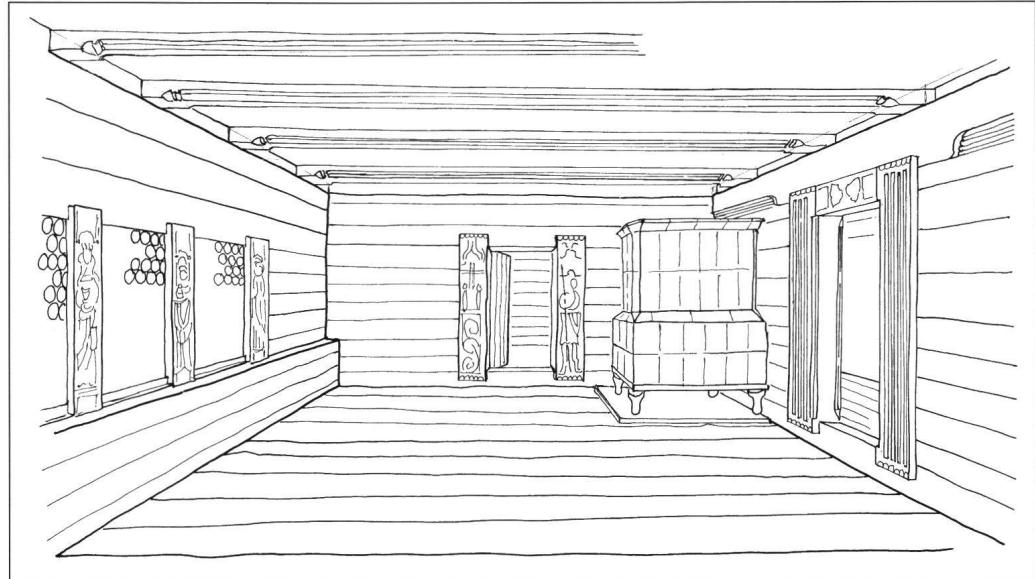
Abb. 33: Rekonstruktionsversuch der Stube 1.5, Ansicht gegen Westen.

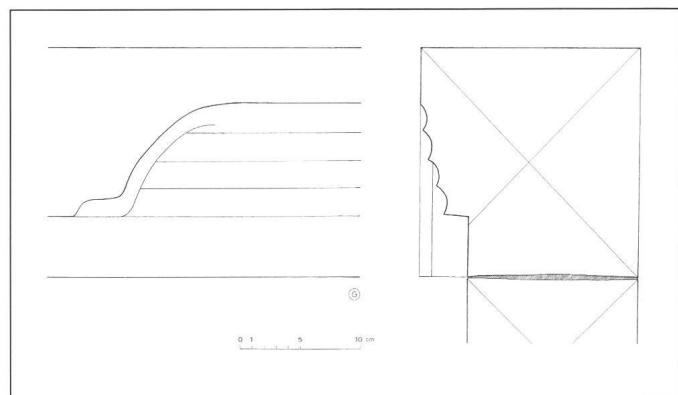
Abb. 34: Erstes Obergeschoss, Stube 1.5, Nordwand. Detail des Rillenfrieses.

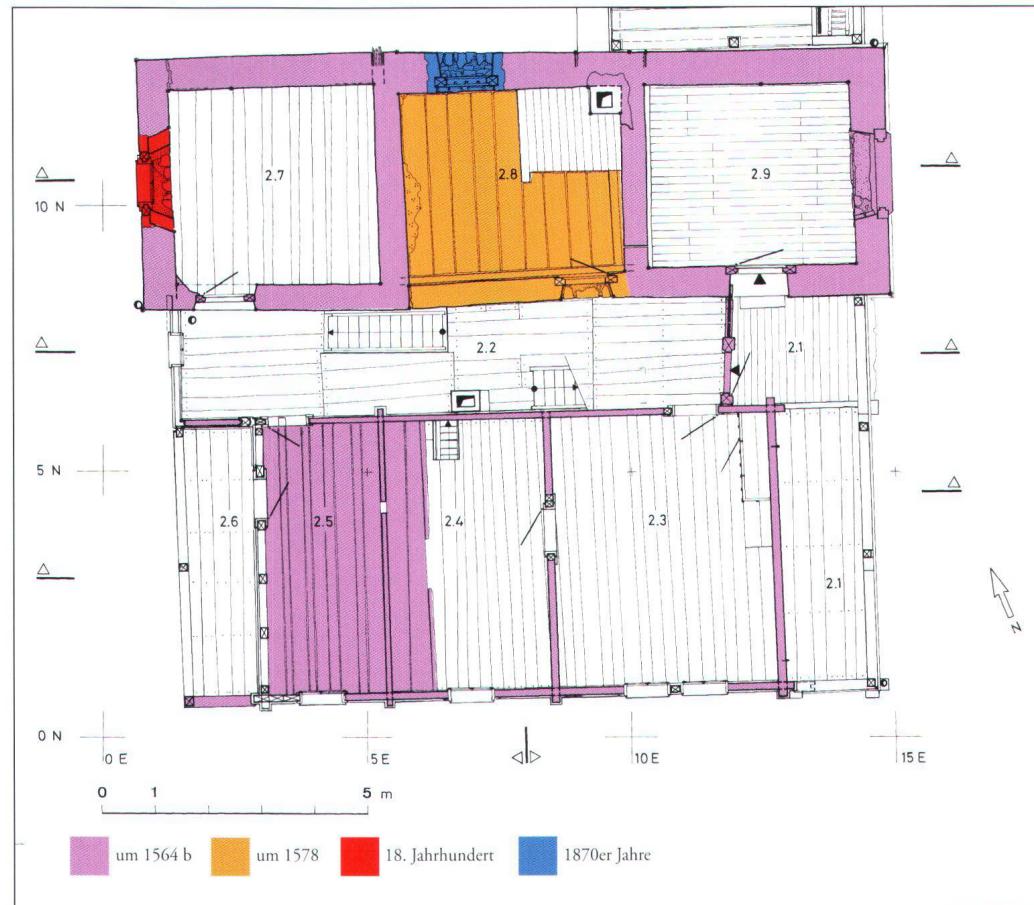
Abb. 37: Grundriss des zweiten Obergeschosses, die ursprünglichen Bauteile sind violett angelegt.

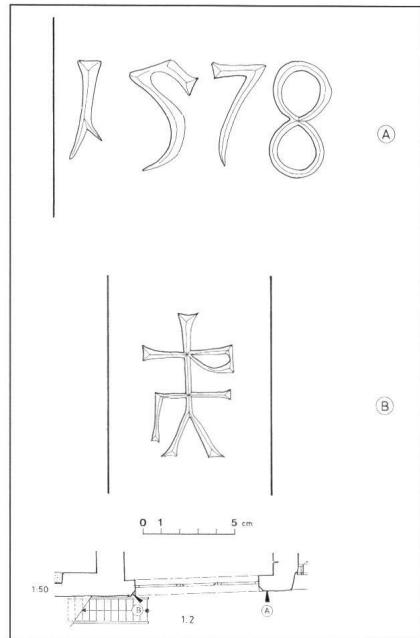
Abb. 40: Erstes Obergeschoss, Gang 1.2. Sandsteingewände des Bogens mit Jahrzahl 1578 und Steinmetzzeichen.

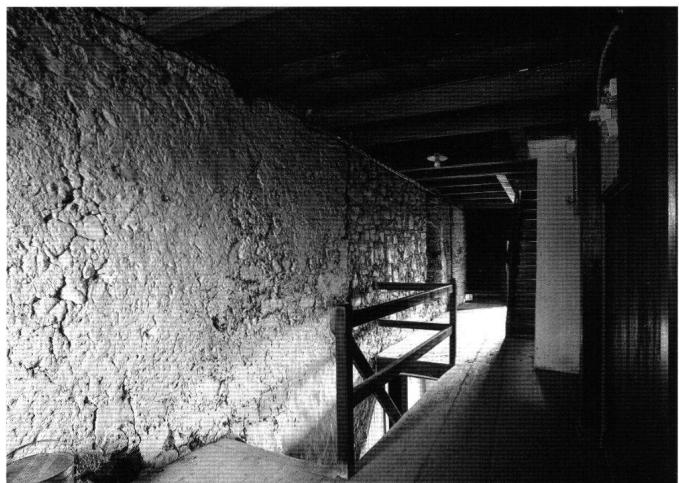
Abb. 41: Zweites Obergeschoss, Gang 2.2, Ansicht gegen Nordosten. Deutlich zu erkennen ist die unverputzte Spannmauer zwischen den beiden Eckräumen.

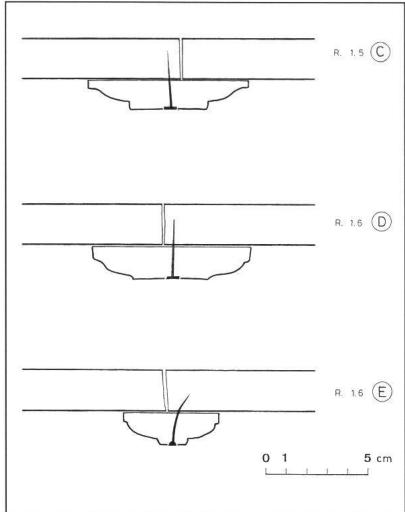
Abb. 42: Erstes Obergeschoss, Stube 1.5 und Kammer 1.6. Leistenprofile des Täfers.

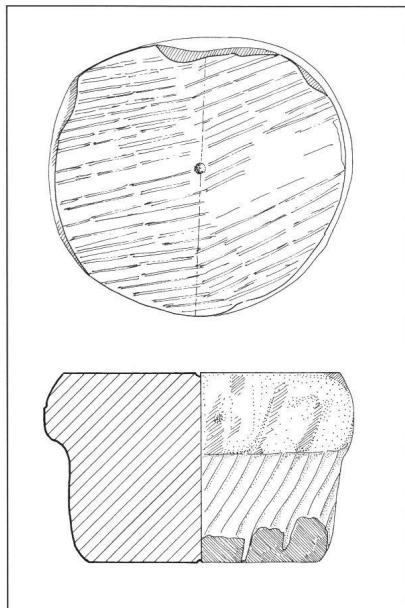
Abb. 43: Erdgeschoss/Kellerraum 0.2, Westwand. Zylinderförmiger Sandstein (Kapitell?) in Zusetzung der Fensteröffnung.

⁷⁵ Bei diesem Mörtel handelt es sich um einen hellbraunen Kalkmörtel mit einer Sandmagerung bis 1 mm. Ein Stein der Zusetzung ist zylindrisch. Möglicherweise handelt es sich um einen Säulenschaft oder um ein Kapitell (Abb. 43).

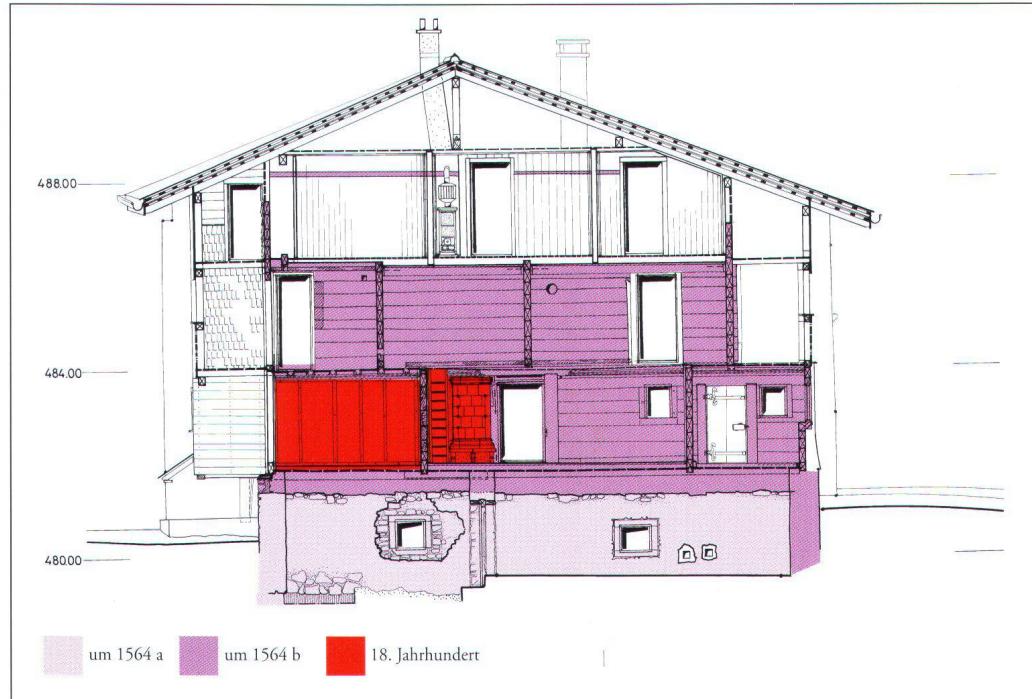
Abb. 44: Querschnitt gegen Norden, die ursprünglichen Bauteile sind violett angelegt.

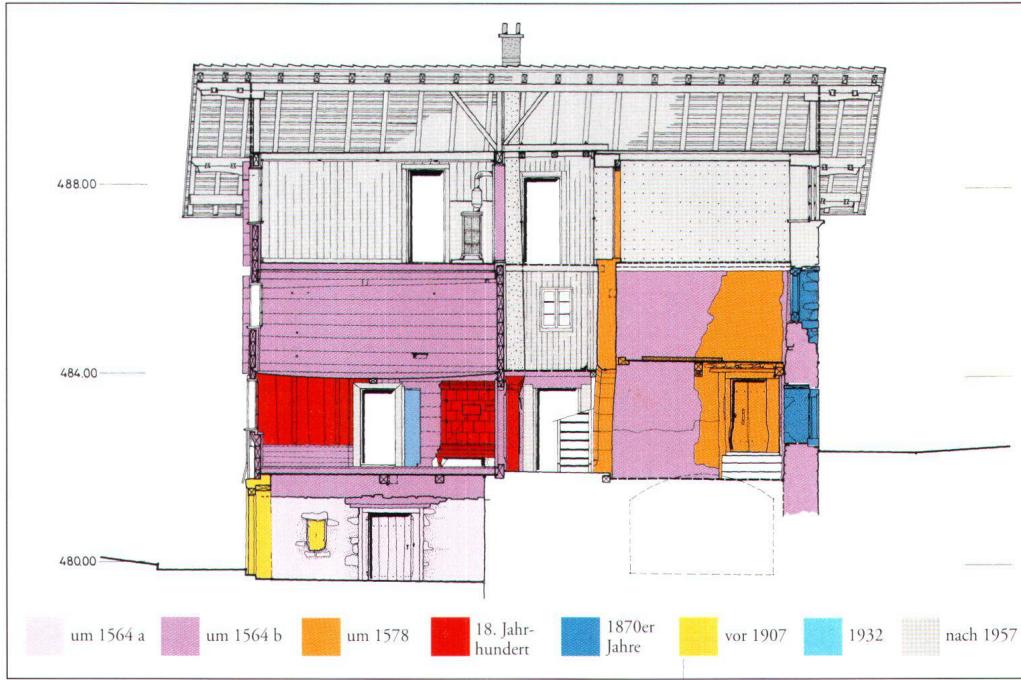
Abb. 45: Längsschnitt gegen Westen, die ursprünglichen Bauteile sind violett angelegt.

Der neu eingezogene Bogen diente als Unterbau der Südwand des im Obergeschoss neu gewonnenen Raumes 2.8, welche zwischen die beiden Eckräume eingespannt
