Artikel: Das spätmittelalterliche Köplihaus in Seewen SZ

Das spätmittelalterliche Köplihaus in Seewen SZ

Ulrike Gollnick und Kaspar Michel (Text) Franz Wadsack (Zeichnungen)

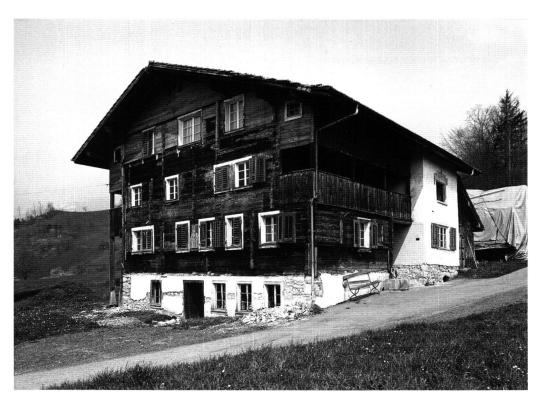
Abb. 8: Das Köplihaus nach Entfernen der Eternitschindeln, Ansicht gegen Nordwesten (Aufnahme Januar 2004).

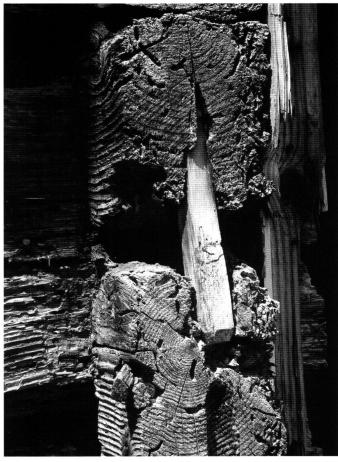
Abb. 9: Südfassade, sekundär abgesägte Vorstösse mit eckigem Holzdübel.

- ⁵⁰ Dies zeigt sich an den abgeschnittenen Vorstössen.

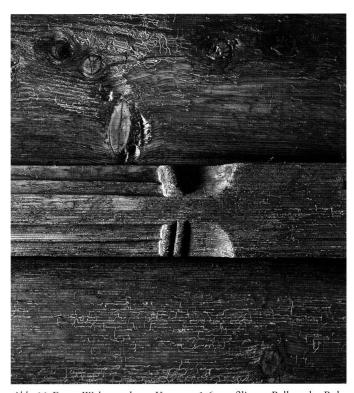
Abb. 11: Erstes Wohngeschoss, Kammer 1.6, profilierter Balken der Bohlen-Balkendecke.

Eingenutete Bohlen von 7 cm Stärke bildeten die Decken- bzw. Bodenkonstruktionen. Im ersten Wohngeschoss besteht stattdessen eine repräsentative Bohlen-Balkendecke, dem Firstverlauf folgend in Nord-Südrichtung verlegt. Die 13 cm breiten Deckenbalken sind an der Unterseite beidseits mit zwei getreppten Kehlen profiliert, die, von einem Querband unterbrochen, in einer Schmiege enden (Abb. 11). Die Balkenköpfe liegen im Falz des profilierten Konsolbalkens der Süd- und Nordwand, die Bohlenköpfe in der Nut des darüberliegenden Balkens (Abb. 12). Die Decken- bzw. Bodenstrukturen sind durchgehend in alle vier Richtungen gesichert: die Deckenbohlenlage des Erdgeschosses ruht, mittig von einem Unterzug unterfangen, allseits auf der Krone der Kellerumfassungsmauer und

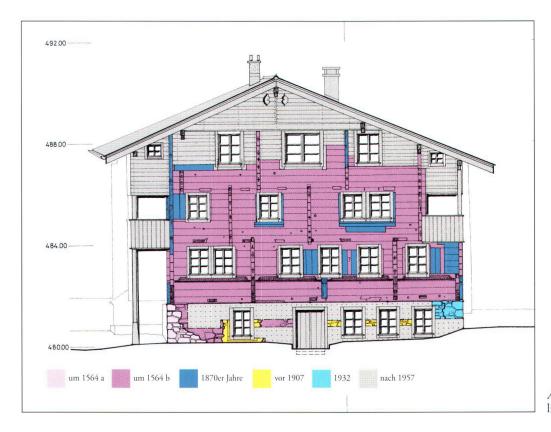
Abb. 17: Südfassade, die ursprünglichen Bauteile sind violett angelegt.

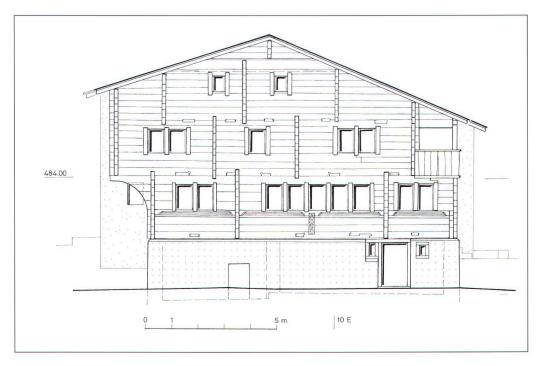
Abb. 18: Rekonstruktion der ursprünglichen Südfassade.

etwa 1 x 2.25 m grossen Öffnung mit zwei eingestellten Fensterpfosten in der Fassade. Im zweiten Wohngeschoss zeigen die unmittelbar in der Achse darüberliegenden Fensteröffnungen eine innere 1.15 x 1.65 m grosse Nische, ebenfalls mit Segmentbogenabdeckung. Die Laibung öffnet sich auf ein rechteckiges Fensterlicht von 1.00 x 1.25 m, die Breite benötigt lediglich einen eingestellten Fensterpfosten. Wie die Form des Fenstersturzes im Raum 2.9 zeigt, war der Fensterpfosten mit zwei flankierenden Kehlen dekoriert. Als seitlichen Abschluss kann man mit grosser Wahrscheinlichkeit die in der Westfassade wiederverwendeten Sandsteingewände mit Fase und Ablauf annehmen (vgl. Abb. 22).

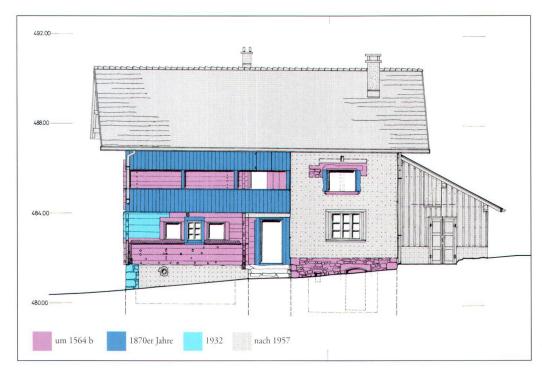
Abb. 20: Ostfassade, die ursprünglichen Bauteile sind violett angelegt.

Deutlich erkennbar sind die horizontalen wie auch vertikalen Geschossunterteilungen anhand der Eck- und Binnenwandvorstösse. Da diese fast ausnahmslos für das Anbringen der modernen Fassadenverkleidung abgesägt wurden, sind an vielen Stellen die konkav geschnittenen Balkenauflagen als auch vertikale Holzdübel zu erkennen (vgl. Abb. 9). Des Weiteren erkennt man die Aussparungen für das Einbringen der Triebläden für alle drei Geschosse.

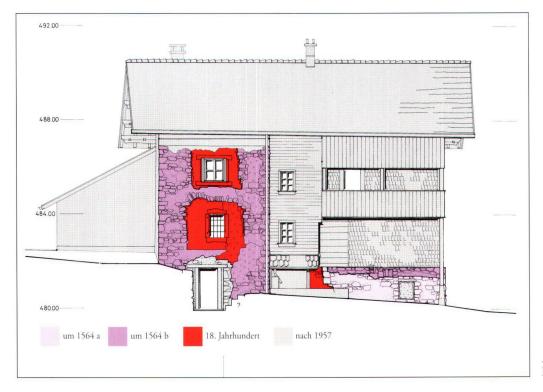
Abb. 22: Westfassade, die ursprünglichen Bauteile sind violett angelegt.

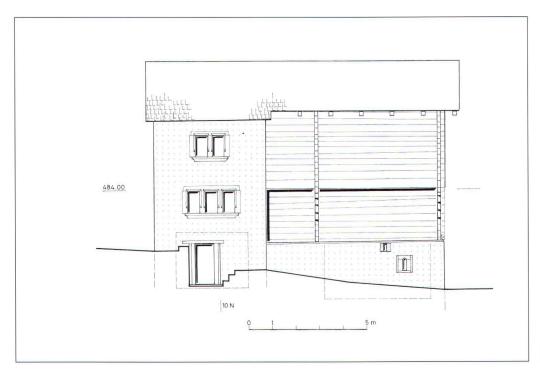
Abb. 23: Rekonstruktion der ursprünglichen Westfassade.

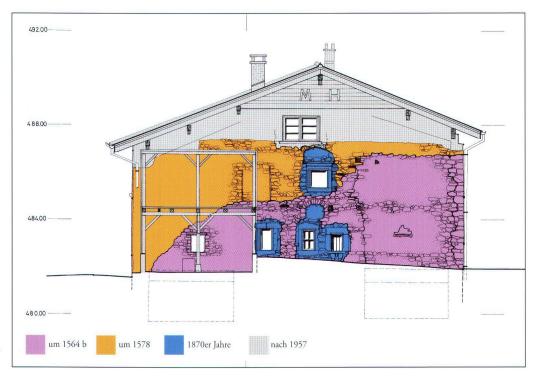
Abb. 24: Nordfassade, die ursprünglichen Bauteile sind violett angelegt.

Die rückwärtige Fassade zeigt eine einfache Fensteröffnung mit hölzernem Sturzbalken sowie eine weitere Öffnung mit Segmentbogen, die möglicherweise als Zugang zu den Vorrichtungen zum Aufhängen der Räucherware über der Feuerstelle der Küche gedacht war (Abb. 24). Sie war vermutlich mit Hilfe einer Holztreppe zu erreichen.

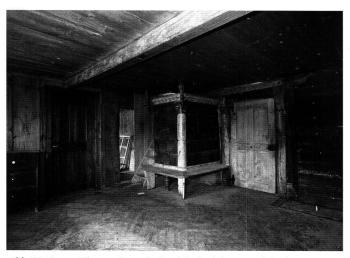
Abb. 32: Erstes Obergeschoss, Stube 1.5, Ansicht gegen Nordwesten.

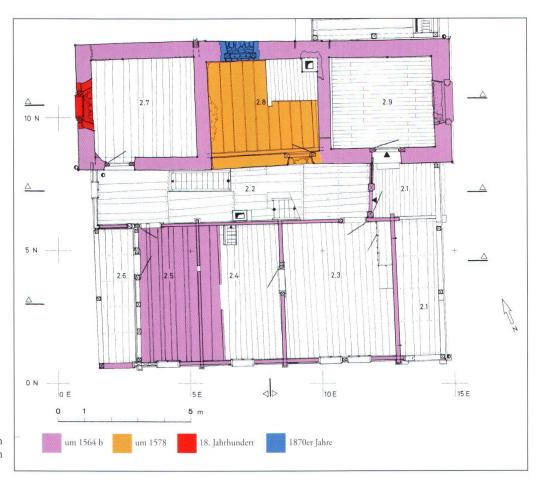
Abb. 37: Grundriss des zweiten Obergeschosses, die ursprünglichen Bauteile sind violett angelegt.

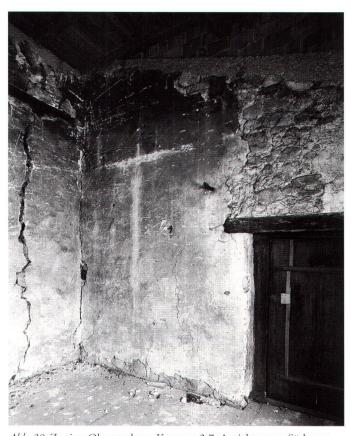
Abb. 38: Zweites Obergeschoss, Kammer 2.7, Ansicht gegen Südosten.

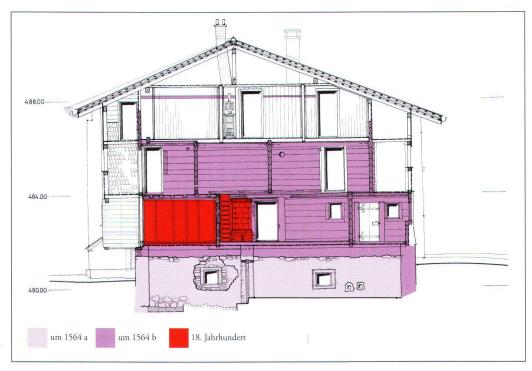
Abb. 44: Querschnitt gegen Norden, die ursprünglichen Bauteile sind violett angelegt.

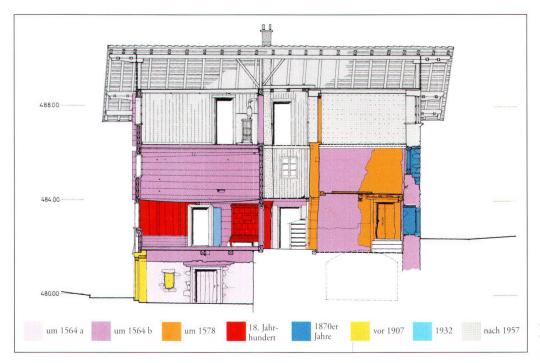
Abb. 45: Längsschnitt gegen Westen, die ursprünglichen Bauteile sind violett angelegt.
