Denkmalpflege im Kanton Schwyz

Markus Bamert

Schwyz: Haus St. Karligasse (Mittleres Feldli)

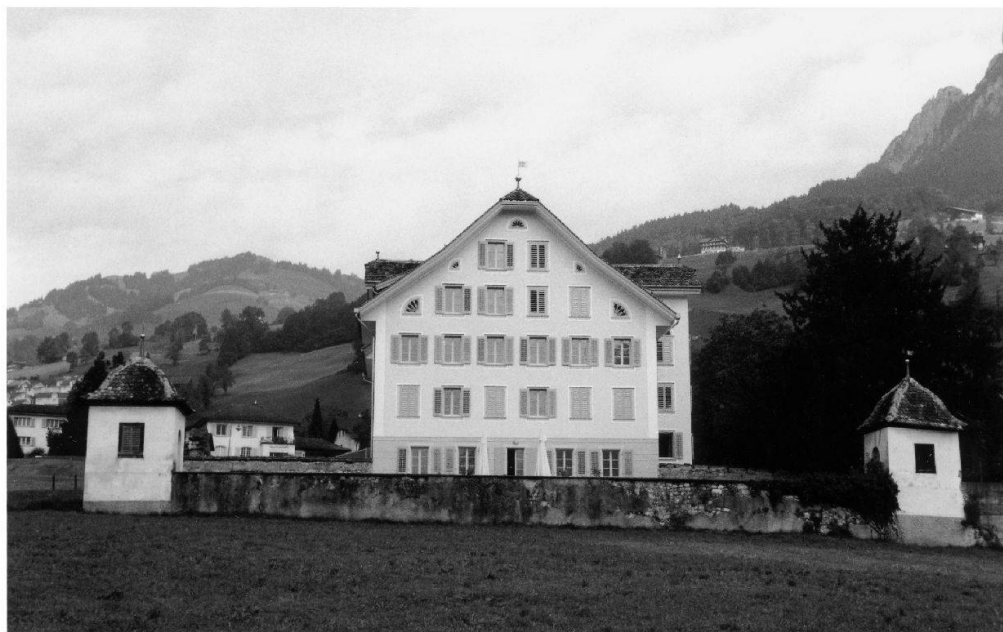
Abb. 1: Schwyz, Mittleres Feldli. Das Herrenhaus von Süden nach der Restaurierung. Das Sockelgeschoss ist durch die dunklere Bemalung und die aufgemalten Linien, die Lagerfugen vortäuschen, deutlich von den Obergeschossen zu unterscheiden.

Anhand des Untersuchs wurde folgendes Restaurierungskonzept erarbeitet und durchgeführt: Das Herrenhaus behielt sowohl in Bezug auf seine Fassaden wie auch der Ausstattung der Obergeschosse sein Gesicht aus dem 19. Jahrhundert. Hingegen musste man feststellen, dass in den letzten 50 Jahren das Ziegeldach und die Fassaden stark vernachlässigt worden waren. Durch grosse Schadstellen war Feuchtigkeit in die Fassaden eingedrungen und hatte den Verputz, der auf Holzlatten appliziert war, samt diesem Träger weitgehend zerstört. Zum Glück waren jedoch die massive Mauer im Sockelbereich und auf der Hausrückseite wie auch die vorgeblendete Fachwerkkonstruktion relativ gut erhalten. Einzig die Fenstereinfassungen aus Sandstein hatten grösseren Schaden genommen. Der Verputz wurde vollständig ersetzt und das Dach umgedeckt. Rund um das Gebäude wurde zudem ein Sickergraben angelegt und der Sockelbereich der rückseitigen Mauer verstärkt. Die Sandsteingewände konnten zum grossen Teil verfestigt und aufmodelliert werden. Während auch die hölzernen Fensterfutter der Obergeschosse zum grossen Teil erhalten werden konnten, mussten die Fensterflügel ersetzt werden. Wieder verwendet wurden die handgezogenen Gläser sowie die geschmiedeten Fensterbeschläge. Der feinkörnige neue Verputz wurde anhand des Befundes mit Mineralfarben bemalt. Der helle Ockerton wurde dabei lediglich als Lasurton aufgetragen, um möglichst die Wirkung von Kalk zu erzielen. Der verwilderte Garten wurde mit einer schlichten Beeteinteilung angelegt, wobei die traditionelle Aufteilung in vier Gartenbeete erhalten blieb. Saniert wurde auch der grosse Brunnen aus Alpenkalk im Wirtschaftshof. Über den Haustüren wurden zum Schutz einfache Glasdächer auf Metallstützen montiert.

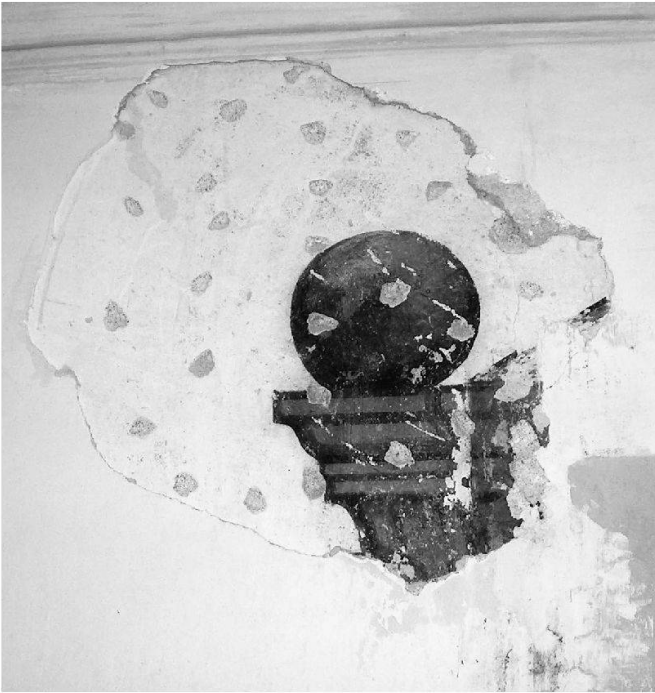
Abb. 2: Schwyz, Mittleres Feldli. Teil einer Türbekrönung des 17. Jahrhunderts in Grisailletechnik über dem Eingang zum Gartensaal. Gleichzeitige Fragmente von Architekturbemalungen fanden sich ebenfalls an den Fassaden und den Ökonomiegebäuden.

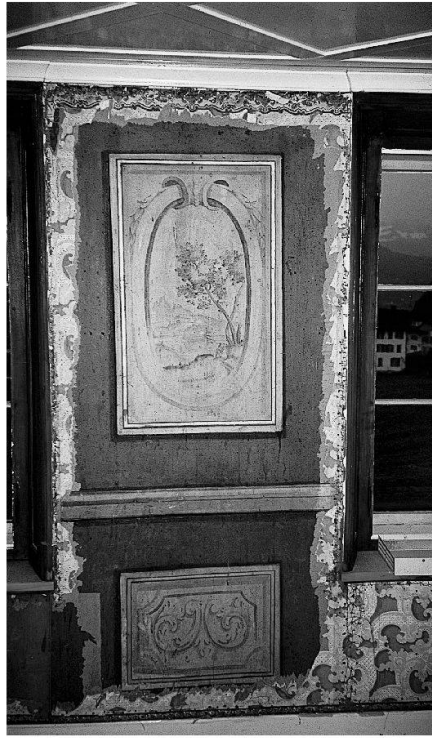
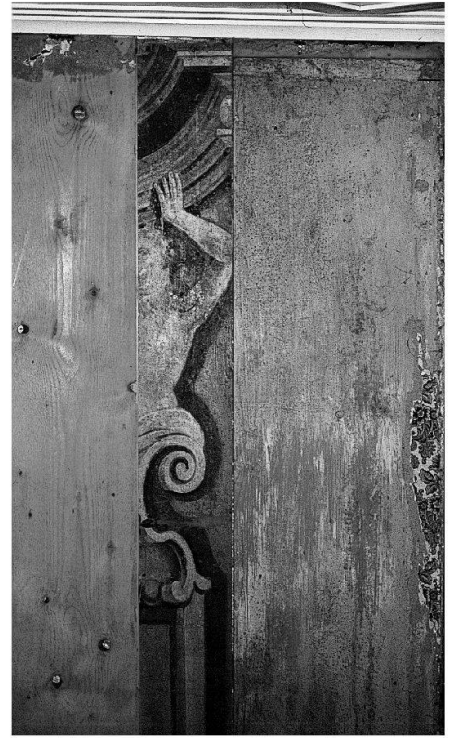
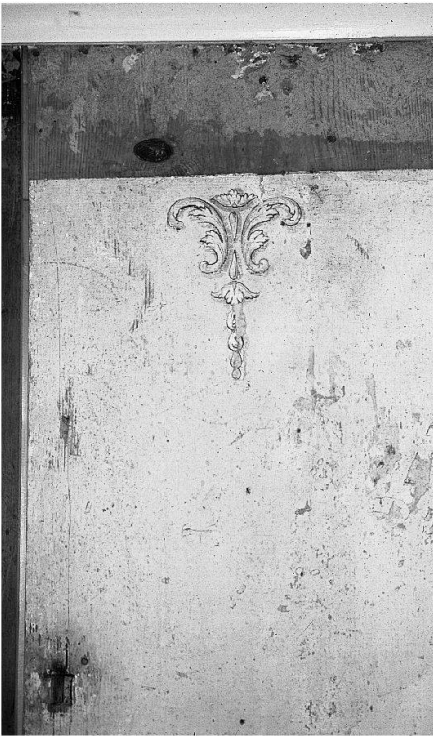
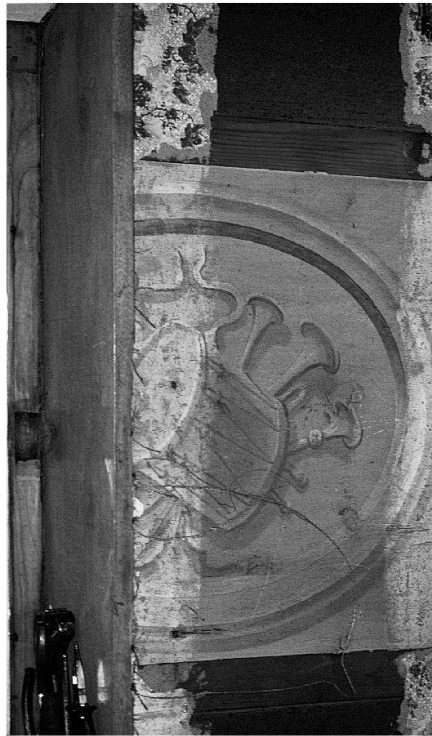
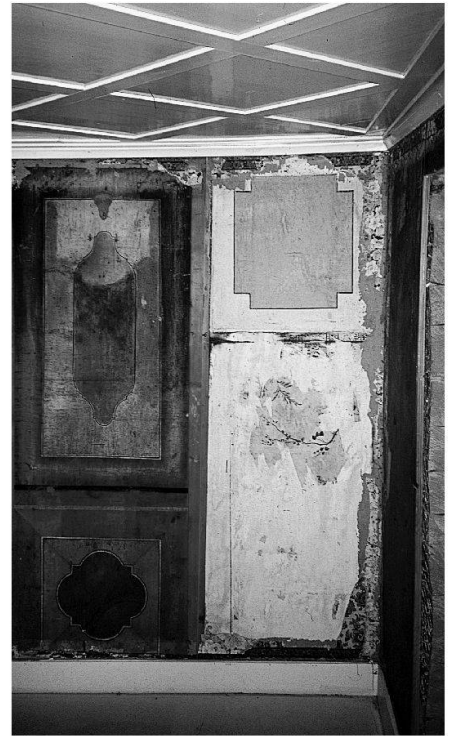
Abb. 3: Schwyz, Mittleres Feldli. Ausschnitte aus der barocken Täferbemalung von sieben Räumen im ersten Obergeschoss.

hat folgende Raumdekorationen ergeben: Atlantenraum, Vedutenzimmer, Goldzimmer, Holz-Täferzimmer nach Zürcher Muster (Holzimitation), Trophäenzimmer, Rosa Salon und Blauer Salon mit chinesischer Tapete.

Stilistisch lassen sich alle diese gemalten Dekorationen ins 18. Jahrhundert datieren. Die jüngste in dieser Raumfolge war das Zimmer mit der chinesischen Tapete, die erst in der zweiten Hälfte des 18. Jahrhunderts entstanden ist. Es handelt sich um eine Tapete, die als modischer Artikel im europäischen Raum in Anlehnung an eine originale chinesische Tapete gedruckt worden ist. Chinoiserien gehörten im 18. Jahrhundert durchaus zum modischen Repertoire

Im Innern blieb die Ausstattung aus der Biedermeierzeit erhalten. Eine Rückführung der Räume in den barocken Zustand stand nicht zur Diskussion, weil dadurch die Ausstattung des 19. Jahrhunderts verloren gegangen wäre. Allerdings besteht die barocke Ausstattung soweit möglich als wertvolles Fragment. Die reichen Raumausmalungen blieben dort erhalten, wo sie im 19. Jahrhundert montiert worden waren. Geschützt werden sie heute von Gipskartonplatten mit aufgeleimten Tapeten.

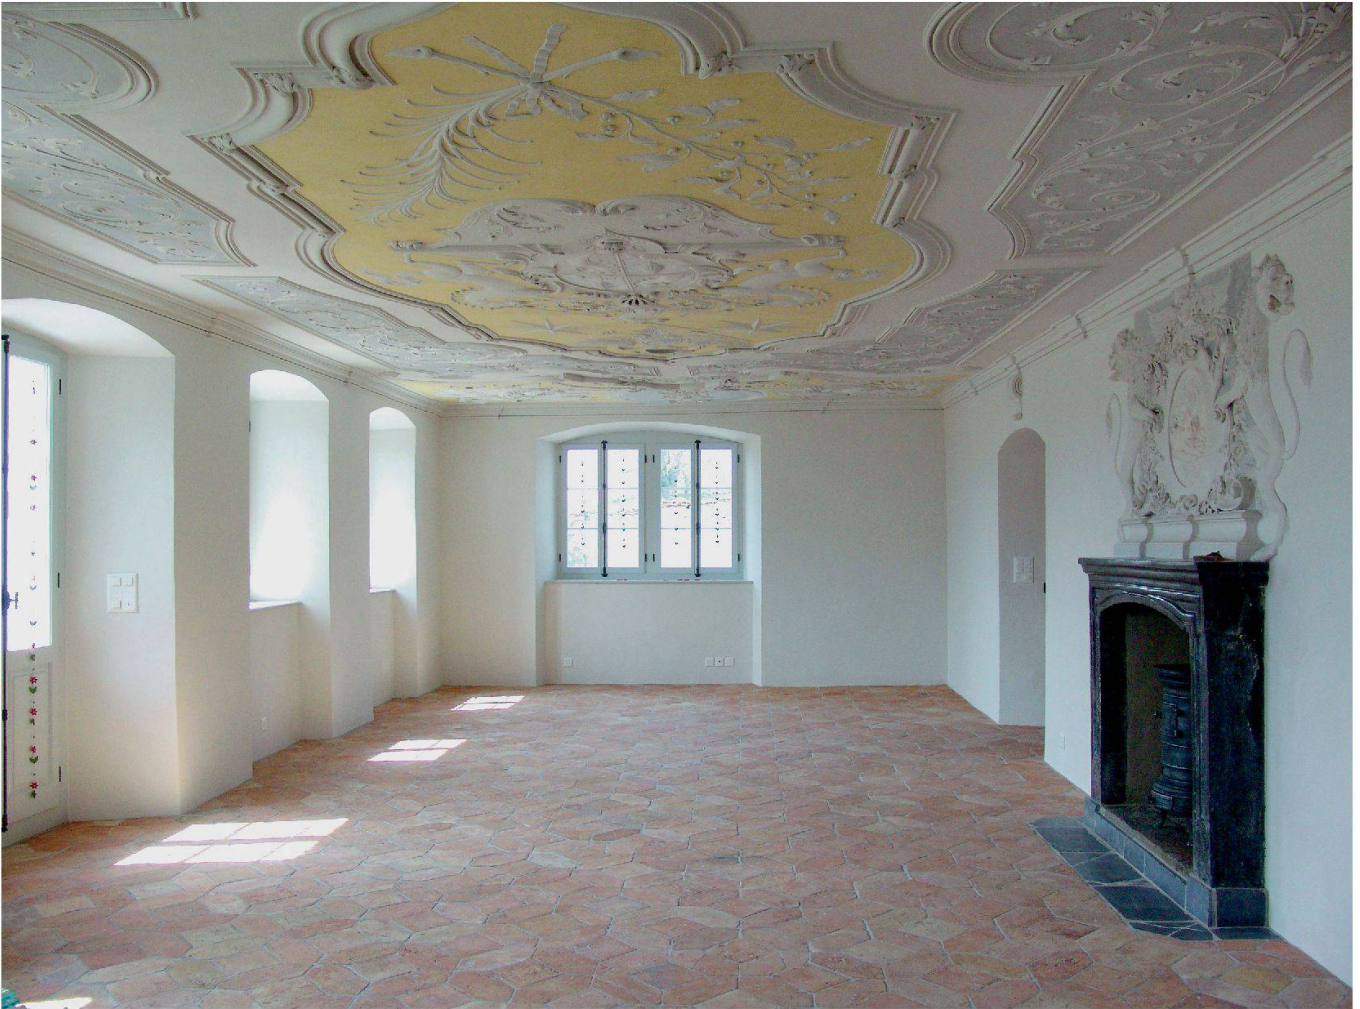
Abb. 4: Schwyz, Mittleres Feldli. Gartensaal mit barocker Stuckdecke und Cheminéebekrönung mit wiederhergestellter Originalfassung. Vermutlich handelt es sich um ein Werk des in der Einsiedler Klosterbibliothek tätigen Stuckateurs Joseph Meyer.

Besonderes Augenmerk wurde auf die Restaurierung des Gartensaals gerichtet. Der Untersuch zeigte, dass die Gipsdecke, die auf eine eigene Konstruktion unter den alten Balkenlagen montiert ist, abgesehen von wenigen Rissen gut erhalten war. Während der plastische Stuck nur hell mit

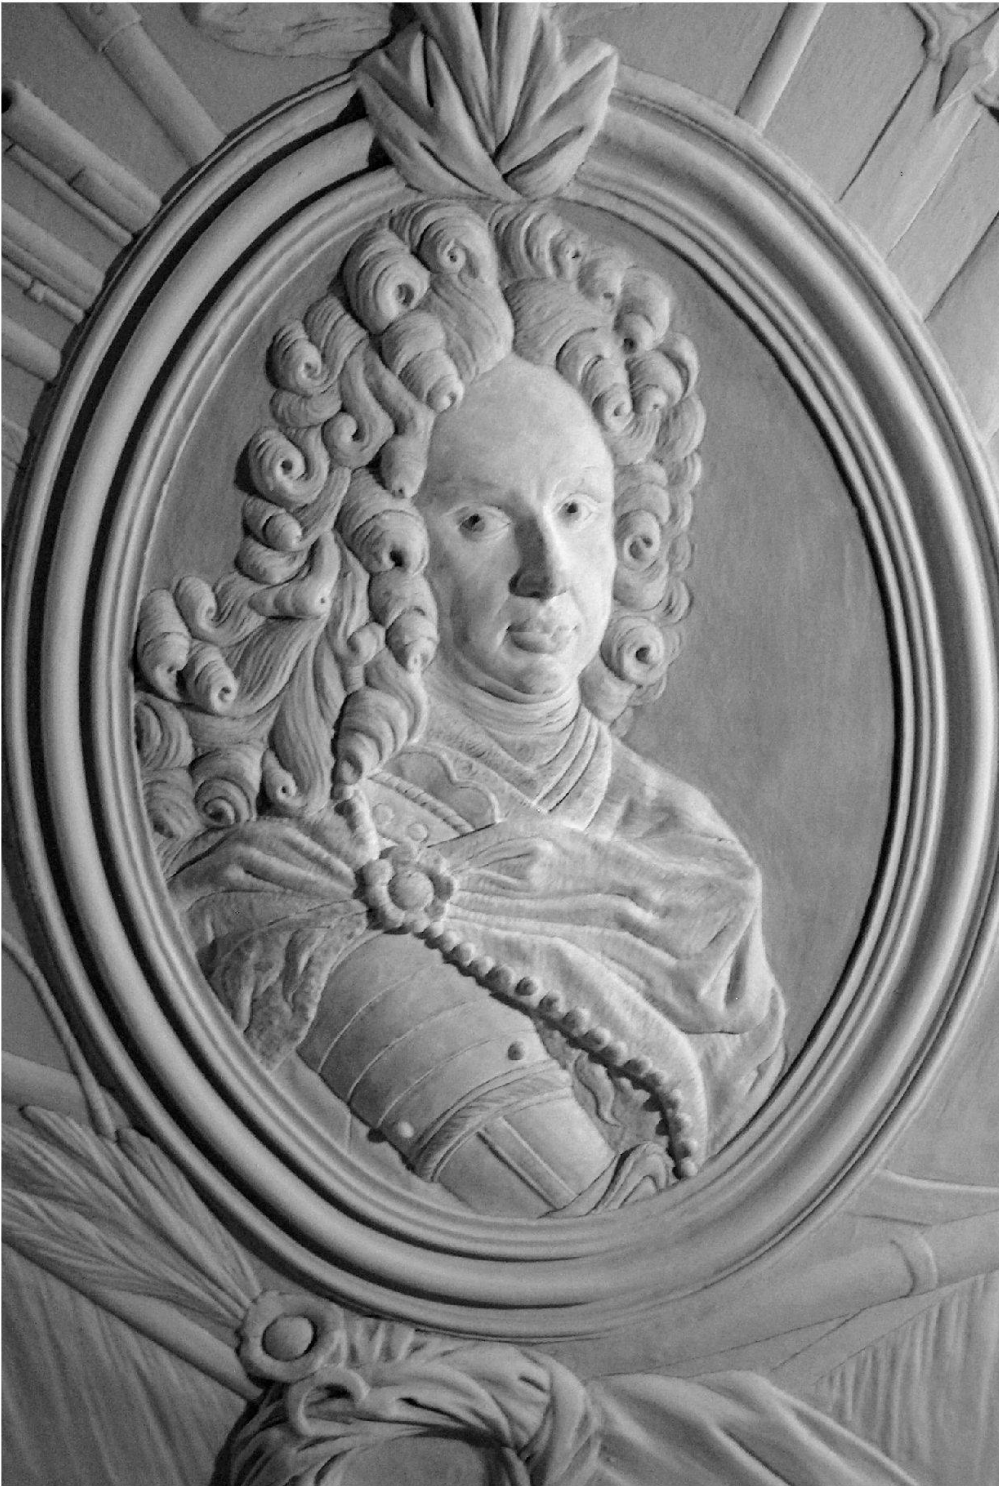
Abb. 5: Schwyz, Mittleres Feldli. Ausschnitt aus der Stuckdecke im Gartensaal mit der Portraitbüste des Markgrafen Ludwig von Baden-Baden, genannt Türkenlouis. Die Konturen und Pupillen sind zur Betonung der Plastizität mit feinen Bleistiftlinien nachgezogen.

Kalk gefasst war, waren die Hintergründe dünn in Ocker und hellgrau bemalt. Zudem waren die Konturen der Stuckaturen zur Steigerung der Plastizität original mit Bleistift nachgezogen worden. Nach der Freilegung von Musterfeldern wurde die Decke anhand dieser Felder neu gefasst und auch die Bleistiftkonturen nachgezogen. Auf eine vollständige Freilegung der Fassungen konnte ohnehin verzichtet werden, da die Plastizität dank der lediglich dünnen Übermalungen kaum gelitten hatte. Der 1716 datierte Tonplattenboden wurde sorgfältig ausgebaut und frisch verlegt. Dabei wurden der Saalboden und der identische Boden im breiten Hausgang zusammengelegt, um genügend Material für den Saalboden zu erhalten. Im Gang wurde ein einfacherer rechteckiger, aus dem Handel erworbener Tonplattenboden verlegt. Ungelöst blieb die Frage nach der Wandgestaltung des Saales. Das umlaufende Gesims ist zwischen den Fensterachsen und türbegleitend verkröpft. An den glatt verputzten Wänden fehlen jedoch Hinweise auf eine aufgesetzte Wandgestaltung. Denkbar ist, dass diese Gestaltung nie ausgeführt worden ist. Möglich sind in Holz aufgesetzte Pilaster, die eine Bespannung in Stoff oder Leder begleiten, was in Anbetracht des Reichtums des Hauses vorstellbar ist.

Interessant ist das ikonographische Programm der Decke. Im zentralen Deckenspiegel liegt das ab Yberg Wappen, begleitet vom österreichischen Herzogswappen bekrönt vom kaiserlichen Doppeladler. Georg Franz ab Yberg stand über 60 Jahre seines langen Lebens unter den Kaisern Leopold I., Josef I. und Karl VI. in Diensten des Hauses Österreich. Im Jahre 1750 erhielt er für seine treuen Dienste von Kaiserin Maria Theresia den Titel und die Pension eines Generalfeldwachtmeisters. In den Eckzwickeln sind die Portraits von zwei adeligen Herren und Damen, begleitet von reichen Waffentrophäen, zu sehen. Bei zwei Portraits handelt es sich vermutlich um Leopold I. und seine Gemahlin Eleonore Magdalena. Das andere Paar ist wohl der Pfalzgraf Ludwig von Baden-Baden (Türkenlouis) und seine Gemahlin Sybilla Augusta. Unter ihm hatte ab Yberg vor allem gegen die Türken gekämpft, das erklärt die türkischen Waffentrophäen um die Portraits. Die Decke ist somit eine Hommage an seine Herrschaft und an seine kaiserlichen Dienste. So ist auch die Chemineebekrönung mit dem sich vor die Kanonenkugel stürzenden Löwen als Selbstdarstellung ab Ybergs zu interpretieren.

Die Stuckaturen sind äusserst qualitativ bis ins Detail an Ort modelliert. Stilistisch stehen sie den Stuckaturen denjenigen der Einsiedler Bibliothek sehr nahe, sodass ver-

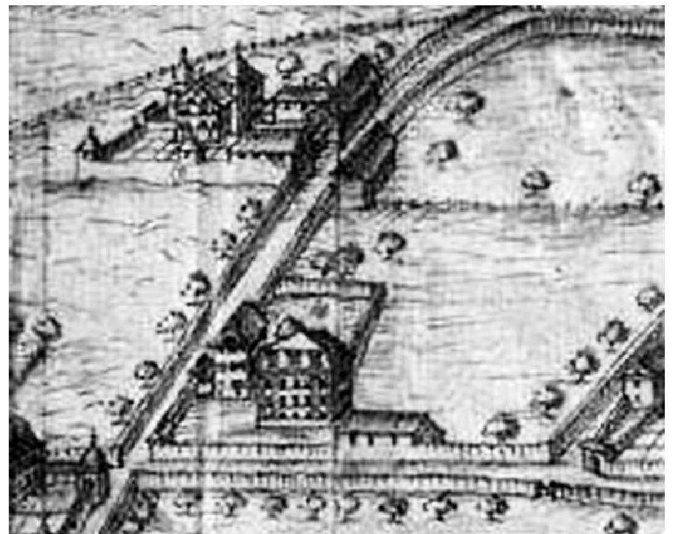
Abb. 6: Schwyz, St. Karligasse. Ausschnitt aus der Fassbindschen Vogelschau um 1800. Der Ausschnitt zeigt das für Schwyz typische Wegsystem mit in das Terrain abgetieften Gassen.

Gassen waren zudem von lang gezogenen Obstbaumalleen begleitet. Gut ablesbar ist dieses System auf der Fassbindschen Vogelschau um 1800 sowie auf dem Hedigerplan von 1784, die beide im Schwyzer Staatsarchiv aufbewahrt werden. Im Lauf der zweiten Hälfte des 19. und vor allem in der ersten Hälfte des 20. Jahrhunderts wurde ein grosser Teil dieser Gassen durch Strassenverbreiterungen zerstört (z.B. die ehemalige Itals-Gasse, heutige Rickenbachstrasse, oberhalb des Ital Reding-Hauses). Andere sind zerfallen, weil in ihrer Nachbarschaft neue, breitere Strassen und Wege angelegt worden sind (z.B. die Gasse von der Waldegg in Richtung Perfiden).

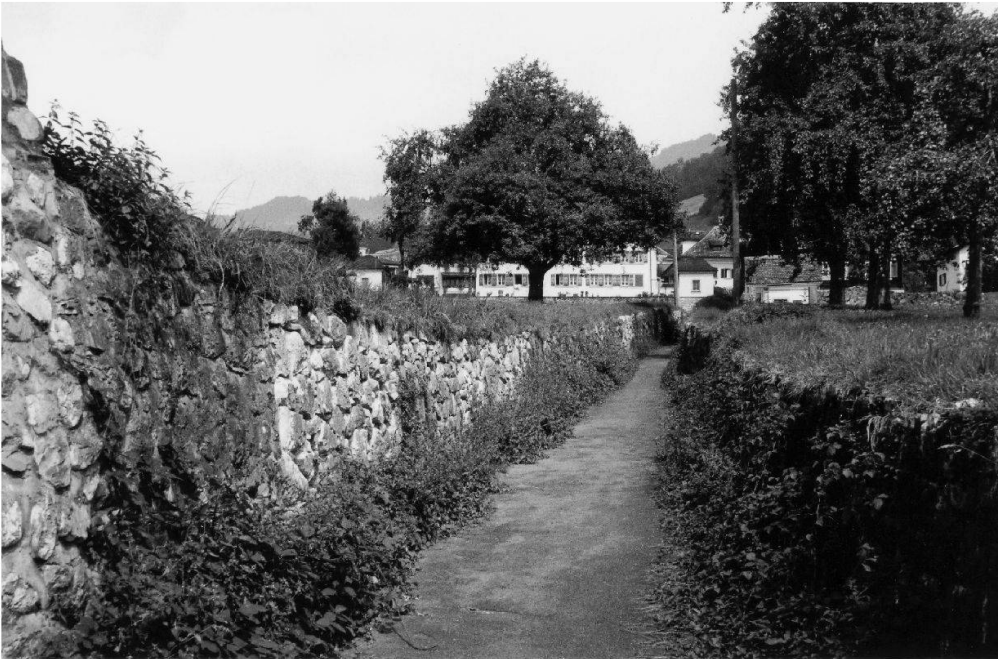
Abb 7: Schwyz, St. Karligasse. Die westseitige Mauer der Gasse nach der Sanierung.

In einer unbewilligten Aktion war das Kopfsteinpflaster der Gasse mit einer dicken Teerschicht überzogen worden, da die etwas grobe Pflasterung einigen Bewohnern des angrenzenden Quartiers nicht mehr passte. Zudem war die Bruchsteinmauer insbesondere auf der Westseite durch den seitlichen Druck der immer schwerer werdenden landwirtschaftlichen Fahrzeuge sowie wegen des fehlenden Unterhalts an einigen Stellen einsturzgefährdet oder gar eingestürzt. Im Moment muss aus finanziellen Gründen auf eine Wiederherstellung der Kopfsteinpflasterung verzichtet werden. Bei der Sanierung der Mauer wurde Stück für Stück bestimmt, welche Mauerteile bis auf welche Höhe abgetragen und mit dem vorhandenen Material neu aufgezogen werden mussten. Bei andern Stellen mussten lediglich die herausgefallenen Keilsteine neu eingemörtelt werden. Beim Abtragen der Mauer hat sich bestätigt, was bereits bei der Sanierung der Einfassungsmauer der Reding-Hofstatt fest-

gestellt werden konnte: Es handelt sich keinesfalls um eine Trockenmauer, sondern beim Hochziehen der Mauer wurde reichlich Mörtel auf den obersten Stein aufgetragen. Der Mörtel quoll beim Aufsetzen des nächsten Steins heraus und wurde dann über die Steinköpfe verstrichen. Die kleineren Steine scheinen erst dann in den Mörtel eingetrieben worden zu sein. Es handelt sich also um die gleiche Mauertechnik, die wir bei talseitigen Gartenmauern bei Schwyzer Herrenhäusern kennen. Der obere, einigermaßen gerade Abschluss wird durch die Auswahl der Steine gebildet. Ein Behau oder eine spezielle Auswahl plattig geformter Steine konnte jedoch nicht festgestellt werden.

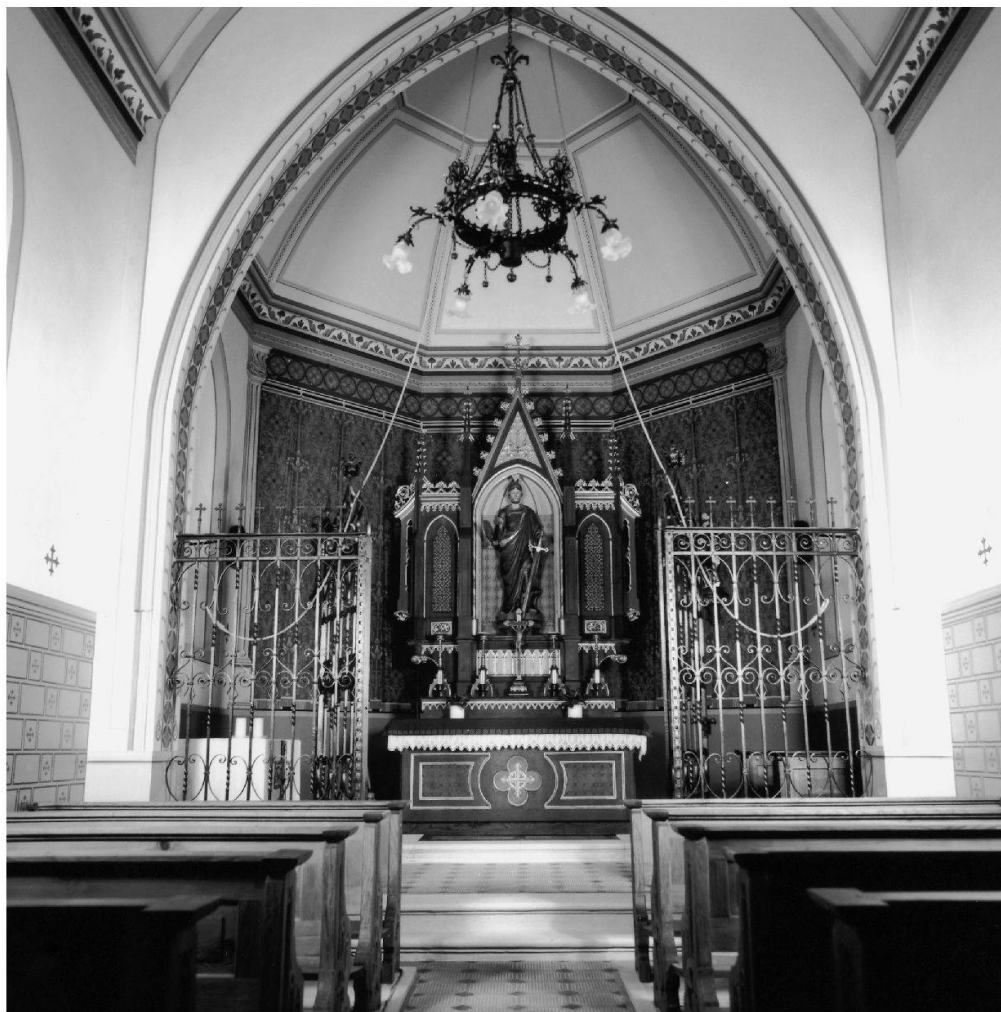
Abb. 9: Arth, Kapelle St. Adrian. Das Innere der Kapelle mit der historistischen Ausstattung aus der Bauzeit.

ken war somit später angebracht worden. Es zeigte sich jedoch, dass an den Gewölben starke Schäden am Putz vorhanden waren. Gut erhalten war das Deckenbild von E. Vannoni mit einer Darstellung der alten Kapelle. An der Rückwand hängt ein qualitativ guter spätgotischer Kruzifix. Gemäss Tradition soll dieser anlässlich der Schlacht bei Kappel (1531) von einem Eidgenossen in die Kapelle St. Adrian gebracht worden sein. Entsprechende barocke Inschrifttafeln rahmen das Kruzifix. Im Chor steht zudem auf einem Sockel eine barocke Wendelin-Statue. Ob diese aus der Vorgängerkapelle stammt oder von anderswo hierher gebracht wurde, ist nicht bekannt.

Das Restaurierungskonzept sah aufgrund des Untersuchungsberichts vor, die Kapelle in den Zustand um 1930, d.h. nach der ersten Gesamtrenovation, zurückzuführen. Zu dieser Zeit besass die Kapelle noch den naturbelassenen Rauputz; alle Übermalungen waren moderne Dispersionen nach dem Zweiten Weltkrieg. Der Rauputz musste jedoch ersetzt werden, da er unter den Übermalungen seine Festigkeit verloren hatte und nicht freigelegt werden konnte. Die Fassung des Äusseren wurde anhand des Befundes im Wechsel von kalten und warmen Farbtönen erneuert. Die Pilaster und die Dachuntersicht mit dem kalten hellgrauen Anstrich kontrastieren dadurch mit den warmtonigen Putzfeldern. Der Dachreiter setzt im zinkfarbigen hellen Anstrich einen markanten Akzent in der Landschaft. Im Innern wurde die Ausstattung gereinigt und restauriert. Neu verputzt werden mussten wesentliche Partien des Deckenputzes. Der gemalte Sockel wurde partiell freigelegt, retuschiert und der ganze Sockel anhand dieser Vorlage ergänzt. Im Chor wurde eine hl. Verena aus den Beständen des Diözesanmuseums als Pendant zum hl. Jakobus platziert. Zudem hängt heute im Schiff ein zum Gitter passender geschmiedeter Leuchter, der aus dem Rathaus Schwyz stammt.

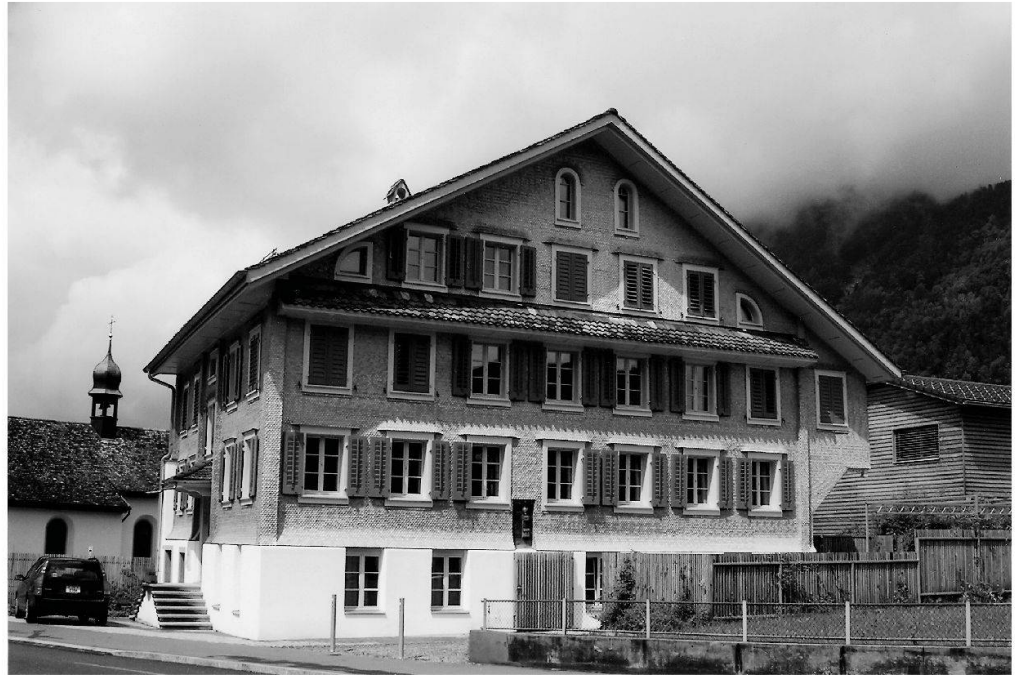
Abb. 11: Arth, Alte Post Oberarth. Die Hauptfassade nach der Restaurierung. Der Zustand des 19. Jahrhunderts mit Schindelschirm und regelmässiger Fensteranordnung wurde beibehalten.

Das Restaurierungskonzept sah von Beginn an vor, das biedermeierliche Gesicht im Innern und an den Fassaden der Alten Post zu erhalten. Wegen eines Missverständnisses wurden jedoch die um 1900 eingebauten Fenster- und Por-

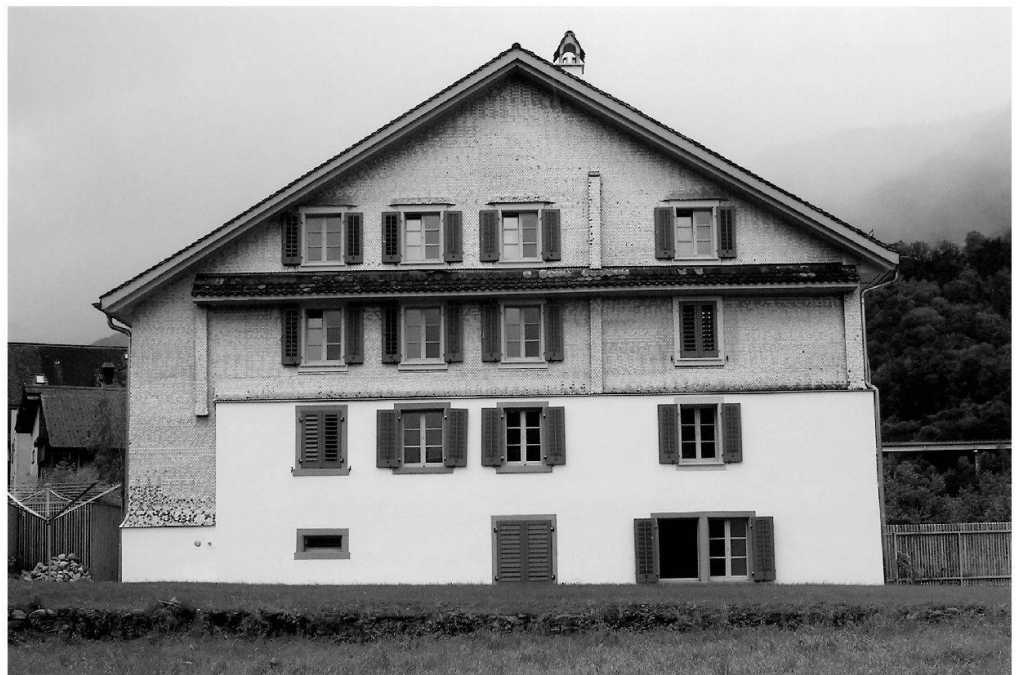
Abb. 12: Arth, Alte Post Oberarth. Für die Rückseite ist die doppelstöckige massive Mauer typisch. Im Vordergrund sind die Reste der spätmittelalterlichen Letzimauer zu erkennen.

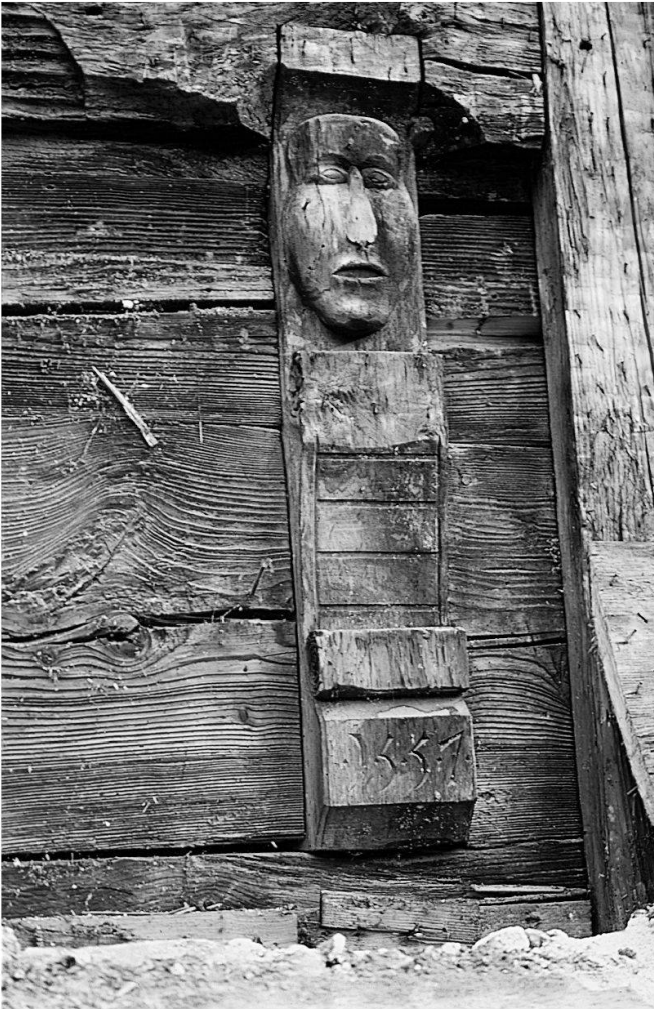
Abb. 13: Arth, Alte Post Oberarth. Die Maske an der Hauptfront mit dem Baudatum 1557.

Es wurde beschlossen, bei der Restaurierung die Maskenkonsole sowie den Ansatz des Rillenfrieses als wichtige Zeitzeugen offen zu belassen und an dieser Stelle den Schindelschirm wegzulassen. Dadurch ist ein Einblick in die annähernd 450-jährige Geschichte des Hauses gegeben.

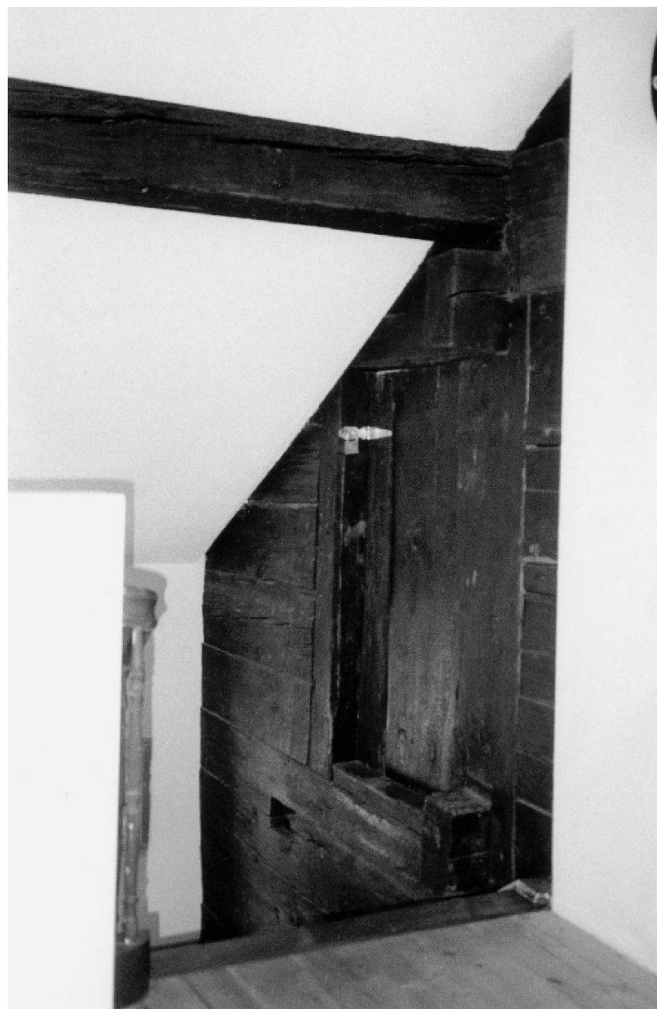
Abb. 14: Arth, Alte Post Oberarth. Im Dachgeschoss sind die Strukturen in spätmittelalterlicher Bautradition noch sichtbar.

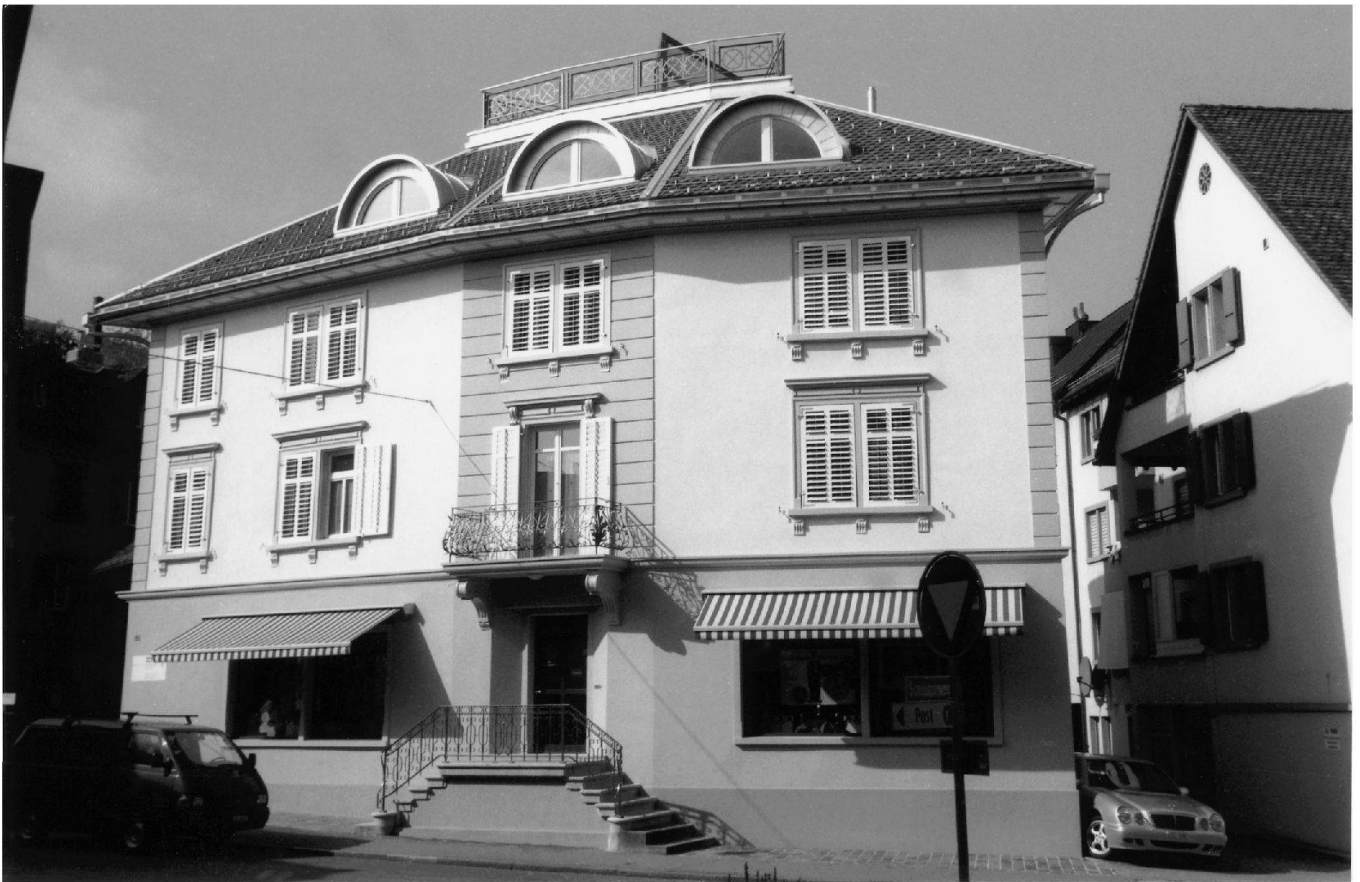
Abb. 15: Lachen, Haus Marktstrasse 22. Das spätklassizistische Wohn- und Geschäftshaus liegt in der Krümmung der Marktstrasse. Da sich das Grundstück nach hinten stark verjüngt, besitzt das Gebäude eine ausladende Strassenfront, gegen hinten wird es jedoch relativ schmal.

Das Gebäude nimmt an der Marktgasse eine wichtige Stellung ein, weil es den Strassenknick auch in der Grundrissgestaltung aufnimmt. In der Mitte der spätklassizistischen Strassenfassade liegt die doppelläufige Treppe, die zum Ladenlokal führt. Darüber ist eine Art Mittelrisalit mit kleinem Balkon mit geschmiedetem Gitter und gerilltem Fassadenputz ausgebildet. Dieser Risalit ragt allerdings mit Ausnahme des Balkons nicht über die Fassade hinaus. Seitlich weichen die beiden Flügel dem Strassenverlauf folgend etwas zurück. Bei den Hauskanten schliessen Putzquader die Fassaden ab. Es ist denkbar, dass ursprünglich auch das Sockelgeschoss, das mit einem Gurtgesims abgeschlossen ist, Putzrillen aufgewiesen hat. Die Dachuntersicht wird durch kassettierte Füllungen ausgebildet. Die Fenstereinfassungen bestehen aus

gegossenen Kunststeingewänden. Das allseitig abgewalmte Dach ist auf eine Dachterrasse mit geschmiedetem Gitter ausgerichtet. Gegen hinten verschmälert sich das Haus wesentlich, sodass es auf der Strassenseite wesentlich grösser erscheint als es tatsächlich ist. Bei der Restaurierung wurden die Schaufenster in ihrer Grösse reduziert und unterteilt. Der Fassadenputz wurde anhand des Befundes als fein abgeriebener Verputz aufgeführt und hell bemalt. Das Abschlussprofil musste neu aufgezogen werden, da es vor einiger Zeit im Zusammenhang mit einer Modernisierung des Sockelgeschosses abgeschlagen worden war. Die Fenstergewände, die profilierte Balkonplatte und die Balkonkonsolen wurden aufmodelliert. Die Dachuntersicht und die Fenstergewände wurden anhand des Befundes in einem warmen Grauton bemalt. Bei den wesentlich schlichter ausgeführten Seitenfassaden blieb dieses Erscheinungsbild erhalten.

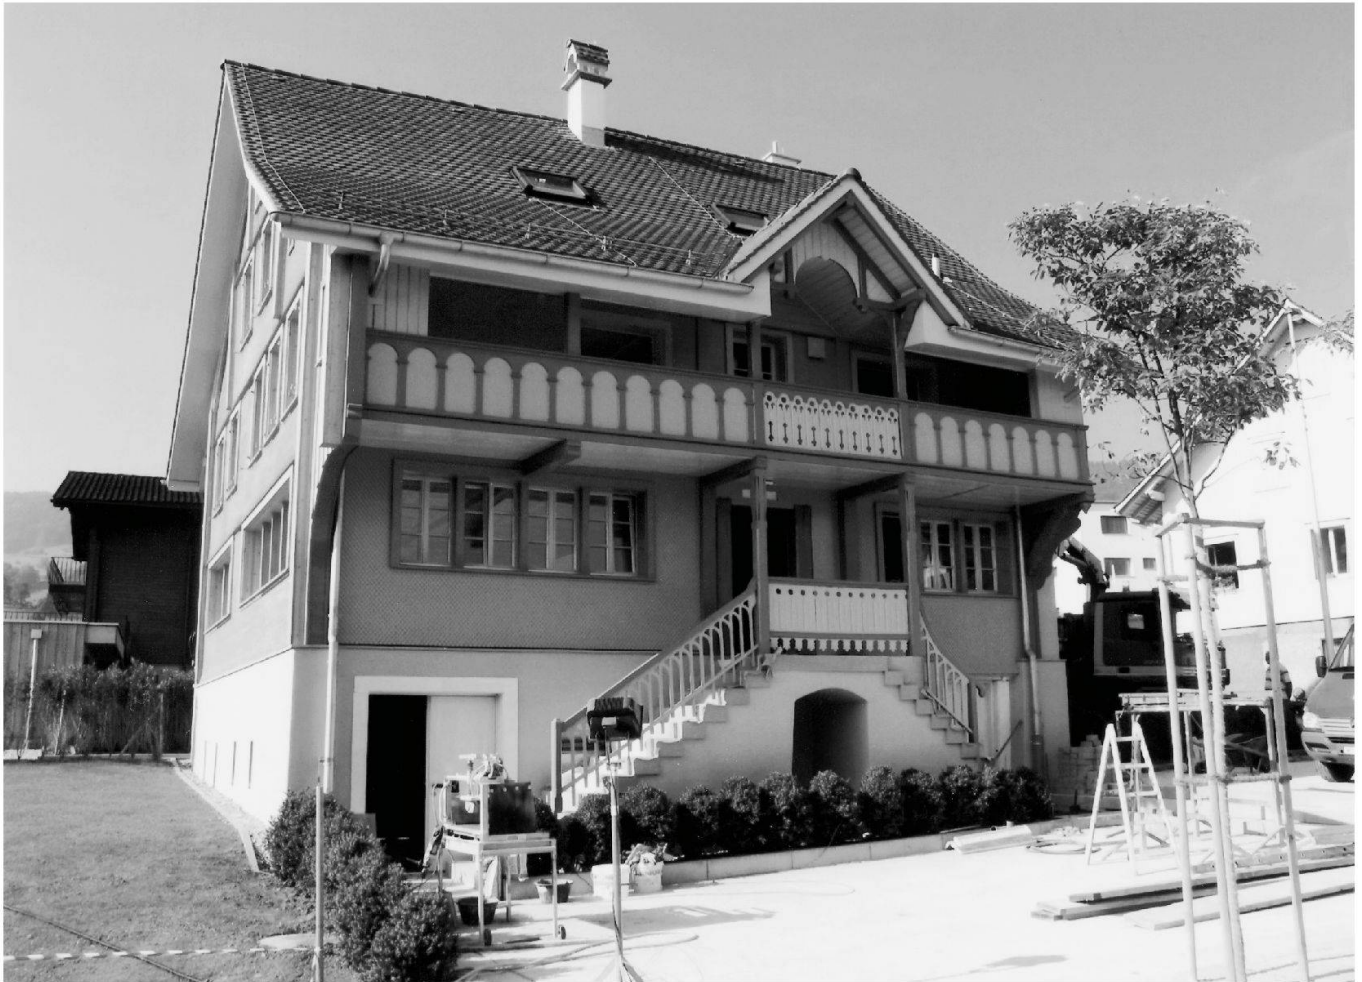
Abb. 16: Altendorf, Breitenhof. Durch die Veränderungen um 1900 wurde die dorzugewandte Traufseite zur Hauptfassade aufgewertet. Die ehemalige verschindelte Hauptfassade, links zu erkennen, wurde dadurch zur untergeordneten Nebenfront.

Ein Untersuch des Gebäudes hat zu keinen grösseren Überraschungen geführt. Allerdings hat sich gezeigt, dass unter der Eternitverkleidung der Hauptfront die gewandete Holzkonstruktion mehrfach verändert wurde; sie befand sich auch in einem äusserst schlechten Zustand. Das Gebäude wurde gegen die Mitte des 18. Jahrhunderts erbaut. Zur originalen Ausstattung aus der Bauzeit gehören das reiche Wand- und Deckentäfer der Stube im ersten Obergeschoss

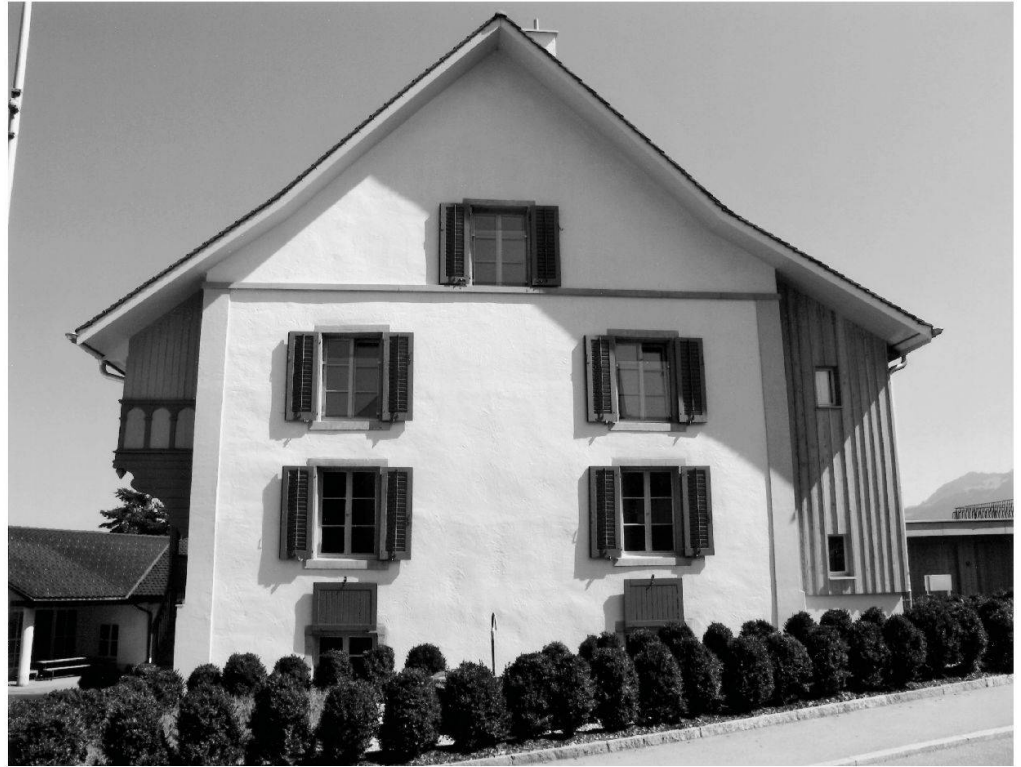
Abb. 17: Altendorf, Breitenhof. Auf der Strassenseite präsentiert sich das Gebäude in der Art eines Massivbaus des 19. Jahrhunderts.

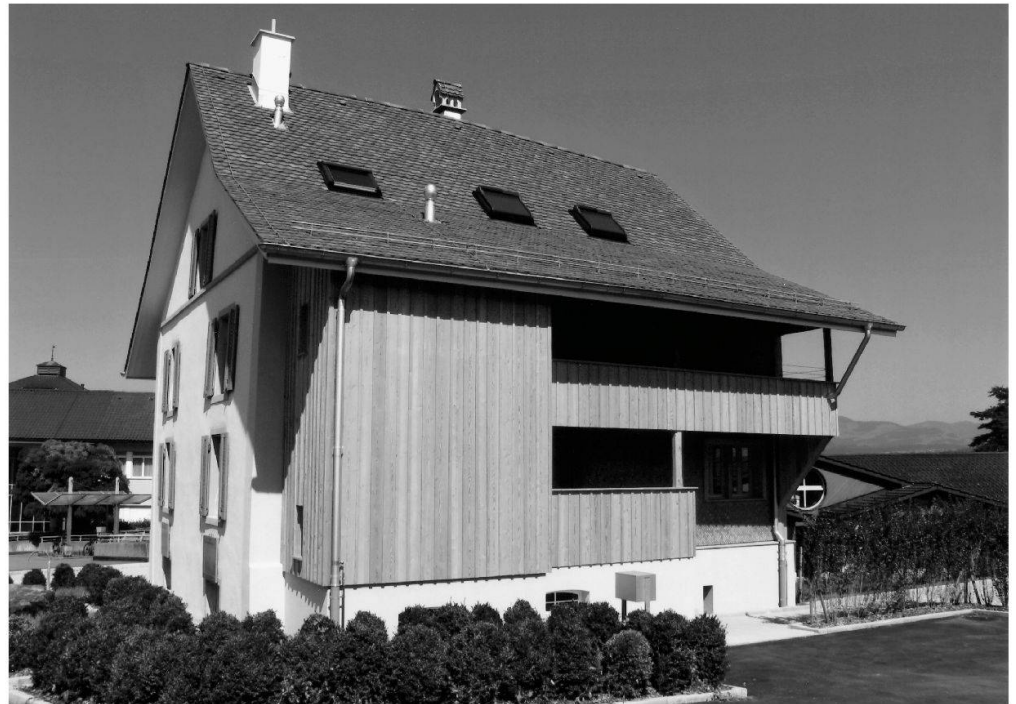
Abb. 18: Altendorf, Breitenhof. Die schlichteste Fassade besitzt die dorfabgewandte Traufseite, die im Wesentlichen noch den Zustand des 18. Jahrhunderts mit den brettverschalten Aborten zeigt. Heute ist dort der Zugang zu den Obergeschossen untergebracht.

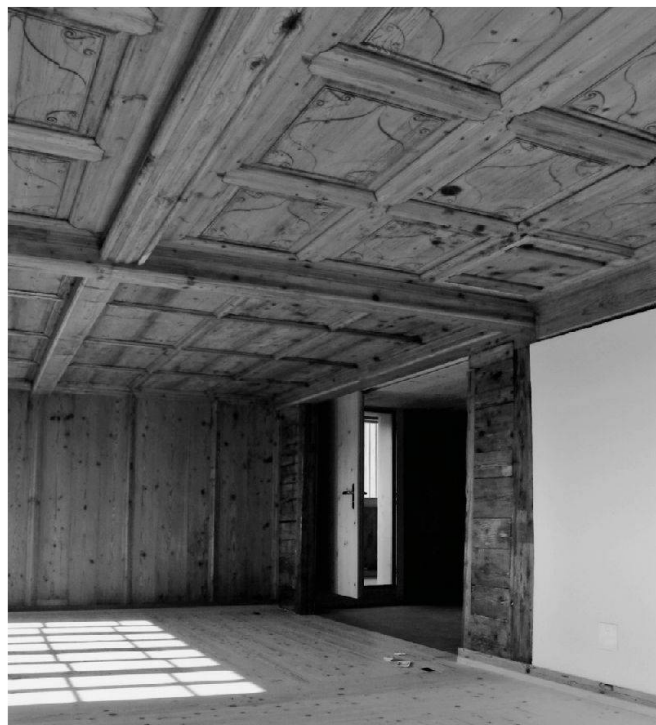
Abb. 19: Altendorf, Breitenhof. Die beiden Stuben im Erdgeschoss besitzen noch die Wand- und Deckentäfer des 18. Jahrhunderts. Rechts die gemauerte Ofenwand.

Erdgeschoss jedoch auch für grössere Veranstaltungen nutzen zu können, wurden Wandteile zwischen Stube und Nebenstube sowie zwischen Hausgang und Nebenstube entfernt. In der Stube wurde das originale Täfer aus Tannenholz wieder eingebaut und in der Nebenstube das gleichzeitige Täfer integriert, das vorher im zweiten Obergeschoss eingebaut war. Die übrigen Räume wurden mit schlichten Holztäfern versehen und dort, wo möglich, die gewandete Holzkonstruktion sichtbar gemacht oder belassen.

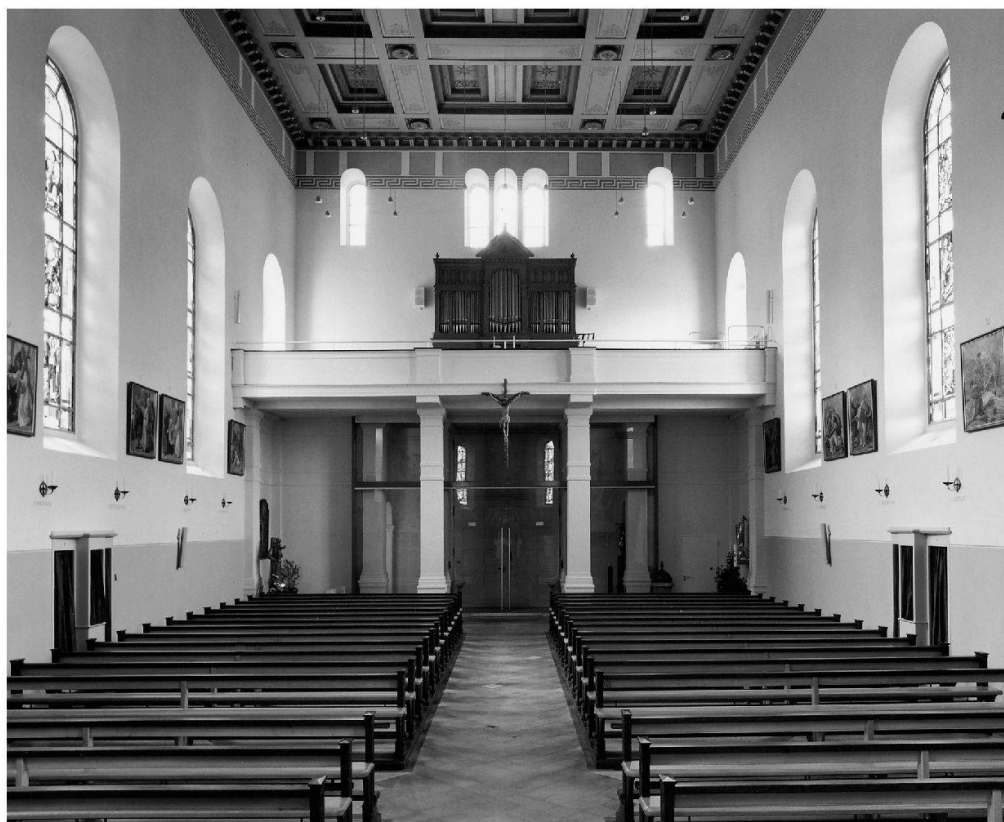
Abb. 20: Reichenburg, Pfarckirche St. Laurentius, Orgel. Die im Jahr 1897 durch Carl Theodor Kuhn erbaute Orgel gehört zu den seltenen pneumatischen Orgeln im Kanton Schwyz, bei denen nicht nur das Gehäuse, sondern auch die meisten der vierzehn Register original erhalten sind.

Bei der Orgel in Reichenburg handelt es sich um ein Instrument mit hoher Originalität. Es gibt nur noch wenige Orgeln dieser Art. Sie ist deshalb ein seltenes wertvolles Dokument ihrer Epoche. Die Orgel besticht, trotz der wenigen Register, mit einem eindrucklichen voluminösen Gesamtklang, der den Kirchenraum ideal füllt, und die Einzelregister sind sehr charakteristisch und für viele Kombinationen geeignet.

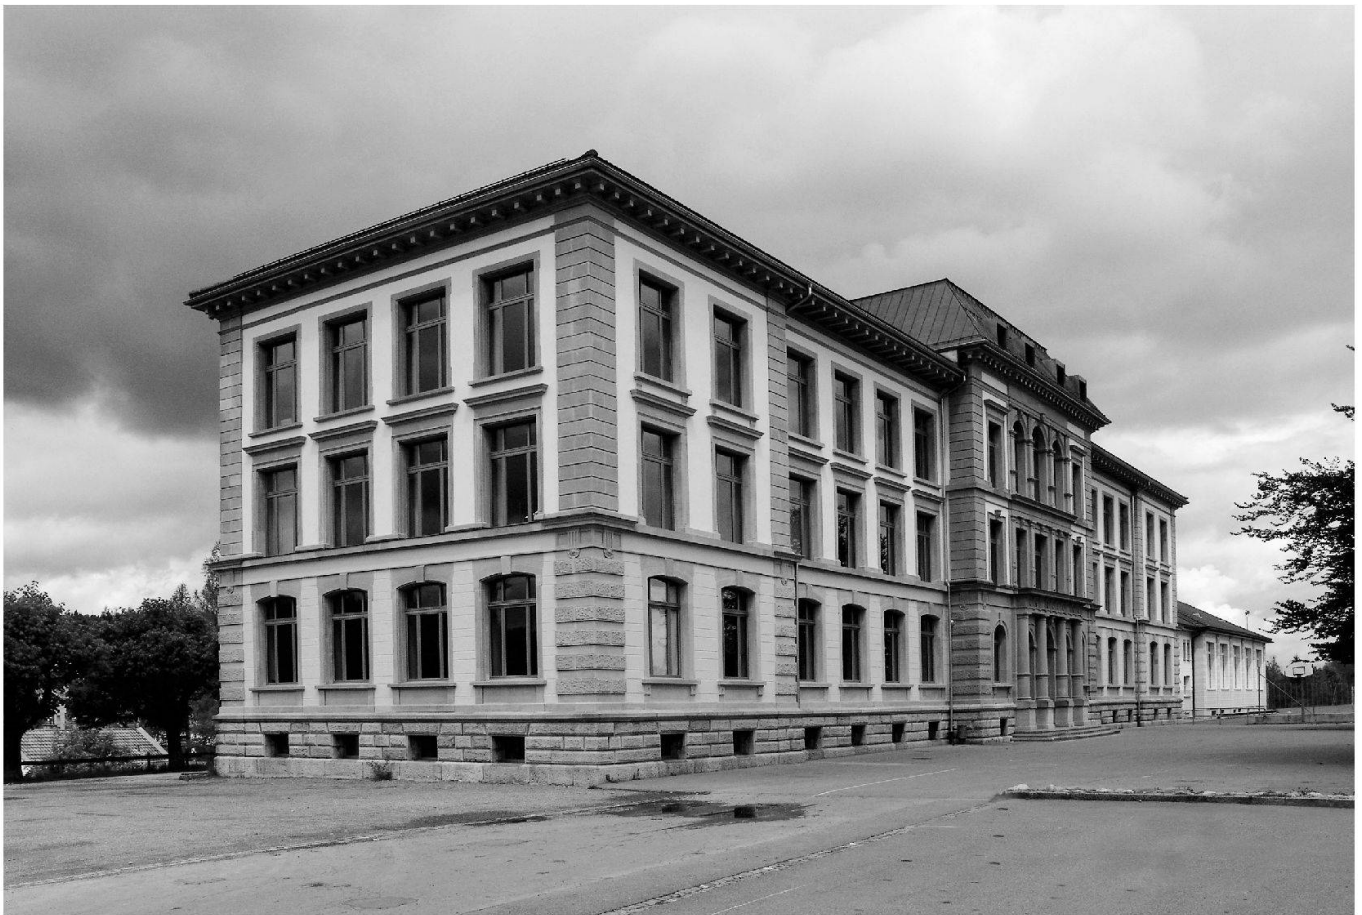
Abb. 21: *Einsiedeln, Schulhaus Brüel*. Das Schulhaus von Süden. Die Hauptfront wird durch den vortretenden Mittelrisalit betont. Die Fenstergliederung entspricht wiederum der ursprünglichen.

sen neuen Weg hinweg richtet sich der Neubau auf die freie Matte des Brüel aus. Das neue Schulhaus im Brüel nimmt im Wesentlichen die architektonische Haltung des Alten Schulhauses auf. Allerdings übertrumpft es die schlichte klassizistische Haltung des Alten Schulhauses an Üppigkeit und Formenreichtum. Zwar wird auch ein betonter Mittelrisalit von zwei Seitenflügeln begleitet. Zusätzlich bilden die zwei äussersten Fenster der Hauptfassade einen Risalit, sodass die Anlehnung an eine barocke Dreiflügelanlage offensichtlich wird. Ein wesentlicher Unterschied gegenüber dem Alten Schulhaus besteht ebenso in der Erschliessung des neuen Gebäudes. Ist dort in jedem Flügel ein separates Treppenhaus vorhanden, wird das neue Schulhaus zentral mit nur einem Aufgang erschlossen. Hinter dem zentralen Eingang öffnet sich ein repräsentatives Treppenhaus. Über
