Denkmalpflege im Kanton Schwyz

Markus Bamert

Schwyz: Haus St. Karligasse (Mittleres Feldli)

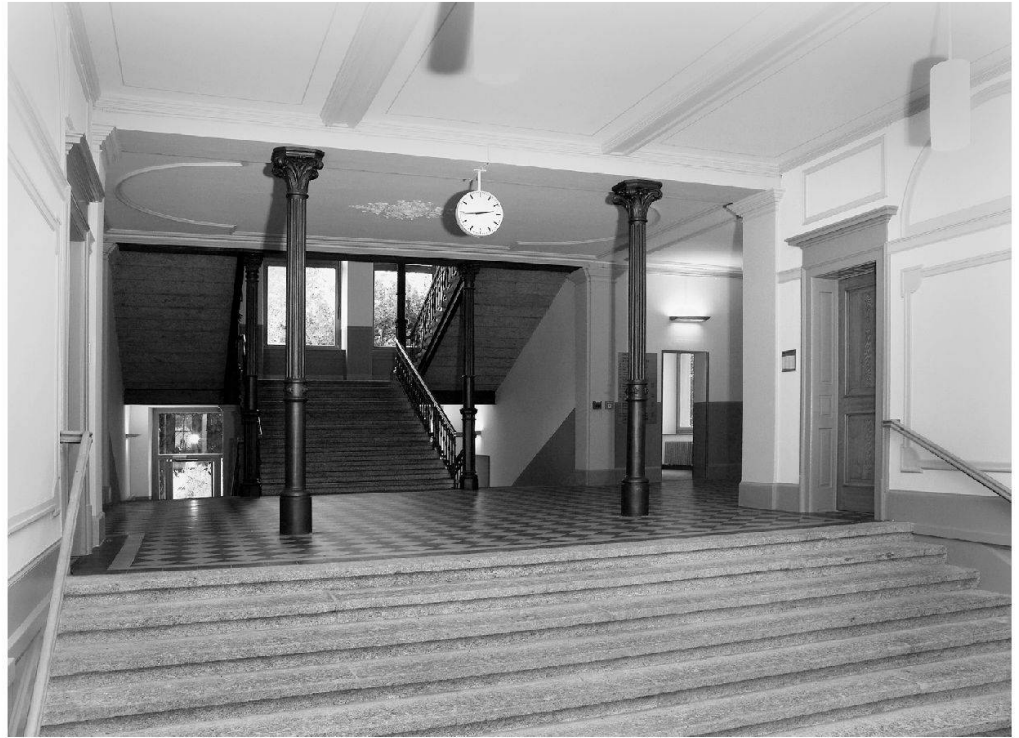
Abb. 22: Emsiedeln, Schulhaus Brüel.
Hinter dem Hauptportal liegt ein
teils doppelläufiges Treppenhaus.

eine breite, mehrstufige Treppe erreicht man ein Podest im Hochparterre. Von da führt eine Stiege auf ein Mittelpodest, von wo sich die Treppe in zwei Läufe teilt. In diesem Rhythmus von ein- und zweiläufiger Treppe sind die oberen Stockwerke erschlossen. Im Gesamten ist dies eine recht aufwändige und repräsentative Art der Erschliessung. Auf jedem Stock gehen von der zentralen Halle Korridore ab, die zu den Schulzimmern führen. Diese sind in den Risaliten und auf der Ostseite, nicht jedoch auf der Rückseite (Westseite) des Gebäudes angelegt. Im Mittelrisalit des dritten Obergeschosses liegt zudem die Aula, die gegen aussen durch die hohen rundbogigen Fenster erkennbar ist.

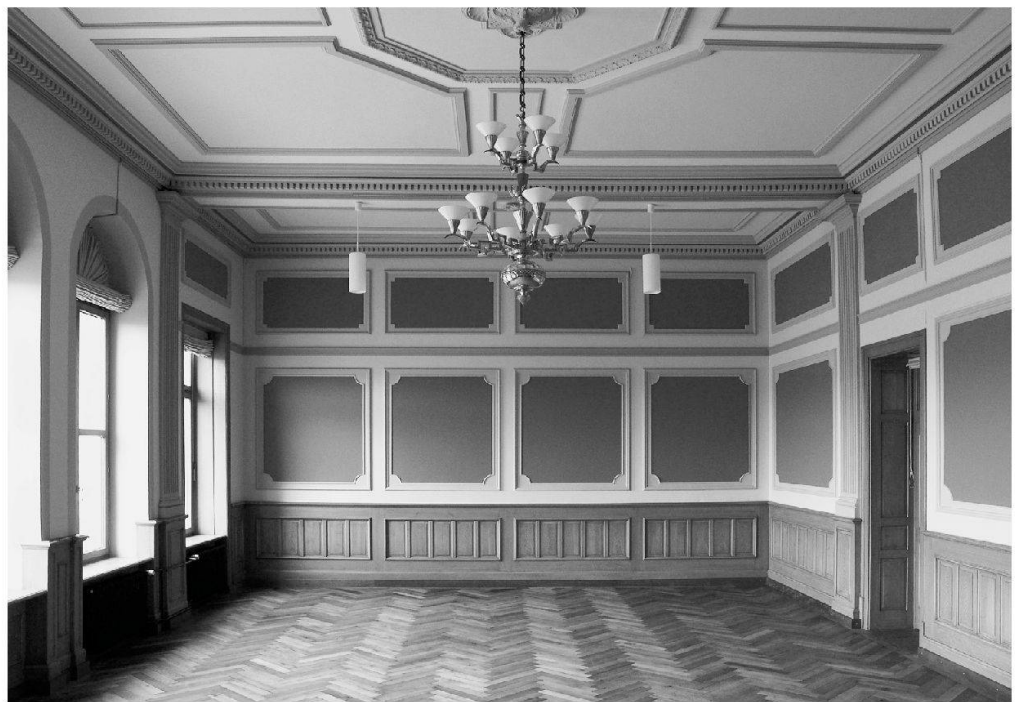
Abb. 23: Emsiedeln, Schulhaus Brüel.
Im dritten Geschoss nimmt der Mit-
telrisalit einen anderthalbgeschos-
sigen Saal mit klassizistischer Gliede-
rung an Wänden und Decke auf.

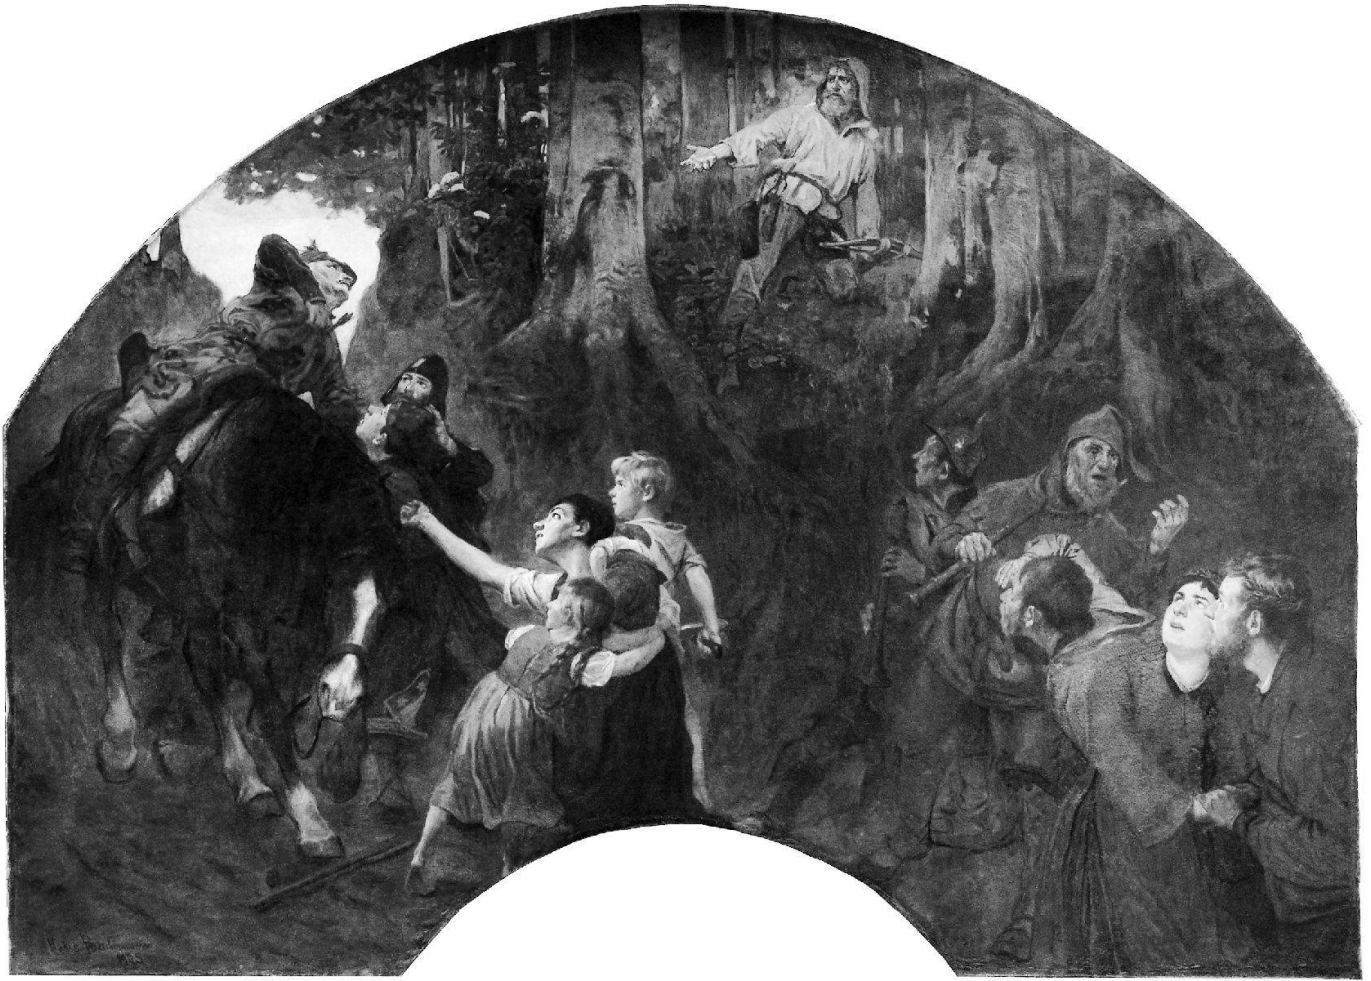
Seit der letzten Kontrolle des grossformatigen Bildes, «Tells Schuss» von Hans Bachmann, datiert 1905, im Jahr 1987 zeigte das Leinwandbild an der Fassade im Gegensatz zum Gegenstück im Innern mit der Darstellung von «Tells Tod» einige Risse. Zudem war vor allem in den unteren Bereichen der Firnis zerstört. Das Gemälde ist zwar durch das tief heruntergezogene Vordach der Kapelle relativ gut geschützt, die unteren Partien werden jedoch von der Abendsonne beschienen. Weil die Risse im Bild nicht durch Spannungen in der Leinwand verursacht worden sind, muss angenom-

men werden, dass sie durch Schneebälle oder Steine, die auf das Bild geworfen wurden, entstanden sind. 1987 war das Bild nicht von seinem Standort demontiert worden, um restauriert zu werden. Dieses Mal drängte sich eine Demontage auf, um die Art der Konstruktion der Befestigung des Gemäldes kontrollieren zu können. Das Bild ist mit schablonierten braunen Holzleisten auf die Wand montiert. Nach der Demontage dieses Rahmens konnte es samt Unterkonstruktion von der Wand abgehoben werden. Dabei zeigte sich, dass das Bild auf einen Keilrahmen aufgezogen ist. Zudem war zwischen Leinwand und Keilrahmen eine dünne Tischlerplatte – wohl zur Stabilisierung des Keilrahmens und damit des Bildes – geklemmt.

Abb. 24: Küssnacht, Kapelle in der Hohlen Gasse, Immensee. Das Bild mit Tells Schuss von Hans Bachmann über dem Portal zur Kapelle steht am Ende der langen Entwicklung der Historienmalerei.

Das Gemälde wurde vom Keilrahmen gelöst und gerollt ins Atelier transportiert. Die Risse wurden von hinten verklebt, eine Doublierung der Leinwand drängte sich jedoch nicht auf. Nach der Reinigung wurden die Fehlstellen retuschiert, der Dammarfirnis jedoch nur leicht abgedünnt und erneuert. Das Bild wurde mit Randverstärkungen auf den originalen Keilrahmen montiert. Auch die dünne Tischlerplatte, die sich als Schutz vor Beschädigungen bewährt hatte, wurde wieder verwendet. In die Hohlstellen des Keilrahmens wurde zudem Isolationsmaterial eingebracht, um die Mauerfeuchtigkeit vom Bild abzuhalten. In Zukunft kann es ohne all zu grossen Aufwand heruntergenommen und nachgekeilt werden.

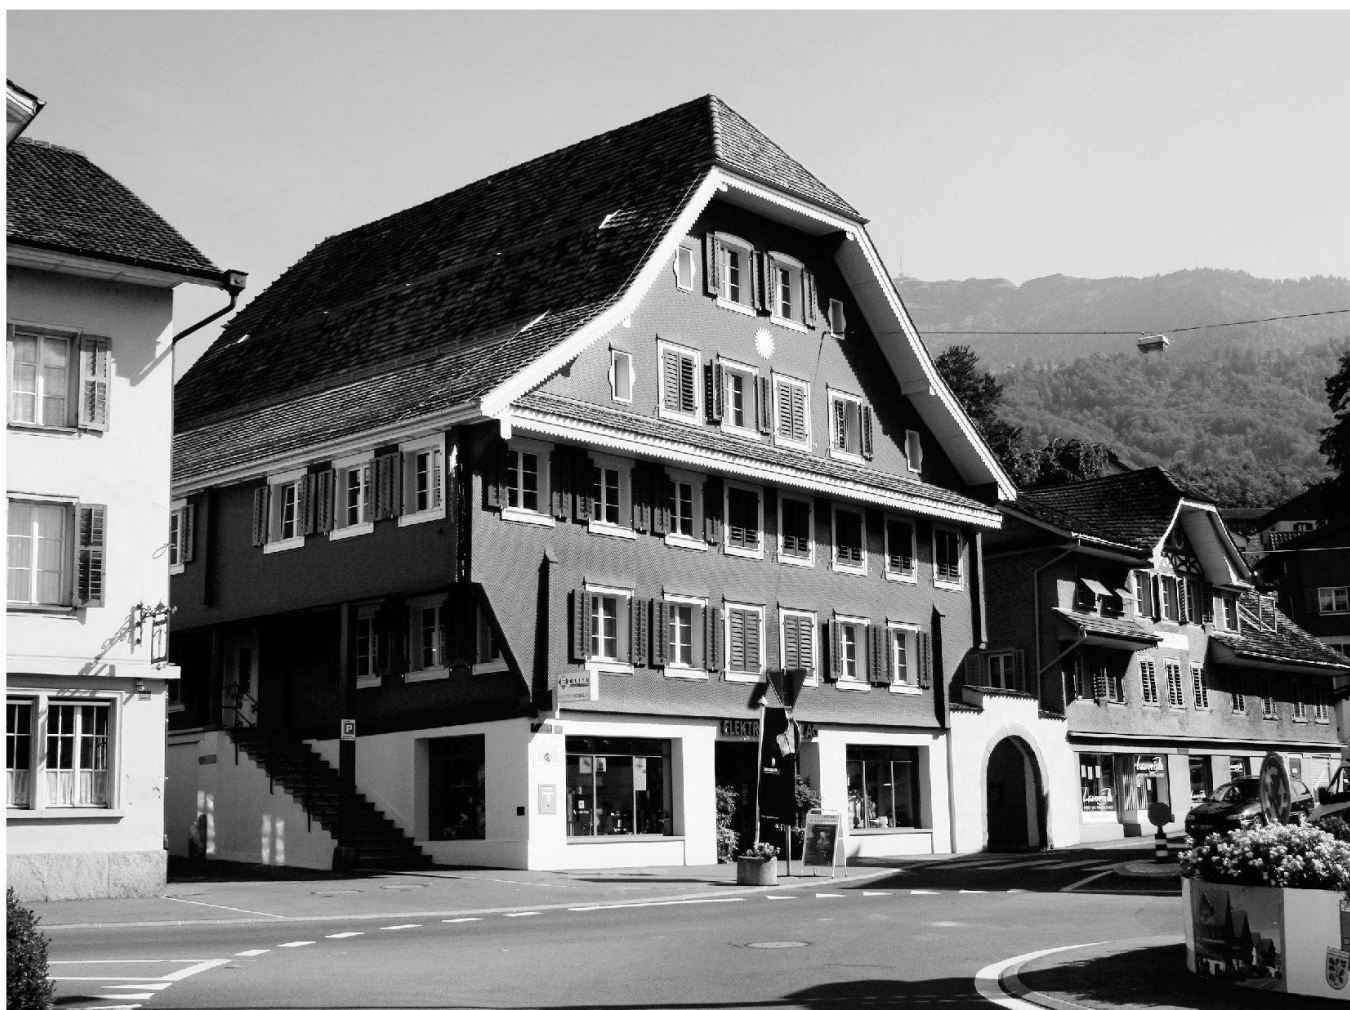
Abb. 25: Küssnacht, Haus zur Sonne. Die Platzseite zeigt sich im Zustand nach der barocken Vergrösserung des Hauses.

Am Dorfplatz von Küssnacht bilden die beiden Häuser Engel und Sonne städtebauliche und optische Fixpunkte. Die beiden Häuser sind in ihrem Kern ungefähr gleich alt, weisen jedoch eine unterschiedliche bauliche Entwicklung auf. Während der Engel bis heute Gasthaus geblieben ist, wurde die Sonne bereits im 18. Jahrhundert zu einem Wohnhaus umgebaut. Dabei wurde das Haus wesentlich erweitert, ebenso wurde die grosse Gaststube im ersten Obergeschoss aufgegeben. Der Engel erhielt sein heutiges Gesicht beim Umbau im Jahr 1907. Damals wurde der Holzfassade die heute sichtbare Fachwerkkonstruktion vorgeblendet. Die

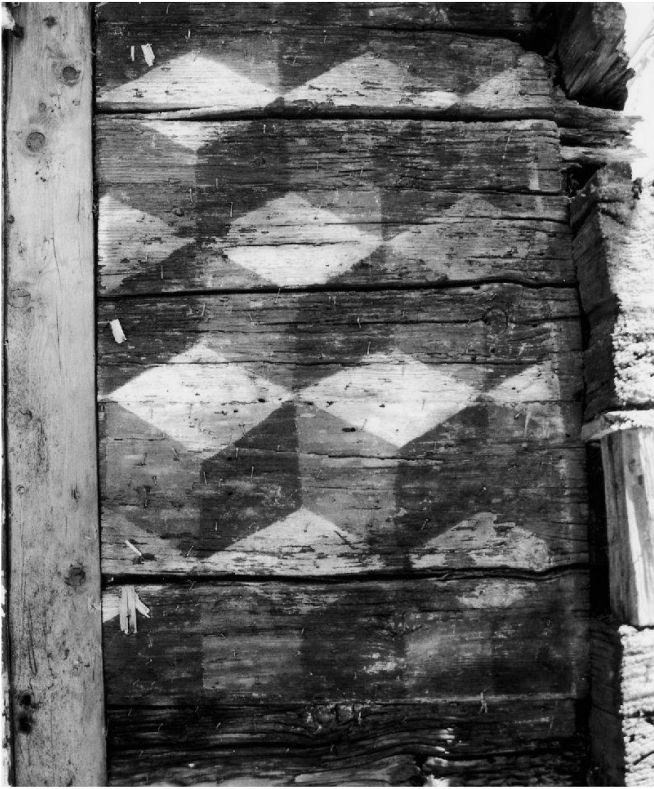
Abb. 26: *Küssnacht, Haus zur Sonne*. Im Giebel dreieck der Hauptfassade fanden sich in Rot- und Weissönen aufgemalte Rauten, die wohl Fensterläden imitieren sollten. Diese Dekoration gehört vermutlich ins 17. Jahrhundert.

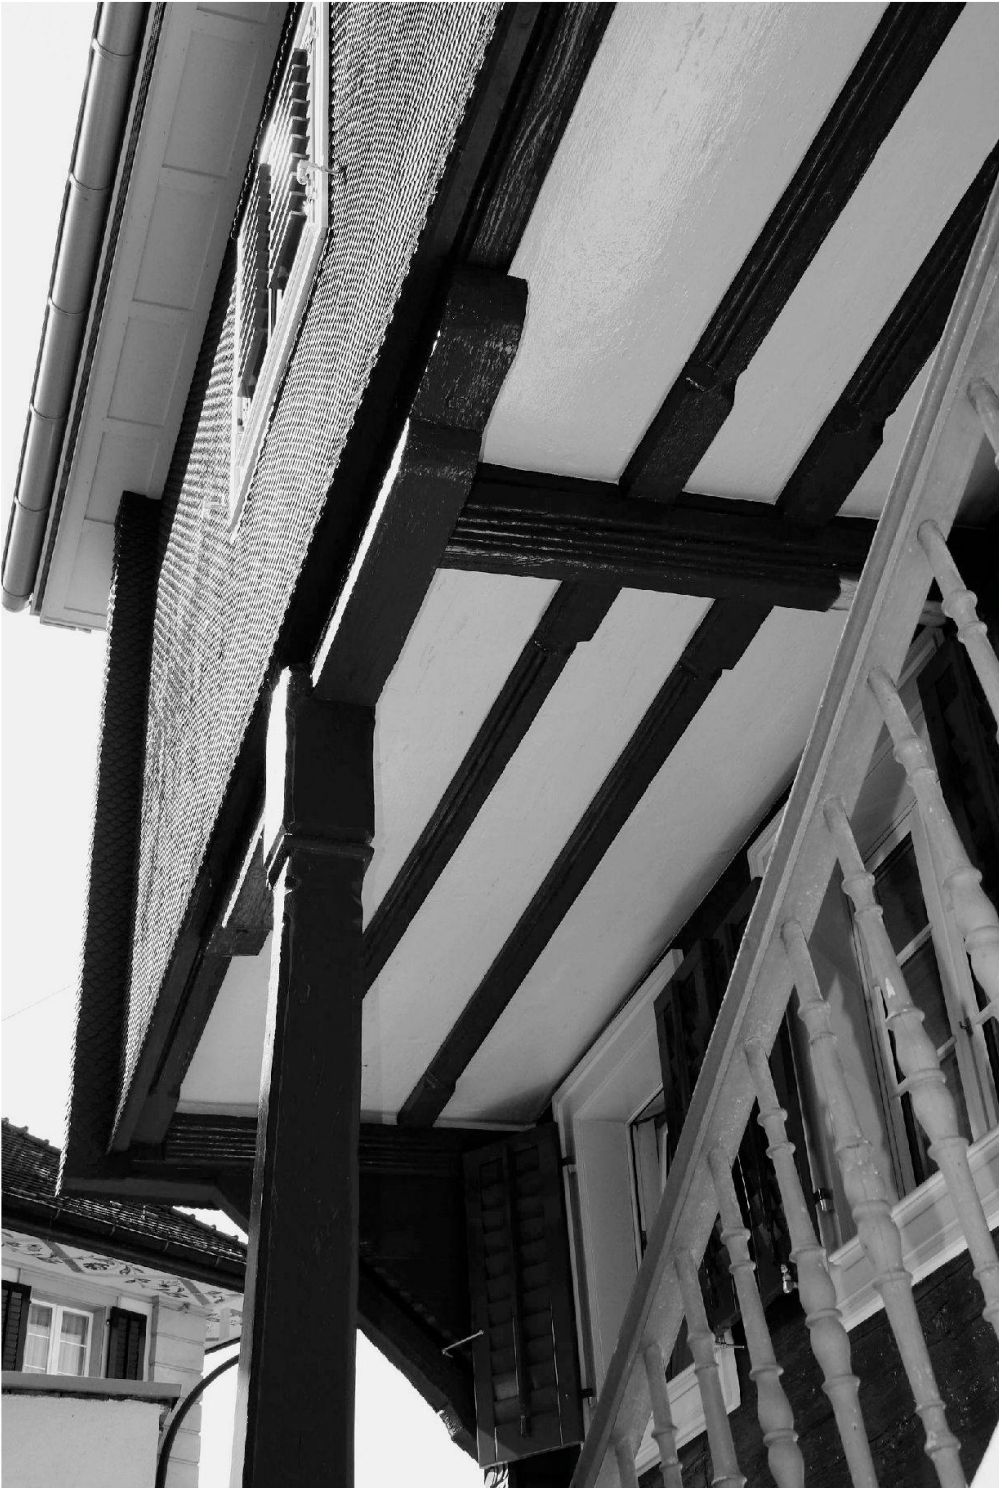
Abb. 27: Küßnacht, Haus zur Sonne.
Die südliche Eingangsseite hat sich abgesehen von der Fenstereinteilung in der Art des 16. Jahrhunderts erhalten.

Anhand von Vergleichsbeispielen kann der Kernbau in die zweite Hälfte des 16. Jahrhunderts bestimmt werden. Eine analog ausgebildete Holzdecke findet sich auch im 1558 datierten Köpli-Haus in Schwyz, sodass man annahmen darf, dass die Sonne um die Mitte des 16. Jahrhunderts erbaut worden ist. Wohl gleichzeitig ist auch zumindest der platzseitige Teil des Engels zu datieren. Ungewöhnlich war der reiche Befund der bemalten Fassaden.

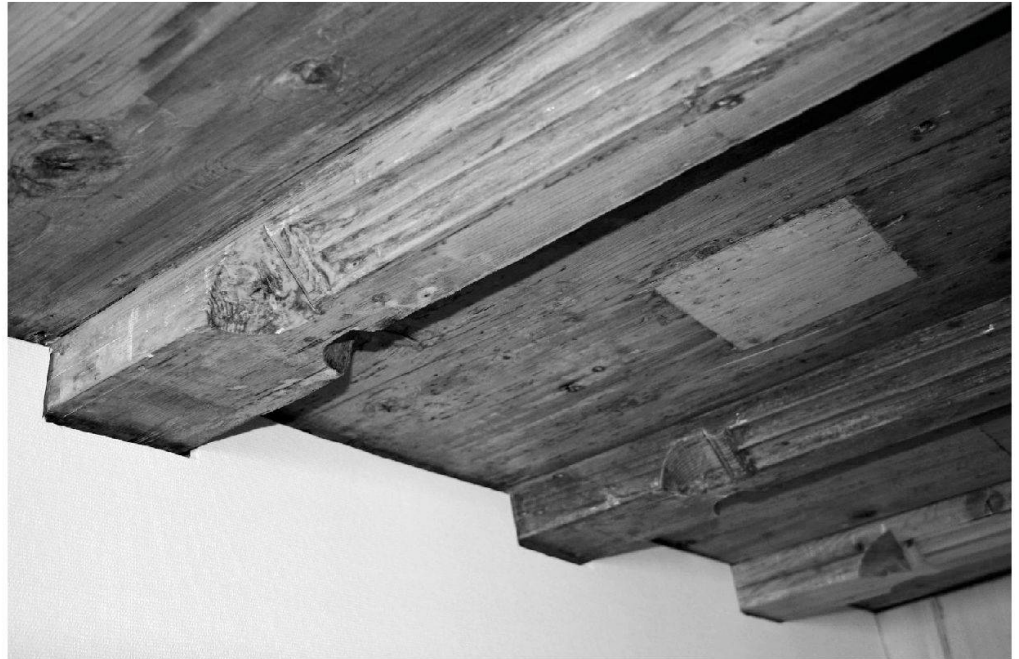
Abb. 28: Küssnacht, Haus zur Sonne. In der grossen Stube und in einem rückseitigen Zimmer des ersten Obergeschosses hat sich die gotische Balkendecke aus der Bauzeit erhalten.
