Zeitschrift: Mitteilungen des historischen Vereins des Kantons Schwyz

Rubrik: Denkmalpflege im Kanton Schwyz

Denkmalpflege im Kanton Schwyz

Markus Bamert

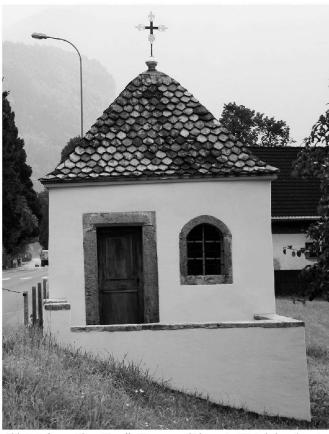
Abb. 1: Schwyz, Abegg-Kapelle. Die vermutlich erst im 19. Jahrhundert eingerichtete Kapelle war ursprünglich als ein für Schwyzer Gärten typisches Schattenhäuschen erbaut worden. Dessen Pendant wurde im Zusammenhang mit dem Bau der Muotathalerstrasse abgebrochen.

Der Aussenputz musste vollständig erneuert werden. Dabei konnten verschiedene statische Risse gut verschlossen werden. Das Dach wurde mit den alten Ziegeln umgedeckt und das originelle Giebelkreuz restauriert. Auf die massigen Grätabdeckungen mit Blech wurde zugunsten von in die Schräge geschnittenen Ziegeln verzichtet. Beim Eingang wurde aus Bruchsteinen ein neuer Eingangspodest gemauert, um die Kapelle besser betreten zu können. Im Innern wurde der Verputz gesichert und ergänzt, der Plattenboden neu verlegt und das Altärchen restauriert.

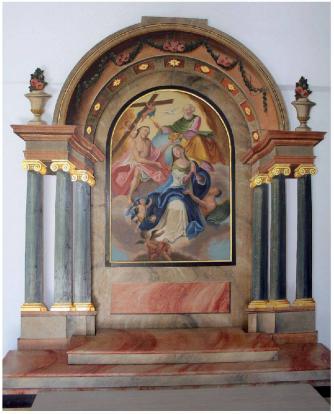
Abb. 2: Schwyz, Abegg-Kapelle. Das klassizistische Altärchen ist in der Art von Kulissenmalerei ausgeführt. Das Altarbild nach einer italienischen Vorlage ist von Dominik Bachmann 1826 signiert und datiert.

nimmt. Bauliche Anpassungen sind auch beim Portal mit dem grob gehauenen Kalksteingewände und dem kleinen Fenster neben der Tür festzustellen. Zu dieser Umbauphase gehört auch das klassizistische Altärchen mit scheinperspektivisch gemalter Architektur und einem Altarbild von beachtlicher Qualität mit der Darstellung der Aufnahme Marias in den Himmel, signiert und datiert von Dominik Bachmann 1826. Zur gleichen Ausstattung gehören auch die beiden Gedenktafeln des Geschlechtes Schilter (Martin Schilter und seine Ehefrau Magdalena) an den Seitenwänden mit dem Datum 1826. Dies ist zugleich ein zeitlicher Hinweis auf die Umgestaltung von einem Gartenhäuschen zu einer Kapelle. Die gegenüber hängende Tafel mit dem Namen von Georg Fassbind und dem Datum 1638 bezieht sich wohl eher auf den Bau als normales Gartenhäuschen und nicht als Kapelle. Jedenfalls erwähnt Pfarrer Thomas Fassbind, der in diesem Haus geboren wurde, die Kapelle in seiner Religionsgeschichte über die Pfarrei Schwyz noch nicht. Vermutlich wurde von der gleichen Besitzergeneration auch das Haus klassizistisch verändert.

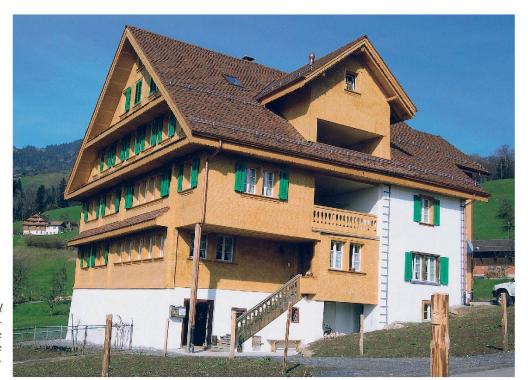
Abb. 3: Schwyz, Hinteres Herrenfeld (Nauerhaus). Beim imposanten Bauernhaus sind deutlich der bergseitige massiv gemauerte und der talseitige in Holz ausgeführte Teil zu unterscheiden.

Seitenfronten ab der Hausmitte sowie die Hausrückseite präsentieren sich im Gegensatz dazu als massiv gemauerter Baukörper mit sehr dicken Mauern. Der Einblick ins Gebäude erlaubt folgende Feststellungen zur Baugeschichte: Das Haus bestand bereits ursprünglich aus zwei konstruktiv unterschiedlichen Gebäudeteilen, einem gewandeten Vorderhaus, in dem sich vor allem die Stube und die Nebenstube als Schlafkammer sowie die Schlafkammern im Obergeschoss befanden. Das Hinterhaus mit der Küche und den Vorratskammern ist gemauert. Ab der Dachschräge sind sowohl das Vorder- wie das Hinterhaus nicht mehr massiv, sondern als sogenannte gestüdete leichtere Holzkonstruktion (Ständerkonstruktion) ausgeführt (Ständerbau).

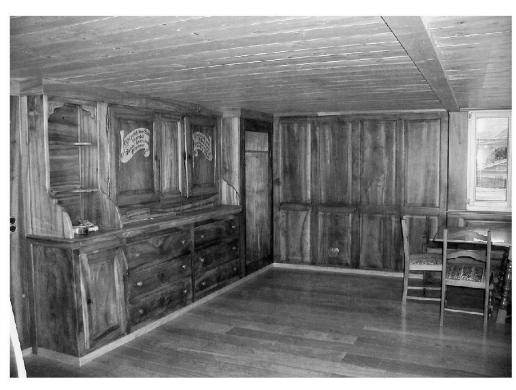
Abb. 4: Schwyz, Hinteres Herrenfeld (Nauerhaus). In der grossen Stube gehören Büffet und Wandtäfer zur Ausstattung des 18. Jahrhunderts. Die Decke wurde in schlichter Form ergänzt.

Im Innern des Hauses hatte die Bausubstanz durch verschiedene Umbauten gelitten. Erhalten sind jedoch der breite Hausgang sowie die Ausstattung der grossen Stube mit Ofen, Büffet, Eckbank, Türen und Nussbaumtäfern des 18. Jahrhunderts als Beispiel der gehobenen Wohnkultur. Um das grosse Haus zweckmässig nutzen zu können, wurde rückseitig ein schlichter Treppenhausvorbau realisiert. Da dieser aus feuerpolizeilichen Gründen in Massivbauweise ausgeführt werden musste, erhielt der Anbau eine Holzverkleidung. Das biedermeierliche Gesicht der Holzfassaden mit Schindelschirm blieb erhalten. Das Hinterhaus erhielt einen hell gekalkten Verputz. Rekonstruiert wurden auch die aufgemalten Eckquader des 18. Jahrhunderts.

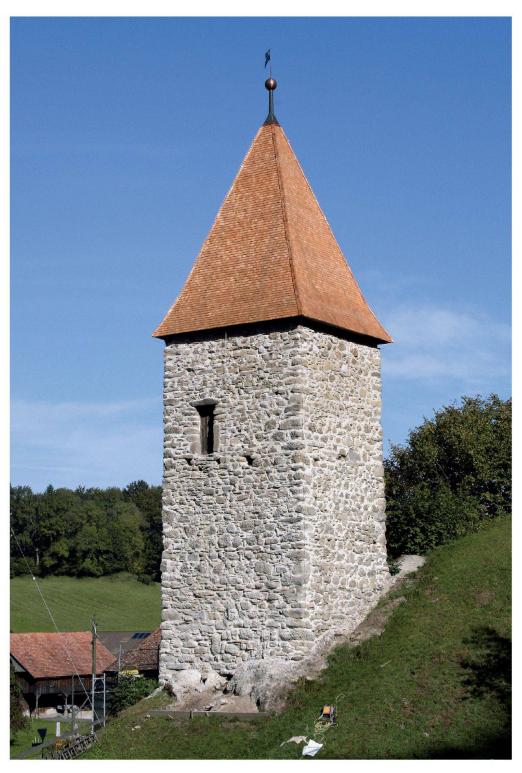
Abb. 5: Sattel, Letziturm. Die Restaurierungsarbeiten am Turm beschränkten sich auf konservierende Massnahmen an Dach und Mauerwerk.

Die Arbeiten am Turm beschränkten sich somit auf konservierende Eingriffe. Ziel der Konservierung war, das Gesicht möglichst unverändert zu belassen. Die Bedeckung des Pyramidendachs wurde mit handgespaltenen Lärchenschindeln ausgeführt. Die Mauern wurden vorsichtig gereinigt, so dass lose Partien des Fugenmörtels entfernt wurden. Dabei wurde darauf geachtet, dass keine zusätzlichen Schäden durch allzu hohen Wasserdruck am weitgehend originalen Fugenmörtel entstanden. Einige Sandsteinpartien, die vor allem beim Hocheingang und den wenigen Fensterschlitzen vorhanden sind, wurden gefestigt. Der Fugenmörtel wurde mit grobem Kalkmörtel mit Kiesanteilen bis zu einem Zentimeter Durchmesser ergänzt. Teilweise wurden auch kleine Keilsteine eingesetzt. Grosser Wert wurde auf die richtige Sandmischung gelegt, um farblich möglichst nahe am bestehenden Mörtel zu bleiben. Auf der Rückseite des Turms wurde ein Sickergraben angelegt, um das Hangwasser am Eindringen in das Mauerwerk zu hindern und dieses seitlich abzuleiten. Zudem wurden die Fundamente, die direkt auf dem Felsen aufliegen, freigelegt und die losen Steine neu vermauert.

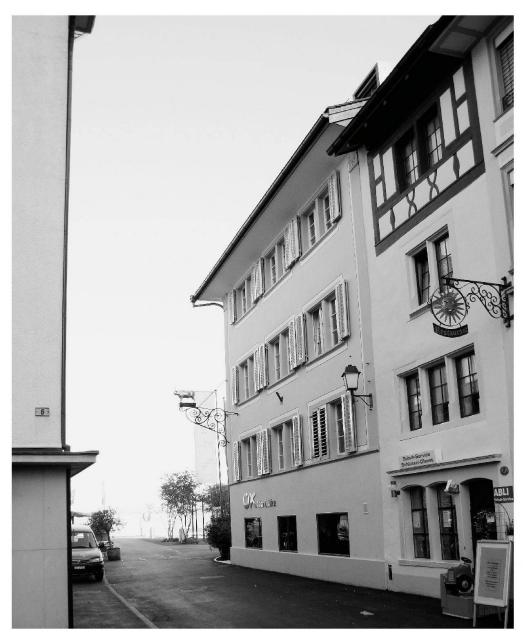
Abb. 6: Lachen, Ochsen. An der Gasse, die vom Rathaus zum See führt, besitzt die Seitenfront des Ochsen einen wichtigen Stellenwert als Abschluss der gut erhaltenen, kleinstädtischen Häuserzeile.

Abgebrochen werden konnte der auf der Seeseite in den 1960er-Jahren realisierte Vorbau mit Panoramafenster, der die Fassade wesentlich beeinträchtigte. Dieser Vorbau war nicht vor die Fassade montiert, sondern mittels einer massiven Betonplatte in den Baukörper hinein verankert worden. Bei diesem Umbau wurde die ohnehin bereits stark reduzierte Bausubstanz nochmals beeinträchtigt und insbesondere die Statik geschwächt. Der Vorbau der 1960er Jahre konnte auf einen doppelstöckigen Balkon, der als Metallkonstruktion vor die Fassade gestellt ist, reduziert werden. Im Erdgeschoss ist nach wie vor ein Gastronomiebetrieb eingerichtet, während die Obergeschosse heute Wohnzwecken dienen.

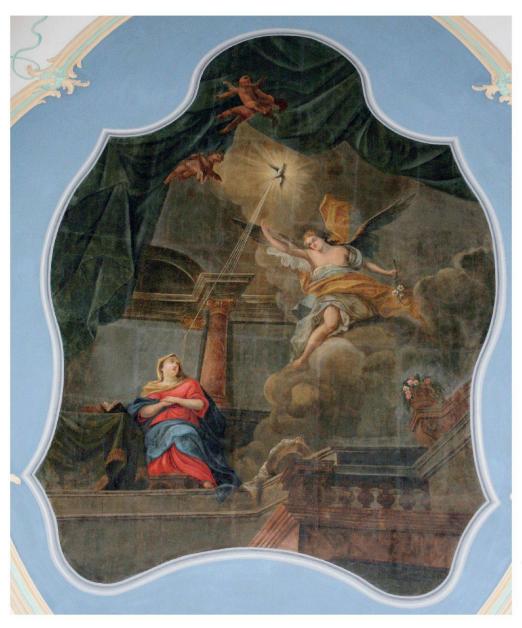
Abb. 8: Altendorf, Pfarrkirche St. Michael. Das Deckenbild von Gottfried Locher aus dem Jahr 1775/76 nach der Restaurierung und abgeschlossener Montage in Altendorf.

die Grobretuschen. Die Feinretuschen wurden erst nach der Montage der einzelnen Bildfelder vor Ort ausgeführt. Die Montage erfolgte mittels eines nicht mehr lösbaren Leims. Da jedoch das Bild mittels Wachs auf die neue Trägerleinwand doubliert wurde, ist ein Ablösen des Bildes jederzeit möglich. Nachdem Studien gemacht worden sind, wie die leere Fläche zwischen Stuckrahmen und Bild mit einer Weiterführung der gemalten Draperie kaschiert werden könnte, verzichtete man nach der Montage und der Fertigstellung der Retuschen jedoch darauf, da sich das Bild in seiner eigenwilligen Form gut in den Stuckrahmen einpasst. Die freie Bildfläche zwischen Bild und Rahmen wurde lediglich in einem vermittelnden Blauton gefasst. Somit bleibt das Bild als solches ablesbar und man spürt auch, dass es hierher versetzt worden ist.

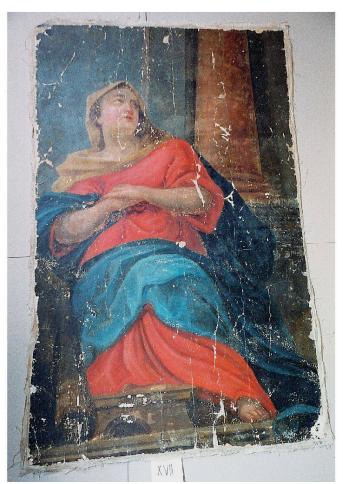
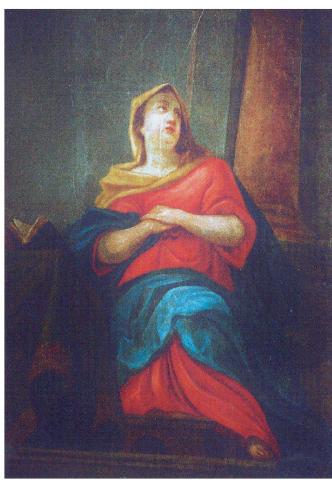
Abb. 9 und Abb. 10: Altendorf, Pfarrkirche St. Michael. Ausschnitt aus dem Deckenbild «Verkündigung an Maria» vor und nach der Restaurierung.

mengefügt, gereinigt und retuschiert worden waren, zeigte sich bei der provisorischen Montage dieses Teilstücks in Altendorf, dass das Bild trotz der unterschiedlichen Malweise im Vergleich zum Messmer-Bild im Chor gut in den Raum passt. Messmers Bild ist in lockerer, luftiger Freskotechnik gemalt und wirkt sehr hell, während Lochers Bild in einer Mischung aus Öl- und Temperamalerei auf rotem Bolusgrund aufgebaut ist. Diese Maltechnik entspricht der schwerer wirkenden Leinwandmalerei. In der Folge wurde ein wesentlicher Teil der Arbeit im Atelier gemacht: Das Übertragen auf den neuen Träger aus stabiler Leinwand, das Entfernen der versprödeten Harz-Wachsmischung von der Bildoberfläche sowie das Reinigen der Bildoberfläche von alten Verschmutzungen, das Zusammenfügen von zwei bis drei Bildfragmenten zu noch transportierbaren Bildteilen sowie

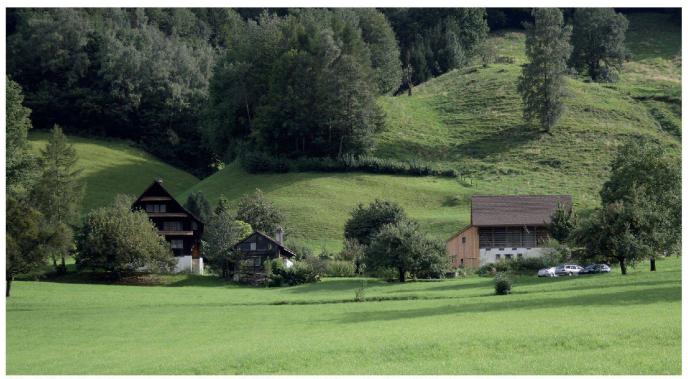
Abb. 12: Schübelbach, Scheune im Nasstal. Das barocke Wohnhaus mit Nebengebäude und Stall gehört zu den selten gewordenen, intakten ländlichen Baugruppen in der March.

Als Auflage für den Umbau wurde die integrale Erhaltung des Stalls gefordert. Dazu wurde in den offenen Heuraum eine neue Tragkonstruktion eingezogen und Richtung

Berg eine neue Küche vorgebaut. Die grosszügige Befensterung liegt nun hinter der Balkenkonstruktion als selbst tragende Wand. Die Schlafräume befinden sich im muralen Erdgeschoss und in der Galerie des ehemaligen Heuraums.

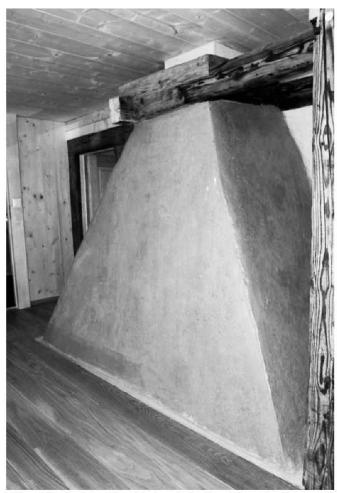
Abb. 14: Reichenburg, Haus Oberbürgeli. Der Rauchfang, der als unten offener Rutenkamin ausgebildet ist, beansprucht einen wesentlichen Teil des vorhandenen Platzes im oberen Gang.

Küchenwand originale Lichtöffnungen Richtung Berg fehlen. Der Anbau ist mit einem Pultdach an die Fassade angelehnt. Das Vorderhaus ist unterkellert. In der Küche existiert noch der originale offene Rutenkamin des 18. Jahrhunderts, der mit seinem grossen Volumen einen wesentlichen Teil der Grundfläche des Ganges im Obergeschoss einnimmt. Die offene Feuerstelle in der Küche war jedoch durch eine eiserne Holzstelle in der Art des 19. Jahrhunderts ersetzt worden. Der Kamin ist aus Ruten geflochten und mit einem stark lehmhaltigen Mörtel abgedichtet. Um die Mitte des 19. Jahrhunderts wurde ein neuer Dachstuhl aufgesetzt, der um ca. 50 cm höher liegt als der ursprüngliche, dies wohl um eine Firstkammer einrichten zu können.

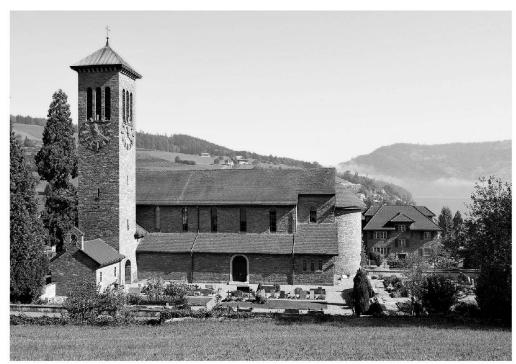
Abb. 15: Küssnacht, Pfarrkirche St. Sebastian, Immensee. Kirche, Totenkapelle, Pfarrhaus mit Unterrichtszimmer und Friedhof bilden eine für die Zwischenkriegszeit typische Anlage mit sichtbelassenem Bruchsteinmauerwerk aus Tessiner Granit.

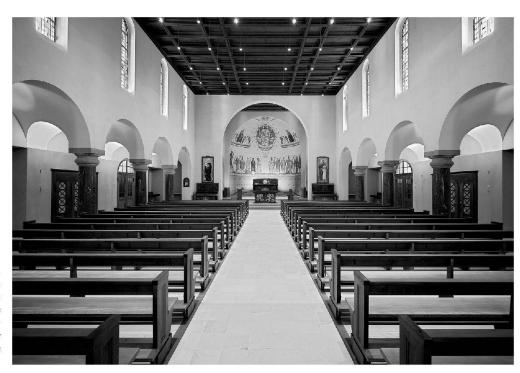
Abb. 16: Küssnacht, Pfarrkirche St. Sebastian, Immensee. Mit den kräftigen polierten Säulen aus Castionegranit, die die schmalen Seitenschiffe abtrennen, der hölzernen Flachdecke und dem Rundchor mit der Kalotte wird die Anlehnung an eine frühchristliche Kirche gesucht.

schmaler, so dass an der Chorbogenwand zwei Seitenaltäre Platz finden. Der Boden im Schiff besteht aus quadratischen Sollhofnerplatten, der Chorboden ist in rotem Mosaik ausgeführt. Die Stufen wiederholen den Granit als Baumaterial. Aus Granit bestehen auch die Altarmensen sowie der Taufstein und die Kanzel.

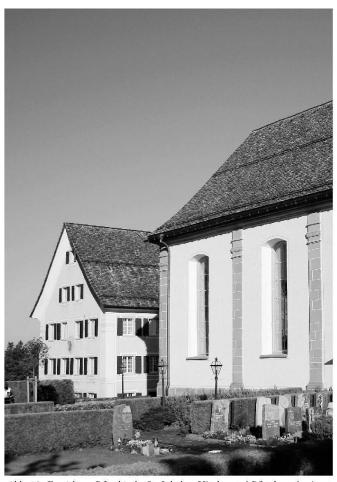
Abb. 18: Feusisberg, Pfarrkirche St. Jakobus. Kirche und Pfarrhaus besitzen eine identische Fassadengestaltung, wobei beim Pfarrhaus die Eckpilaster, die an der Kirche in Sandstein bestehen, lediglich aufgemalt sind.

der Pfarrhausfassade realisiert. Diese Veränderungen erfolgten im Anschluss an den Neubau der Pfarrkirche nach 1780, um das ältere, ursprünglich lediglich weiss verputzte Pfarrhaus an die modernere, reicher instrumentierte Kirchenfassade anzugleichen.

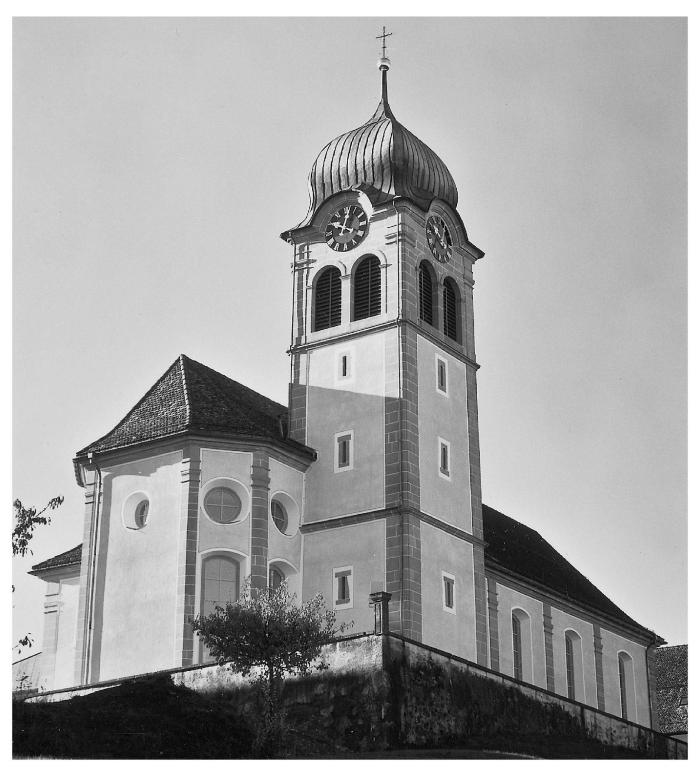
Nicht nur das Pfarrhaus war im Verlauf des 20. Jahrhunderts wesentlich vereinfacht worden, sondern auch die Pfarrkirche. Bis 1963 blieb die originale Kirchenfassade mit differenziertem Putzauftrag erhalten. Dann wurde der Besenwurf entfernt und durch einen weiss bemalten Abrieb oder Glattputz ersetzt. Nicht nur die Kirche Feusisberg erlitt dieses Schicksal, sondern die Mehrzahl der Kirchen, die in den 1950er- und 1960er-Jahren restauriert worden waren. Durch die Entfernung des Originalputzes verloren diese Kirchenfassaden wesentlich an Halt. In Feusisberg sass in der Folge der vollständig in Sandstein ausgeführte Turmaufbau mit den Glockenstühlen äusserst schwer auf dem hell verputzten Turm. Einzig die erhalten gebliebenen Lisenen in Sandstein stützten die schwere Dachuntersicht. Eine erneute Restaurierung der Fassaden drängte sich auf, da der 1963 angebrachte, stark mit Kunststoff vergütete Verputz bereits grosse Schäden aufwies. Zudem waren viele Kalkfu-

Abb. 19: Feusisberg, Pfarrkirche St. Jakobus. Die Fassadenflächen in Rauhputz kontrastieren mit den geglätteten und hell bemalten Bändern, die die Architektur und die Fenster begleiten.

gen an den Sandsteinlisenen und -untersicht durch viel zu harte Zementfugen ersetzt worden, die durch ihren hohen Salzgehalt den umliegenden Sandstein anfrassen. Die Fassaden wurden anhand historischer Photographien, die noch das originale Erscheinungsbild zeigen, wiederhergestellt. Die Putzfelder sind als Besenwurf ausgeführt, der unbemalt blieb. Deshalb war die Wahl des Sandes von grosser Bedeutung für das endgültige Erscheinungsbild. Der Naturputz wird von geglätteten und hell bemalten Bändern begleitet. Diese sind vom Naturputz zudem mit anthrazitfarbigen Linien abgetrennt. Der Sandstein wurde zurückhaltend mit Kieselsäureester gefestigt. Vollständiger Steinersatz war nicht notwendig. Steinfugen, die ersetzt werden mussten, sei es, weil sie vollständig fehlten oder wegen des hohen Zementgehalts entfernt worden waren, wurde mit hellem Kalkmörtel ergänzt. Nachgedunkelte Fugen, die erhalten blieben, wurden mit Kalk aufgehellt, so dass das originale Fugenbild wieder ablesbar ist. Durch die sorgfältige Restaurierung besitzen die Kirchenfassaden wieder ihre ursprüngliche, differenzierte Ausstrahlung. Zudem wirkt der naturfarbig belassene Putz dank seiner Offenporigkeit wesentlich lebhafter.
