Zeitschrift: Mitteilungen des historischen Vereins des Kantons Schwyz
Herausgeber: Historischer Verein des Kantons Schwyz
Band: 99 (2007)

Denkmalpflege im Kanton Schwyz

Markus Bamert

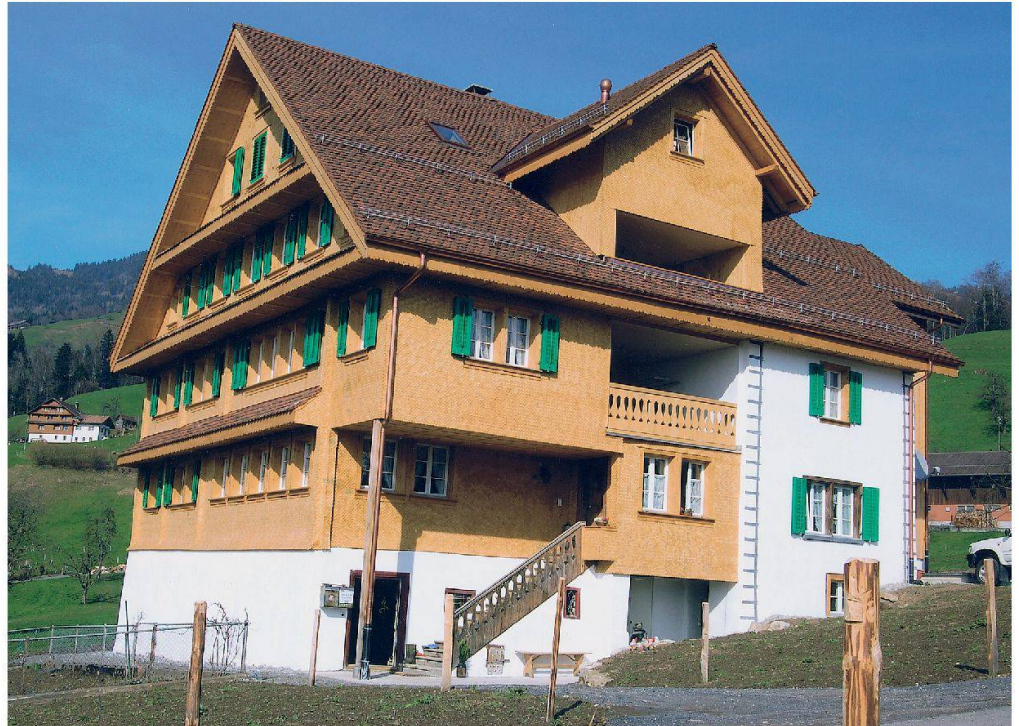
Abb. 3: Schwyz, Hinteres Herrenfeld (Nauerhaus). Beim imposanten Bauernhaus sind deutlich der bergseitige massiv gemauerte und der talseitige in Holz ausgeführte Teil zu unterscheiden.

Seitenfronten ab der Hausmitte sowie die Hausrückseite präsentieren sich im Gegensatz dazu als massiv gemauerter Baukörper mit sehr dicken Mauern. Der Einblick ins Gebäude erlaubt folgende Feststellungen zur Baugeschichte: Das Haus bestand bereits ursprünglich aus zwei konstruktiv unterschiedlichen Gebäudeteilen, einem gewandeten Vorderhaus, in dem sich vor allem die Stube und die Nebenstube als Schlafkammer sowie die Schlafkammern im Obergeschoss befanden. Das Hinterhaus mit der Küche und den Vorratskammern ist gemauert. Ab der Dachschräge sind sowohl das Vorder- wie das Hinterhaus nicht mehr massiv, sondern als sogenannte gestütete leichtere Holzkonstruktion (Ständerkonstruktion) ausgeführt (Ständerbau).

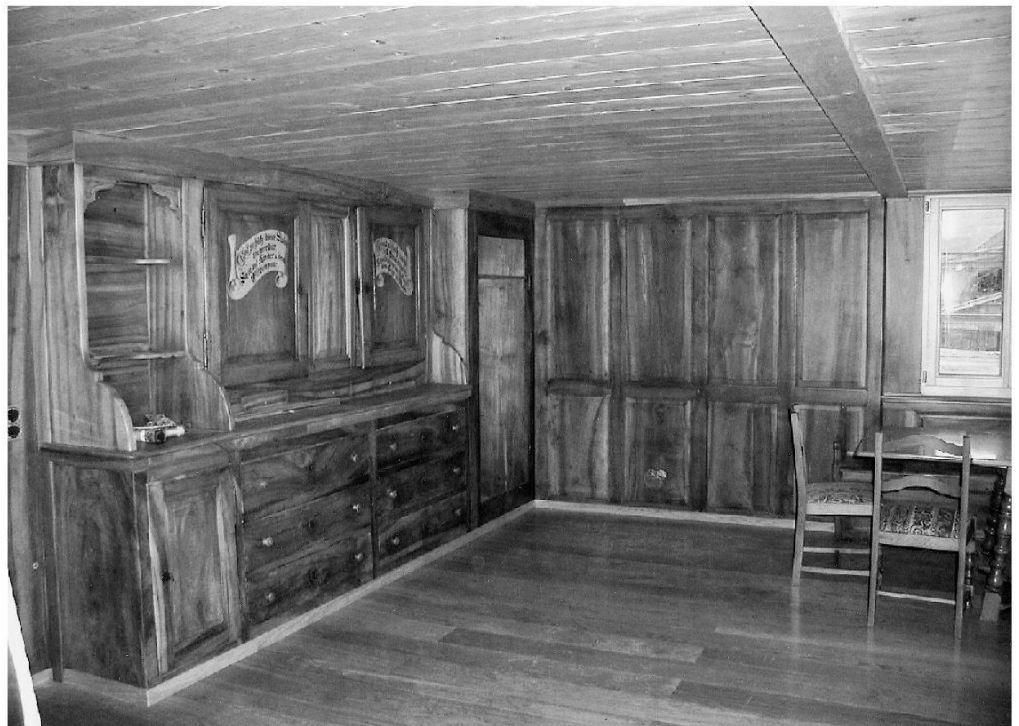
Abb. 4: Schwyz, Hinteres Herrenfeld (Nauerhaus). In der grossen Stube gehören Büffet und Wandtäfel zur Ausstattung des 18. Jahrhunderts. Die Decke wurde in schlichter Form ergänzt.

Im Innern des Hauses hatte die Bausubstanz durch verschiedene Umbauten gelitten. Erhalten sind jedoch der breite Hausgang sowie die Ausstattung der grossen Stube mit Ofen, Büffet, Eckbank, Türen und Nussbaumtäfern des 18. Jahrhunderts als Beispiel der gehobenen Wohnkultur. Um das grosse Haus zweckmässig nutzen zu können, wurde rückseitig ein schlichter Treppenhausvorbau realisiert. Da dieser aus feuerpolizeilichen Gründen in Massivbauweise ausgeführt werden musste, erhielt der Anbau eine Holzverkleidung. Das biedermeierliche Gesicht der Holzfassaden mit Schindelschirm blieb erhalten. Das Hinterhaus erhielt einen hell gekalkten Verputz. Rekonstruiert wurden auch die aufgemalten Eckquader des 18. Jahrhunderts.

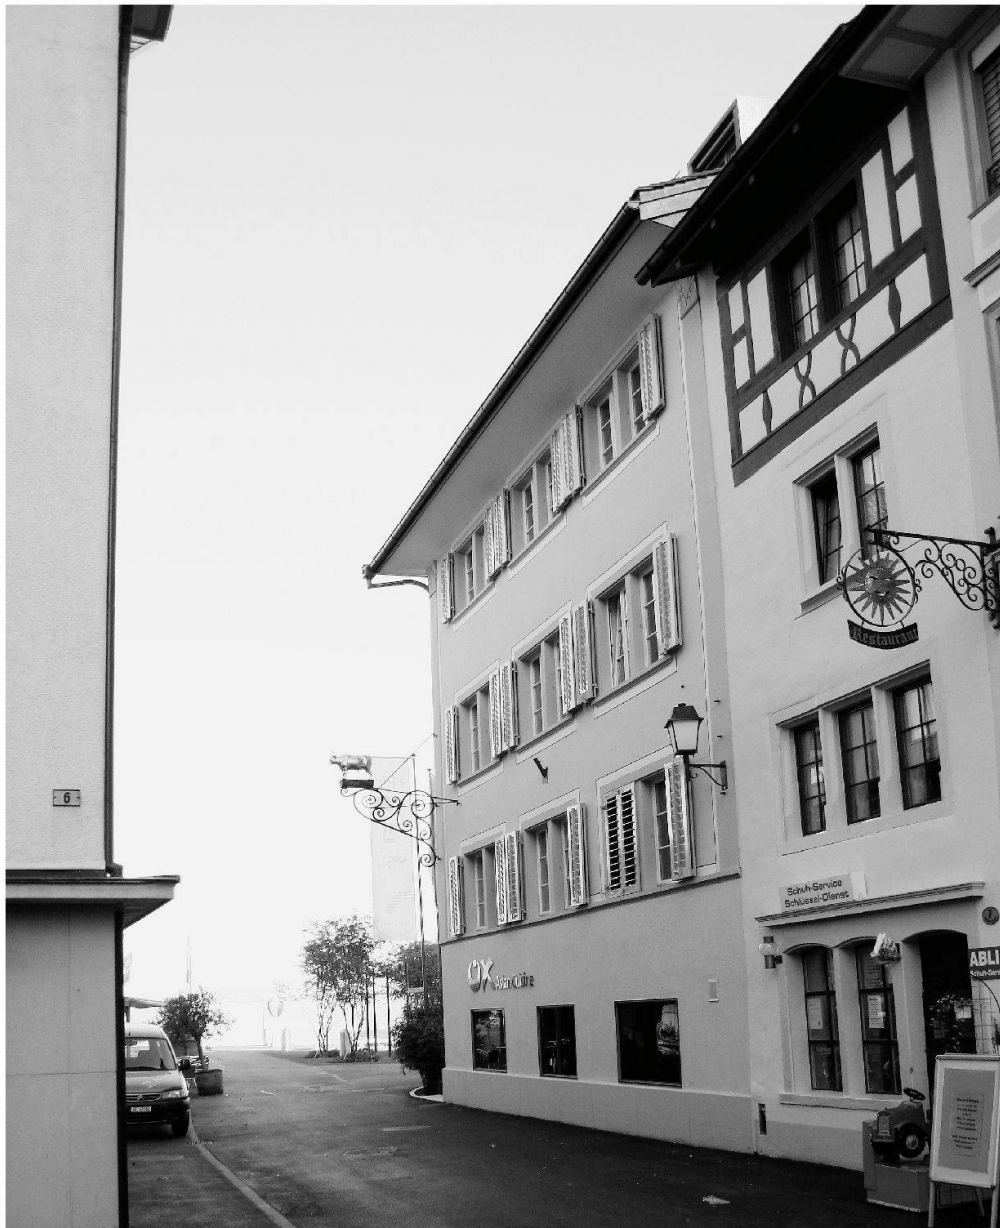
Abb. 6: Lachen, Ochsen. An der Gasse, die vom Rathaus zum See führt, besitzt die Seitenfront des Ochsen einen wichtigen Stellenwert als Abschluss der gut erhaltenen, kleinstädtischen Häuserzeile.

Abgebrochen werden konnte der auf der Seeseite in den 1960er-Jahren realisierte Vorbau mit Panoramafenster, der die Fassade wesentlich beeinträchtigte. Dieser Vorbau war nicht vor die Fassade montiert, sondern mittels einer massiven Betonplatte in den Baukörper hinein verankert worden. Bei diesem Umbau wurde die ohnehin bereits stark reduzierte Bausubstanz nochmals beeinträchtigt und insbesondere die Statik geschwächt. Der Vorbau der 1960er Jahre konnte auf einen doppelstöckigen Balkon, der als Metallkonstruktion vor die Fassade gestellt ist, reduziert werden. Im Erdgeschoss ist nach wie vor ein Gastronomiebetrieb eingerichtet, während die Obergeschosse heute Wohnzwecken dienen.

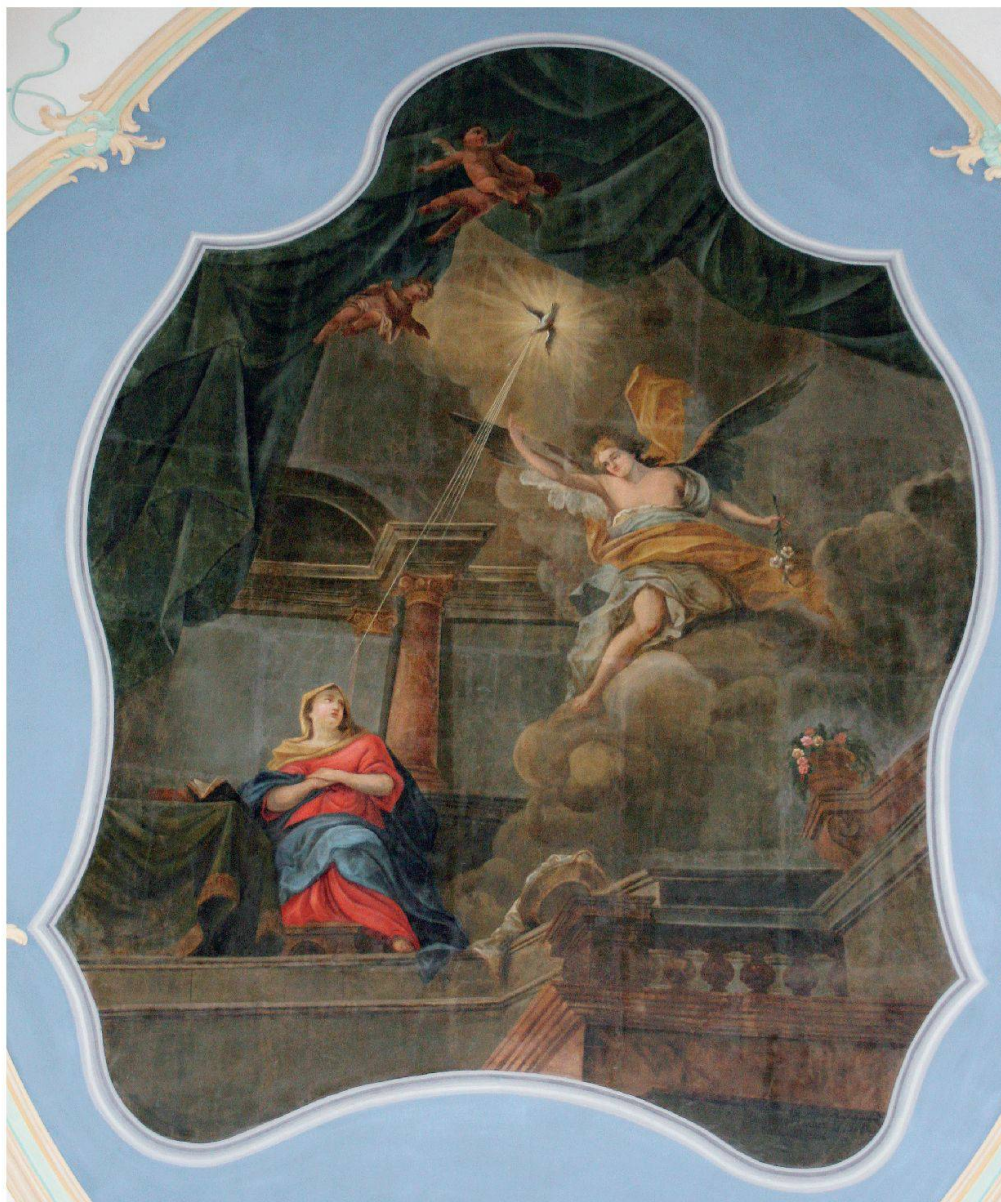
Abb. 8: Altendorf, Pfarrkirche St. Michael. Das Deckenbild von Gottfried Locher aus dem Jahr 1775/76 nach der Restaurierung und abgeschlossener Montage in Altendorf.

die Grobretuschen. Die Feinretuschen wurden erst nach der Montage der einzelnen Bildfelder vor Ort ausgeführt. Die Montage erfolgte mittels eines nicht mehr lösbaren Leims. Da jedoch das Bild mittels Wachs auf die neue Trägerleinwand doubliert wurde, ist ein Ablösen des Bildes jederzeit möglich. Nachdem Studien gemacht worden sind, wie die leere Fläche zwischen Stuckrahmen und Bild mit einer Weiterführung der gemalten Draperie kaschiert werden könnte, verzichtete man nach der Montage und der Fertigstellung der Retuschen jedoch darauf, da sich das Bild in seiner eigenwilligen Form gut in den Stuckrahmen einpasst. Die freie Bildfläche zwischen Bild und Rahmen wurde lediglich in einem vermittelnden Blauton gefasst. Somit bleibt das Bild als solches ablesbar und man spürt auch, dass es hierher versetzt worden ist.

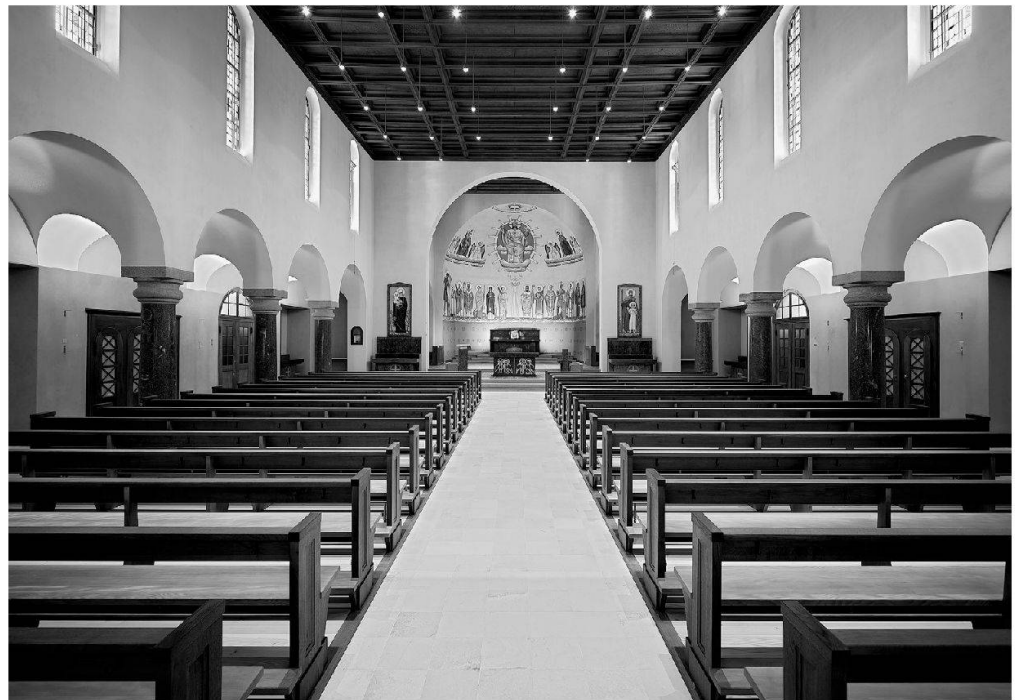
Abb. 16: Küssnacht, Pfarrkirche St. Sebastian, Immensee. Mit den kräftigen polierten Säulen aus Castione-granit, die die schmalen Seitenschiffe abtrennen, der hölzernen Flachdecke und dem Rundchor mit der Kalotte wird die Anlehnung an eine frühchristliche Kirche gesucht.

Das Restaurierungskonzept war im Wesentlichen durch die Kenntnisse dieses Untersuchs gegeben. Es galt zunächst soweit möglich die originalen Anstriche zu erhalten. Diese wurden gereinigt und lasierend ergänzt, so dass der wolkige Farbauftrag erhalten blieb. Dadurch konnte die Spannung zwischen dem hellen Mittelschiff und den dunkler abgetönten Seitenschiffen wiederhergestellt werden. In diesem klaren Farbkonzept kommen auch die schweren, dunkel polierten Granitsäulen im untern und die wenigen Farbakzente in den Fenstern des Obergadens zur Geltung. Die Holzdecke wurde gereinigt und lasierend beruhigt und poliert, desgleichen die Holzbänke und die Beichtstühle. Dem Wunsch der Pfarrei entsprechend wurde ein Vorchor mit neuem Zelebrationsaltar und Ambo geschaffen, der weiter ins Kirchenschiff hinein ragt. Auf einem roten Steinboden steht der neue schlichte Altarblock aus Granit. Auf die Vorderfront wurden die Evangelistensymbole aus geschmiedetem Eisen, die an der entfernten Kanzel montiert waren, angebracht. Der Taufstein erhielt seinen Platz im Zentrum des breiten Chores. Auch aus denkmalpflegerischer Sicht war es zu Gunsten der Wirkung der Säulenreihe möglich, die für den Raum viel zu massige Kanzel zu entfernen. Starke Farbakzente setzen auch die beiden Altäre am Chorbogen mit den Bildern von Kunz in schlichten Granitrahmen. Entfernt wurden die Kreuzwegstationen aus Gips, die als Manufakturware des späten Historismus wenig Bezug zum Raum besaßen und die Seitenschiffe lediglich unruhig machten. Heute hängt in den Seitenschiffen, für die wohl ähnlich den beiden vorderen Nischen auch Altäre geplant waren, ein konzentriert platzierter Kreuzweg von Franco Giacomel, Zürich. Auch andere Details wie die aus Messing geschmiedeten Apostelleuchter, der Tabernakel in Form eines frühchristlichen Baldachins aus Messing auf dem Hochaltar, die Altargarnituren und der Mosaikboden im Chor erhielten die nötige Zuwendung und Pflege. Dank des sorgfältigen Umgangs mit der überlieferten Substanz vermag heute der schlichte Raum mit seinen starken Farbakzenten zu überzeugen. Zudem besitzt die Kirche dank dieser sorgfältigen Restaurierung in unserem Kanton, der ohnehin nur wenige überzeugende Baudenkmäler des 20. Jahrhunderts besitzt, einen entsprechend hohen Stellenwert. Besondere Bedeutung kommt dabei der Malerei von Fritz Kunz zu. Deren Stellenwert als religiöse Malerei der Zwischenkriegszeit ist nach der Übertünchung der expressiven Malerei von Georges Weber in der Pfarrkirche Goldau um so höher einzustufen.
