# Denkmalpflege im Kanton Schwyz

Markus Bamert

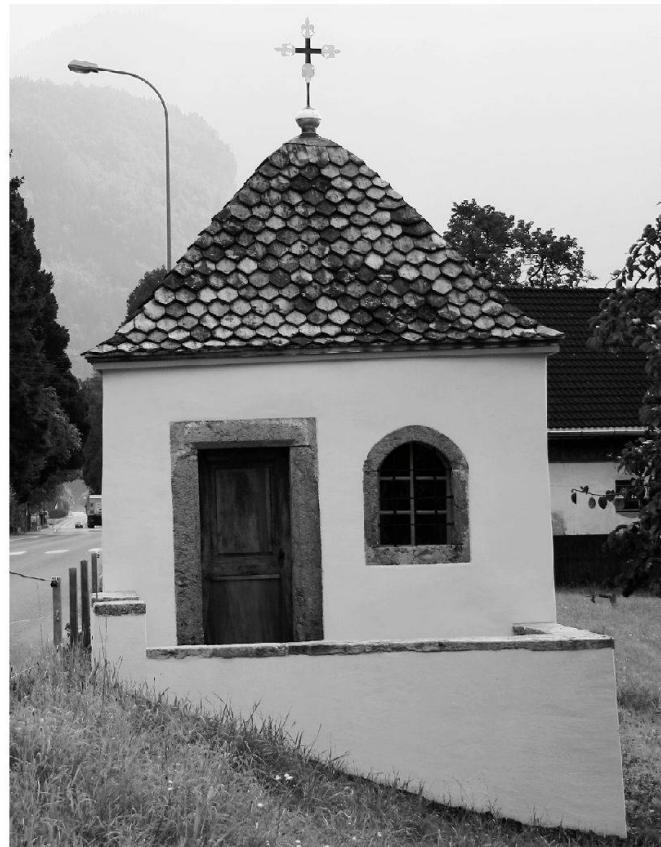
Abb. 1: Schwyz, Abegg-Kapelle. Die vermutlich erst im 19. Jahrhundert eingerichtete Kapelle war ursprünglich als ein für Schwyzische Gärten typisches Schattenhäuschen erbaut worden. Dessen Pendant wurde im Zusammenhang mit dem Bau der Muotathalerstrasse abgebrochen.

Der Aussenputz musste vollständig erneuert werden. Dabei konnten verschiedene statische Risse gut verschlossen werden. Das Dach wurde mit den alten Ziegeln umgedeckt und das originelle Giebelkreuz restauriert. Auf die massigen Grätabdeckungen mit Blech wurde zugunsten von in die Schrägen geschnittenen Ziegeln verzichtet. Beim Eingang wurde aus Bruchsteinen ein neuer Eingangspodest gemauert, um die Kapelle besser betreten zu können. Im Innern wurde der Verputz gesichert und ergänzt, der Plattenboden neu verlegt und das Altärchen restauriert.

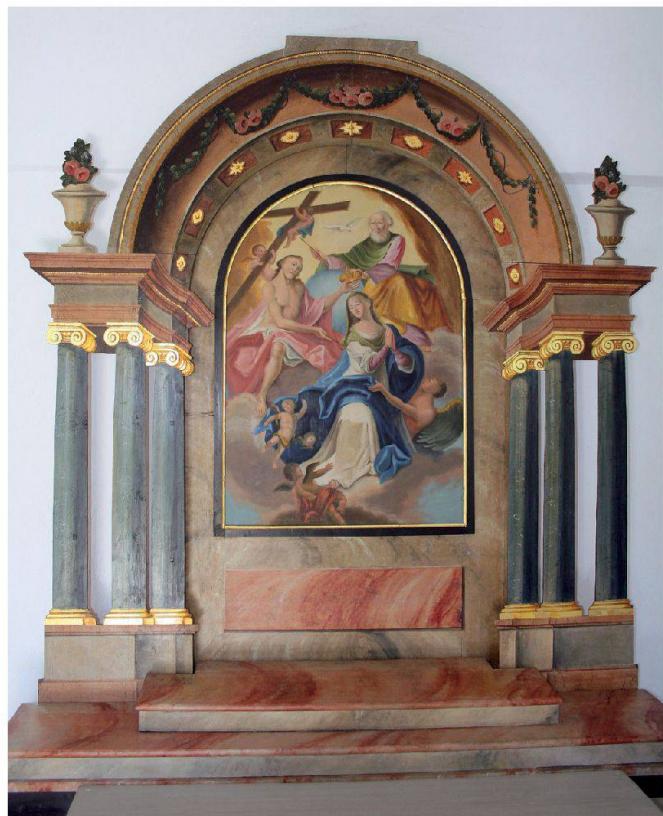
Abb. 2: Schwyz, Abegg-Kapelle. Das klassizistische Altärchen ist in der Art von Kulissenmalerei ausgeführt. Das Altarbild nach einer italienischen Vorlage ist von Dominik Bachmann 1826 signiert und datiert.

nimmt. Bauliche Anpassungen sind auch beim Portal mit dem grob gehauenen Kalksteingewände und dem kleinen Fenster neben der Tür festzustellen. Zu dieser Umbauphase gehört auch das klassizistische Altärchen mit scheinperspektivisch gemalter Architektur und einem Altarbild von beachtlicher Qualität mit der Darstellung der Aufnahme Marias in den Himmel, signiert und datiert von Dominik Bachmann 1826. Zur gleichen Ausstattung gehören auch die beiden Gedenktafeln des Geschlechtes Schilter (Martin Schilter und seine Ehefrau Magdalena) an den Seitenwänden mit dem Datum 1826. Dies ist zugleich ein zeitlicher Hinweis auf die Umgestaltung von einem Gartenhäuschen zu einer Kapelle. Die gegenüber hängende Tafel mit dem Namen von Georg Fassbind und dem Datum 1638 bezieht sich wohl eher auf den Bau als normales Gartenhäuschen und nicht als Kapelle. Jedenfalls erwähnt Pfarrer Thomas Fassbind, der in diesem Haus geboren wurde, die Kapelle in seiner Religionsgeschichte über die Pfarrei Schwyz noch nicht. Vermutlich wurde von der gleichen Besitzergeneration auch das Haus klassizistisch verändert.

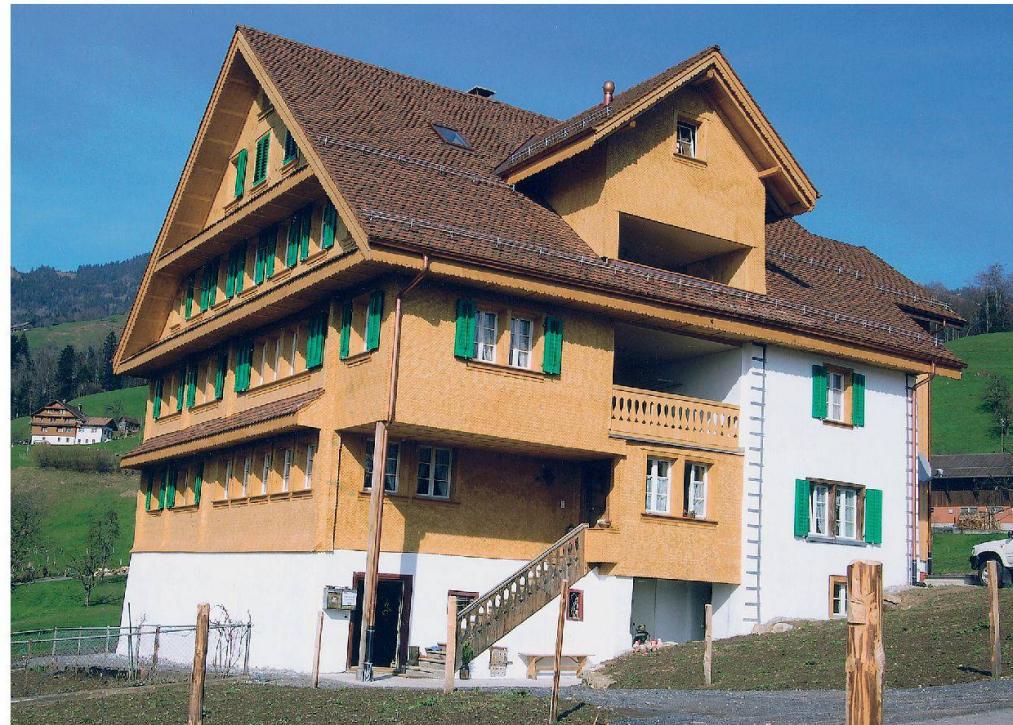
Abb. 3: Schwyz, Hinteres Herrenfeld (Nauerhaus). Beim imposanten Bauernhaus sind deutlich der bergseitige massiv gemauerte und der talseitige in Holz ausgeführte Teil zu unterscheiden.

Im Innern des Hauses hatte die Bausubstanz durch verschiedene Umbauten gelitten. Erhalten sind jedoch der breite Haugang sowie die Ausstattung der grossen Stube mit Ofen, Büffet, Eckbank, Türen und Nussbaumtäfern des 18. Jahrhunderts als Beispiel der gehobenen Wohnkultur. Um das grosse Haus zweckmässig nutzen zu können, wurde rückseitig ein schlichter Treppenhausvorbau realisiert. Da dieser aus feuerpolizeilichen Gründen in Massivbauweise ausgeführt werden musste, erhielt der Anbau eine Holzverkleidung. Das biedermeierliche Gesicht der Holzfassaden mit Schindelschirm blieb erhalten. Das Hinterhaus erhielt einen hell gekalkten Verputz. Rekonstruiert wurden auch die aufgemalten Eckquader des 18. Jahrhunderts.

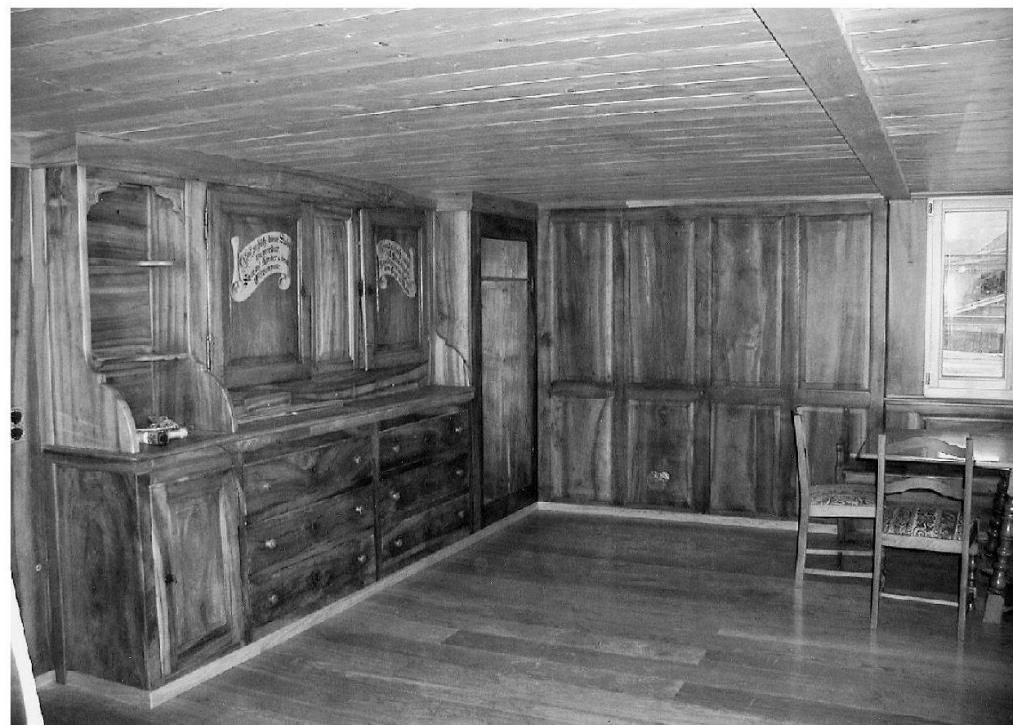
Abb. 4: Schwyz, Hinteres Herrenfeld (Nauerhaus). In der grossen Stube gehören Büffet und Wandtäfer zur Ausstattung des 18. Jahrhunderts. Die Decke wurde in schlichter Form ergänzt.

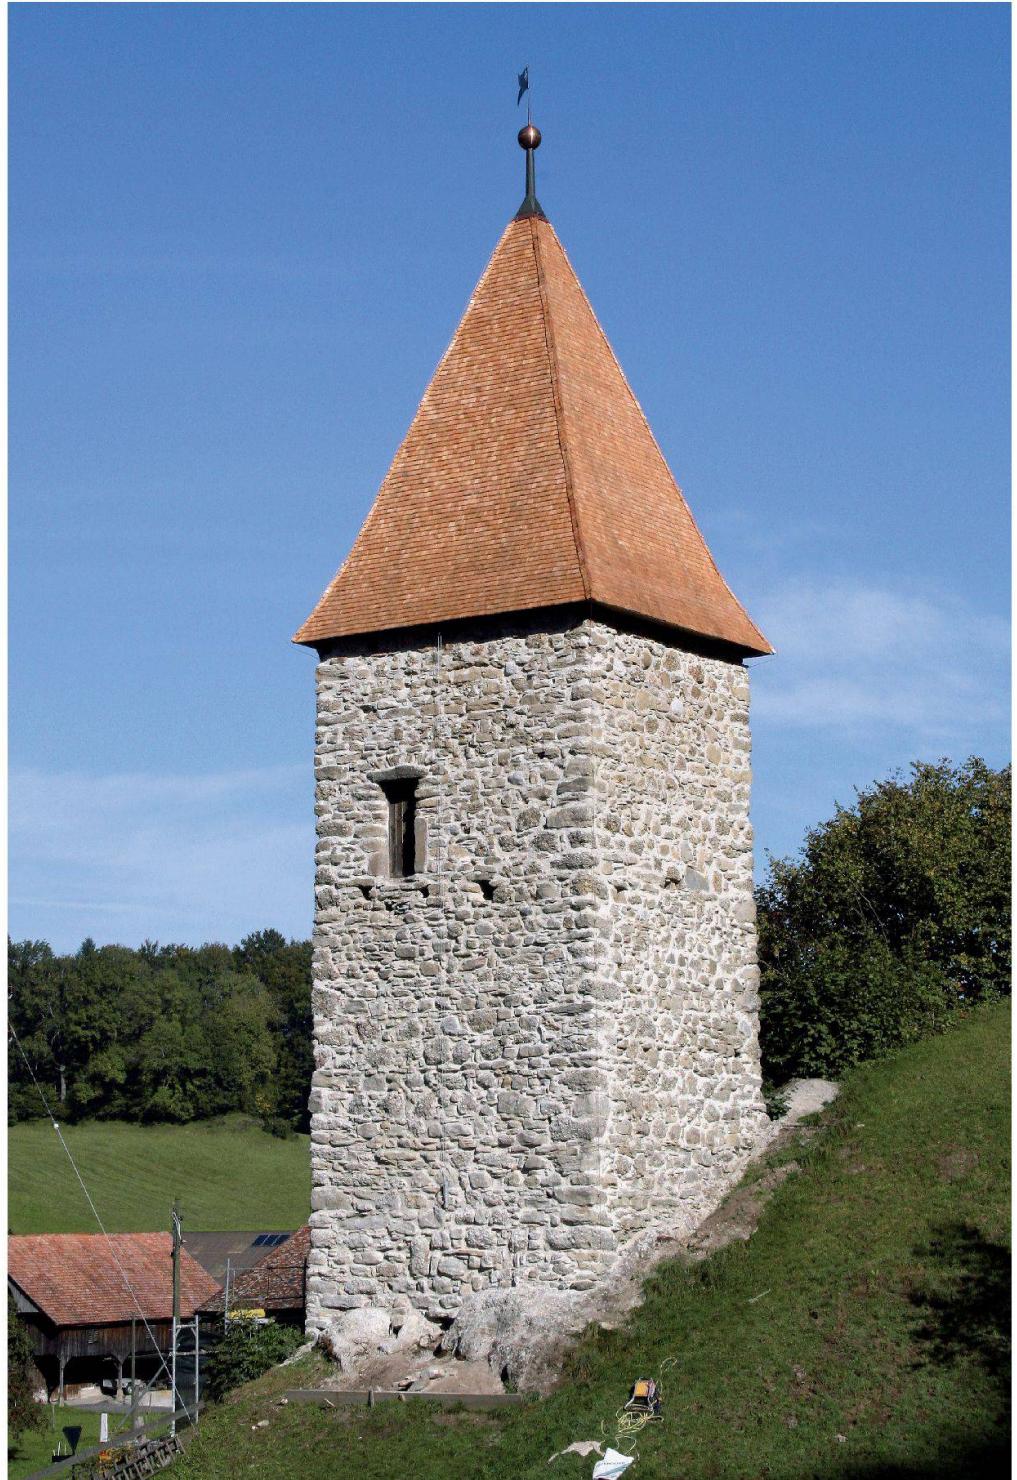
Abb. 5: Sattel, Letziturm. Die Restaurierungsarbeiten am Turm beschränkten sich auf konservierende Massnahmen an Dach und Mauerwerk.

Die Arbeiten am Turm beschränkten sich somit auf konservierende Eingriffe. Ziel der Konservierung war, das Gesicht möglichst unverändert zu belassen. Die Bedeckung des Pyramidendachs wurde mit handgespaltenen Lärchenschindeln ausgeführt. Die Mauern wurden vorsichtig gereinigt, so dass lose Partien des Fugenmörtels entfernt wurden. Dabei wurde darauf geachtet, dass keine zusätzlichen Schäden durch allzu hohen Wasserdruk am weitgehend originalen Fugenmörtel entstanden. Einige Sandsteinpartien, die vor allem beim Hocheingang und den wenigen Fensterschlitzten vorhanden sind, wurden gefestigt. Der Fugenmörtel wurde mit grobem Kalkmörtel mit Kiesanteilen bis zu einem Zentimeter Durchmesser ergänzt. Teilweise wurden auch kleine Keilsteine eingesetzt. Grosser Wert wurde auf die richtige Sandmischung gelegt, um farblich möglichst nahe am bestehenden Mörtel zu bleiben. Auf der Rückseite des Turms wurde ein Sickergraben angelegt, um das Hangwasser am Eindringen in das Mauerwerk zu hindern und dieses seitlich abzuleiten. Zudem wurden die Fundamente, die direkt auf dem Felsen aufliegen, freigelegt und die losen Steine neu vermauert.

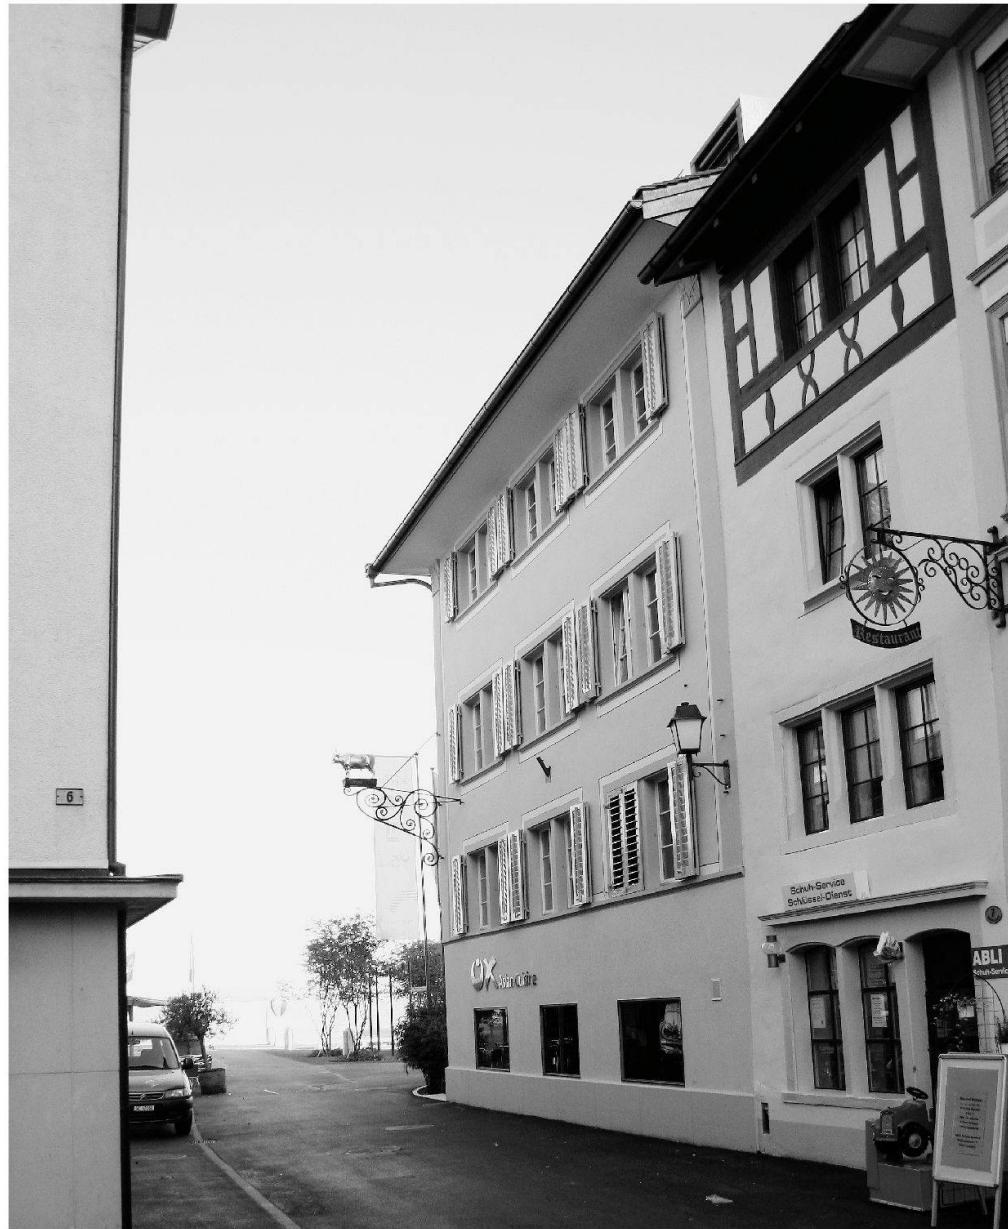
Abb. 6: Lachen, Ochsen. An der Gasse, die vom Rathaus zum See führt, besitzt die Seitenfront des Ochsen einen wichtigen Stellenwert als Abschluss der gut erhaltenen, kleinstädtischen Häuserzeile.

Abgebrochen werden konnte der auf der Seeseite in den 1960er-Jahren realisierte Vorbau mit Panoramafenster, der die Fassade wesentlich beeinträchtigte. Dieser Vorbau war nicht vor die Fassade montiert, sondern mittels einer massiven Betonplatte in den Baukörper hinein verankert worden. Bei diesem Umbau wurde die ohnehin bereits stark reduzierte Bausubstanz nochmals beeinträchtigt und insbesondere die Statik geschwächt. Der Vorbau der 1960er Jahre konnte auf einen doppelstöckigen Balkon, der als Metallkonstruktion vor die Fassade gestellt ist, reduziert werden. Im Erdgeschoss ist nach wie vor ein Gastronomiebetrieb eingerichtet, während die Obergeschosse heute Wohnzwecken dienen.

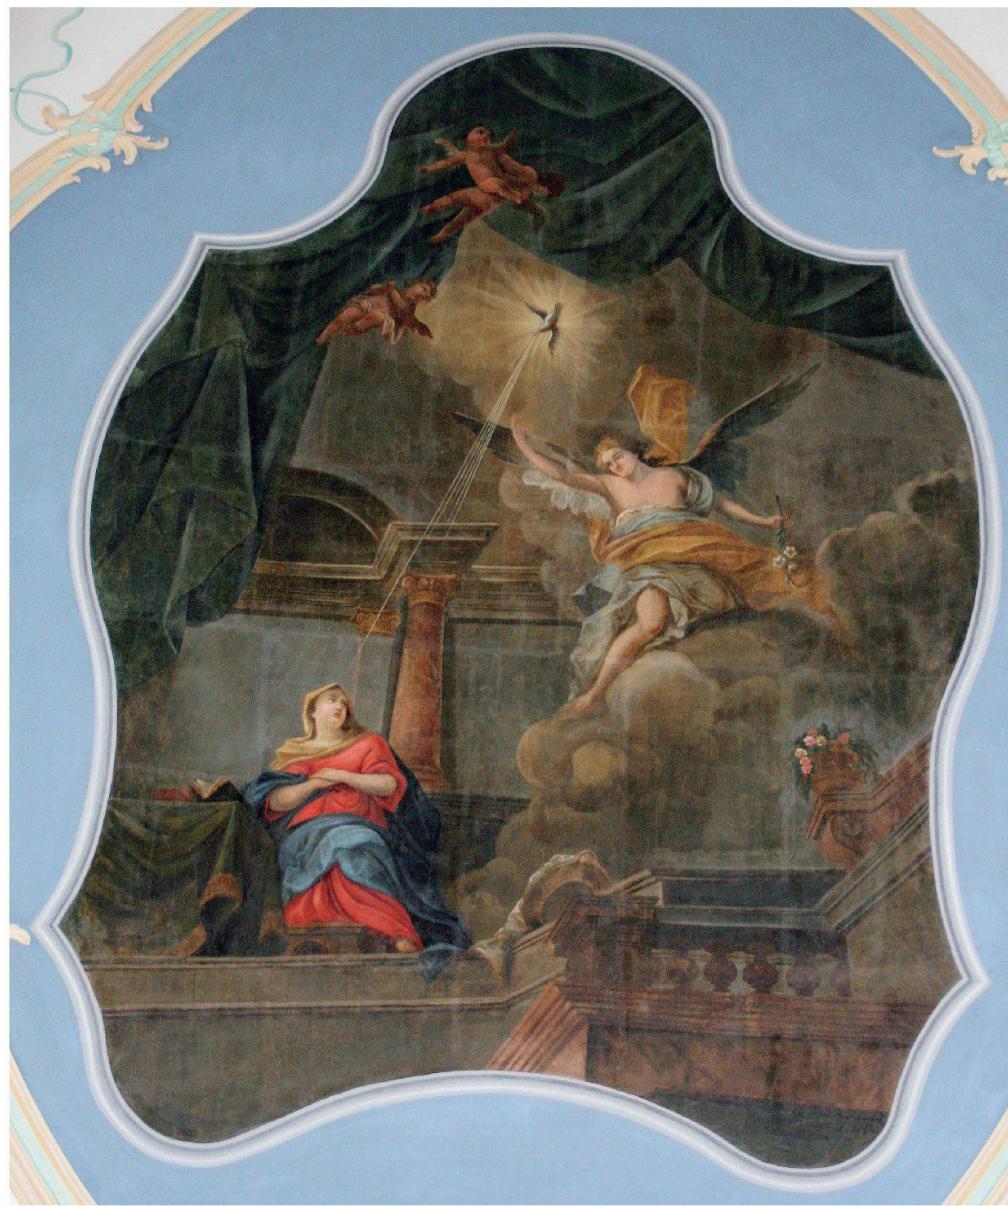
Abb. 8: Altendorf, Pfarrkirche St. Michael. Das Deckenbild von Gottfried Locher aus dem Jahr 1775/76 nach der Restaurierung und abgeschlossener Montage in Altendorf.

die Grobretuschen. Die Feinretuschen wurden erst nach der Montage der einzelnen Bildfelder vor Ort ausgeführt. Die Montage erfolgte mittels eines nicht mehr lösbar Leims. Da jedoch das Bild mittels Wachs auf die neue Trägerleinwand doubliert wurde, ist ein Ablösen des Bildes jederzeit möglich. Nachdem Studien gemacht worden sind, wie die leere Fläche zwischen Stuckrahmen und Bild mit einer Weiterführung der gemalten Draperie kaschiert werden könnte, verzichtete man nach der Montage und der Fertigstellung der Retuschen jedoch darauf, da sich das Bild in seiner eigenwilligen Form gut in den Stuckrahmen einpasst. Die freie Bildfläche zwischen Bild und Rahmen wurde lediglich in einem vermittelnden Blauton gefasst. Somit bleibt das Bild als solches ablesbar und man spürt auch, dass es hierher versetzt worden ist.

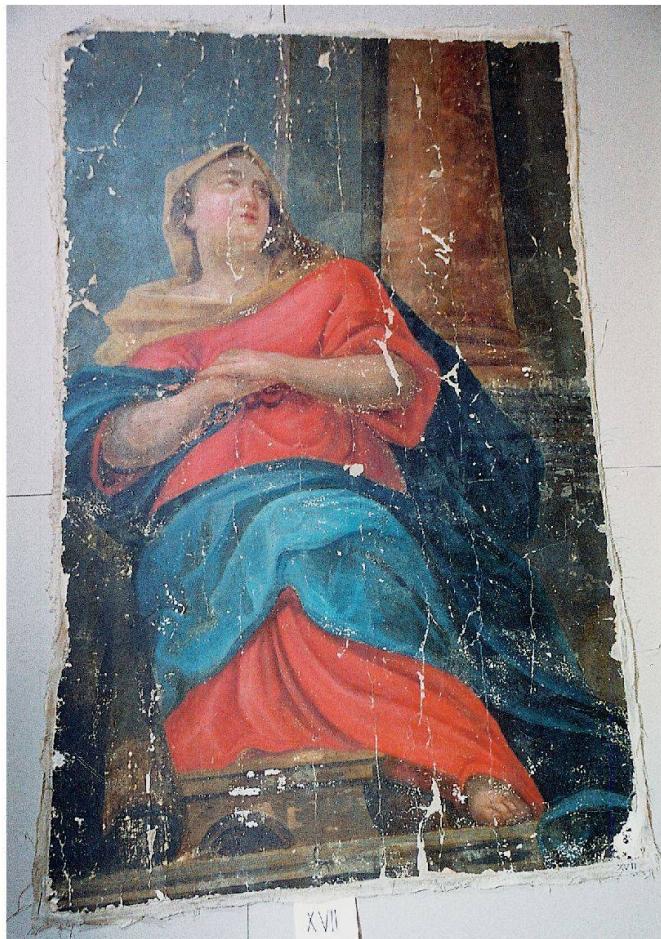
Abb. 9 und Abb. 10: Altendorf, Pfarrkirche St. Michael. Ausschnitt aus dem Deckenbild «Verkündigung an Maria» vor und nach der Restaurierung.

mengefügt, gereinigt und retuschiert worden waren, zeigte sich bei der provisorischen Montage dieses Teilstücks in Altendorf, dass das Bild trotz der unterschiedlichen Malweise im Vergleich zum Messmer-Bild im Chor gut in den Raum passt. Messmers Bild ist in lockerer, luftiger Freskotechnik gemalt und wirkt sehr hell, während Lochers Bild in einer Mischung aus Öl- und Temperamalerei auf rotem Bolusgrund aufgebaut ist. Diese Maltechnik entspricht der schwerer wirkenden Leinwandmalerei. In der Folge wurde ein wesentlicher Teil der Arbeit im Atelier gemacht: Das Übertragen auf den neuen Träger aus stabiler Leinwand, das Entfernen der versprüdeten Harz-Wachsmischung von der Bildoberfläche sowie das Reinigen der Bildoberfläche von alten Verschmutzungen, das Zusammenfügen von zwei bis drei Bildfragmenten zu noch transportierbaren Bildteilen sowie

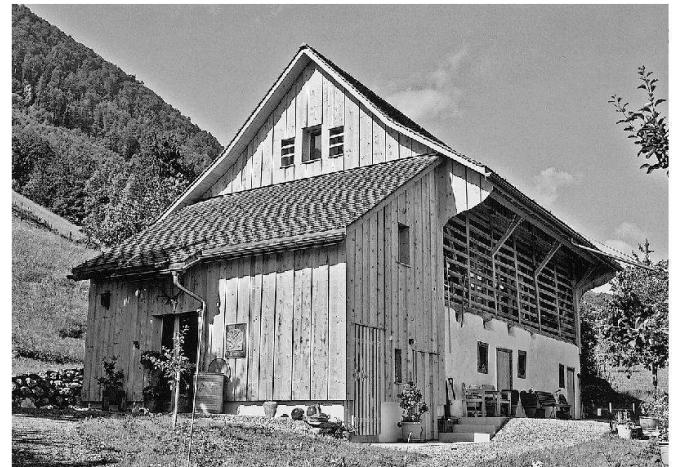
Abb. 11: Schübelbach, Scheune im Nasstal. Die Eingriffe, die für die Umnutzung des Stalls zur Wohnung nötig waren, sind aussen kaum auszumachen.

Als Auflage für den Umbau wurde die integrale Erhaltung des Stalls gefordert. Dazu wurde in den offenen Heu- raum eine neue Tragkonstruktion eingezogen und Richtung

Berg eine neue Küche vorgebaut. Die grosszügige Befenstung liegt nun hinter der Balkenkonstruktion als selbst tragende Wand. Die Schlafräume befinden sich im muralen Erdgeschoss und in der Galerie des ehemaligen Heuraums.

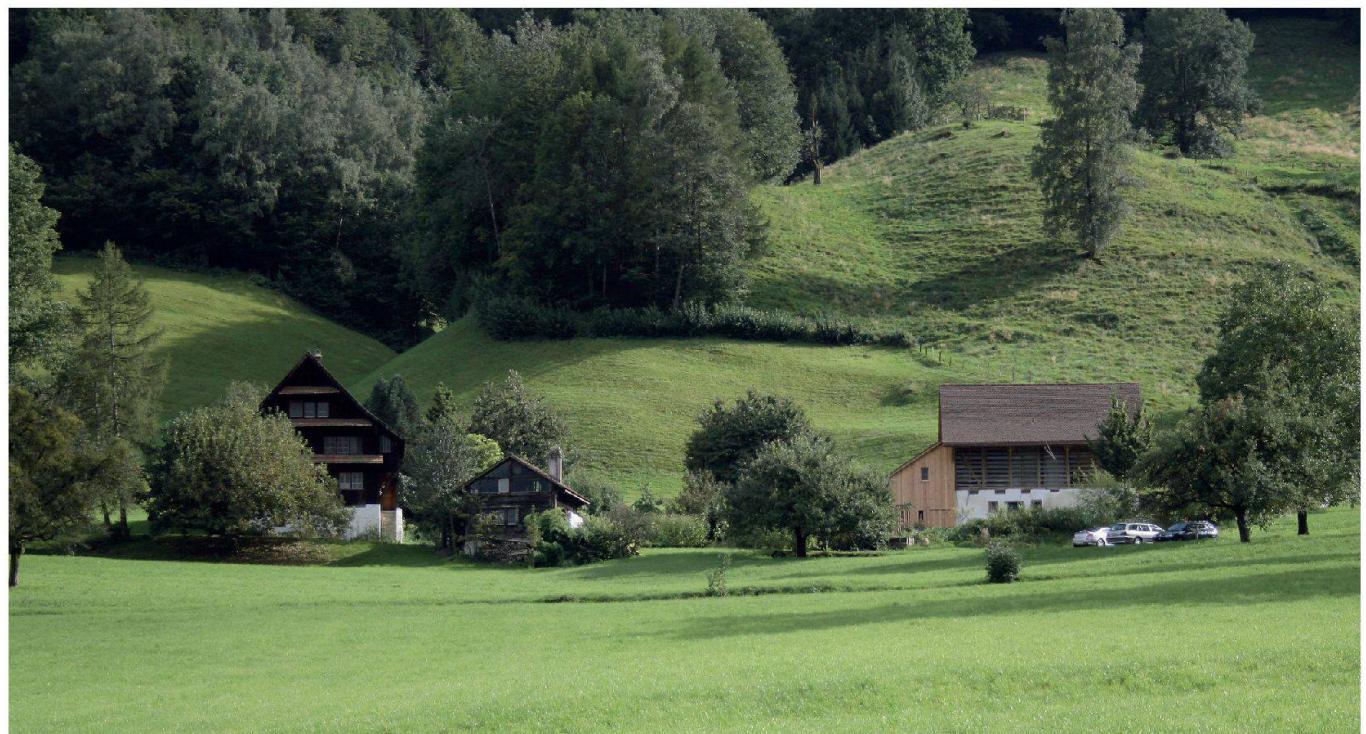
Abb. 12: Schübelbach, Scheune im Nasstal. Das barocke Wohnhaus mit Nebengebäude und Stall gehört zu den selten gewordenen, intakten ländlichen Baugruppen in der March.

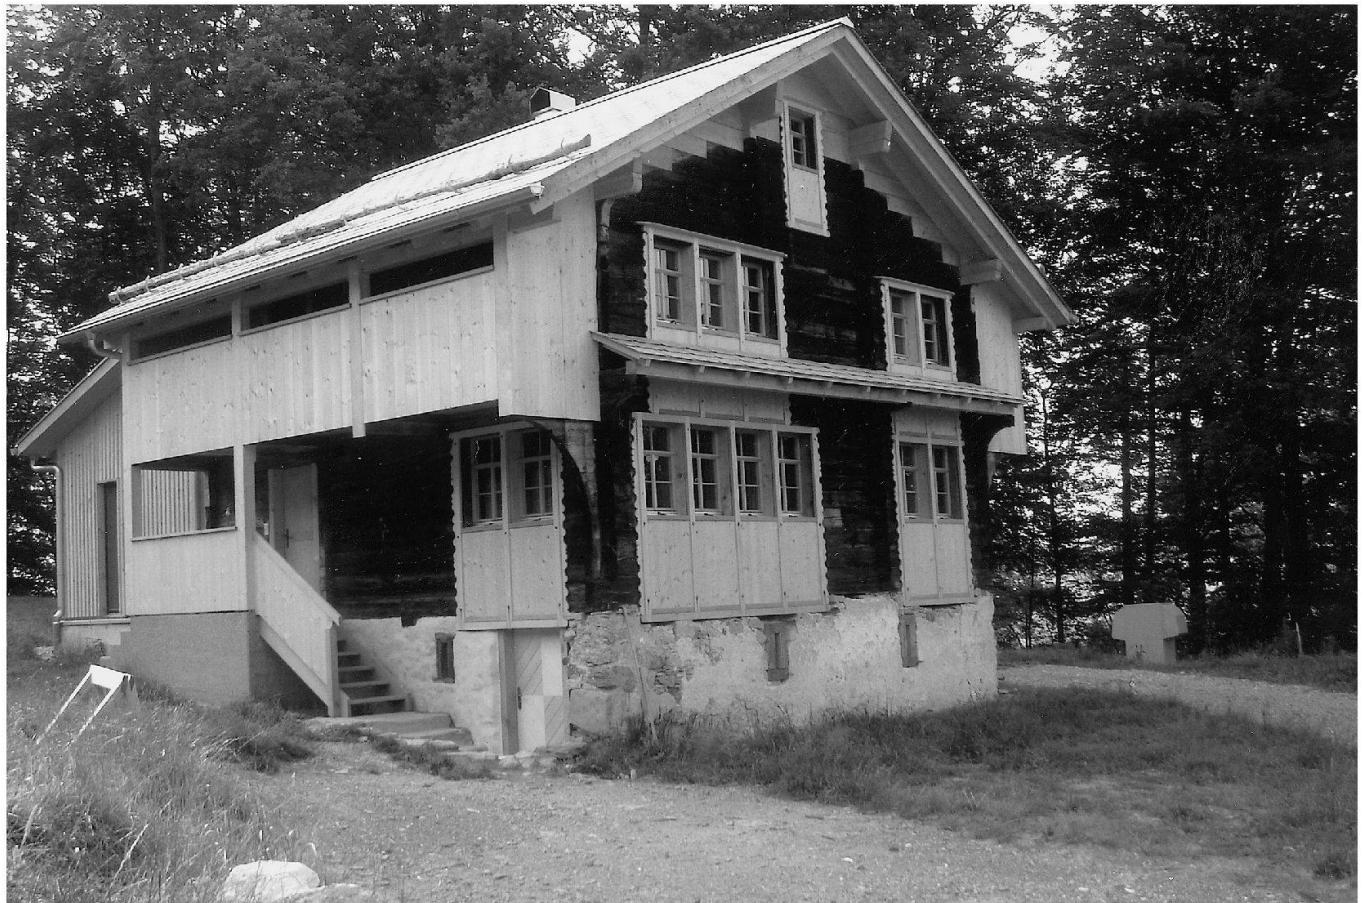
Abb. 13: Reichenburg, Haus Oberbürgeli. Das Bauernhaus im Oberbürgeli gehört zu den wenigen Märchler-Häusern mit flach geneigtem, sogenanntem Tätschdach. Die reichen Verzierungen um die Fenster sind typisch für den ostschweizerischen Einfluss auf die ländliche Architektur in der March.

Die Raumeinteilung des Hauptbaus blieb nach der Restaurierung unverändert erhalten. Der zusätzliche Raumbedarf wurde im innerhalb der alten Dimensionen neu errichteten Anbau auf der Hausrückseite realisiert. Dort wurden eine grosszügige Küche mit Essraum sowie die Sanitäranlagen untergebracht. Die alten Fensteröffnungen im Hauptbau, die teilweise geschlossen worden waren, wurden wieder geöffnet. Die Ziehläden wurden nach der Vorlage von am Haus erhaltenen Teilen sowie der im Holz gut ablesbaren Negative hergestellt. Dadurch entstanden wieder die für die March typischen Reihenfenster, die nur durch dünne Setzhölzer getrennt sind. Das Dach wurde mit grauem Schiefererternit gedeckt, um eine dünne Dachhaut in der Art von Holzschindeln zu erhalten.

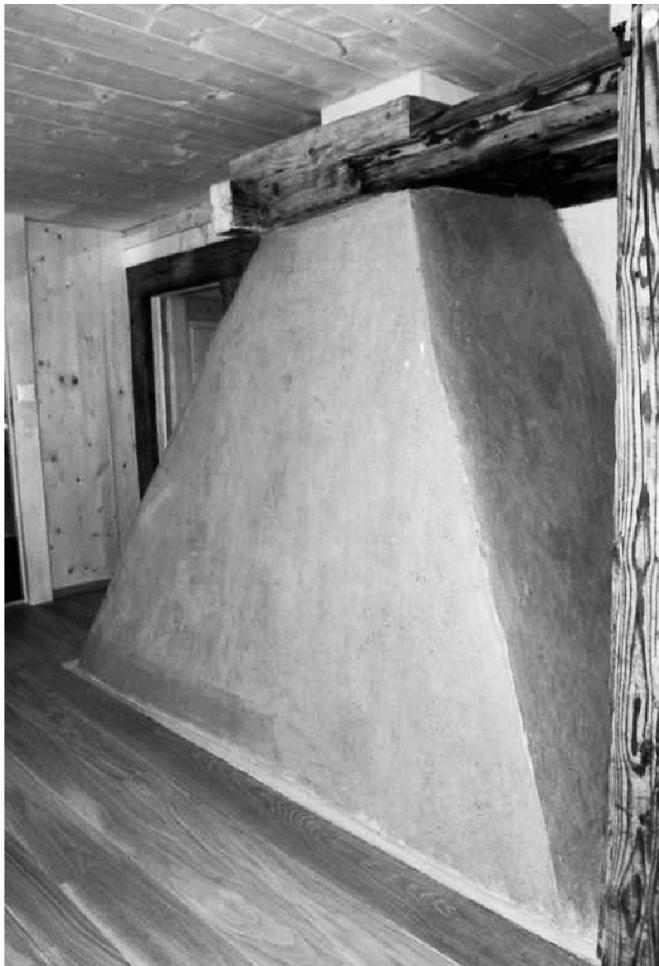
Abb. 14: Reichenburg, Haus Oberbürgeli. Der Rauchfang, der als unten offener Rutenkamin ausgebildet ist, beansprucht einen wesentlichen Teil des vorhandenen Platzes im oberen Gang.

Küchenwand originale Lichtöffnungen Richtung Berg fehlen. Der Anbau ist mit einem Pultdach an die Fassade angelehnt. Das Vorderhaus ist unterkellert. In der Küche existiert noch der originale offene Rutenkamin des 18. Jahrhunderts, der mit seinem grossen Volumen einen wesentlichen Teil der Grundfläche des Ganges im Obergeschoss einnimmt. Die offene Feuerstelle in der Küche war jedoch durch eine eiserne Holzstelle in der Art des 19. Jahrhunderts ersetzt worden. Der Kamin ist aus Ruten geflochten und mit einem stark lehmhaltigen Mörtel abgedichtet. Um die Mitte des 19. Jahrhunderts wurde ein neuer Dachstuhl aufgesetzt, der um ca. 50 cm höher liegt als der ursprüngliche, dies wohl um eine Firstkammer einrichten zu können.

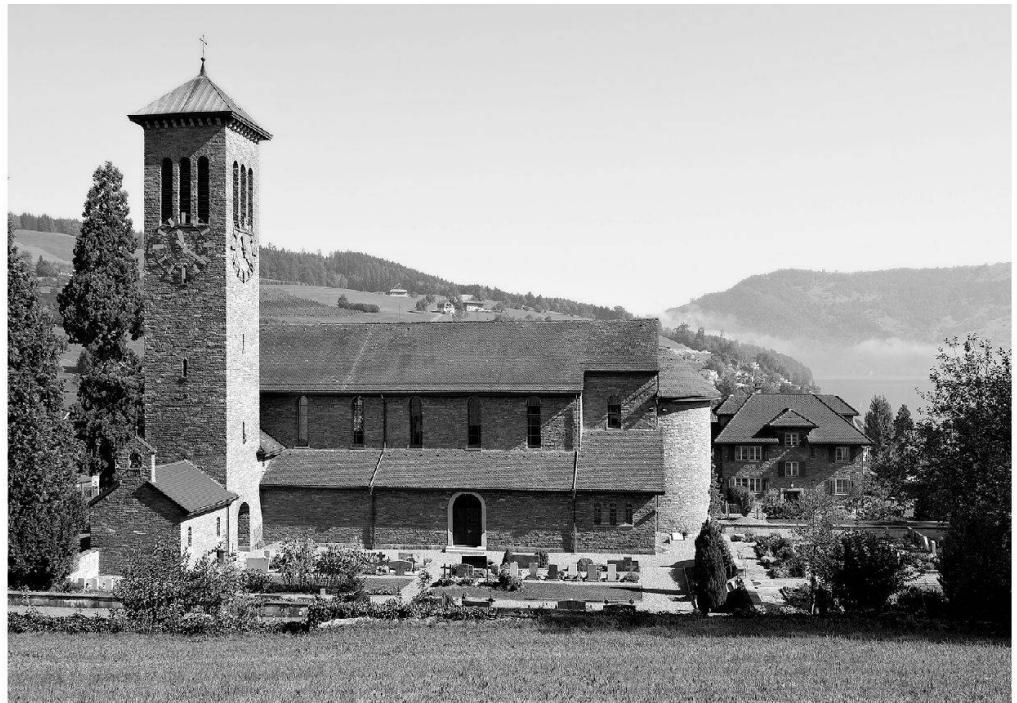
Abb. 15: Küsnacht, Pfarrkirche St. Sebastian, Immensee. Kirche, Totenkapelle, Pfarrhaus mit Unterrichtszimmer und Friedhof bilden eine für die Zwischenkriegszeit typische Anlage mit sichtbelassenem Bruchsteinmauerwerk aus Tessiner Granit.

Der Kirchenbezirk von Immensee, bestehend aus der Pfarrkirche, dem Beinhaus, dem Pfarrhaus sowie dem Friedhof, bildet eine architektonische Einheit. Die Materialisierung der Bauten und der Umgebung aus grob gebrochenen Granitplatten entspricht mit Baujahr 1934 durchaus den architektonischen Präferenzen der Zwischenkriegszeit. Die Bauten, die nach den Entwürfen des Schwyzer Architekten Josef Steiner (1882–1975) realisiert wurden, erhalten dadurch einen wehrhaften Charakter. Zudem orientieren sie sich sowohl in Bezug auf die Materialwahl wie auch den Baustil an oberitalienischen Vorbildern. Die Kirche ist als klar formulierte Basilika mit drei Schiffen ausgebildet. Das breite Mittelschiff ist mit einer einfach kassettierten Holzdecke mit unregelmässiger Einteilung abgeschlossen. Die Seitenschiffe sind gewölbt. Das Mittelschiff wird durch die mächtigen, polierten Säulen aus Maggiagranit mit darauf liegenden, matt behauenen Kapitellen aus demselben Stein dominiert. Der Chor ist gegenüber dem Schiff leicht

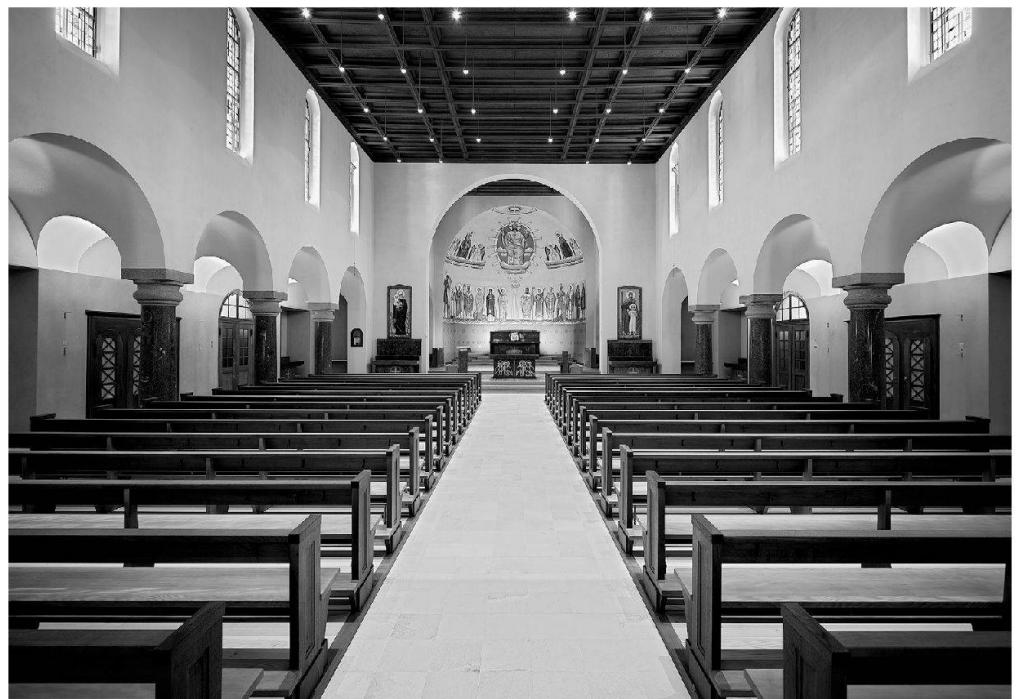
Abb. 16: Küsnacht, Pfarrkirche St. Sebastian, Immensee. Mit den kräftigen polierten Säulen aus Castionegranit, die die schmalen Seitenschiffe abtrennen, der hölzernen Flachdecke und dem Rundchor mit der Kalotte wird die Anlehnung an eine frühchristliche Kirche gesucht.

Das Restaurierungskonzept war im Wesentlichen durch die Kenntnisse dieses Untersuchs gegeben. Es galt zunächst soweit möglich die originalen Anstriche zu erhalten. Diese wurden gereinigt und lasierend ergänzt, so dass der wolkige Farbaufrag erhalten blieb. Dadurch konnte die Spannung zwischen dem hellen Mittelschiff und den dunkler abgetönten Seitenschiffen wiederhergestellt werden. In diesem klaren Farbkonzept kommen auch die schweren, dunkel polierten Granitsäulen im untern und die wenigen Farbakzente in den Fenstern des Obergadens zur Geltung. Die Holzdecke wurde gereinigt und lasierend beruhigt und poliert, desgleichen die Holzbänke und die Beichtstühle. Dem Wunsch der Pfarrei entsprechend wurde ein Vorchor mit neuem Zelebrationsaltar und Ambo geschaffen, der weiter ins Kirchenschiff hinein ragt. Auf einem roten Steinboden steht der neue schlichte Altarblock aus Granit. Auf die Vorderfront wurden die Evangelistsymbole aus geschmiedetem Eisen, die an der entfernten Kanzel montiert waren, angebracht. Der Taufstein erhielt seinen Platz im Zentrum des breiten Chores. Auch aus denkmalpflegerischer Sicht war es zu Gunsten der Wirkung der Säulenreihe möglich, die für den Raum viel zu massive Kanzel zu entfernen. Starke Farbakzente setzen auch die beiden Altäre am Chorbogen mit den Bildern von Kunz in schlichten Granitrahmen. Entfernt wurden die Kreuzwegstationen aus Gips, die als Manufakturware des späten Historismus wenig Bezug zum Raum besassen und die Seitenschiffe lediglich unruhig machten. Heute hängt in den Seitenschiffen, für die wohl ähnlich den beiden vorderen Nischen auch Altäre geplant waren, ein konzentriert platziert Kreuzweg von Franco Giacomet, Zürich. Auch andere Details wie die aus Messing geschmiedeten Apostelleuchter, der Tabernakel in Form eines frühchristlichen Baldachins aus Messing auf dem Hochaltar, die Altargarnituren und der Mosaikboden im Chor erhielten die nötige Zuwendung und Pflege. Dank des sorgfältigen Umgangs mit der überlieferten Substanz vermag heute der schlichte Raum mit seinen starken Farbakzenten zu überzeugen. Zudem besitzt die Kirche dank dieser sorgfältigen Restaurierung in unserem Kanton, der ohnehin nur wenige überzeugende Baudenkmäler des 20. Jahrhunderts besitzt, einen entsprechend hohen Stellenwert. Besondere Bedeutung kommt dabei der Malerei von Fritz Kunz zu. Deren Stellenwert als religiöse Malerei der Zwischenkriegszeit ist nach der Übertünchung der expressiven Malerei von Georges Weber in der Pfarrkirche Goldau um so höher einzustufen.

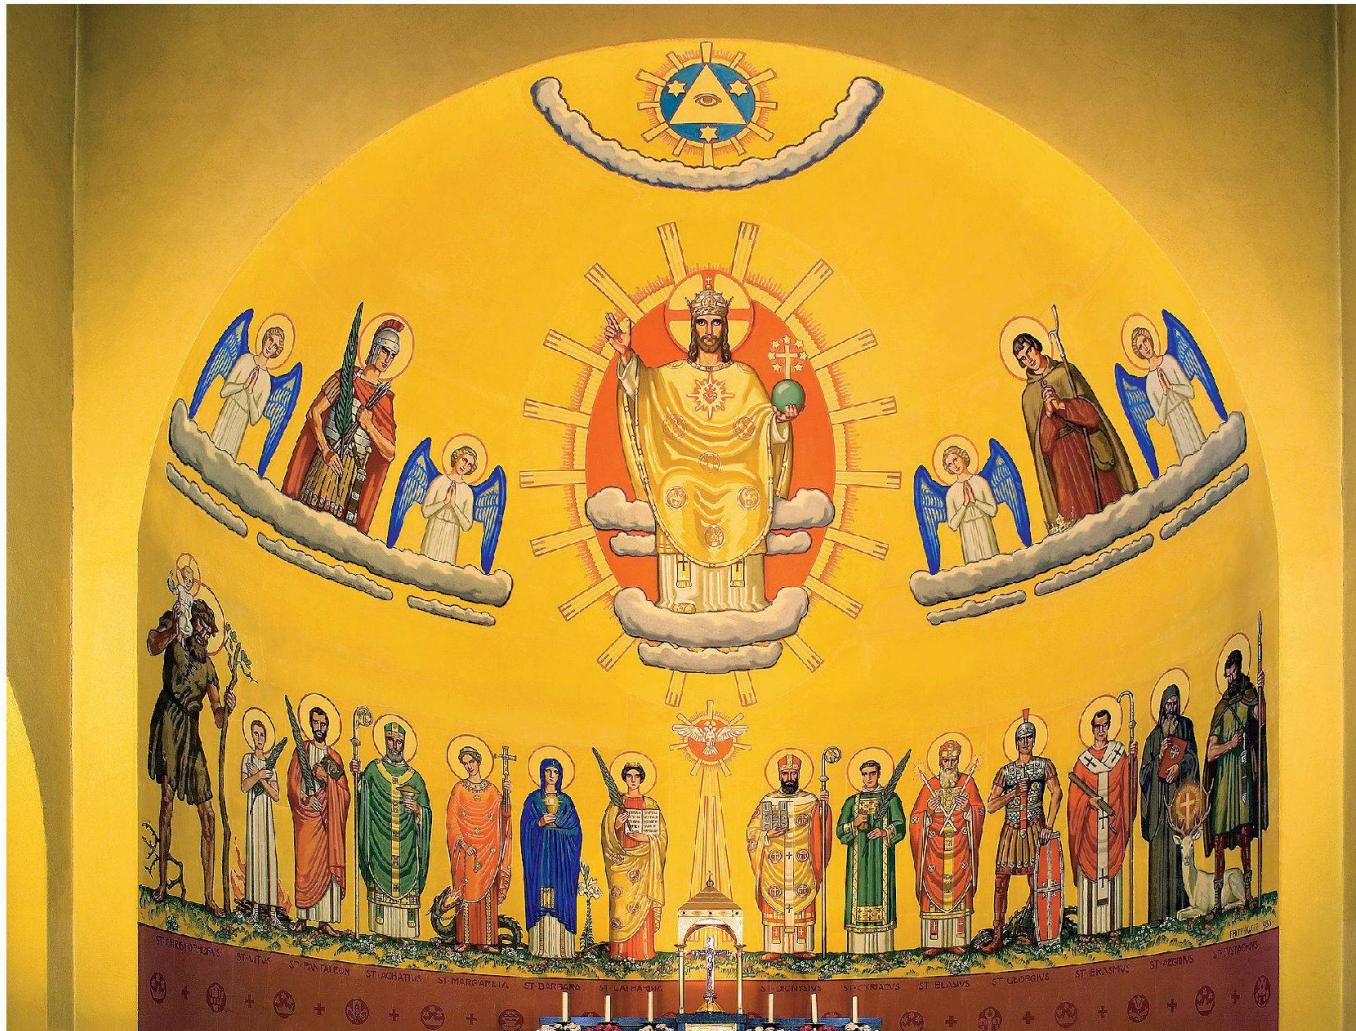
Abb. 17: Kissnacht, Pfarrkirche St. Sebastian, Immensee. Fritz Kunz hat die Chorapsis mit dem monumentalen Christus in der Mandorla, den Vierzehn Nothelfern und die Heiligen Sebastian und Wendelin in spätbeuronischem Stil in Anlehnung an frühchristliche Mosaiken ausgemalt.

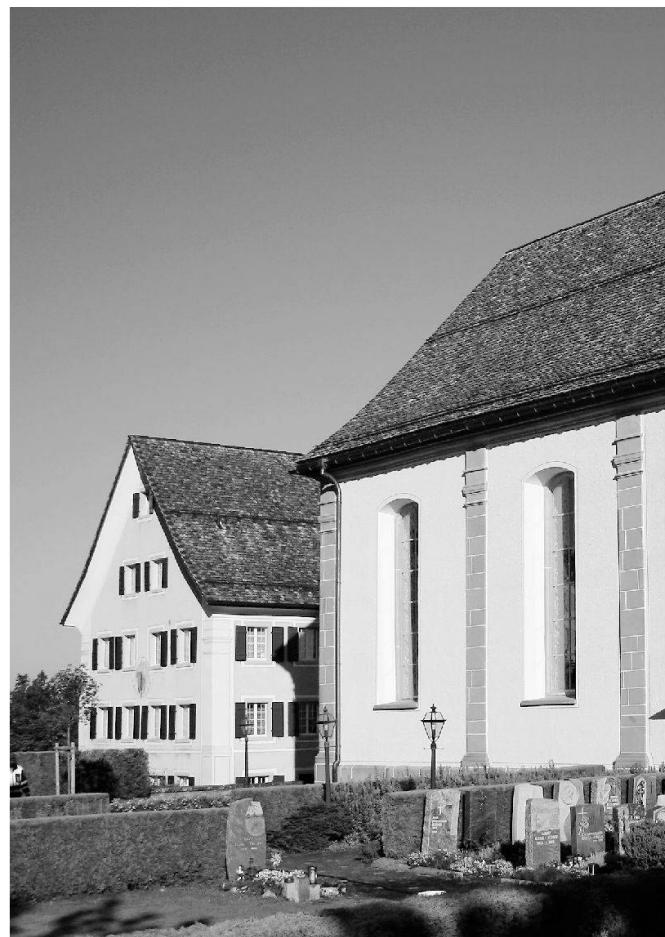
Abb. 18: Feusisberg, Pfarrkirche St. Jakobus. Kirche und Pfarrhaus besitzen eine identische Fassadengestaltung, wobei beim Pfarrhaus die Eckpilaster, die an der Kirche in Sandstein bestehen, lediglich aufgemalt sind.

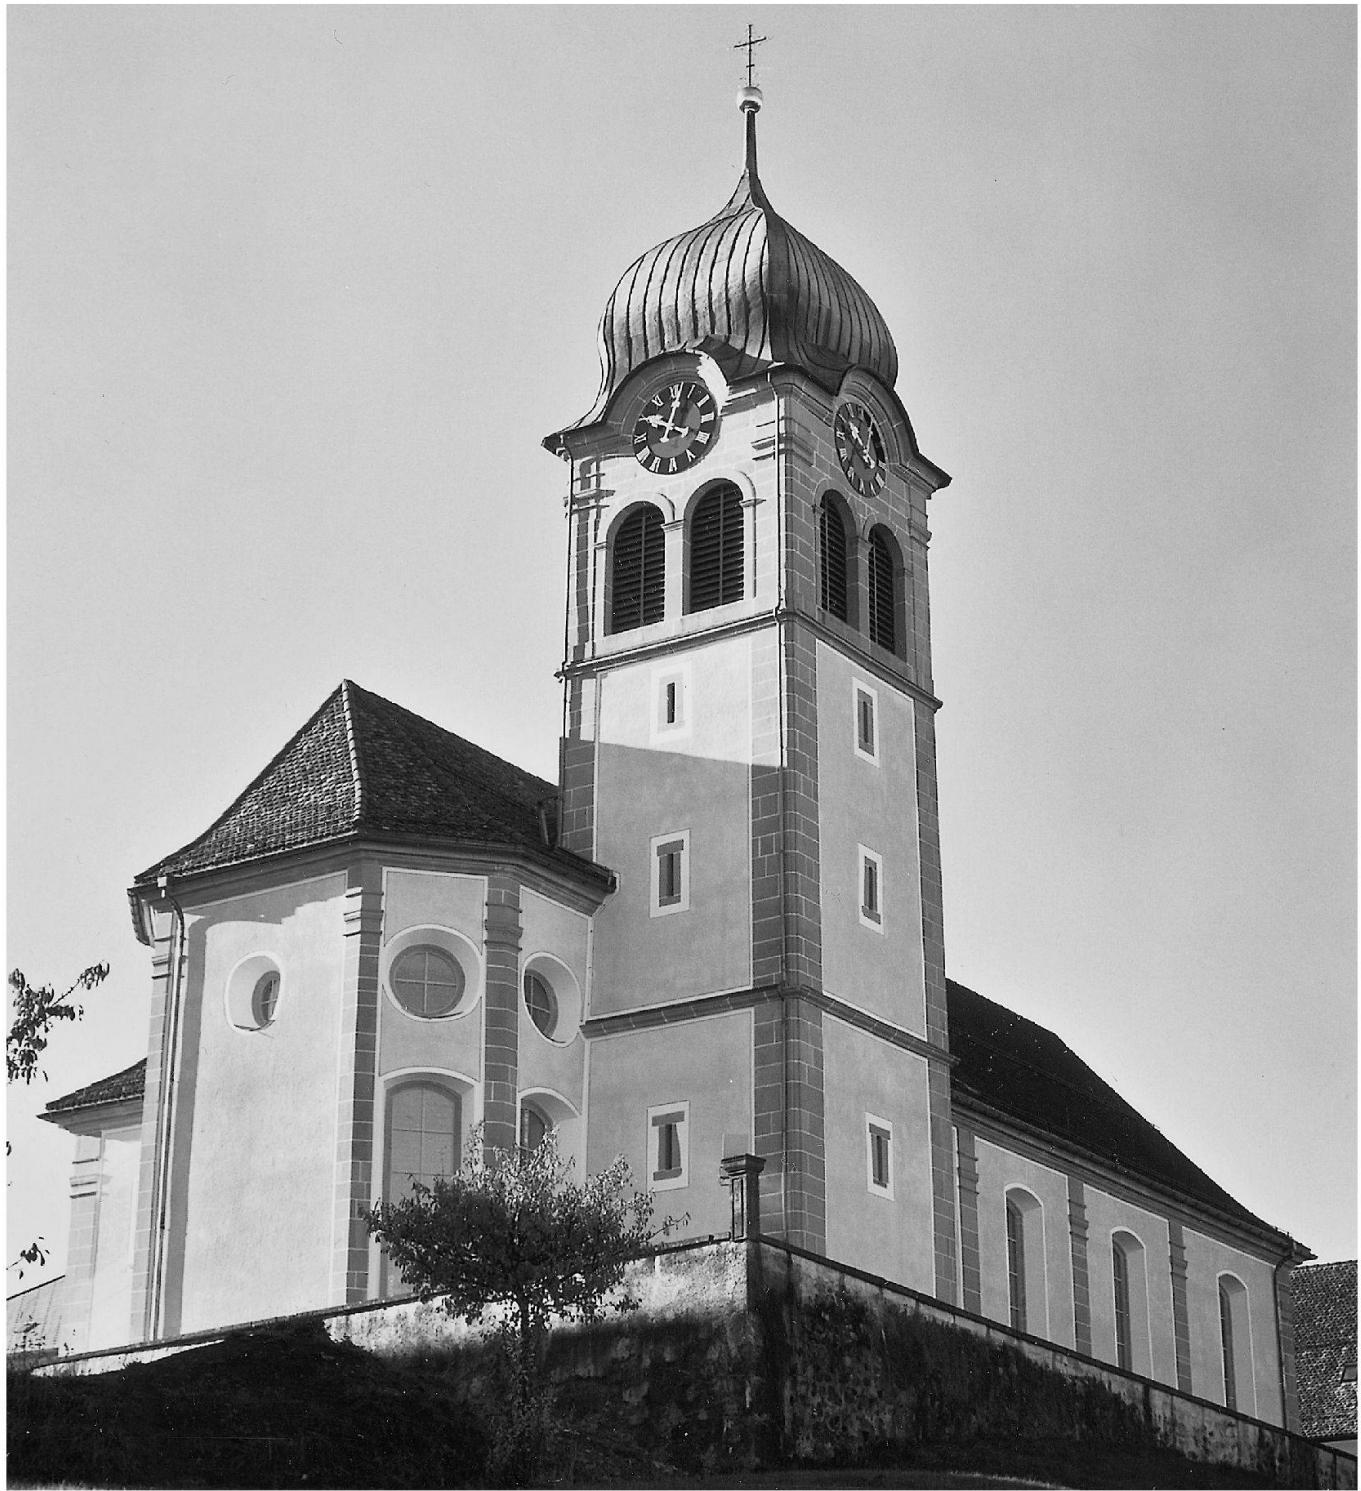
*Abb. 19: Feusisberg, Pfarrkirche St. Jakobus.* Die Fassadenflächen in Rauhputz kontrastieren mit den geglätteten und hell bemalten Bändern, die die Architektur und die Fenster begleiten.

gen an den Sandsteinlisenen und -untersicht durch viel zu harte Zementfugen ersetzt worden, die durch ihren hohen Salzgehalt den umliegenden Sandstein anfrasssen. Die Fassaden wurden anhand historischer Photographien, die noch das originale Erscheinungsbild zeigen, wiederhergestellt. Die Putzfelder sind als Besenwurf ausgeführt, der unbemalt blieb. Deshalb war die Wahl des Sandes von grosser Bedeutung für das endgültige Erscheinungsbild. Der Naturputz wird von geglätteten und hell bemalten Bändern begleitet. Diese sind vom Naturputz zudem mit anthrazitfarbigen Linien abgetrennt. Der Sandstein wurde zurückhaltend mit Kiesel säureester gefestigt. Vollständiger Steinersatz war nicht notwendig. Steinfugen, die ersetzt werden mussten, sei es, weil sie vollständig fehlten oder wegen des hohen Zementgehalts entfernt worden waren, wurde mit hellem Kalkmörtel ergänzt. Nachgedunkelte Fugen, die erhalten blieben, wurden mit Kalk aufgehellt, so dass das originale Fugenbild wieder ablesbar ist. Durch die sorgfältige Restaurierung besitzen die Kirchenfassaden wieder ihre ursprüngliche, differenzierte Ausstrahlung. Zudem wirkt der naturfarbig belassene Putz dank seiner Offenporigkeit wesentlich lebhafter.
