# Das spätmittelalterliche Haus Herrengasse 15 in Steinen SZ: Ein baugeschichtlicher Untersuch

Ulrike Gollnick (Text), Franz Wadsack und Daniela Hoesli (Zeichnungen)

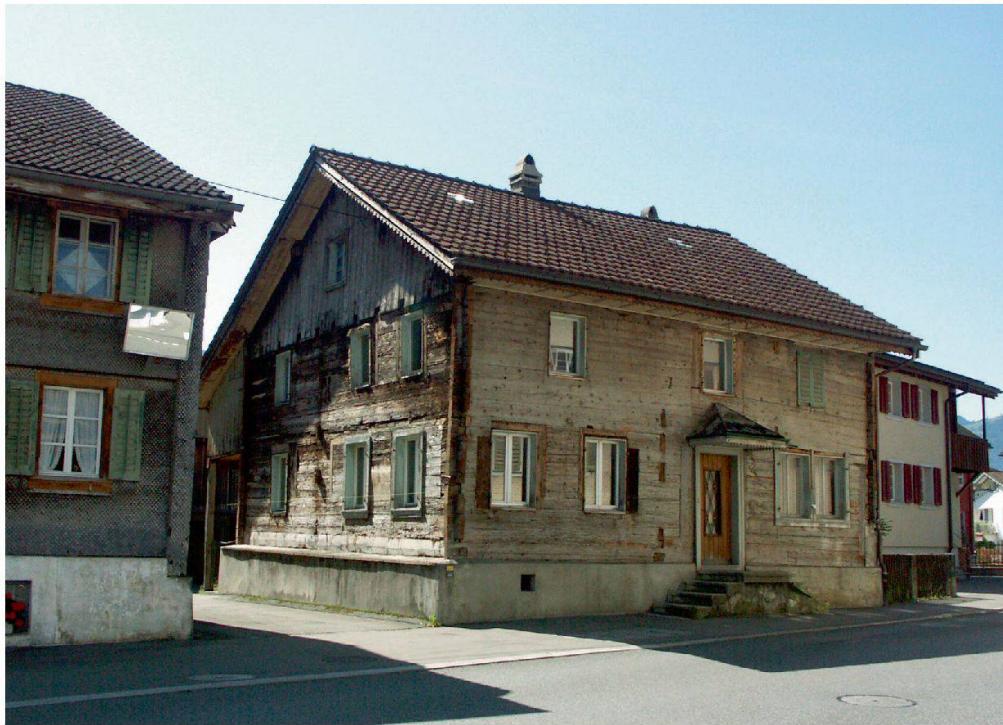
Abb. 2: Das Anwesen nach Entfernen der Eternitschindeln, Ansicht gegen Südwesten (Aufnahme September 2008).

Im angetroffenen Zustand wies das Anwesen einen gemauerten Sockel mit zweigeschossigem, hölzernem Strickbau und einem Dachgeschoss auf. Die Fassaden waren mit modernen Eternitschindeln verkleidet. Die Hauptfassade ist nach Südosten<sup>4</sup> ausgerichtet, der Haupteingang liegt auf der zur Herrengasse hin orientierten nördlichen Traufseite des Hauses, ein zweiter Zugang liegt im Süden, wo ein Annex auf Höhe des Erdgeschosses modern ergänzt worden ist. Das Haus besitzt ein modernes Satteldach mit ost-west-gerichtetem Firstverlauf, gedeckt mit Ziegeln (Abb. 2).

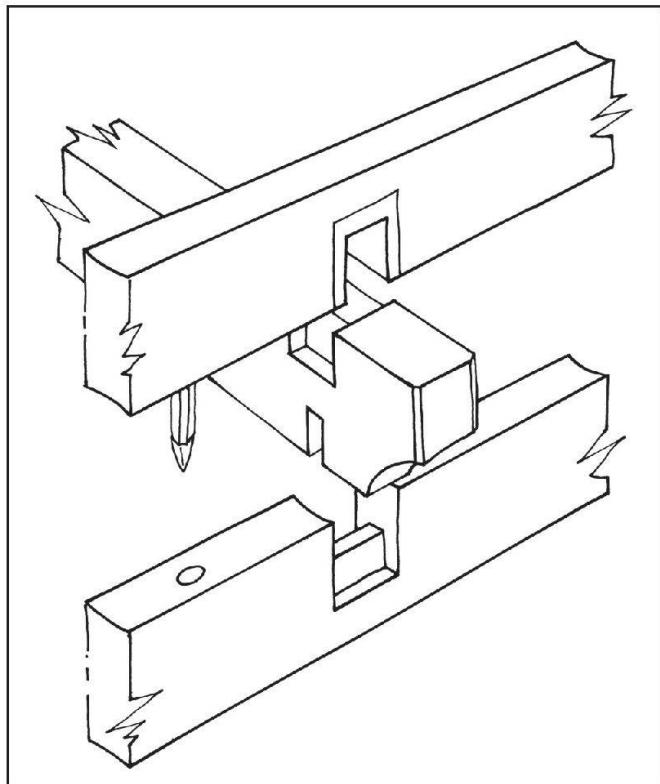
Abb. 4: Einzelvorstoss, der sich aus der Verkämmung von Fassaden- und Sturzbalken ergibt (Skizze ohne Massstab).

<sup>25</sup> Die meisten Balkenköpfe sind für die Montierung der modernen Fassadenverkleidung verkürzt worden. In der Südlaube ist noch ein in ursprünglicher Form erhaltenen Vorstoss erhalten. Er ist 33 cm hoch, 10.5 cm breit und 18 cm tief und weist an der Unterkante ein segmentbogenförmiges Profil auf (vgl. Abb. 4, 22).

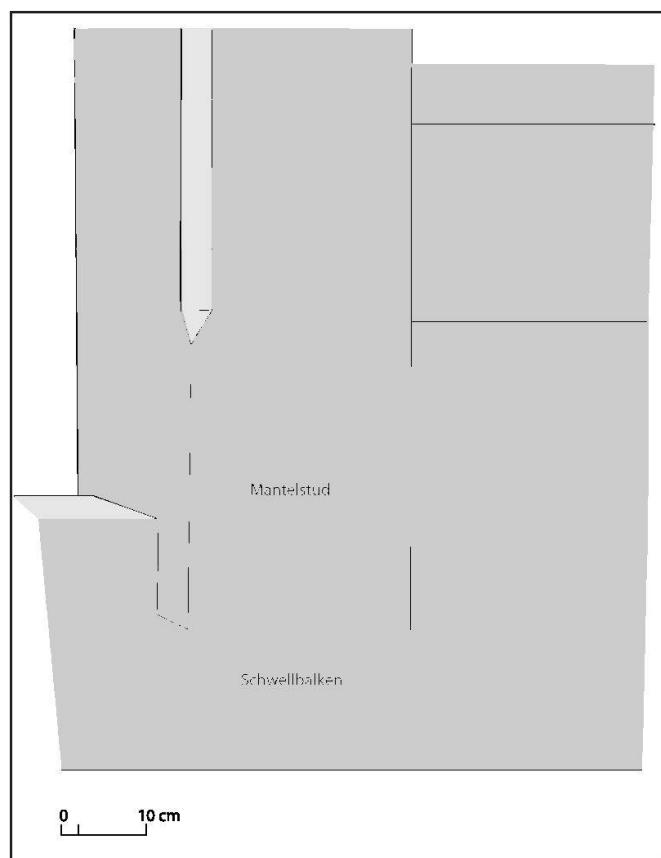
Abb. 5: Eingang zur Stube (1.3), Mantelstud mit Fase und Schild (um 1307), Detail.

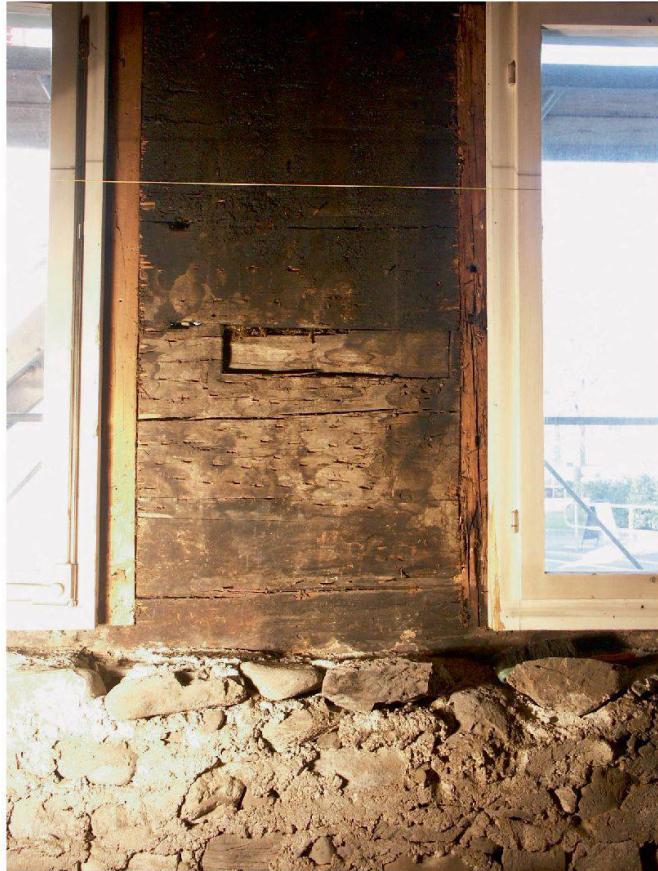
Abb. 6: Westwand der offenen Rauchküche (1.5), originaler Fensterschlitz.

zug des Rauchs begünstigte (Abb. 6). Noch bedeutender sind die Befunde der Ost- und der Südfassade, da sie erstmals einen Eindruck der Gesamtkonzeption der Fensteranlage geben können. Es handelt sich um eine lukenartige Öffnung in Form eines liegenden Rechtecks von 16 x 44 cm innerhalb einer 3.5 cm messenden, russgeschwärzten Vertiefung, die fast über die gesamte Raumbreite reicht (Abb. 7). Diese Vertiefung weist oben eine 3 cm, unten eine 2 cm tiefe halbkreisförmige Kehle auf. Ihre Funktion wird durch die Beobachtung geklärt, dass hier eindeutige Reibspuren vorzufinden sind: Ehemals vorhandene Bretter dienten als Verschlussmöglichkeit der Fensterluken. Da jeweils beidseits der Lukenöffnung die Vertiefung vorhanden ist, ist es denkbar, dass verschiedene Möglichkeiten wie z.B. ein tuchbespannter Rahmen oder ein Holzladen den Verschluss der Luke zu den unterschiedlichen Jahres- oder Tageszeiten

in der Westwand eine querrechteckige, 13 cm hohe und 45 cm breite originale Öffnung (vgl. Abb. 6). Der Bereich des Blockes oberhalb dieser Öffnung ist so stark verrostet, dass er sogar Krustenbildung aufweist.

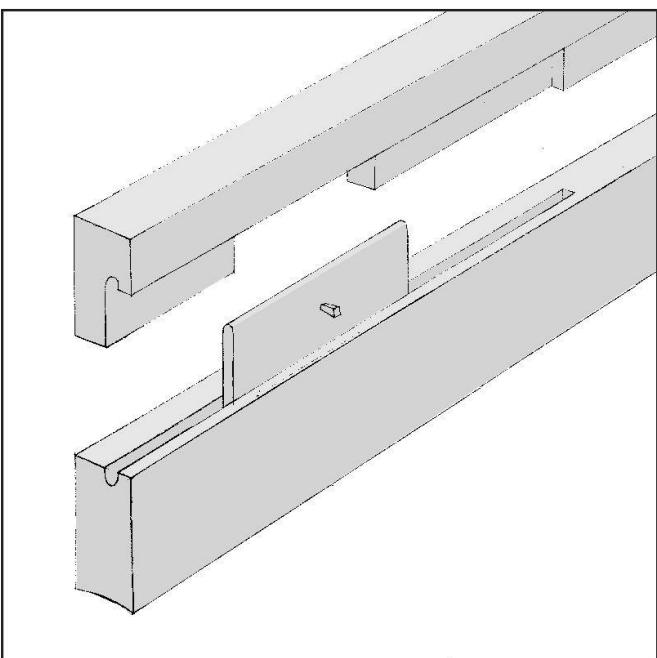
Abb. 7: Ostwand der kleinen Stube (1.3), Lukfenster mit Verschlussladen, rekonstruierend ergänzte Darstellung (Skizze ohne Massstab).

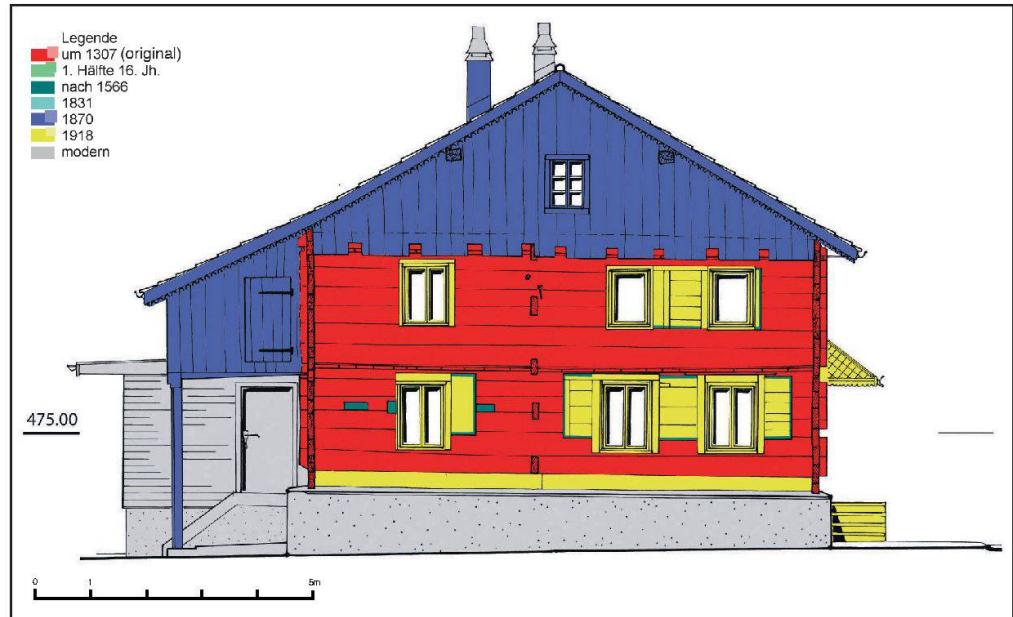
Abb. 8: Ostfassade, die ursprünglichen Bauteile sind rot angelegt.

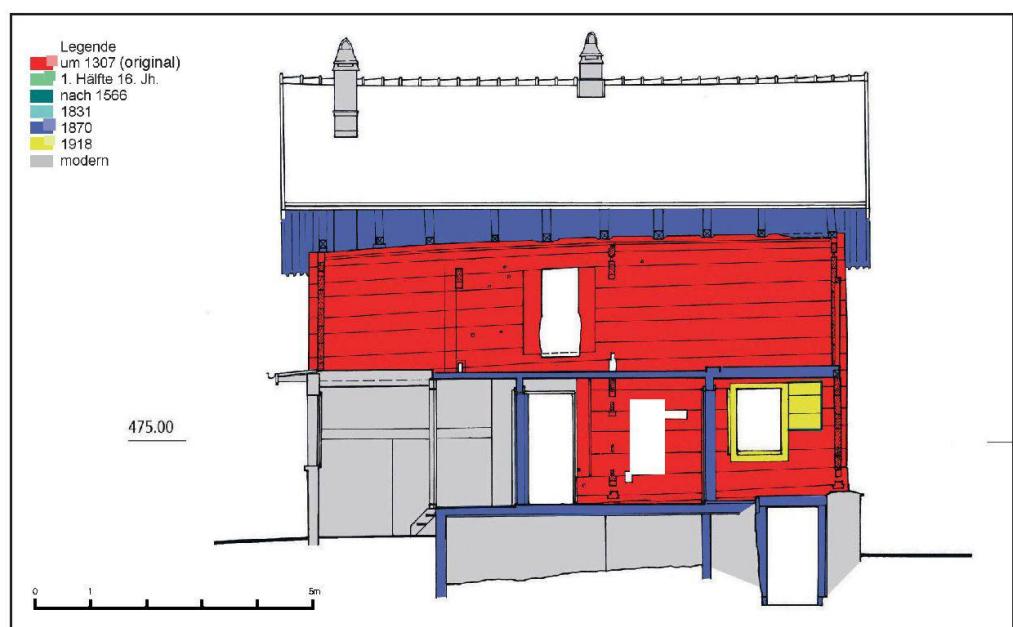
Abb. 9: Südfassade, die ursprünglichen Bauteile sind rot angelegt.

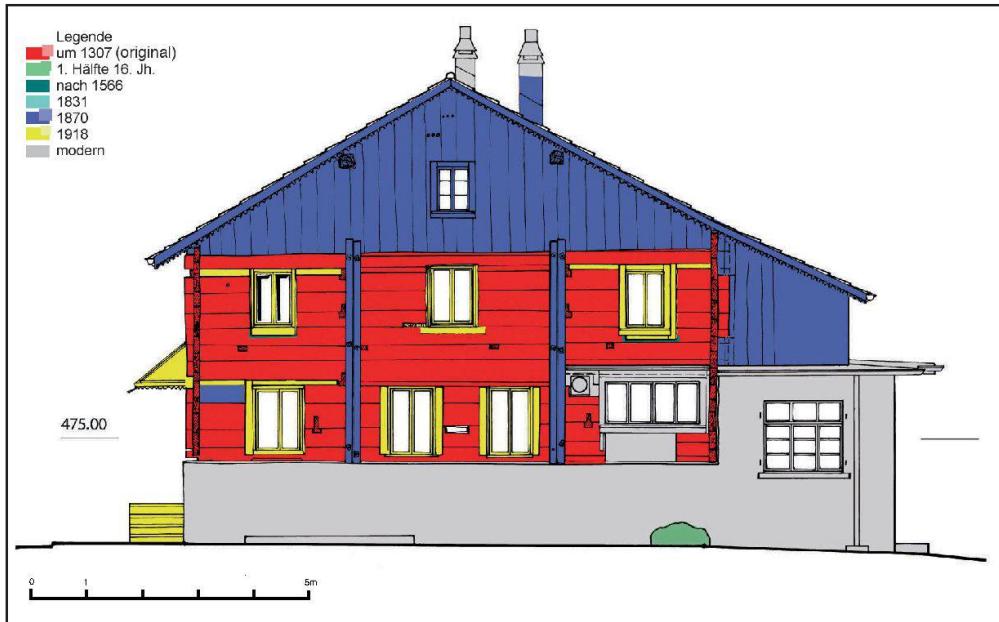
Abb. 10: Westfassade, die ursprünglichen Bauteile sind rot angelegt.

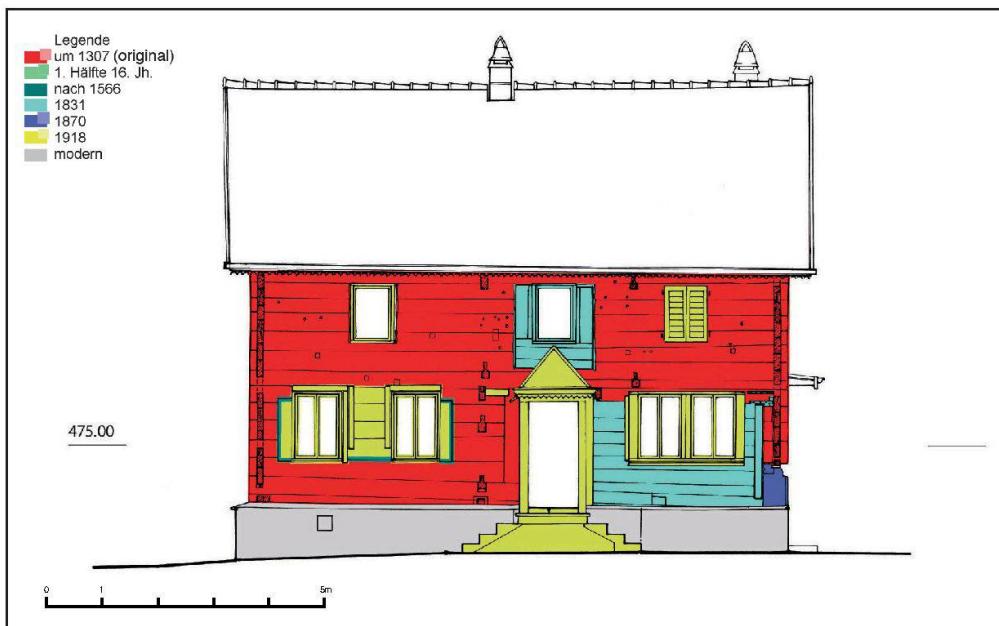
Abb. 11: Nordfassade, die ursprünglichen Bauteile sind rot angelegt.

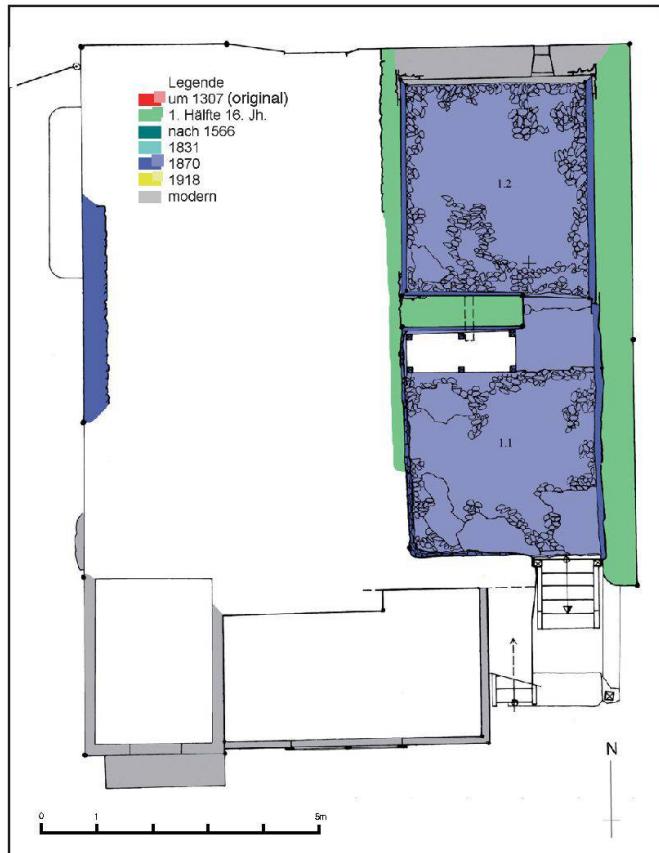
Abb. 12: Grundriss des Kellergeschosses.

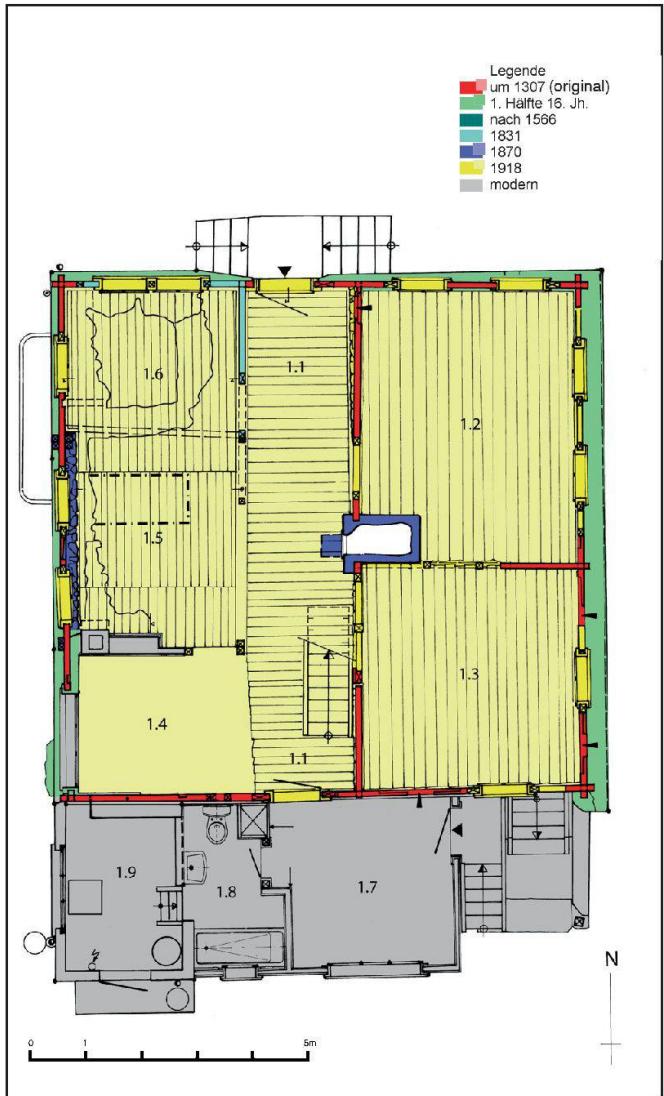
Abb. 13: Grundriss des ersten Wohngeschosses, die ursprünglichen Bauenteile sind rot angelegt.

Ein zweites Indiz für die Hausversetzung ergibt sich aus der Tatsache, dass die Lage der Binnenwände nicht mehr mit dem «neuen» Untergrund korrespondieren. So musste die ursprüngliche Südwand des Raumes 1.6 nach Süden verlegt werden, da sie sonst unmittelbar auf der Öffnung einer vermutlich vor dem Sockelbau entstandenen Grube zu liegen gekommen wäre (vgl. Abb. 13, Abb. 25).

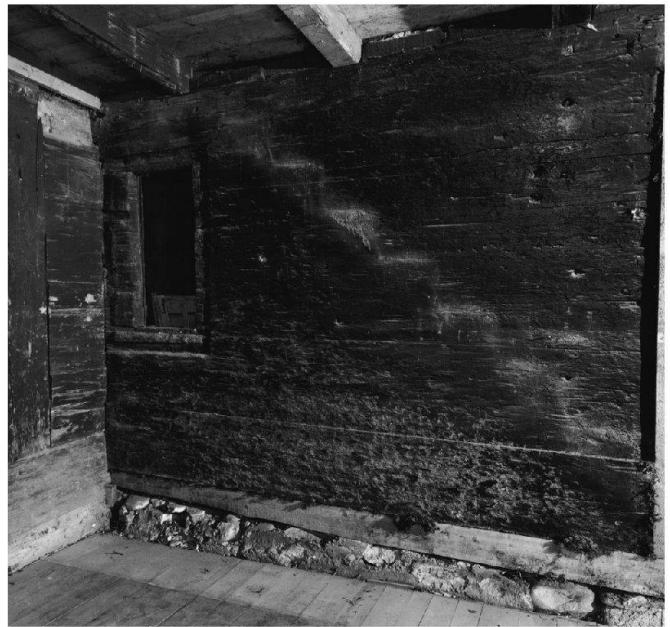
Abb. 14: Ostwand des Ganges (1.1), Wandkasten und Negativ der vormaligen Treppe.

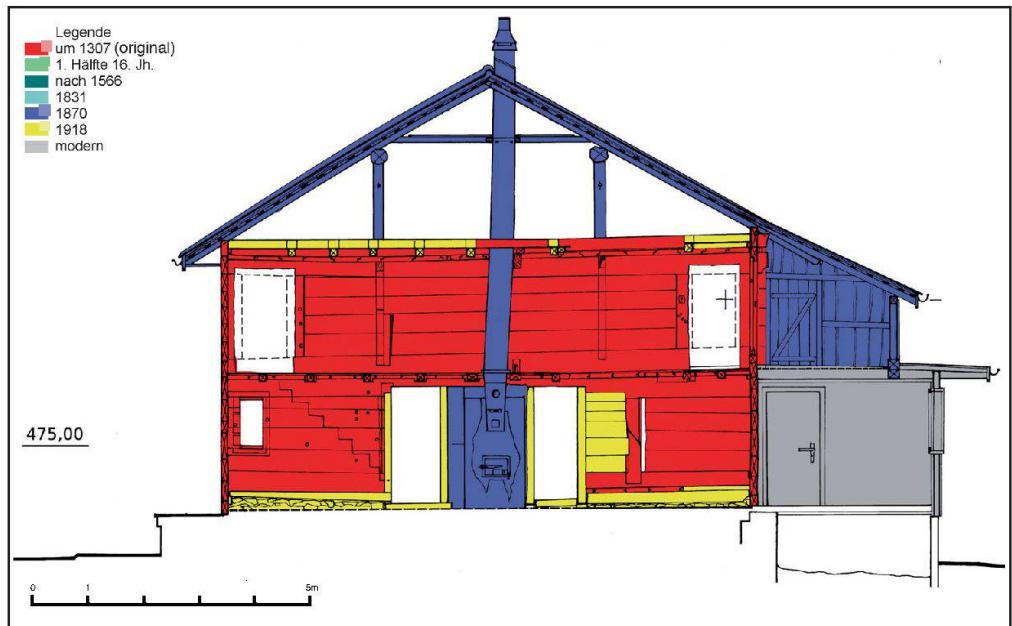
Abb. 15: Querschnitt gegen Osten, Gangostwand, die ursprünglichen Bauteile sind rot angelegt.

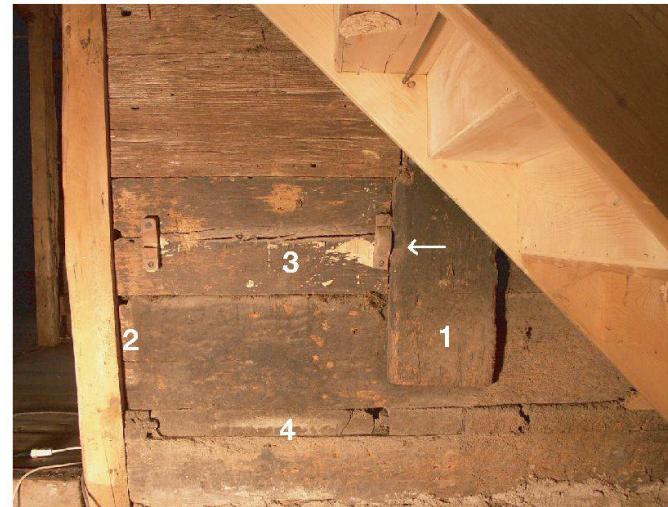
Abb. 16: Ostwand des Ganges (1.1). 1: Mantelstud zur Stube (1.3) mit Fase und Schild (Pfeil); 2: Negativ des nördlichen Mantelstudes auf dem Schwellbalken; 3: nachträgliche Verfüllung; 4: Boden-Bohlen.

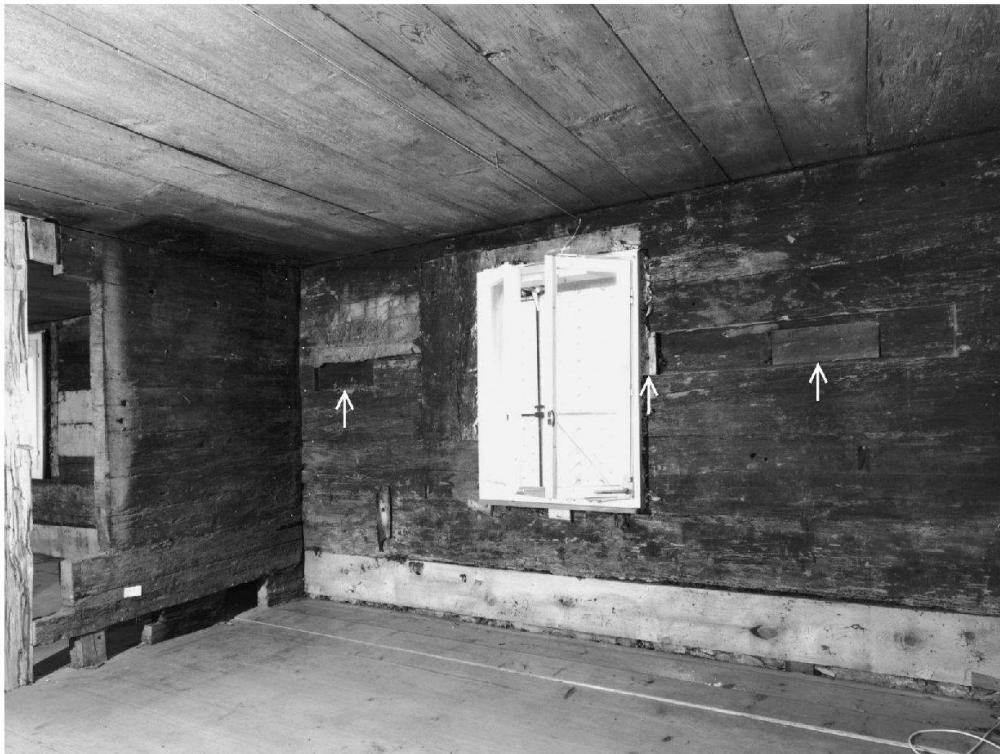
Abb. 18: Ostwand der Stube (1.3), Lukfenfenster (Pfeile).

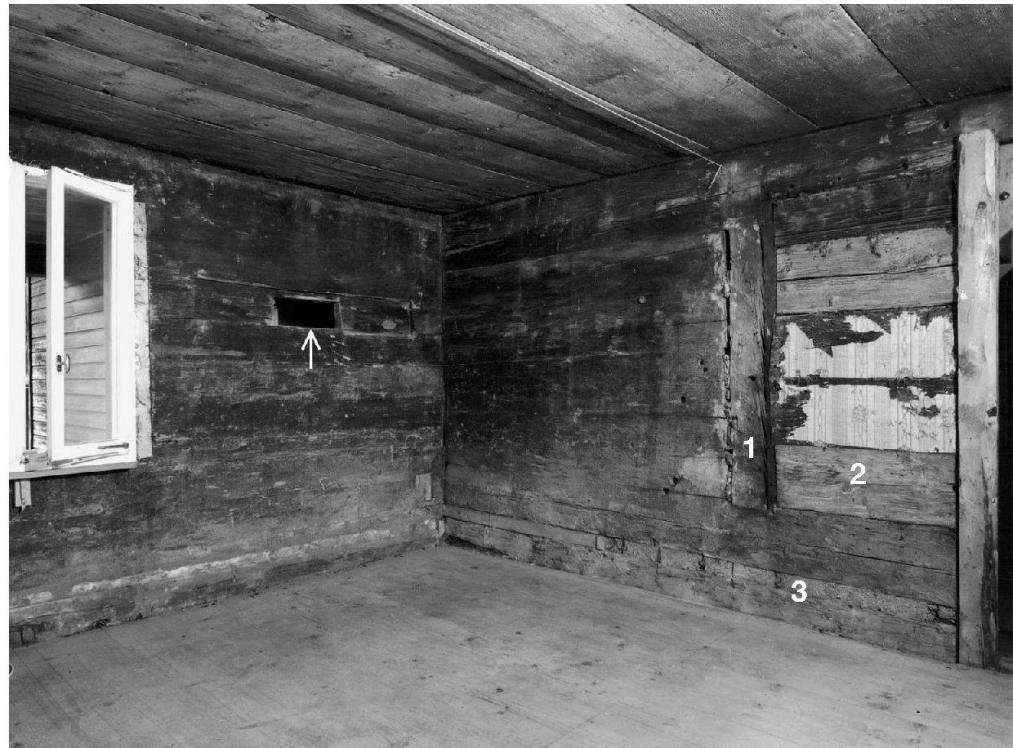
Abb. 19: Südwand der Stube (1.3), Lukenfenster (Pfeil). Westwand, 1: abgearbeiteter Mantelstud; 2: nachträgliche Verfüllung der Türöffnung und 3: Boden-Bohlen.

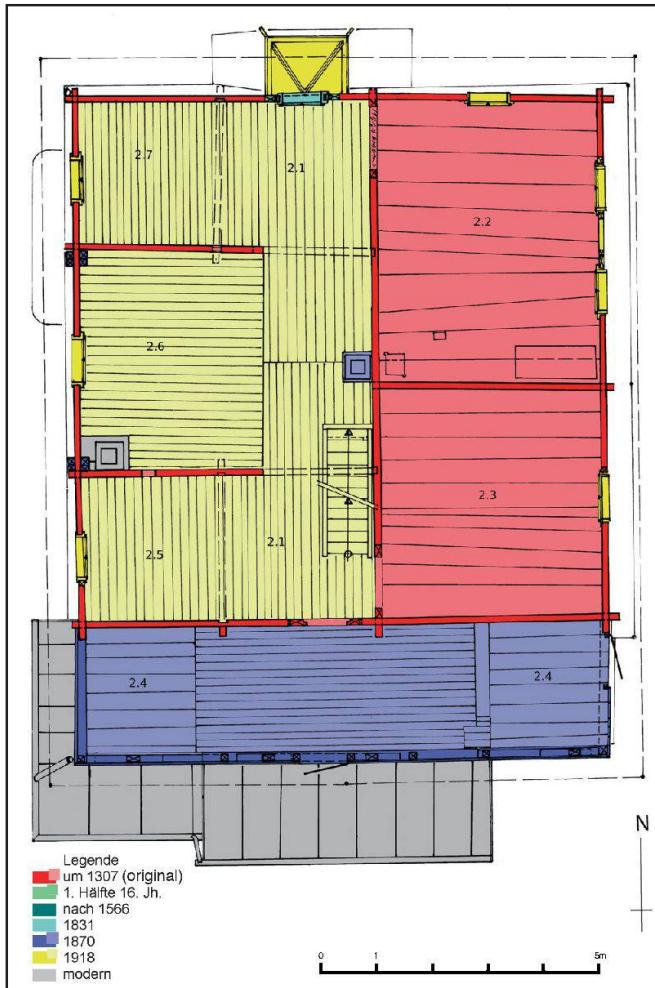
Abb. 20: Grundriss des oberen Wohngeschosses, die ursprünglichen Bauenteile sind rot angelegt.

Das Obergeschoss (vgl. Abb. 20) teilte sich entsprechend den Stubengrundrisse im Erdgeschoss in zwei unterschiedlich grosse Kammern im Osten und zwei analoge Räume im Westen, die grösser waren als die darunter liegenden (Vorrats-)Kammern. Über dem Mittelgang befanden sich im Norden und Süden quadratische Vorräume, die einerseits die Erschliessung des Obergeschosses über Treppen, andererseits den Zugang zu den Lauben und den Kammern ermöglichten. Ihr Boden war Bestandteil der wohl über die gesamte Haustiefe führenden Bohlen.

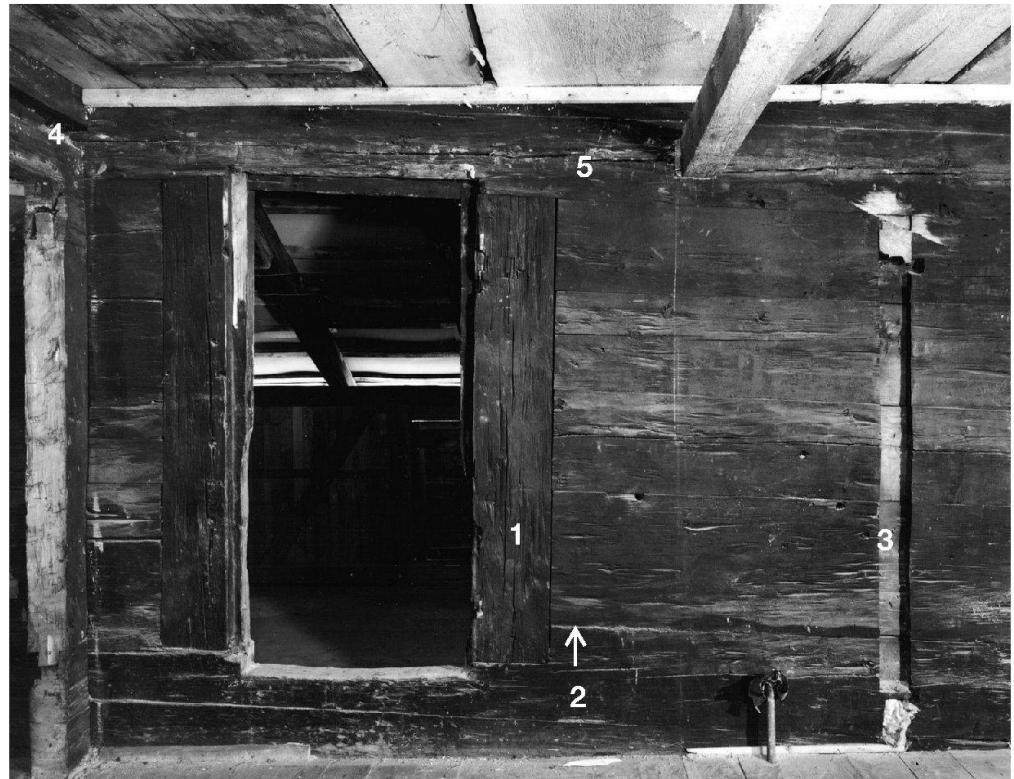
Abb. 21: Südwand des Ganges (2.1).  
1: Türpfosten; 2: eingeschnittener Block; 3: Nut zur Aufnahme der ehemaligen Ostwand der Kammer (2.5); 4: Decken-Boden-Bohlen; 5: Negativ der Decken-Boden-Bohlen.

Der Ausgang zur Südmauer weist als einzige Türöffnung im Haus in den Block einschneidende<sup>63</sup> Türpfosten auf (Abb. 21). Die mit annähernd 30 cm auffällig breiten

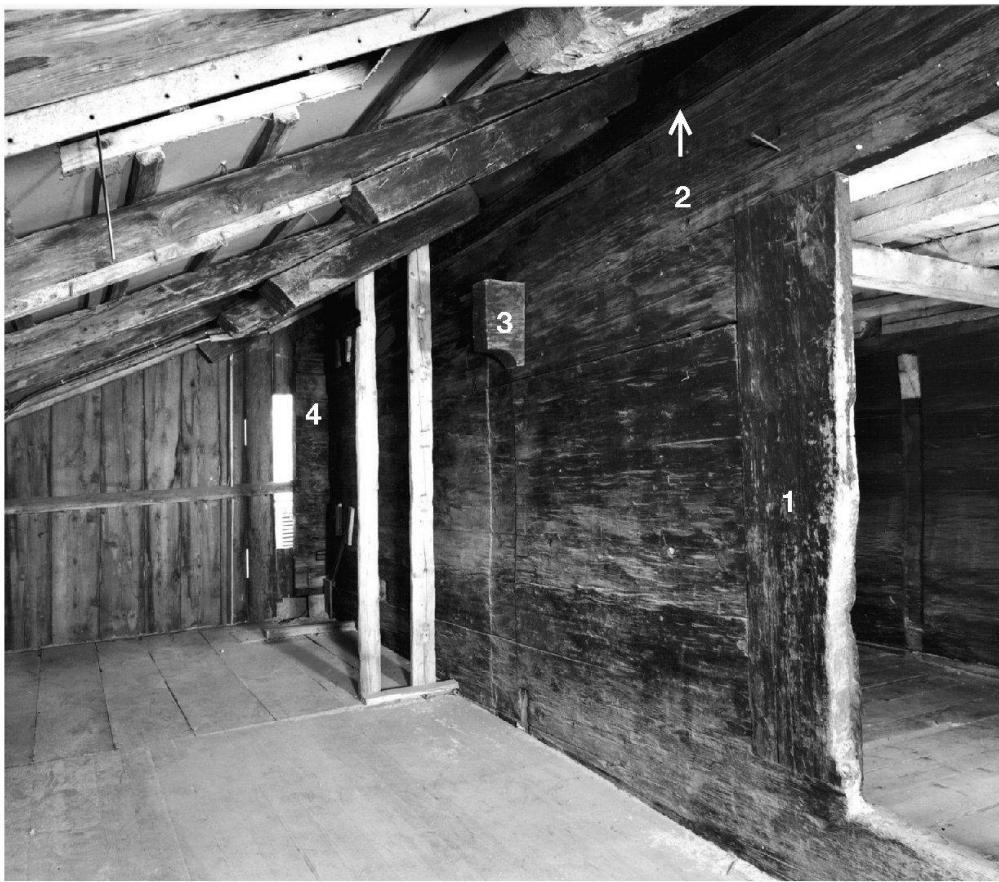
Abb. 22: Nordwand der Südlaube (2.4). 1: Türpfosten; 2: über die gesamte Hauslänge reichende horizontale Nut im obersten Balken; 3: Einzelvorstoss; 4: Gesamtvorstoss mit Angabe der vormaligen Dachschräge.

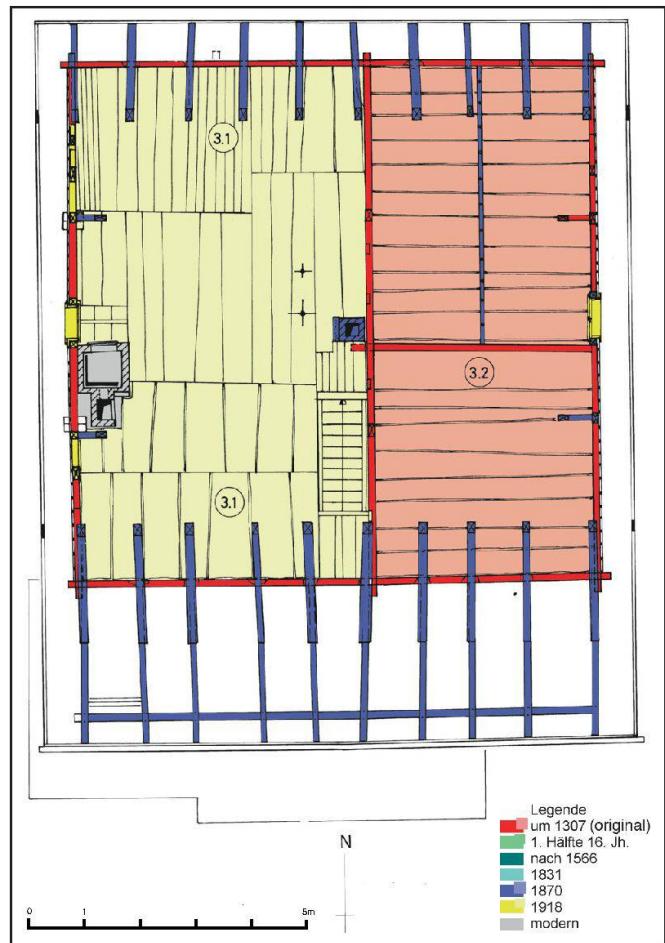
Abb. 23: Grundriss des Dachgeschosses, die ursprünglichen Bauteile sind rot angelegt.

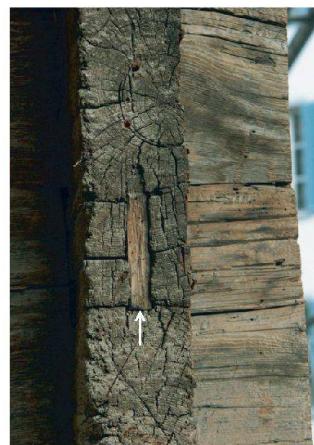
Abb. 24: Südöstliches Eckgewätt, abgeschnittener Holzdübel ohne Entsprechung im darunter liegenden Balken (Pfeil).

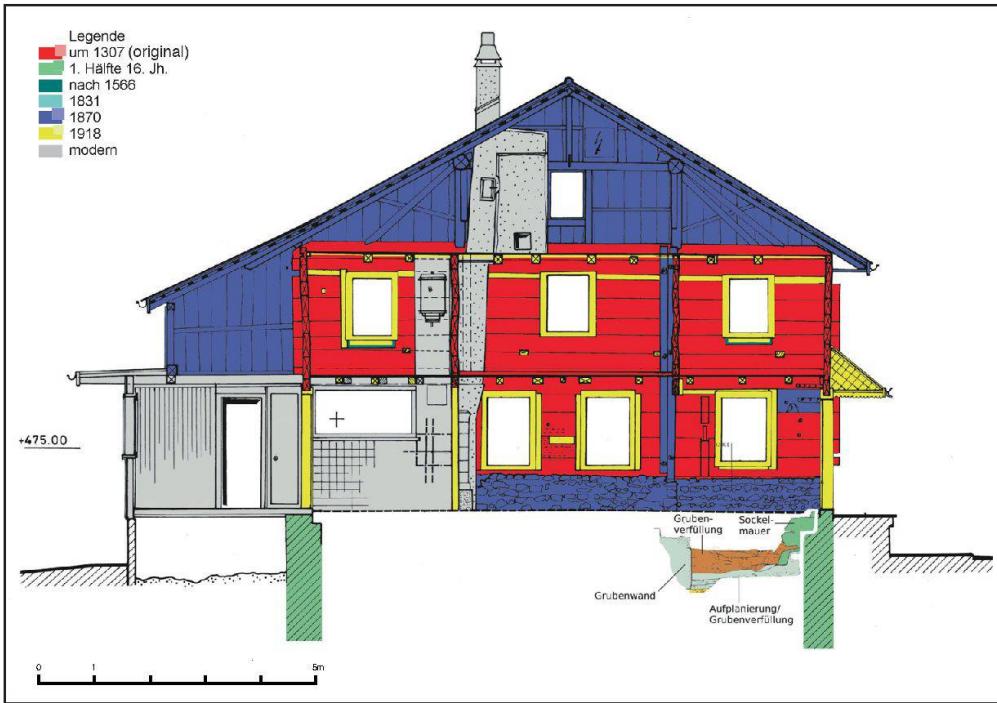
Abb. 25: Querschnitt gegen Westen mit Westwand, die ursprünglichen Bauteile sind rot angelegt.

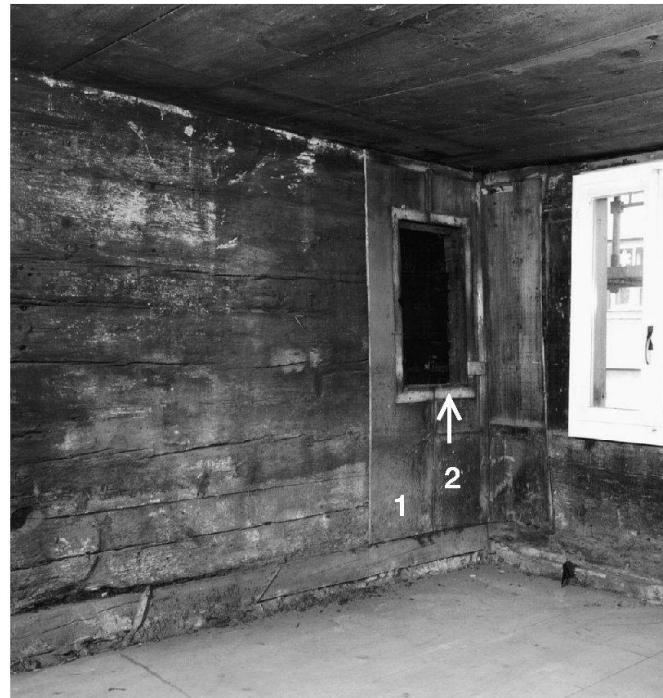
Abb. 26: Nordwestecke der Stube (1.2). 1: Reste eines Brettetäfers (um 1566); 2: Negativ des Wandkastenrahmens.

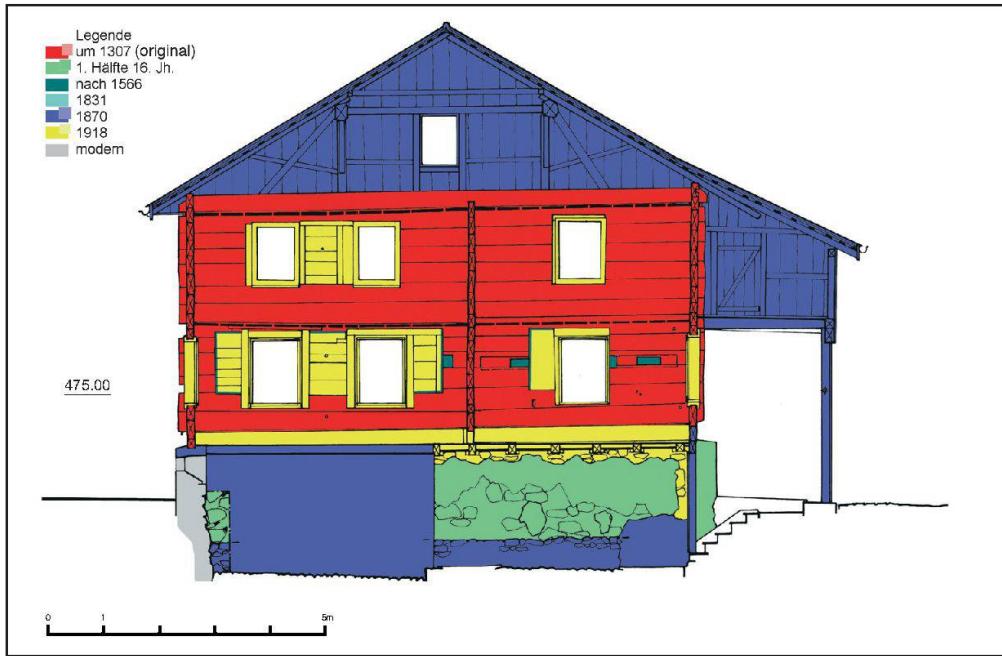
Abb. 27: Querschnitt gegen Osten mit Ostwand, die ursprünglichen Bauteile sind rot angelegt.

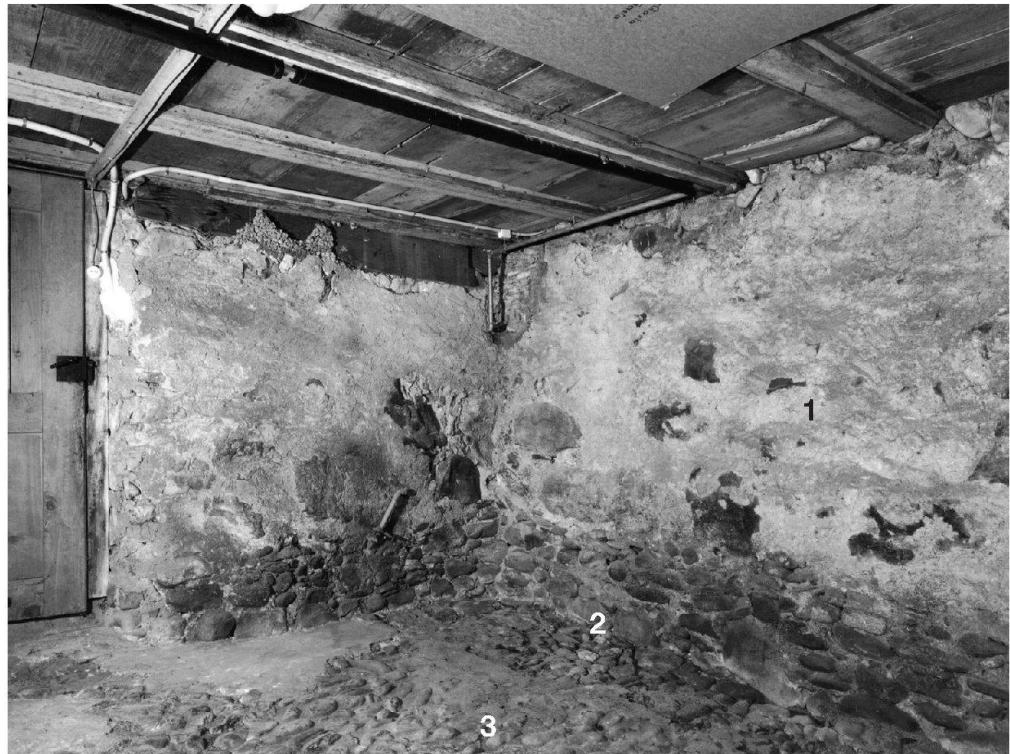
Abb. 28: Südwestecke des Kellerrau-  
mes (1.1). 1: verputztes Sockelmau-  
erwerk (erste Hälfte 15. bis erste  
Hälfte 16. Jahrhundert), 2: kleinfor-  
matiges Steinmaterial der Unterfan-  
gung (1870); 3: Pflasterung (1870).

dies im Zusammenhang mit statischen Problemen, da der gesamte Bau nach Westen hin abfällt. Damit sicher verbunden sind die Massnahmen gegen 1870. Im Nordwesten ist die Grube vollständig verfüllt und aufgegeben worden. Der Westsockel wurde erhöht, die Westfassade mit insgesamt vier wandhohen Blockzangen stabilisiert (vgl. Abb. 11, 25) und das Dachwerk ersetzt, zum Teil unter Verwendung von Originalmaterial. Im gleichen Zeitraum erhielt der Raum 1.2 einen neuen Kachelofen, und ein neuer Kaminzug wurde gesetzt. Möglicherweise, jedoch nicht mit Sicherheit zu belegen, wurden zur gleichen Zeit die Kellerwände um 60 bis 70 cm unterfangen und die Fussböden mit Katzenkopfpflaster belegt (Abb. 28, 29).<sup>78</sup>

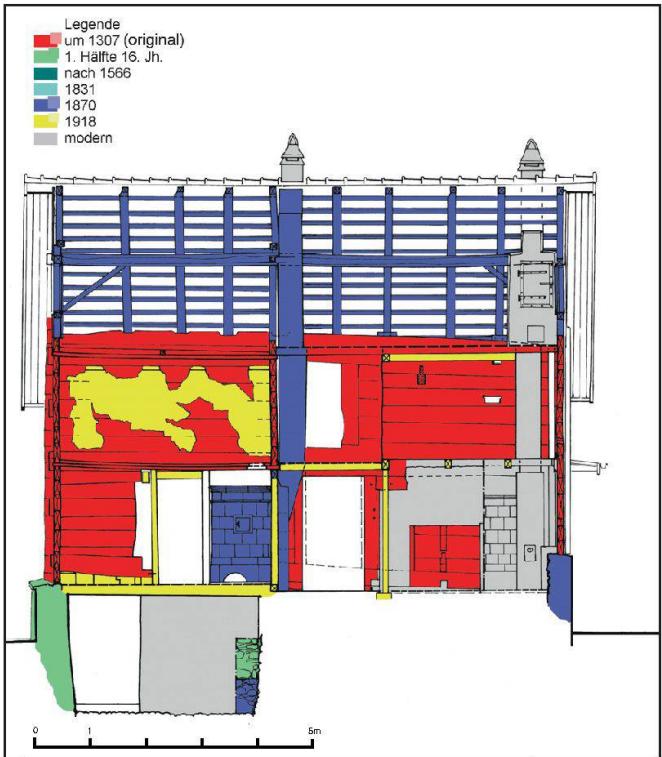
Abb. 29: Längsschnitt gegen Süden, die ursprünglichen Bauteile sind rot angelegt.

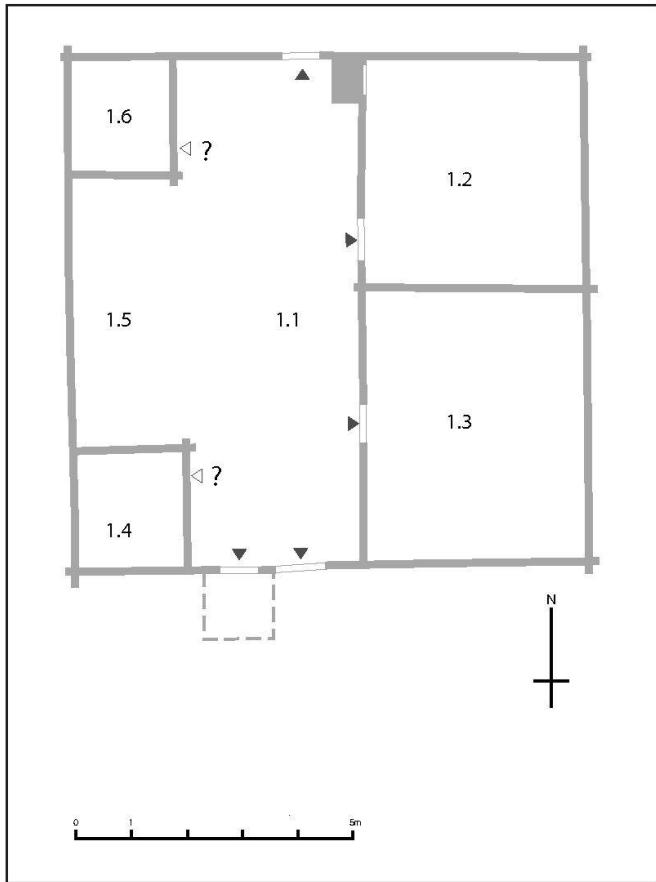
Abb. 30: Rekonstruierter Grundriss des unteren Wohngeschosses.

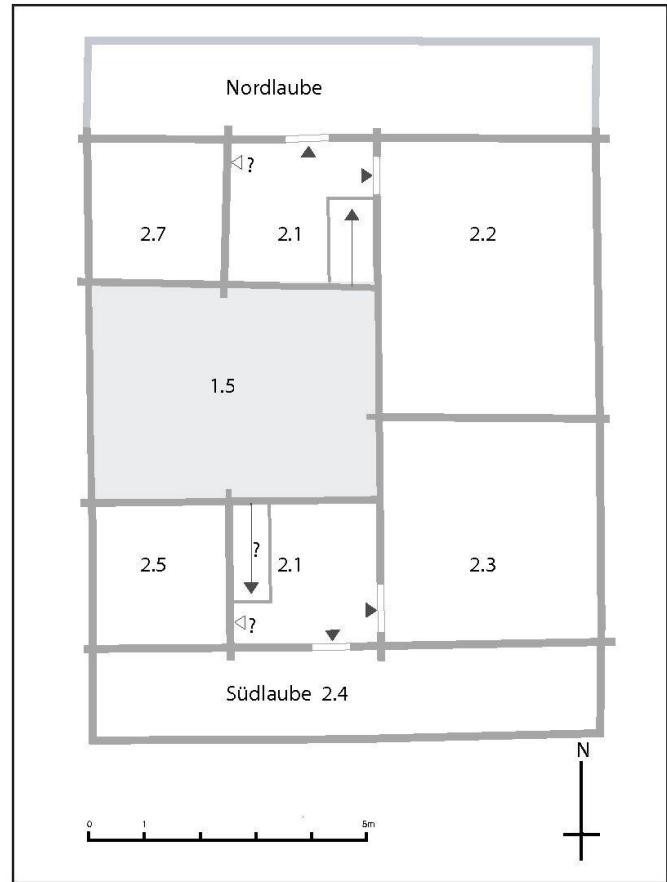
Abb. 31: Rekonstruierter Grundriss des oberen Wohngeschosses.
