**Zeitschrift:** Mitteilungen des historischen Vereins des Kantons Schwyz  
**Herausgeber:** Historischer Verein des Kantons Schwyz  
**Band:** 101 (2009)

**Rubrik:** Denkmalpflege im Kanton Schwyz 2007-2009

# Denkmalpflege im Kanton Schwyz 2007–2009

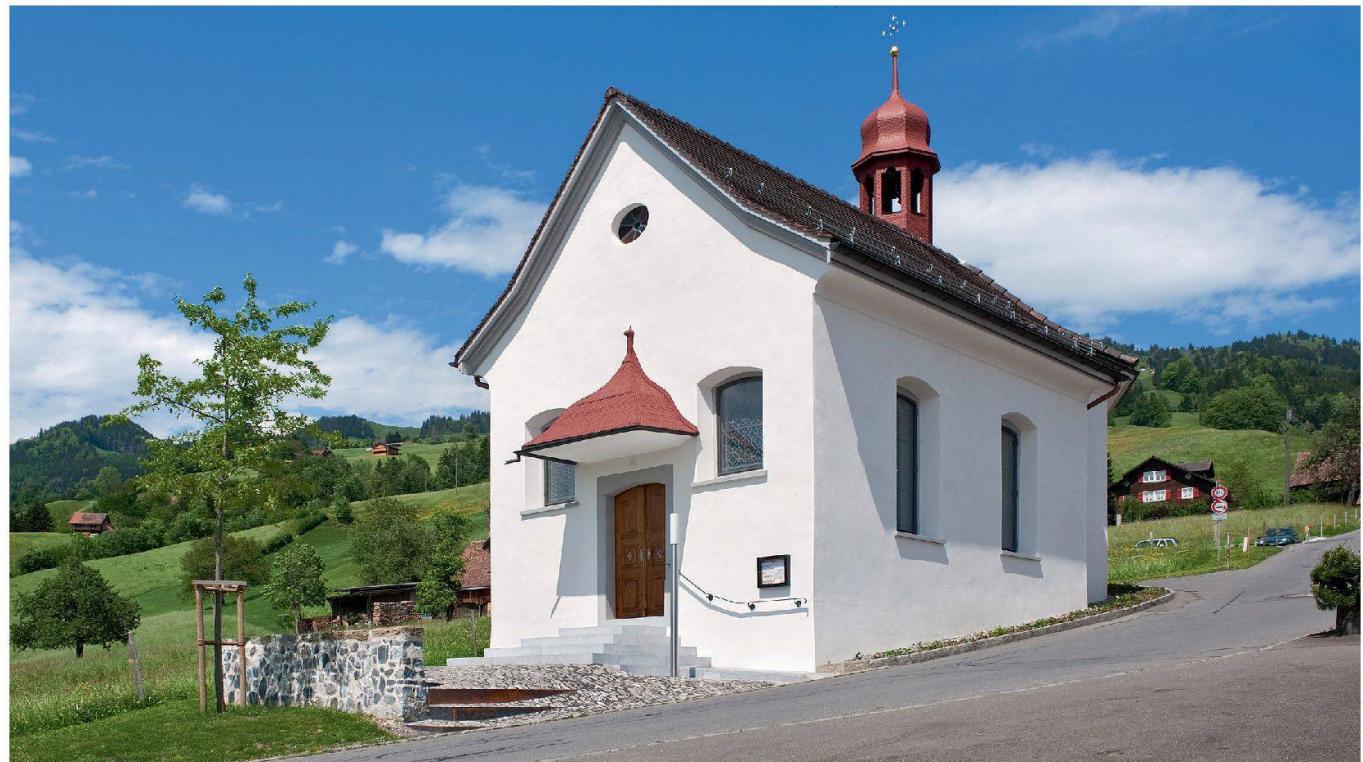
Abb. 1: Schwyz, Kapelle St. Fridolin, Ried. Die kleine Kapelle steht parallel zum alten Pilgerweg, der von Einsiedeln über die Haggengegg nach Schwyz führt. Der neue Vorplatz lädt zum Verweilen ein.

Die Wände und Gewölbe des Raumes wurden vollständig abgelaugt und erhielten einen gemäss Befund mit Smalte (Blaupigment) leicht kühlgrau getönten Kalkanstrich. Die Apostelkreuze, die wohl aus der Werkstatt Klotz und Schärf stammen, wurden anhand des Befundes ockerfarbig gefasst. Die dazugehörigen, geschmiedeten, einfachen Apostelleuchter wurden neu gefasst und vergoldet. Auf das IHS im Deckenspiegel wurde verzichtet. Die Türen mit den originalen geschmiedeten Beschlägen und die Kirchenbänke wurden restauriert und mit Naturharzen behandelt. Die Tonplattenböden aus der Bauzeit im Chor und von 1895 im Schiff blieben erhalten, wurden gereinigt und neu verfugt. Die beiden Chorstufen mussten ersetzt werden, da sie nur noch stark zurückgearbeitet unter dem Betonüberzug erhalten waren. Die Fassaden wurden neu verputzt und gekalkt. Der Turm und das Vordach über dem Portal erhielten eine Verkleidung aus rot bemalten Metallschindeln. Zudem wurde der Vorplatz zur Kapelle mit neuen Stufen und einer Sitzmauer einladend neu gestaltet.

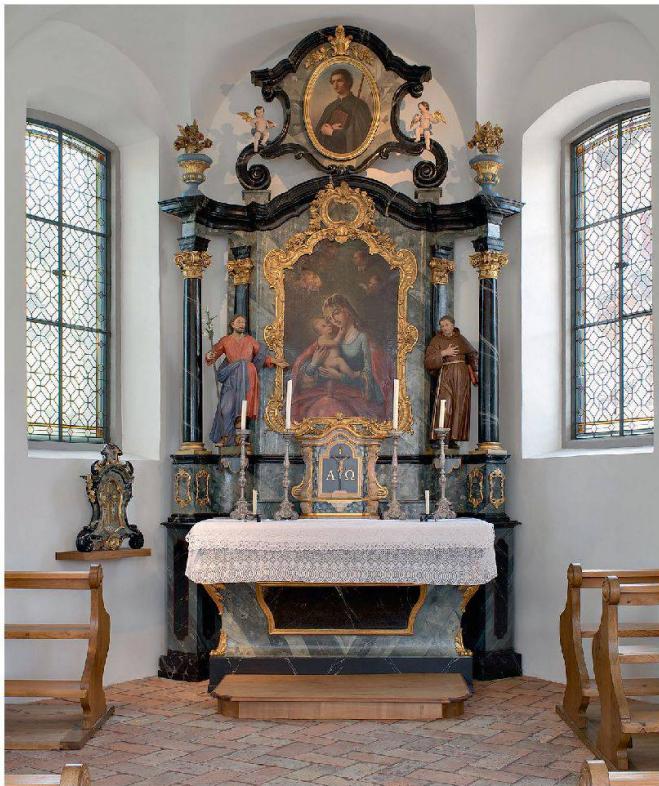
Abb. 2. Schwyz, Kapelle St. Fridolin, Ried. Im Chor der Kapelle steht ein Altärchen mit dem Bild «Maria vom Guten Rate». Die Architektur des Aufbaus lehnt sich mit den vorspringenden Säulen en miniature an diejenige des Hochaltars in der Pfarrkirche Schwyz an.

Die Resultate des Untersuchs des Altars waren überraschend. Unter der Bemalung von 1917 fanden sich teilweise zwei, teilweise jedoch nur eine ältere Fassung. Es zeigte sich dabei, dass der Altar in einfacherer Form wahrscheinlich bereits in der Vorgängerkapelle gestanden hatte und am Ende des 18. Jahrhunderts im Zusammenhang mit dem Neubau

der Kapelle in die heutige Form gebracht worden war. Zum älteren Bestand gehören das Bild «Maria vom Guten Rate», die beiden Holzskulpturen der hll. Fridolin und Antonius, die beiden Putti, sowie Teile des Holzretabels, insbesondere die Säulen. Neu dazu gekommen waren der reich geschnitzte Bilderrahmen, die Altarmensa, der ganze Aufsatz und die beiden bekrönenden Vasen.

Beim Umbau waren die beiden Säulen markant nach vorne gezogen worden, dies wohl in Anlehnung an den architektonischen Aufbau des Hochaltars in der Pfarrkirche Schwyz. Insbesondere der geschnitzte Altarraum ist von ausserordentlicher Qualität und erinnert an die Werkstatt, die das Chorgestühl in der Pfarrkirche Schwyz geschaffen hat. Die Fassungen und Vergoldungen von 1789/90 an Retabel und Figuren waren unter der Übermalung sehr gut erhalten, sodass diese freigelegt und retuschiert wurden. Ergänzungen waren nur in geringem Masse notwendig. Aus dem Depot des Restaurators wurde ein kleiner Barocktabernakel zur Verfügung gestellt, der gut zum Altar passt. Auf einer Konsole neben dem Altar steht ein zu diesem gehöriges Reliquiar mit reich geschnitztem Rahmen. Die originellen auf Holz gemalten Kreuzwegstationen im Kapellen Schiff wurden gereinigt. An der Rückwand des Schiffs sind unter Glas die wenigen erhaltenen Exvotos platziert. Über dem Portal hängt heute eine Pietà, umgeben von trauernden Engeln. Das qualitätvolle Ölbild, vermutlich eine luzernische Arbeit des 17. Jahrhunderts, wurde aus Privatbesitz für die Kapelle zur Verfügung gestellt.

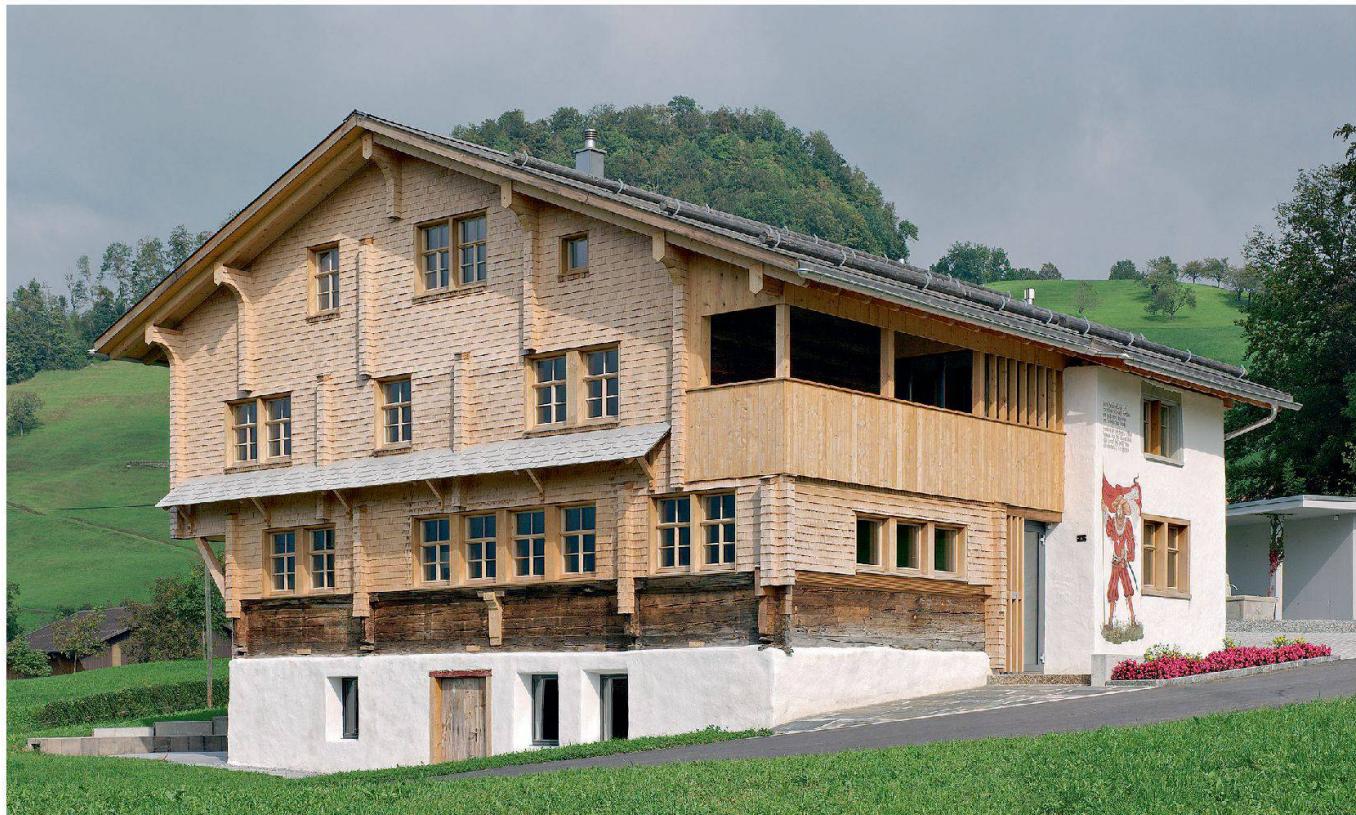
Durch das Anheben des Dachgeschosses im Jahr 1932 um ca. 1.5 m hatten die Proportionen des Gebäudes wesentlich gelitten. Es stellte sich zunächst die Grundsatzfrage, ob das Volumen in den ursprünglichen Zustand zurückgeführt oder beibehalten werden sollte. Bei einer Rückführung war es möglich, im reduzierten Volumen lediglich eine Woh-

Abb. 3: Schwyz, Haus Engiberg 8, Seewen (Köplihaus). Am markanten Gebäude lassen sich zwei Hausteile ablesen. Der bergseitige Teil ist massiv gemauert und verputzt, der talseitige als Holzstrick ausgeführt. Auf dem verputzten Teil ist in Anlehnung an eine alte Zeichnung die Darstellung des Erbauers des Hauses als Söldnerführer aufgemalt.

Nach der Tiefersetzung des Dachs als erste Massnahme zeigte es sich, dass dieser Entscheid richtig war und der Baukörper mit reduziertem Volumen wesentlich besser proportioniert ist. Das Dach wurde mit grauen Eternitschindeln gedeckt, die am ehesten dem Format hölzerner Dachschindeln entsprechen. Die originale Zimmereinteilung konnte, ohne Kompromisse eingehen zu müssen, beibehalten

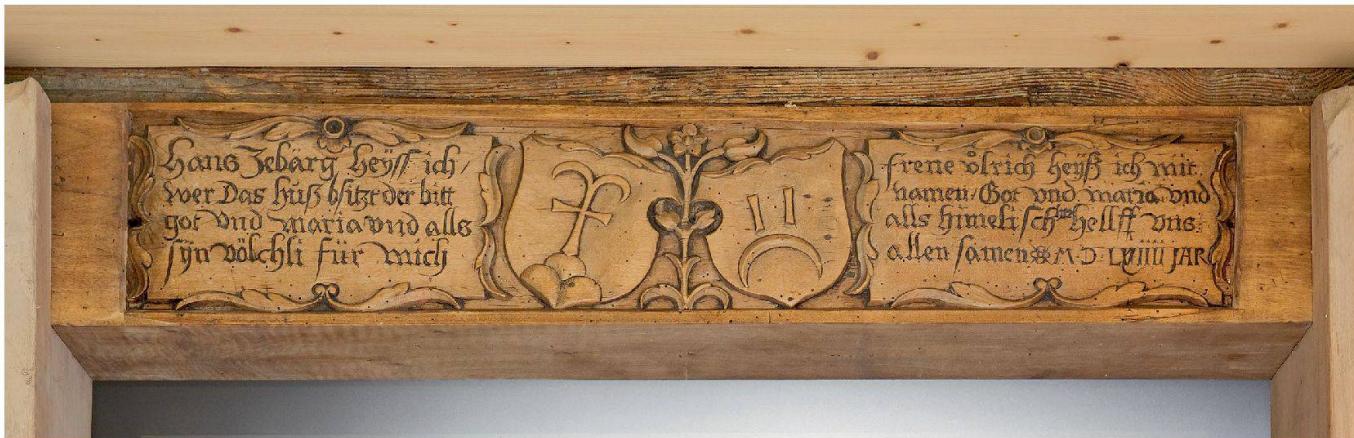
Abb. 4: Schwyz, Haus Engiberg 8, Seewen (Köplihaus). Über dem Haupteingang ist das Wappen des Erbauers Hans Zeberg und das Baudatum 1564 montiert.

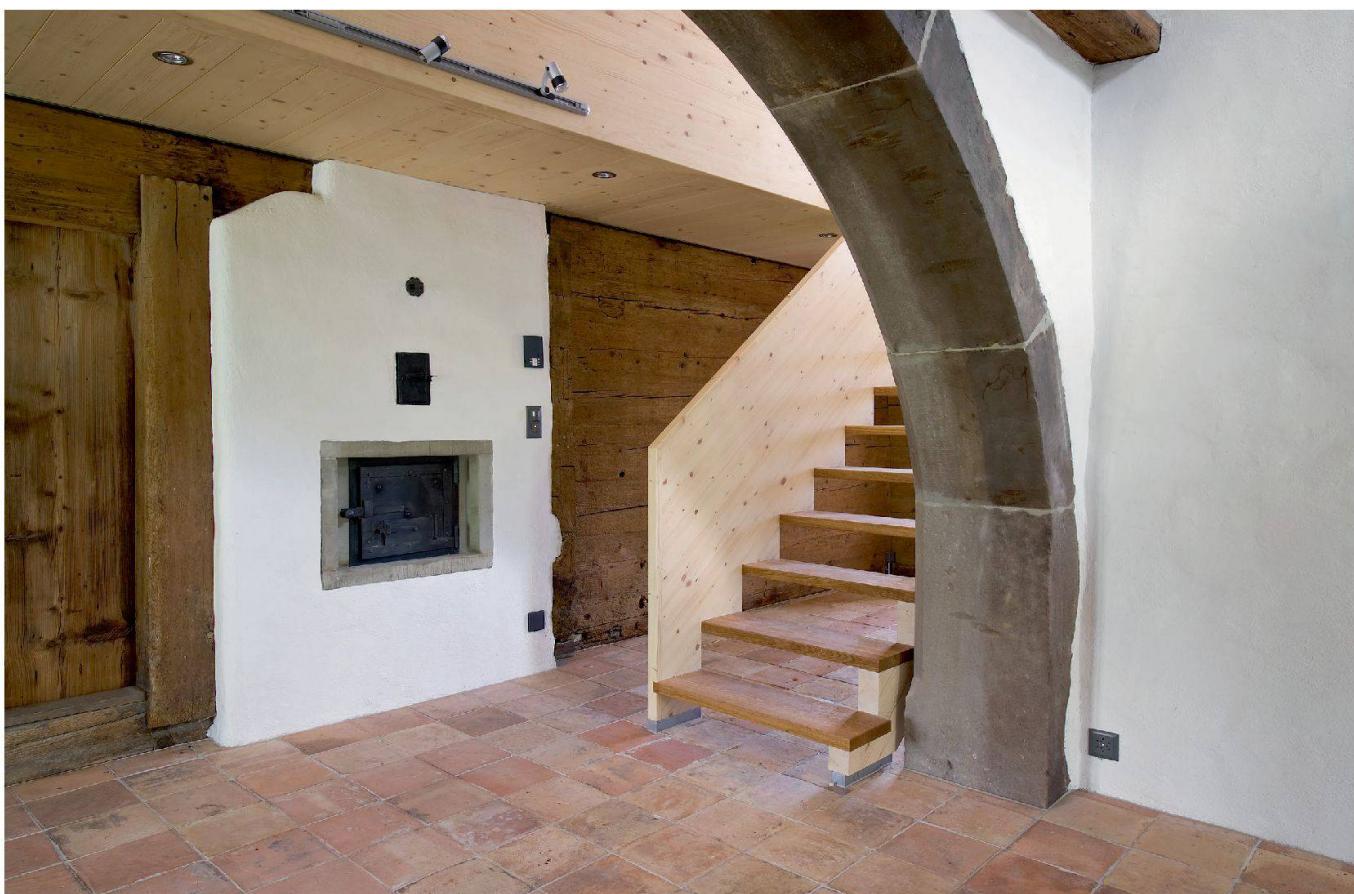
Abb. 5: Schwyz, Haus Engiberg 8, Seewen (Köplihaus). Im Bereich der alten Küche und des Treppenhauses sind die unterschiedlichen Konstruktionsarten des Hauses gut ablesbar.

Im Innern sind die beiden Kellergewölbe durch die Niveaunterschiede der beiden Nebenräume im Vergleich zur zentralen alten Küche ablesbar geblieben. Die Küche war im Gegensatz zu den beiden Nebenräumen nie unterkellert, sodass die Feuerstelle auf den Erdboden zu stehen kam. Das Treppenhaus, das den hölzernen mit dem gemauerten Hausteil verbindet, wurde neu gestaltet. Das Hauptproblem der Raumgestaltung in diesem Verbindungsteil bestand darin, von dort genügend Licht in die eher knapp beleuchteten rückwärtigen Räume zu bringen. Durch das grosszügige Öffnen der jüngeren Brettschalung an der westlichen Gangwand im ersten Obergeschoss konnte dieses Problem ohne Eingriffe in die originale Strickkonstruktion gelöst werden. Durch das transparent gestaltete Treppenhaus kommt zudem die unterschiedliche Ausgestaltung von hölzernem Vorderhaus und massiv gemauertem Hinterhaus mit dem 1578 datierten breiten Sandsteinbogen zwischen Gang und Küche markant zur Geltung.

werden. Das ehemalige Rauchhaus wurde wiederum über zwei Stockwerke geöffnet. Der in den Dreissigerjahren des 20. Jahrhunderts durch einen überlaufenden Bach verschüttete und seither nicht mehr begehbar Gewölbekeller auf der Ostseite des Hauses wurde von Hand ausgeschauft und ist heute über eine neue Aussentreppe wieder erschlossen. Das alte Türgericht und die Gewände des kleinen Fensterchens zu diesem Keller waren unter dem Schutt original erhalten geblieben. Der westseitige Gewölbekeller sowie die beiden südseitigen Kellerräume waren immer begehbar geblieben.

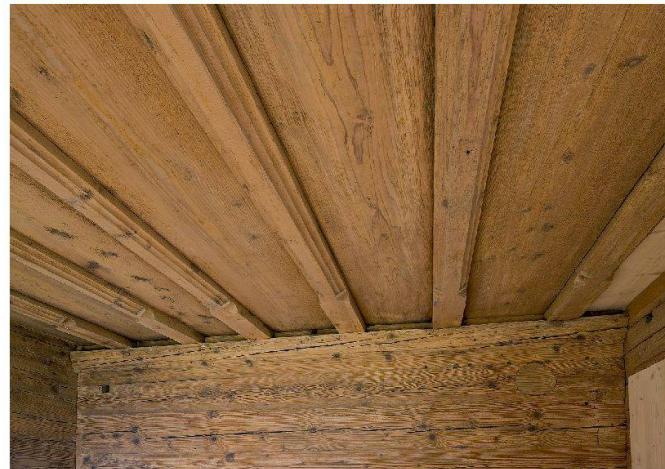
Abb. 6: Schwyz, Haus Engiberg 8, Seewen (Köplihaus). Im hölzernen Vorderhaus hat sich die gotisch profilierte Holzdecke aus der Bauzeit erhalten.

ten, annährend gleichen Holzbalkendecke aus einem abgebrochenen Märchler Haus, die in der Stube des Köplihauses als Ergänzung eingebaut werden konnte. Der Kachelofen von 1781 in der Stube wurde demontiert und, auf das ursprüngliche Mass reduziert, wieder aufgebaut.

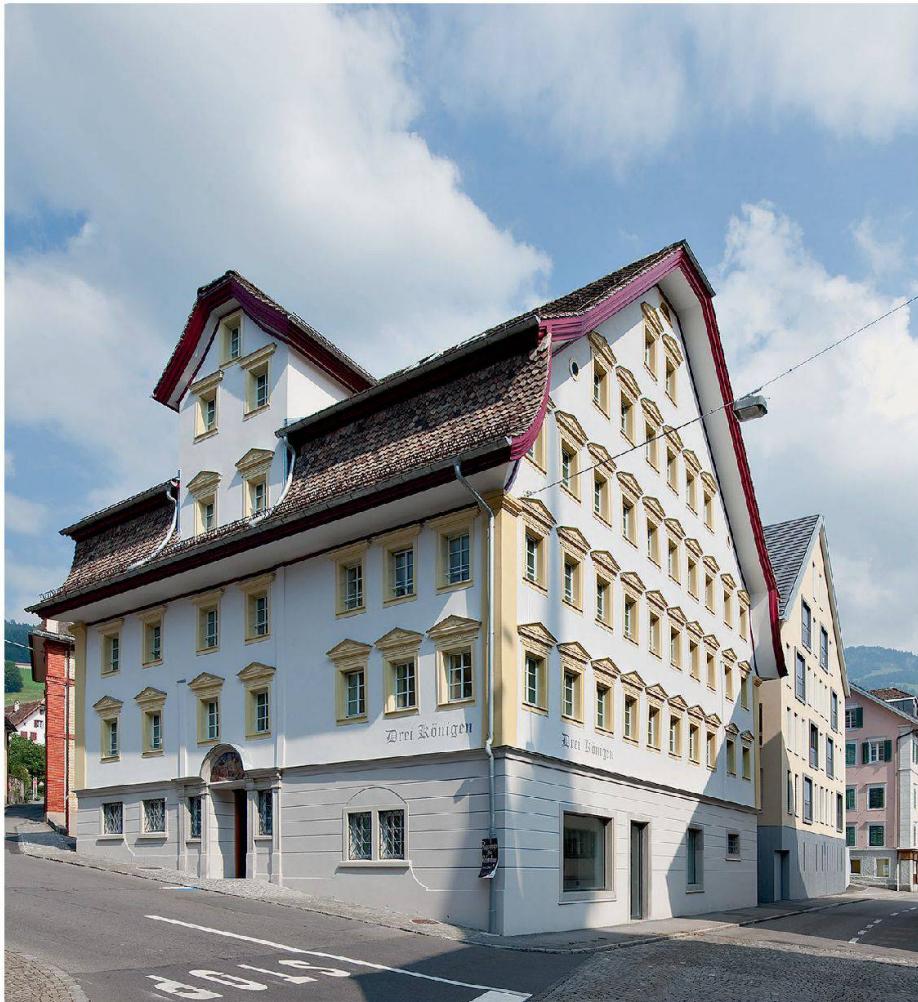
*Abb. 7: Schwyz, ehemals Gasthaus Drei Königen.* Im heutigen Volumen des Biedermeierbaus mit dem markanten Giebelmansarddach versteckt sich ein Strickbau, der dendrochronologisch ins Jahr 1490 datiert ist.

Gemäss Legende soll im Gasthaus Drei Königen der Kardinal Carlo Borromeo anlässlich seines Schwyzer Aufenthalts im Jahr 1570 übernachtet haben. Das heutige Aussehen verdankt das mächtige Gebäude einem intensiven Umbau und Erweiterungen im Jahr 1842. Der Kernbau als Strickkonstruktion wurde dendrochronologisch datiert. Das Ergebnis zeigt, dass er um 1490 entstand, jedoch zu unbestimmten Zeiten mehrfach umgebaut wurde. Die Gebäudetiefe von 1490 ist mit der heutigen identisch. Die alte

Fenstereinteilung liess sich nicht mehr ablesen. Das Dach war relativ flach ausgebildet und wohl mit Holzschindeln gedeckt. Vermutlich war die Dachneigung jedoch bereits vor dem 19. Jahrhundert verändert worden. Es ist zu vermuten, dass das Gebäude bereits nach dem Dorfbrand von 1642 verputzt worden ist. Gleichzeitig könnte auch die erste Veränderung der Dachneigung vorgenommen worden sein.

Mit dem erneuten Umbau im Jahr 1842 wurde das Haus um ca. drei Meter verbreitert. Die alte Aussenwand ist an der Fassade aussen anhand des Vorsprungs des Strickverbands ablesbar. Gleichzeitig wurde das neue Dach als Giebel-Mansarddach mit markanter verputzter Untersicht aufgesetzt, und die Fenster wurden mit klassizistischen Einfassungen und Verdachungen versehen. Diese Dachform ist für die Mitte des 19. Jahrhunderts retardierend. Eine Anlehnung an ein Ostschweizerhaus ist dabei nicht zu übersehen. Auch die Verkleidung der Eckverbände mit kräftigen Lisenen gehört in die gleiche Umbauphase. Bei diesen diversen, eingreifenden Umbauten wurde der Statik des Gebäudes wenig Beachtung geschenkt, sodass diesbezüglich intensive Massnahmen notwendig waren.

Der Untersuch der Fassaden hat eine interessante und ungewohnte Farbgebung für das Erscheinungsbild des 19. Jahrhunderts ergeben. Die verputzten Fassadenflächen waren in einem kalt gebrochenen Weisston bemalt. Dazu kontrastierten die gelb gefassten Fenstereinfassungen und Ecklisenen. Die markante Dachlinie wurde mit einem

ochsenblutroten Anstrich betont. Der hohe Mauersockel ist jetzt mittels hell-dunklen Fugenlinien gegliedert. Im 19. Jahrhundert war der Sockel mit eingepressten Fugenlinien versehen gewesen, davon waren an der Ostfassade geringe Reste erhalten geblieben. Über dem Hauptzugang des Hauses wurde wiederum das Ölbild mit den drei Königen von André Schindler, datiert 1944, als Hauszeichen angebracht. Mit der Restaurierung des ehemaligen Gasthauses Drei Königen konnte für die Nachwelt ein weiterer Zeuge des Fleckens Schwyz aus der Zeit vor dem Dorfbrand von 1642 erhalten werden.

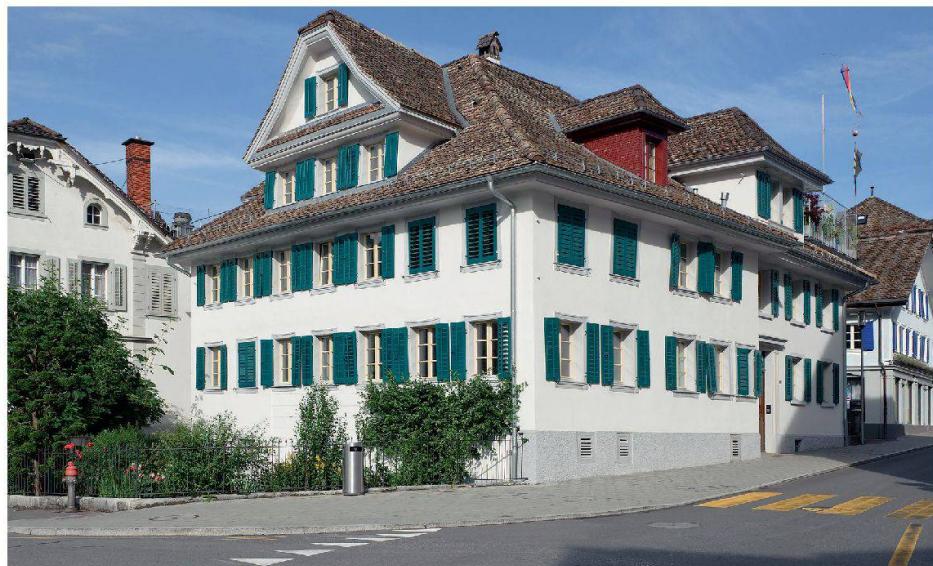
Das markante Bürgerhaus mit Walmdach kann ins 18. Jahrhundert datiert werden. Ob sich darin ein älterer Kern verbirgt, kann anhand einer Haustüre aus dem 17. Jahrhundert, die im Keller des Hauses erhalten ist, nur vermutet werden. Der westseitige Anbau entstand in der ersten Hälfte des 19. Jahrhunderts. Zu dieser Erweiterung gehört auch das Portal im Louis-XVI-Stil. Ein aussagekräftiger Befund eines grauen Anstrichs ergab sich an den profilierten Balken am Rand der Dachuntersicht sowie bei den hölzernen Fenstereinfassungen. Der Fassadenputz war schon früher erneuert worden. Die Fassaden wurden anhand dieses Befundes restauriert und ergänzt.

Abb. 8: Schwyz, Haus Reichsstrasse 24. Das Gebäude am Sonnenplatzl gehört zu den wenigen spätbarocken Bürgerhäusern im schwyzer Dorfkern. Dominant ist der breite doppelstöckige Dachgiebel auf dem Walmdach.

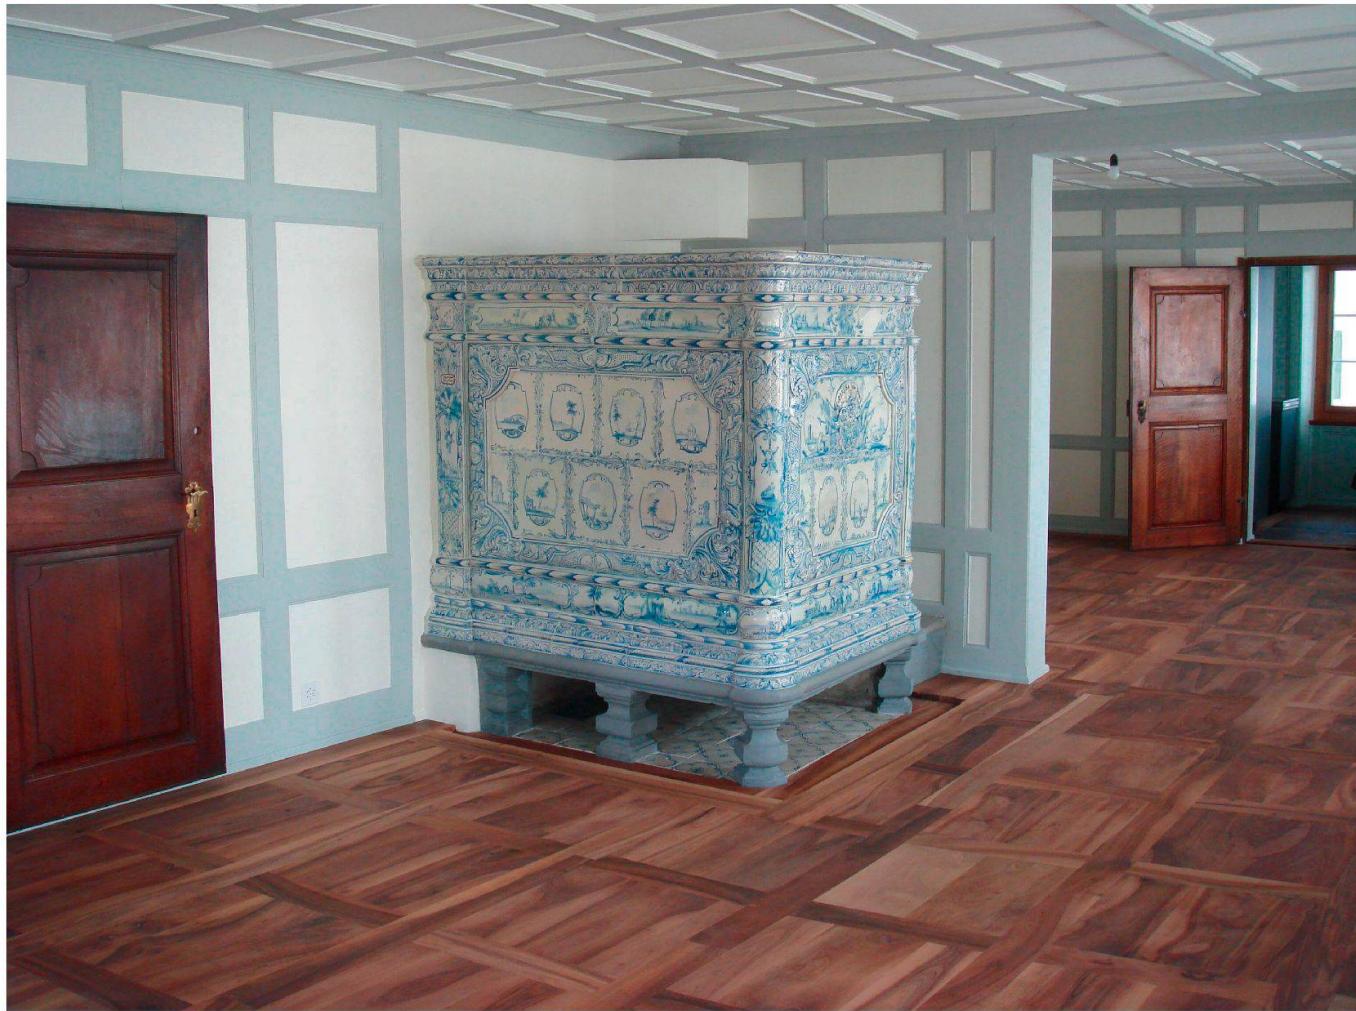
Abb. 9: Schwyz, Haus Hauptplatz 6 (ehem. Haus Rickenbach). Die Wand- und Deckentäfer und der Kachelofen von 1774 prägen die Räume im zweiten Obergeschoss.

Nach einem Besitzerwechsel drängte sich die Sanierung der Wohnung im zweiten Obergeschoss auf. Diese war seit ca. 50 Jahren nicht mehr überholt worden. Der Untersuchung zeigte, dass in allen Räumen, mit Ausnahme der Küche und des Korridors, Täfer aus dem 18. Jahrhundert erhalten waren. Bei den Wand- und Deckentäfern der nordseitig angeordneten Zimmer und dem anschliessenden kleinen Kabinett fand sich unter der jüngsten Übermalung ein Anstrich, der aus hellen Füllungen und begleitenden, blaugrauen

Im Nordostzimmer, das auf den Hauptplatz ausgerichtet ist, steht ein prachtvoller Kachelofen. Dieser ist 1774 datiert und von Johann Jacob Fach signiert. Die Arther Manufaktur der Fach ist in Schwyz mehrfach mit unifarbig

grünen und blau bemalten Kachelöfen nachgewiesen. Der Ofen im ehemaligen Reding-Haus auf dem Hauptplatz ist jedoch der am reichsten bemalte der bisher bekannten aus dieser Werkstatt. Am Ofenkörper bilden mehrere Kacheln ein zusammenhängendes Bild mit zentralem Reding-Wappen. In die breiten Friese sind Phantasieveduten eingelassen. Der architektonische Aufbau des Ofens und die blau gemalte Ornamentik mit kräftigen Akanthusmotiven sind um fast zwei Generationen retardierend. Modern für die Entstehungszeit sind hingegen die kleinen ovalen Veduten mit Personenstaffagen und Bäumen, die insbesondere auch an der Ofentreppe vorhanden sind. Es wurden somit Vorlagen aus verschiedenen Epochen angewendet, was der Qualität des Ofens jedoch keinen Abbruch tut. Der Ofen musste vollständig demontiert und fachmännisch neu versetzt werden, da das Gewölbe im Innern eingestürzt war. Heute ist der Ofen wieder mit Holz beheizbar.

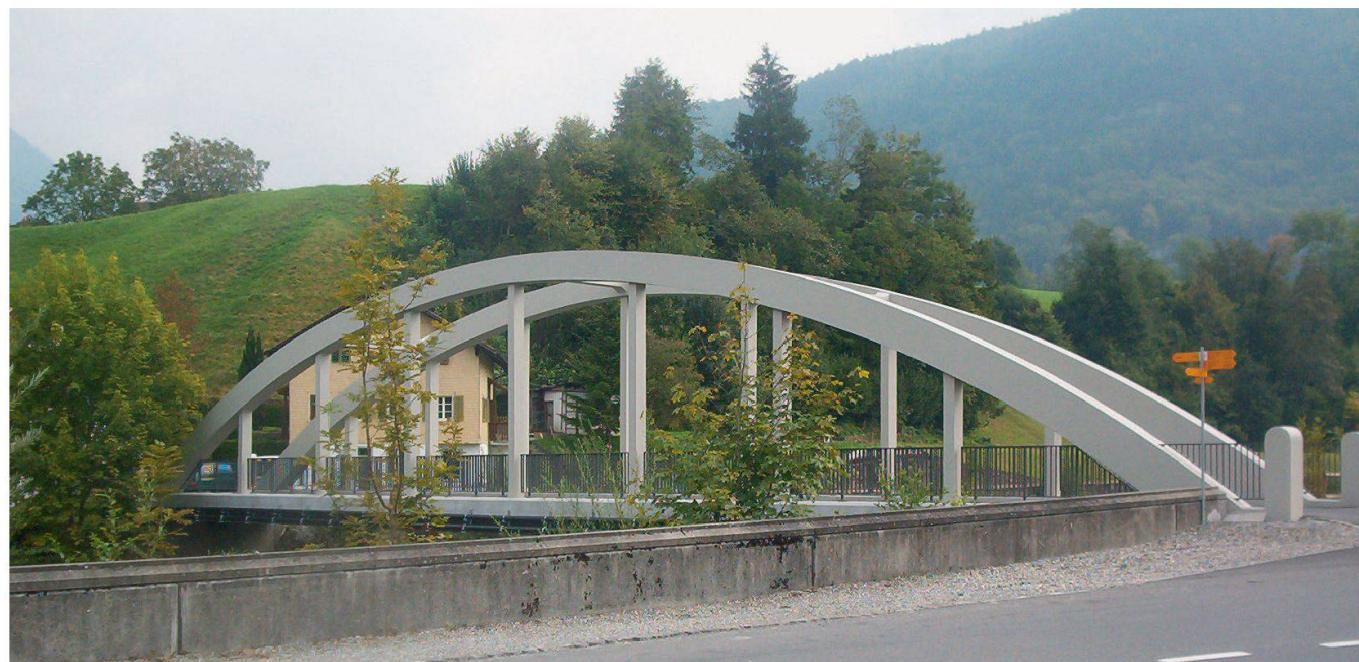
kanten Bogen den Fluss überspannt. Die Brücke wurde 1911 als Ersatz für eine gedeckte Holzbrücke errichtet, die beim Hochwasser von 1910 stark beschädigt worden war. Diese Verbindung war früher wichtiger als heute, da sie zur alten Strassenverbindung von Schwyz über Ilbach und Oberschönenbuch ins Muotatal gehörte. In der «Schweizerischen Bauzeitung» vom 1. Juni 1912 wird eingehend über die Konstruktion der damals fortschrittlichen Brücke berichtet. Sie wird als Stahlbetonkonstruktion mit einer Spannweite von 35 m als die interessanteste der in dieser

Abb. 10: Schwyz, Brücke Hinteribach. Die restaurierte Betonbogenbrücke, von Westen gesehen.

Zeit entstandenen fünf neuen Muotabrücken beschrieben. Ausführende Firma war die Tiefbau- und Eisenbetongesellschaft Zürich, vertreten durch Ing. J. Rieser. Diese Firma hatte den Zuschlag für die Ausführung als Sieger in einem Wettbewerb erhalten. Im Verlauf der vergangenen annähernd 100 Jahre hatten die Oberflächen, insbesondere die Fahrbahn, gelitten, sodass aus Sicherheitsgründen Massnahmen notwendig wurden. Zunächst war der Bau einer neuen Brücke ins Auge gefasst worden. Es hatte sich jedoch gezeigt, dass sich die Statik der Brücke in einem guten Zustand befand und sich damit eine Sanierung rechtfertigte. Zudem handelt es sich bei der Brücke um ein frühes Bei-

spiel von Stahlbetonbau im Kanton Schwyz. Die Fahrbahn wurde erneuert, und die Betonbogen wurden mit Zementschlämme überzogen und geschützt. Heute dient die Brücke mit einer Gewichtszulassungsbeschränkung wiederum dem Verkehr.

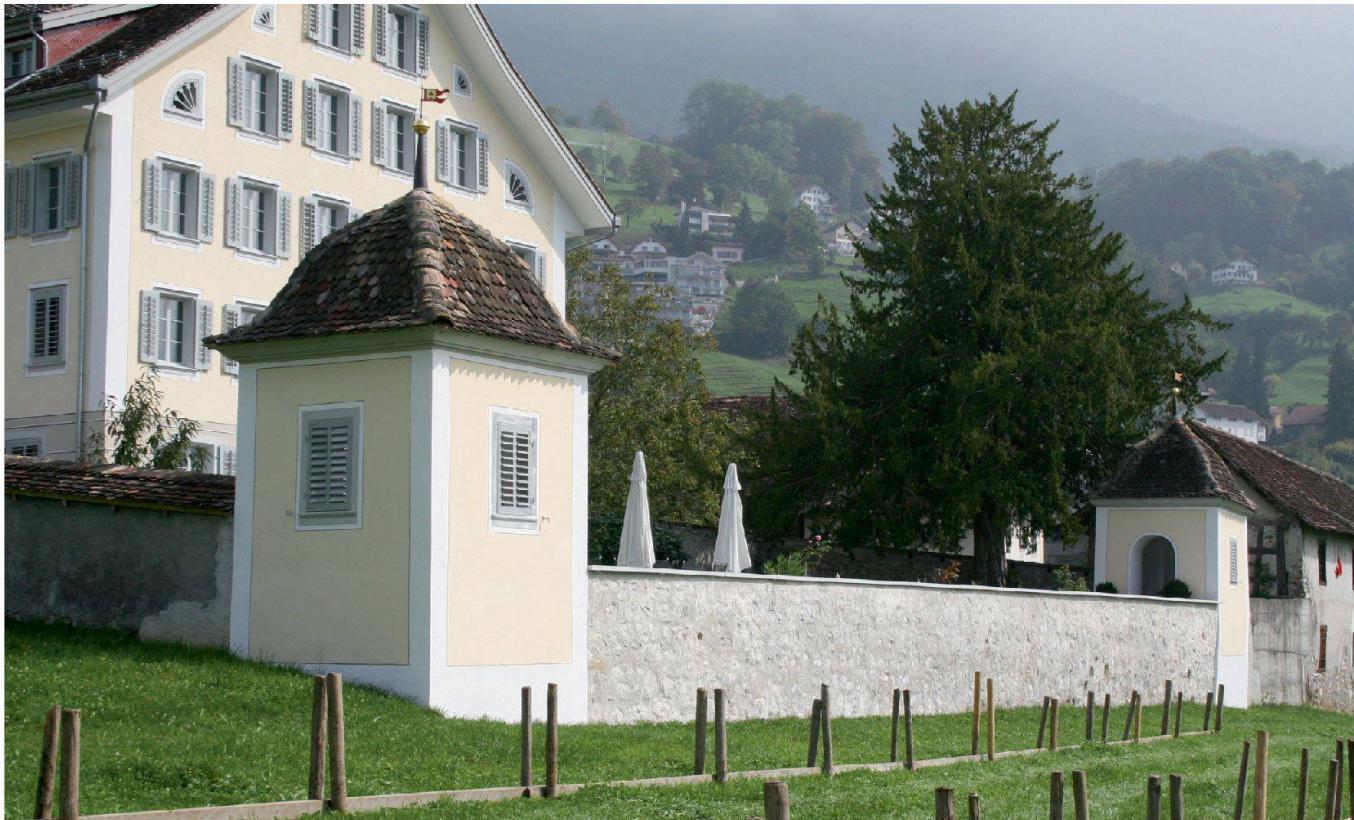
Abb. 13: Schwyz, Haus St. Karligasse (Mittleres Feldli). Die beiden Schattenhäuschen flankieren das mit einer Bruchsteinmauer über das gewachsene Terrain abgehobene Gartenparterre.

sungsmauer sowie das westseitige Zugangsportal zur Liegenschaft restauriert. Bei den beiden Schattenhäuschen, dem Markenzeichen eines Schwyzer Herrenhausgartens, fand sich die gleiche Schichtabfolge der architektonischen Bemalung wie beim Herrenhaus. Unter der ockerfarbig-weißen Bemalung des 19. Jahrhunderts lag eine dunkelgraue Eckquaderbemalung aus dem 17. Jahrhundert. Diese wurde dokumentiert, gesichert und mit Verputz überzogen. Analog der Farbgestaltung des Hauptgebäudes wurde die Bemalung mit hellen Bändern, die die ockerfarbigen Flächen umgeben, wiederhergestellt. Das Innere ist weiß bemalt. Die dazwischen eingespannte talseitige Gartenmauer wurde neu verfugt.

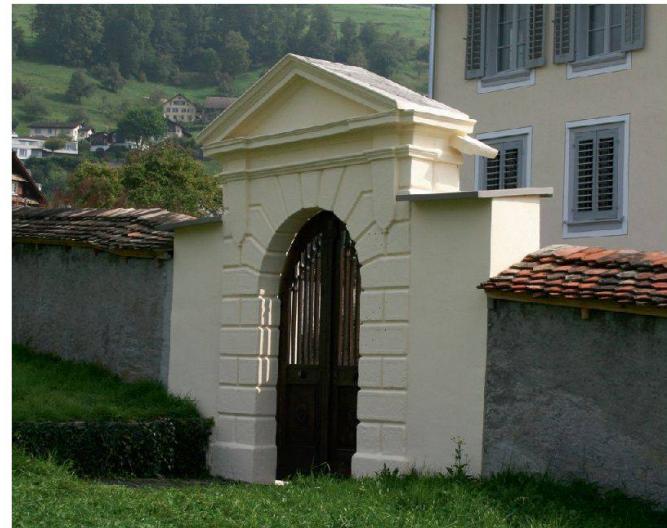
Abb. 14: Schwyz, Haus St. Karligasse (Mittleres Feldli). Das westseitige Garntortal orientiert sich an der Architektur von französischen Stadttoren im Stil Louis XIV.

Das westseitige Portal, das vom Theodosiusweg über den Vorhof zum Hauptportal des Herrenhauses führt, ist von seinen Dimensionen her gesehen lediglich für Fußgänger bestimmt. Die übrigen wesentlich breiteren und höheren Zugänge von Norden und Osten (St. Karligasse) sind auch für den Fahrverkehr geeignet. Das Portal besteht aus gehauenen, abgephasteten Sandsteinquadern. Den Anschluss bildet ein markanter Dreieckgiebel. Das doppelflügige Tor mit den geschmiedeten Beschlägen besteht aus Holz. Der Untersuch hat jedoch gezeigt, dass die beiden seitlichen verputzten Flächen auf der Bruchsteinmauer, die mit vorkragenden Sandsteinplatten abgedeckt sind, optisch auch zum Portal gehören. Durch diese Flächen wird das Portal in die Breite gezogen. In den Phasen des Portals fanden sich über älteren grauen Fassungen auch Reste einer Bemalung, die zu derjenigen am Sockel des Hauptgebäudes passen. Das Portal kann mit seiner klassischen Ausformulierung dem Louis-XIV-Stil zugeordnet werden und erinnert an französische Stadttore aus dem späten 17. Jahrhundert. Die beiden Torflügel stammen aus dem frühen 19. Jahrhundert. Das Tor wurde passend zum Hauptgebäude in der Art des 19. Jahrhunderts restauriert.

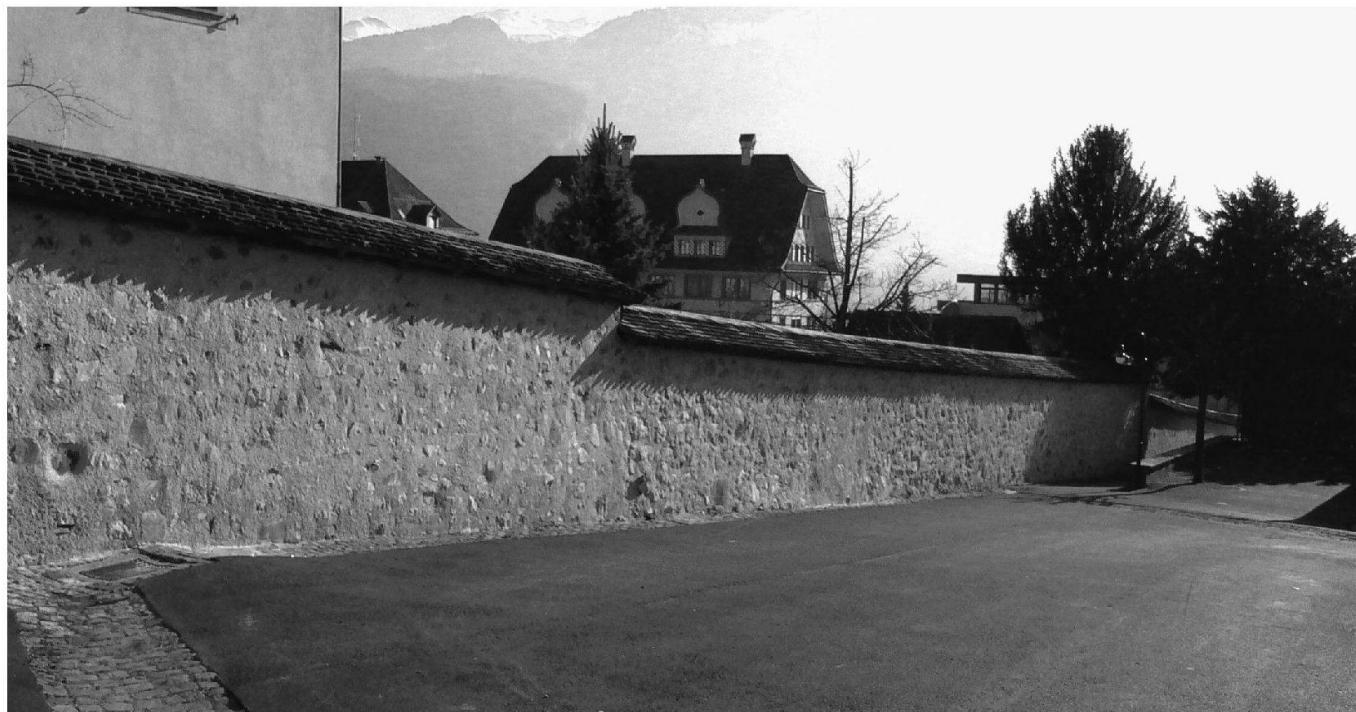
Die Einfassungsmauer auf der Westseite des Kapuzinergartens mit dem mit Ziegeln gedeckten Schutzdach war um 1900 mit einem sehr groben, bis drei Zentimeter dicken Kieselwurf verputzt worden. Dieser hatte sich in der Zwischenzeit grossflächig von der Bruchsteinmauer gelöst. Darunter fanden sich Reste des ehemaligen Fugenmörtels, der wohl wegen des verwendeten Grubensandes eine warmtonige Färbung aufweist. Der Kieselwurf wurde entfernt und der Fugenmörtel ersetzt. Dabei wurden die Steinköpfe nur so weit sichtbar gelassen, wie sie zur ursprünglichen, durch den Verputzauftrag begradigten Maueroberfläche, gehören. Diese Sanierungsarbeiten gestalteten sich insofern schwierig, als vermieden werden musste, ein romantisierendes Bild einer alten Bruchsteinmauer mit sichtbaren Steinköpfen zu vermitteln. Der Kieselwurf auf der Mauer längs der Herrengasse befand sich, abgesehen von der Abwitterung der Oberfläche, in einem guten Zustand. Er wurde deshalb belassen und lediglich mit einer Kalkschlämme überzogen.

*Abb. 15: Schwyz, Kapuzinerkloster. Die westseitige Einfassungsmauer des Kapuzinergartens wurde in der Technik von schwyzer Gartenmauern mit partiell sichtbaren Steinköpfen restauriert.*

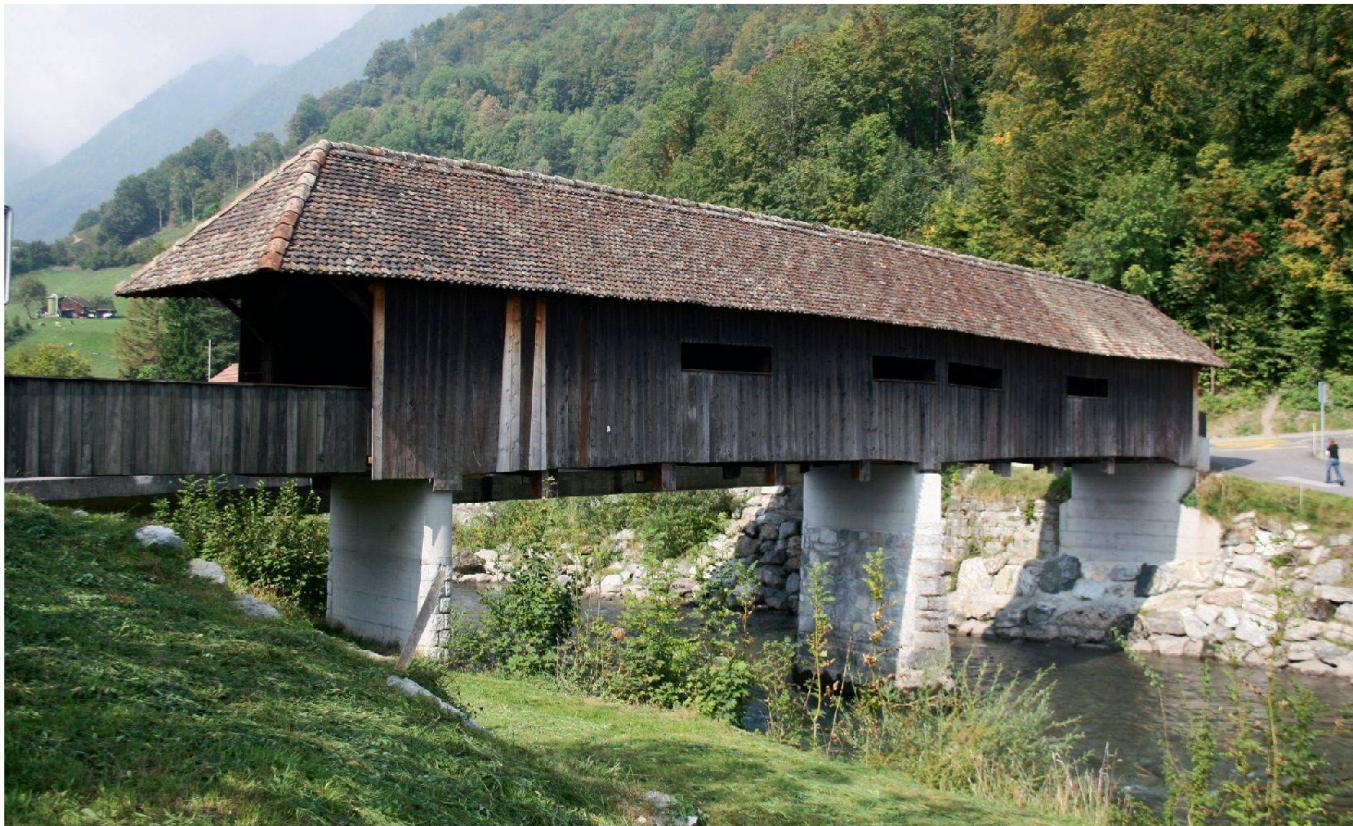
Abb. 16: Ingenbohl, Wylerbrücke. Die Brücke präsentiert sich nach dem Anheben um zirka einen Meter wesentlich besser und hat durch diese Massnahme an Dominanz gegenüber der neuen Wylerbrücke gewonnen.

Die gedeckte Holzbrücke von 1716 über die Muota verbindet Brunnen mit Wylen. Sie wurde 1977 um ca. 20 Meter flussaufwärts verschoben und auf neue Pfeiler gestellt, um einer neuen Strassenbrücke Platz zu machen. Beim Hochwasser vom 22./23. August 2005 bestand die Gefahr, dass im Bereich der Brücke die Dämme brechen könnten und die benachbarten Wohngebiete überflutet würden. In der ersten Hitze des Gefechts nach gebannter Gefahr forderten die Gemeindebehörden von Ingenbohl und das kantonale Wasserbauamt den sofortigen Abbruch der Brücke. Als Gründe dafür wurden die Gefahr von Überschwemmungen von Wohnquartieren längs der Muota durch Unwetter sowie die starken Schäden, die durch das Unwetter an der Brücke entstanden seien, angeführt. Der seriöse Untersuch der Brücke zeigte jedoch, dass die Tragkonstruktion der Brücke keine we-

sentlichen Schäden aufwies. Stärker betroffen waren die Pfeiler sowie die Umgebung der Brücke. Zudem ging die Gefahr nicht von der Brücke, sondern von der Durchweichung und damit der Unstabilität der Dämme aus. Der anschliessend eingeleitete Modellversuch an der EPUL Lausanne zeigte, dass die Brücke, wenn sie um ca. einen Meter angehoben wird, keine akute Gefahr für eine sogenannte Verklausung von mitgeführten Baumstämmen darstellen würde. Auch der Mittelpfeiler stellte gemäss Studien keine wesentliche Gefahr dar.

In der Folge konnte die Gemeinde davon überzeugt werden, die Brücke am alten Standort anzuheben und die notwendigen Sanierungsmassnahmen am Holzwerk und den Betonpfeilern durchzuführen. Durch das Anheben präsentiert sich die Brücke heute wesentlich besser als vorher, da sie gegenüber den im Verlauf der Jahrzehnte sukzessive angehobenen Dämmen und der neuen Brücke ihre ehemalige Dominanz zurückhielt.

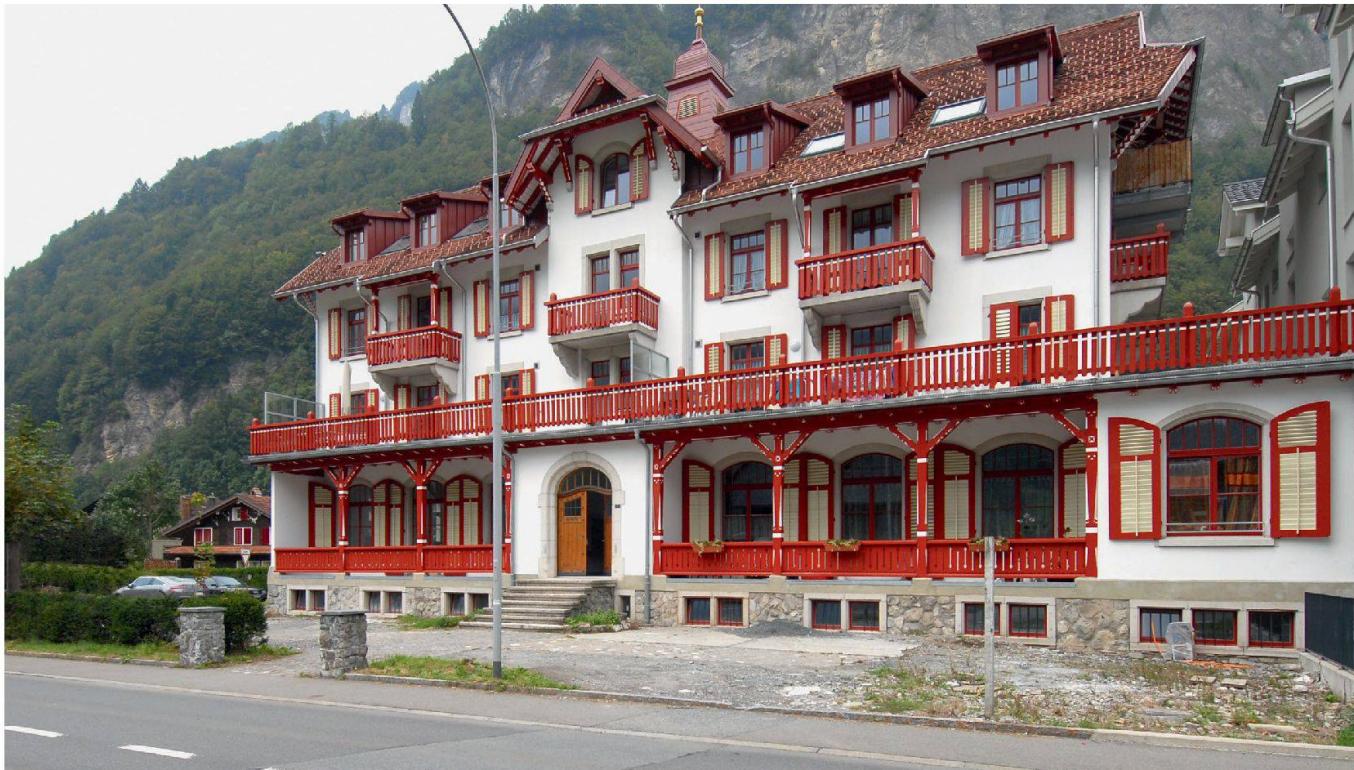
Abb. 17: Muotathal, Haus Hauptstrasse 7. Das als «Hotel des Grottes» erbaute Gebäude dominiert die Strassengabelung am Eingang des Dorfes Muotathal.

Der neue Besitzer entschloss sich dann, im Haus an der guten Lage am Eingang des Dorfes, Wohnungen zu realisieren. Innerhalb des grossen Grundstücks wurde ein zusätzlicher Baukörper realisiert. Der Altbau wurde saniert. Dazu waren im Innern weitere Eingriffe notwendig. Die Fassaden sowie die Umgebung blieben im Wesentlichen erhalten. Die neuen Balkone im Giebeldreieck wurden äusserst zurückhaltend gestaltet. Der späthistoristische Bau besitzt Anlehnungen an den Chaletbau der Jahrhundertwende, ist jedoch, abgesehen von den hölzernen Balkonen und Lauben, die wesentliche Anteile der Fassaden überzien und damit das Bild prägen, massiv gemauert. Die Fassaden wurden anhand des Befundes neu bemalt. Dabei dominiert der Rot-Ton sämtlicher Holzteile inklusive der Fenster. Nach abgeschlossener Restaurierung bildet der markante Bau wiederum den optischen Blickfang am Dorfeingang.

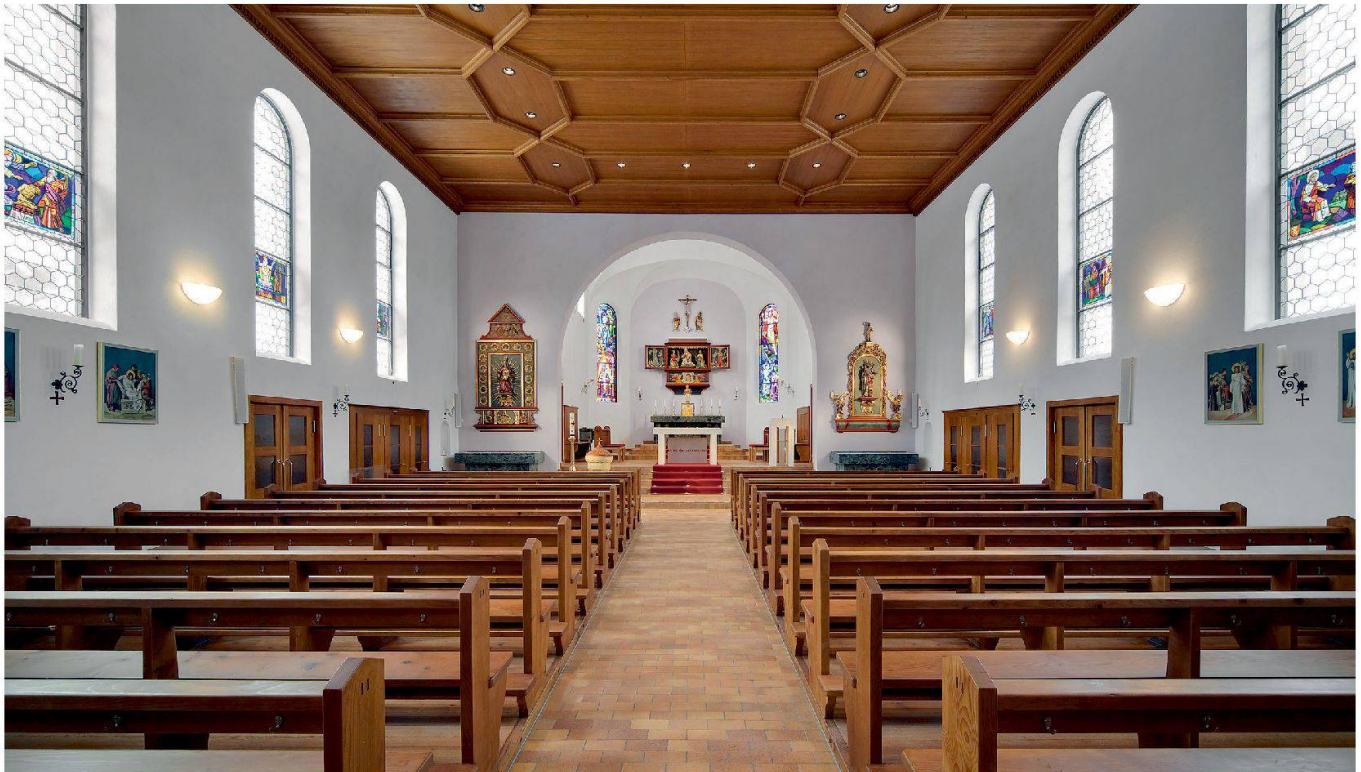
Abb. 18: Illgau, Pfarrkirche Heilige Drei Könige. In der neuen Kirche wurden verschiedene Kultgegenstände aus der alten Pfarrkirche und dem Beinhaus integriert.

Die heutige Pfarrkirche Illgau wurde 1958 als Ersatz für eine markante historistische Kirche von 1893 an gleicher Stelle neu erbaut. Gleichzeitig wurde auch das spätgotische Beinhaus abgebrochen. Dieser Abbruch fällt in eine Zeit, in der historistische Bauten noch kaum die nötige Wertschätzung erfuhren. Im schlanken einschiffigen Neubau wurde zumindest ein Teil der Ausstattung der alten Kirche und insbesondere des Beinhauses wieder verwendet.

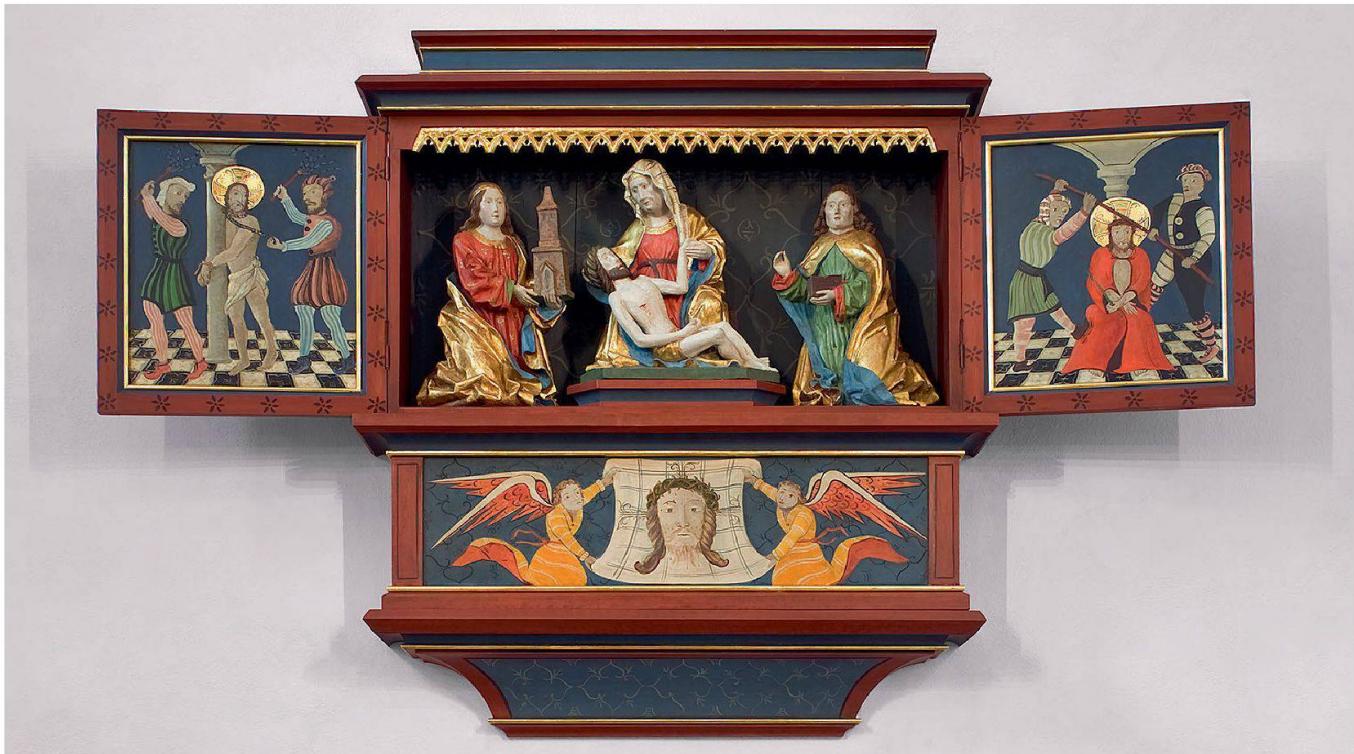
Der gotische Altarschrein an der Chorwand stammt aus dem Beinhaus. Original erhalten ist der Schrein mit den drei Skulpturen, der Pietà und den hll. Johannes und

Abb. 19: Illgau, Pfarrkirche Heilige Drei Könige. Im Chor der Pfarrkirche hängt ein spätgotisches Altärchen, das früher im Beinhaus stand. Bei der Versetzung in die Kirche sind die beweglichen Flügel und die Predella, bemalt von Hans von Matt, neu dazugekommen.

Barbara. Die beiden seitlichen Figuren sind der Pietà in ihrer Mitte zugeneigt, sodass eine korrespondierende Gruppe entsteht. Die beiden Flügel sowie die Predella haben, wie eine historische Aufnahme um 1930 zeigt, zu diesem Zeitpunkt bereits nicht mehr existiert. Die neuen Flügel mit der Geisselung und der Dornenkrönung Christi auf den Innenseiten (Sonntagsseite) und den Evangelistsymbolen auf der Außenseite (Werktagsseite) sowie die Predella mit dem Schweißtuch der Veronika hat Hans von Matt, Stans, 1958 anlässlich der Wiederverwendung des Altars im Chor der Pfarrkirche bemalt.

Der Untersuch hat gezeigt, dass unter den einfachen Fassungen der Holzskulpturen eine ältere, wesentlich qualitätvollere Fassung vorhanden ist. Auch wenn es sich kaum um die Originalfassung handelt, war deren Freilegung doch ein grosser Gewinn für die Gruppe. Die übrigen Teile des Schreins sowie die Bemalung von Hans von Matt wurden lediglich konserviert. Das gleiche gilt für die Kreuzigungsgruppe im Chor. Diese war 1958 auf den spätgotischen Schrein montiert worden. Heute ist die

Gruppe etwas höher und unabhängig vom Schrein an der Chorwand befestigt. Im Schiff hängen die Kreuzwegstationen aus der alten Kirche. Diese wurden gereinigt und besser im Raum platziert. Eine weitere geschnitzte Pietà aus dem frühen 17. Jahrhundert, die vorher im Kirchenschiff hing, wurde in die neu erbaute Totenkapelle gestellt.
