**Zeitschrift:** Mitteilungen des historischen Vereins des Kantons Schwyz  
**Herausgeber:** Historischer Verein des Kantons Schwyz  
**Band:** 101 (2009)

**Rubrik:** Denkmalpflege im Kanton Schwyz 2007-2009

# Denkmalpflege im Kanton Schwyz 2007–2009

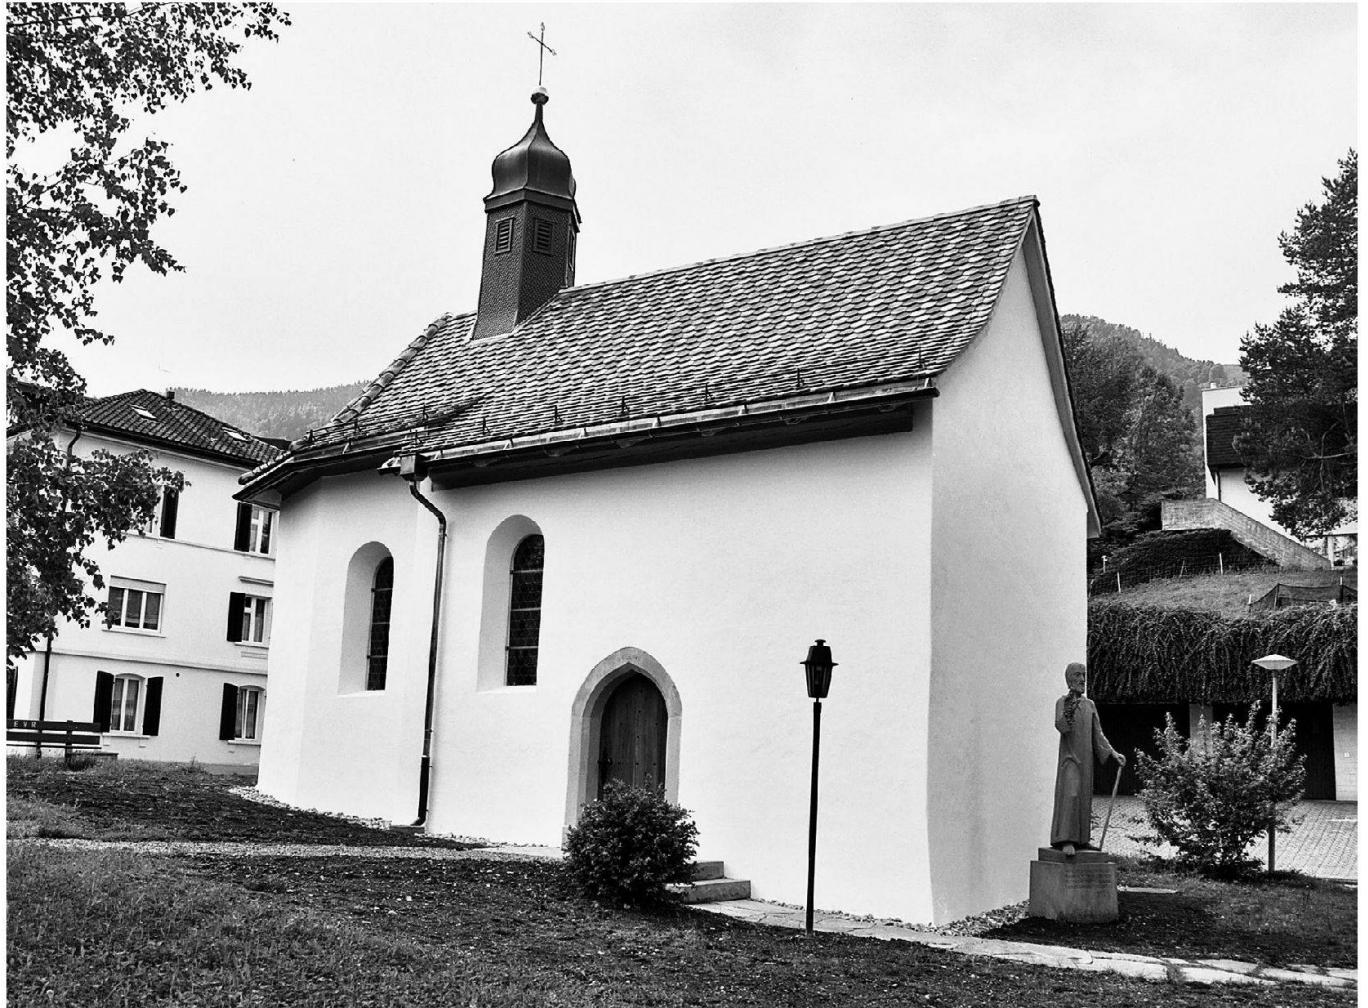
Abb. 20: Reichenburg, Friedenskapelle. Bei der sogenannten Friedenskapelle handelt es sich um das in nachgotischer Tradition 1660/61 erbaute Beinhaus.

Diese gute Fundlage liess es zu, ein Restaurierungskonzept für die Kapelle und deren teilweise äusserst wertvolle Ausstattung mit Rückführungen zu realisieren. Die verputzten Oberflächen der Kapelle und die Farbfassungen der Ausstattung der Renovation von 1945 waren derart entstellt, dass einer älteren, wenn teilweise auch nur fragmentarisch erhaltenen Oberfläche der Vorzug zu geben war. Am Äussern wurde der weiss gekalkte Verputz wiederhergestellt und die Dachuntersicht mit den grau gefassten Sparren sichtbar gemacht. Der Dachreiter erhielt rot bemalte Metallschindeln. Im Innern wurde der originale Verputz freigelegt, konserviert und ergänzt. Die Apostelkreuze und Ar-

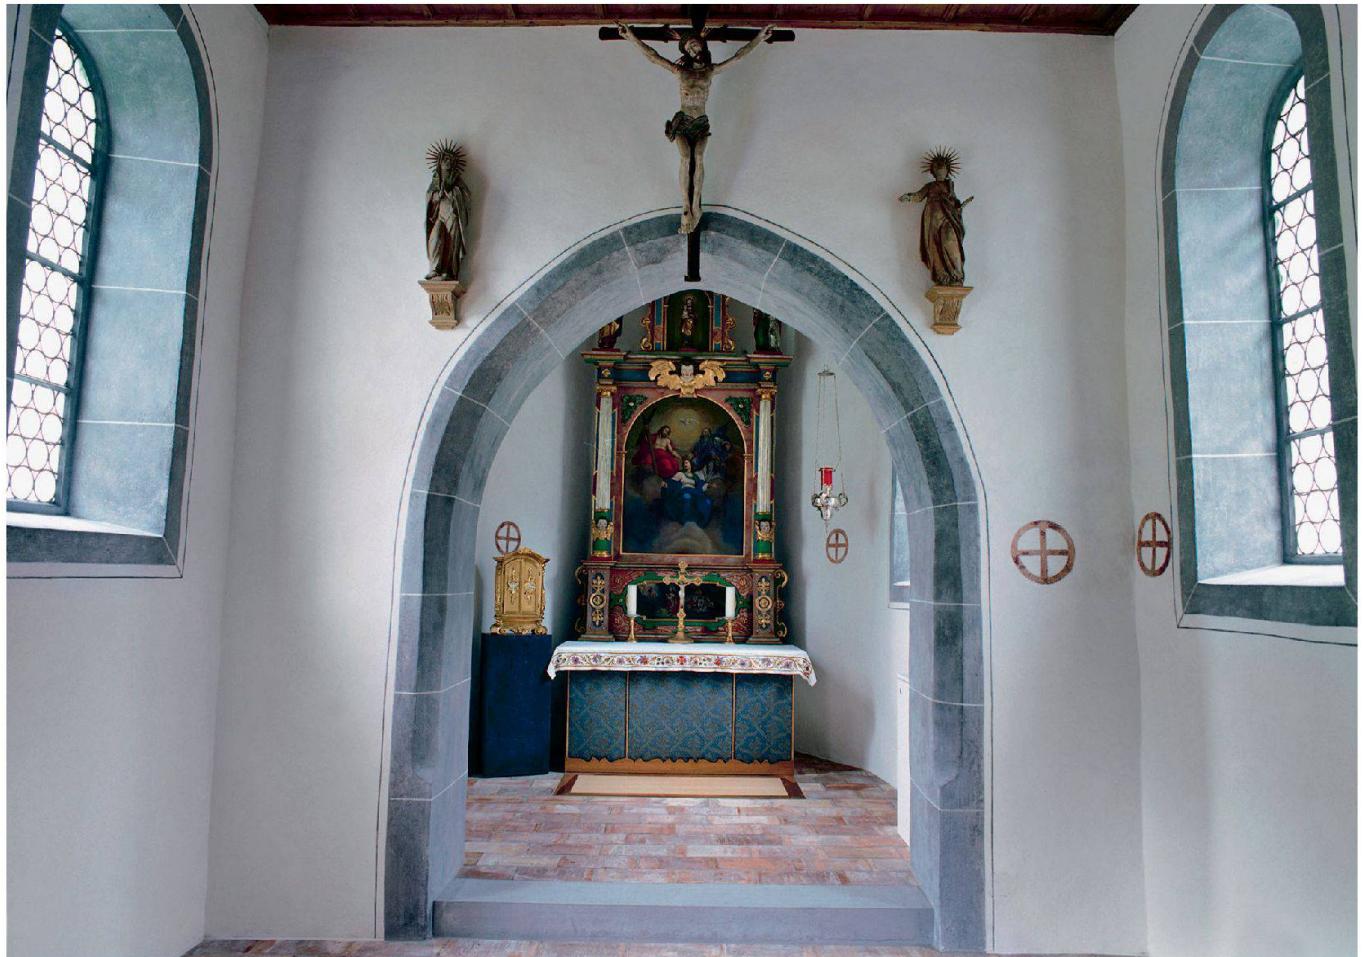
die Architekturbemalung an Chorbogen und Fenstern teilweise gut erhalten waren. Auch fand sich an der Südwand die Nische des 1945 zugemauerten zweiten Zugangs zur Kapelle. Die Existenz von zwei Eingängen ist bei Beinhäusern typisch. Damit war das Vorbeigehen der Kirchgänger durch die Beinhäuser hindurch, vorbei an den Schädelwänden, möglich.

Abb. 21: Reichenburg, Friedenskapelle. Durch die Restaurierung ist im Innern wiederum der grossflächig original erhaltene Verputz mit der Architekturmalerie und den aufgemalten Apostelkreuzen sichtbar.

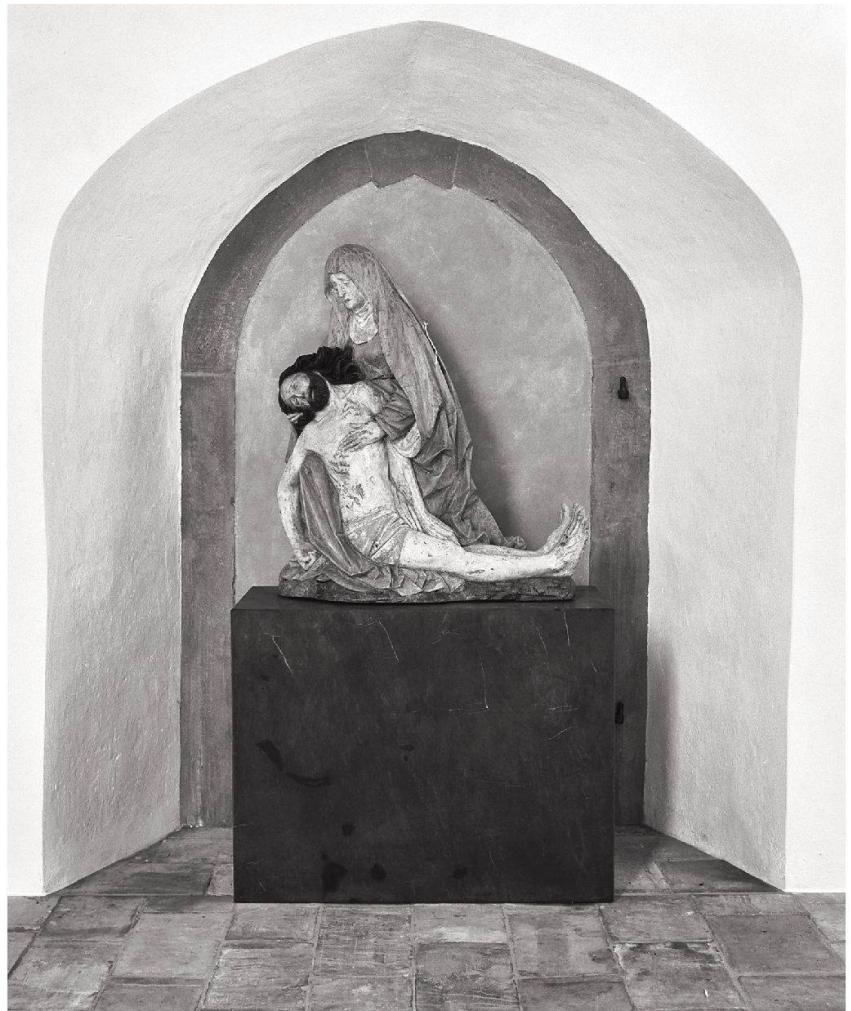
Abb. 22: Reichenburg, Friedenskapelle. In der Nische des 1945 zugemauerten und heute wieder als Nische ablesbaren zweiten Eingangs steht die äusserst qualitätvolle Pietà. Diese war 1945 in den Altar montiert worden.

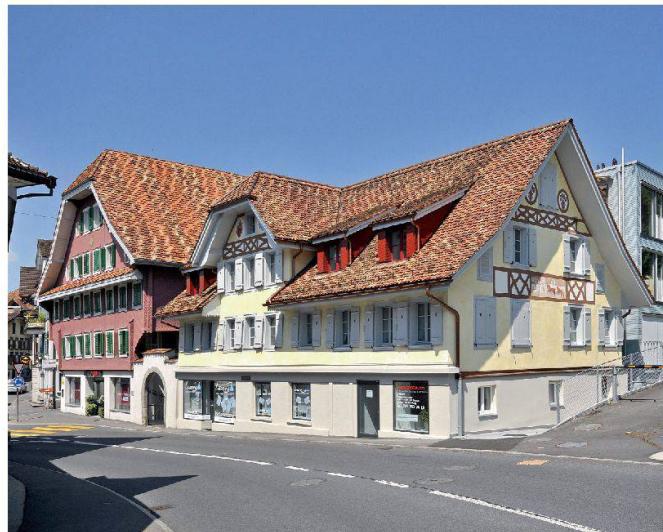
*Abb. 24: Küssnacht, Haus Grepperstrasse 1. Das Wohnhaus am Dorfausgang Richtung Greppen bildet zusammen mit dem Haus Sonne und dem die beiden Häuser verbindenden Torbogen eine der wichtigsten Baugruppen im Dorfkern von Küssnacht.*

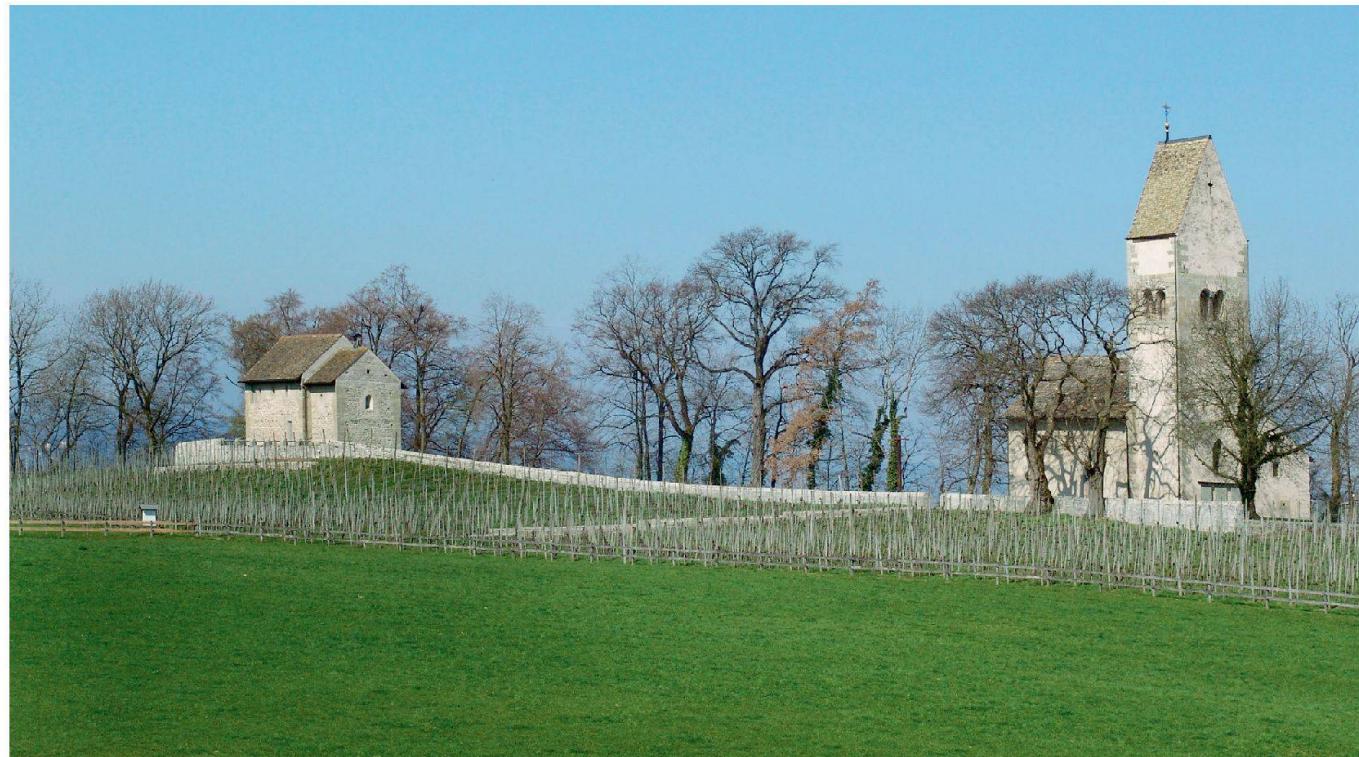
*Abb. 25: Freienbach, Kirche St. Peter und Paul und Kapelle St. Martin auf der Ufnau.* Die beiden Sakralbauten auf dem Hügelzug, der die Insel in Längsrichtung überquert, konnten ihr romanisches Gepräge aus der Bauzeit im Wesentlichen behalten. Barock (1670) ist der steile Aufbau auf dem Turm von St. Peter und Paul (rechts im Bild).

Fassaden war noch grossflächig alter Putz erhalten. Anhand des Auftrags kann dieser in spätgotische Zeit datiert werden. Bei der Restaurierung von 1958 war dieser ergänzt worden. Alter und neuer Verputz waren jedoch durch Flechten stark angegriffen, desgleichen der Sandstein an den Eckverbänden und am wertvollen Hauptportal.

Sickergraben angelegt. Der Aushub wurde archäologisch begleitet und der Befund dokumentiert. Sandstein und Verputz wurden gefestigt. Der Sandstein wurde, um weitere Schäden zu vermeiden, anmodelliert, jedoch nicht bis ins Detail ergänzt. Desgleichen wurde der Verputz konserviert und anschliessend neu gekalkt. Die neuen, massiven Eichen türen wurden mit verzinntem Metallblech beschlagen, der Tonplattenboden wurde mit alten Tonplatten ergänzt. Hinter der Kapelle sind unter einem kleinen Schutzdach neu drei Grabsteine aus dem Innern platziert. Dort sind sie gegen die Zerstörung wesentlich besser geschützt als im Kirchenboden. An einem eingemauerten, hölzernen Fensterrahmen, der heute ausgebaut in der archäologischen Sammlung des Kantons Schwyz aufbewahrt wird, am Dachstuhl sowie an den Eichenbalken des Rahmens der Öffnung, die zum Turm führt, wurden dendrochronologische Untersuchungen gemacht. Das Resultat bestätigt, dass die Kirche mit Turm, Chor und Schiff einheitlich um 1140 erbaut worden ist. Der barocke Dachstuhl mit Schwellbalken ist 1673 datiert. Zum ursprünglichen Bestand von 1140 gehört auch die Einfassung der Öffnung am Chorbogen.

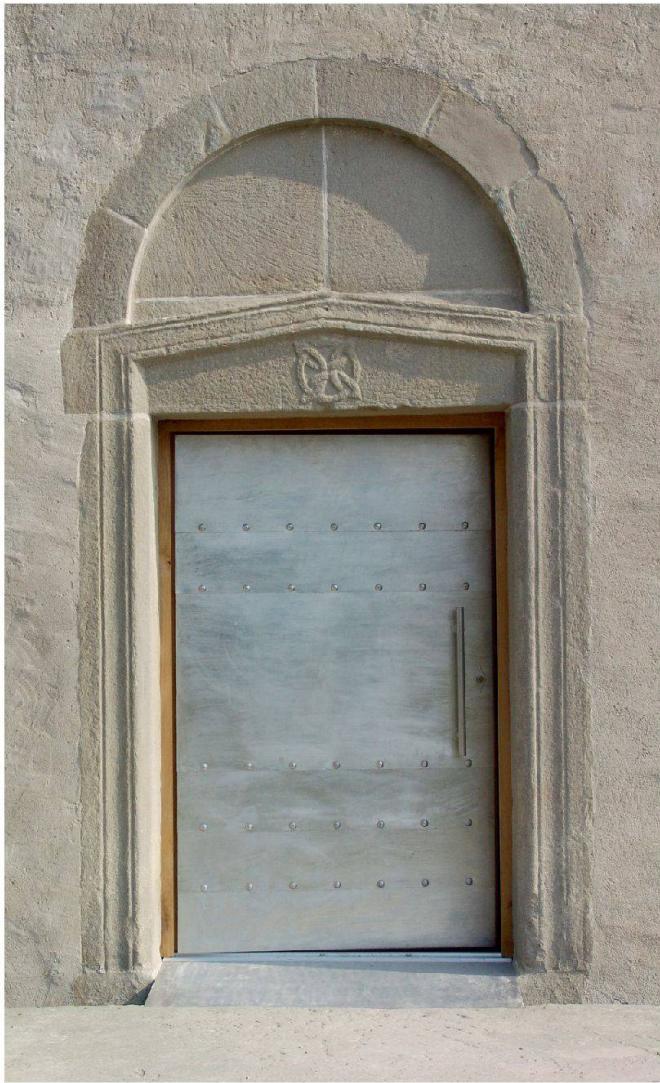
Abb. 26: Freienbach, Kirche St. Peter und Paul auf der Ufnau. Das Hauptportal stammt vermutlich von der Vorgängerkirche. Neu ist das mit verzinnnten Kupferplatten beschlagene Türblatt.

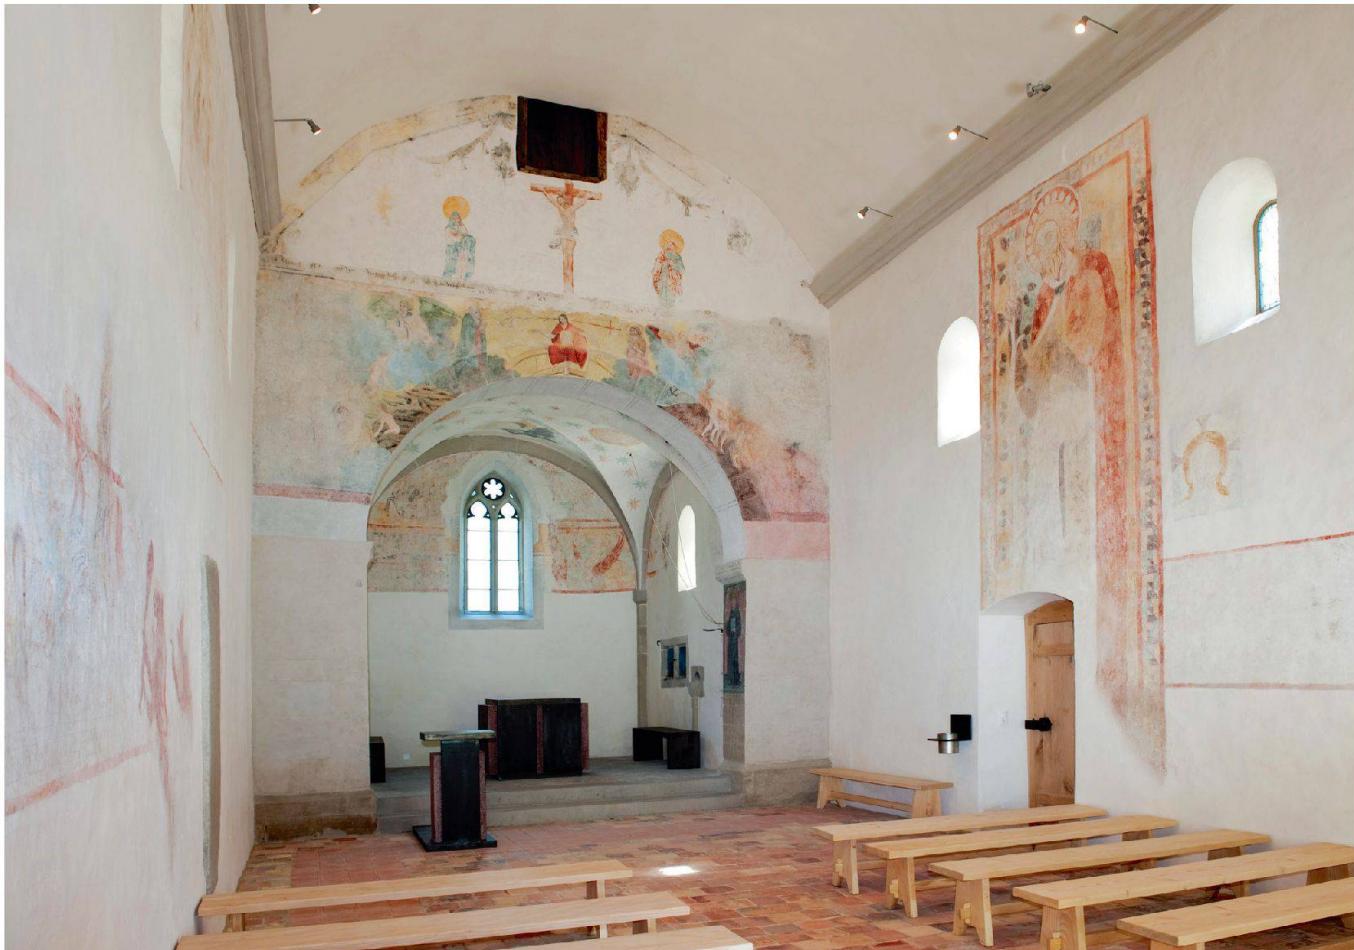
1958/59 waren die Malereien nach dem damaligen Stand der technischen Möglichkeiten freigelegt worden. Dabei waren viele Details unter Kalktünchen und Kalkschleieren versteckt geblieben. Zudem waren viele Retuschen

Abb. 27: Freienbach, Kirche St. Peter und Paul auf der Ufnau. Im Innern dominieren im Chor und im Schiff die Wand- und Deckenmalereien aus sechs Jahrhunderten.

Die Wandmalereien an der oberen, durch die Holzdecke abgedeckten, nicht sichtbaren Hälfte der Chorbogenwand konnten nach der Entfernung der Holzdecke gesichert und freigelegt werden. Es handelt sich dabei einerseits um ornamentale Grisaillemalereien aus der Zeit der barocken Umgestaltung, anderseits um eine Kreuzigungsgruppe. Diese wirkt in ihrer gestalterischen Auffassung byzantisierend-mittelalterlich. Insbesondere stehen die beiden Assistenzfiguren in grosser Distanz zum Kreuz und besitzen übergrosse

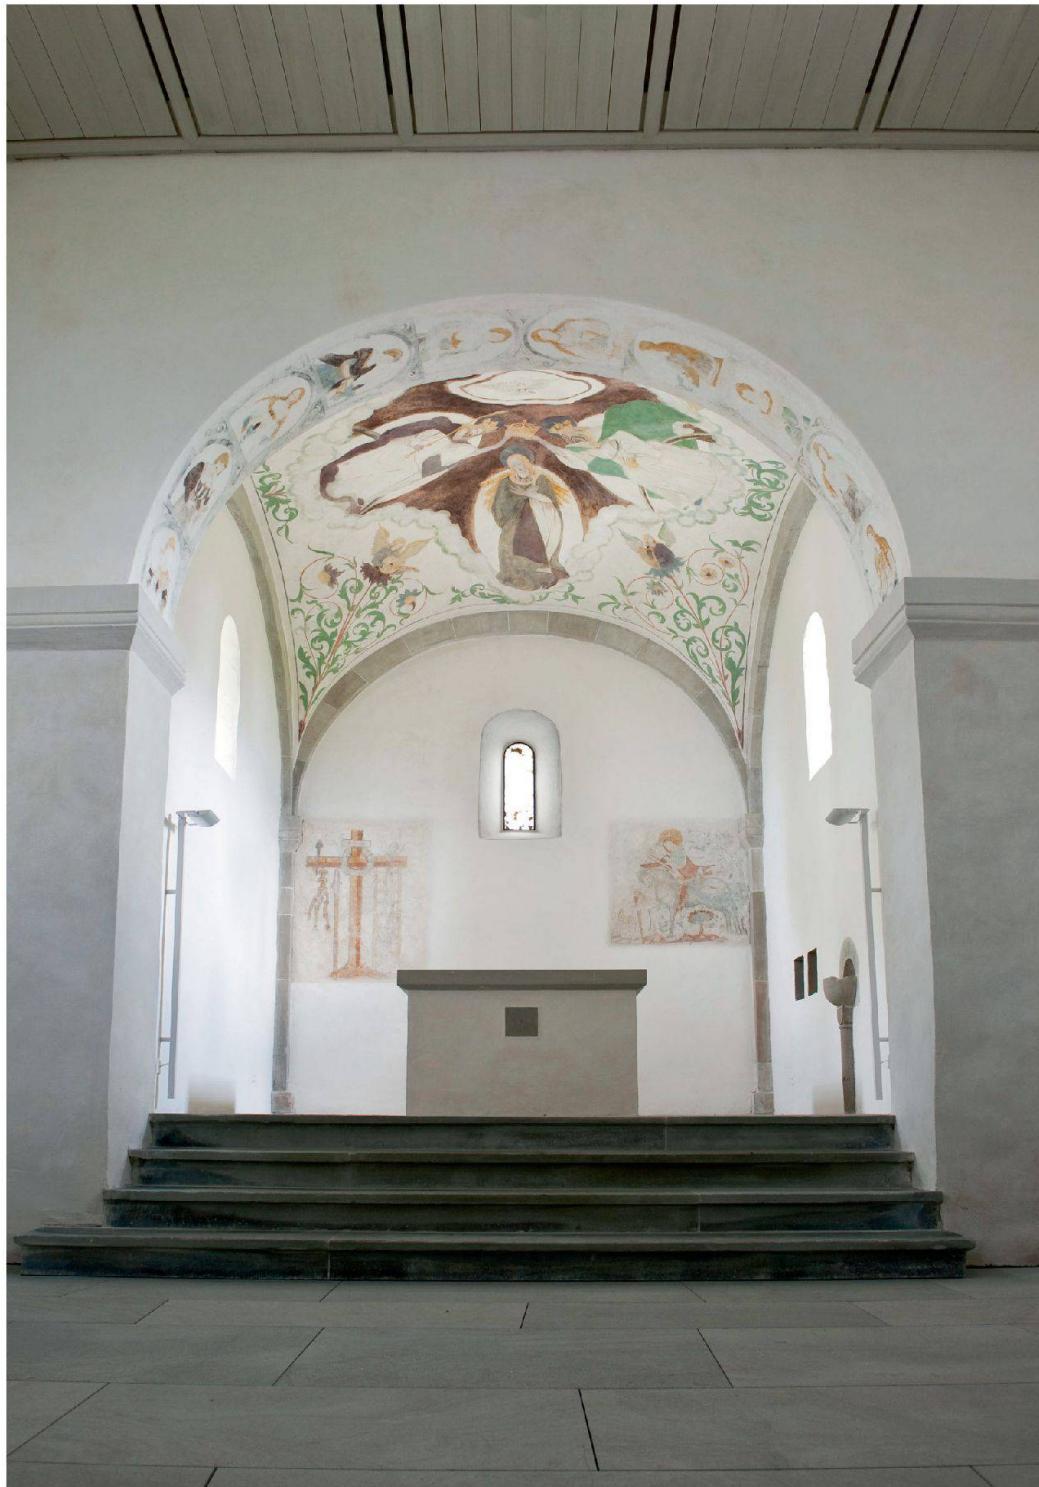
Abb. 28: Freienbach, Kapelle St. Martin auf der Ufnau. Der Chor ist mit demjenigen in der Kirche St. Peter und Paul architektonisch annähernd identisch, so dass man den gleichen Baumeister annehmen kann. Malereien sind nur im Chor erhalten.

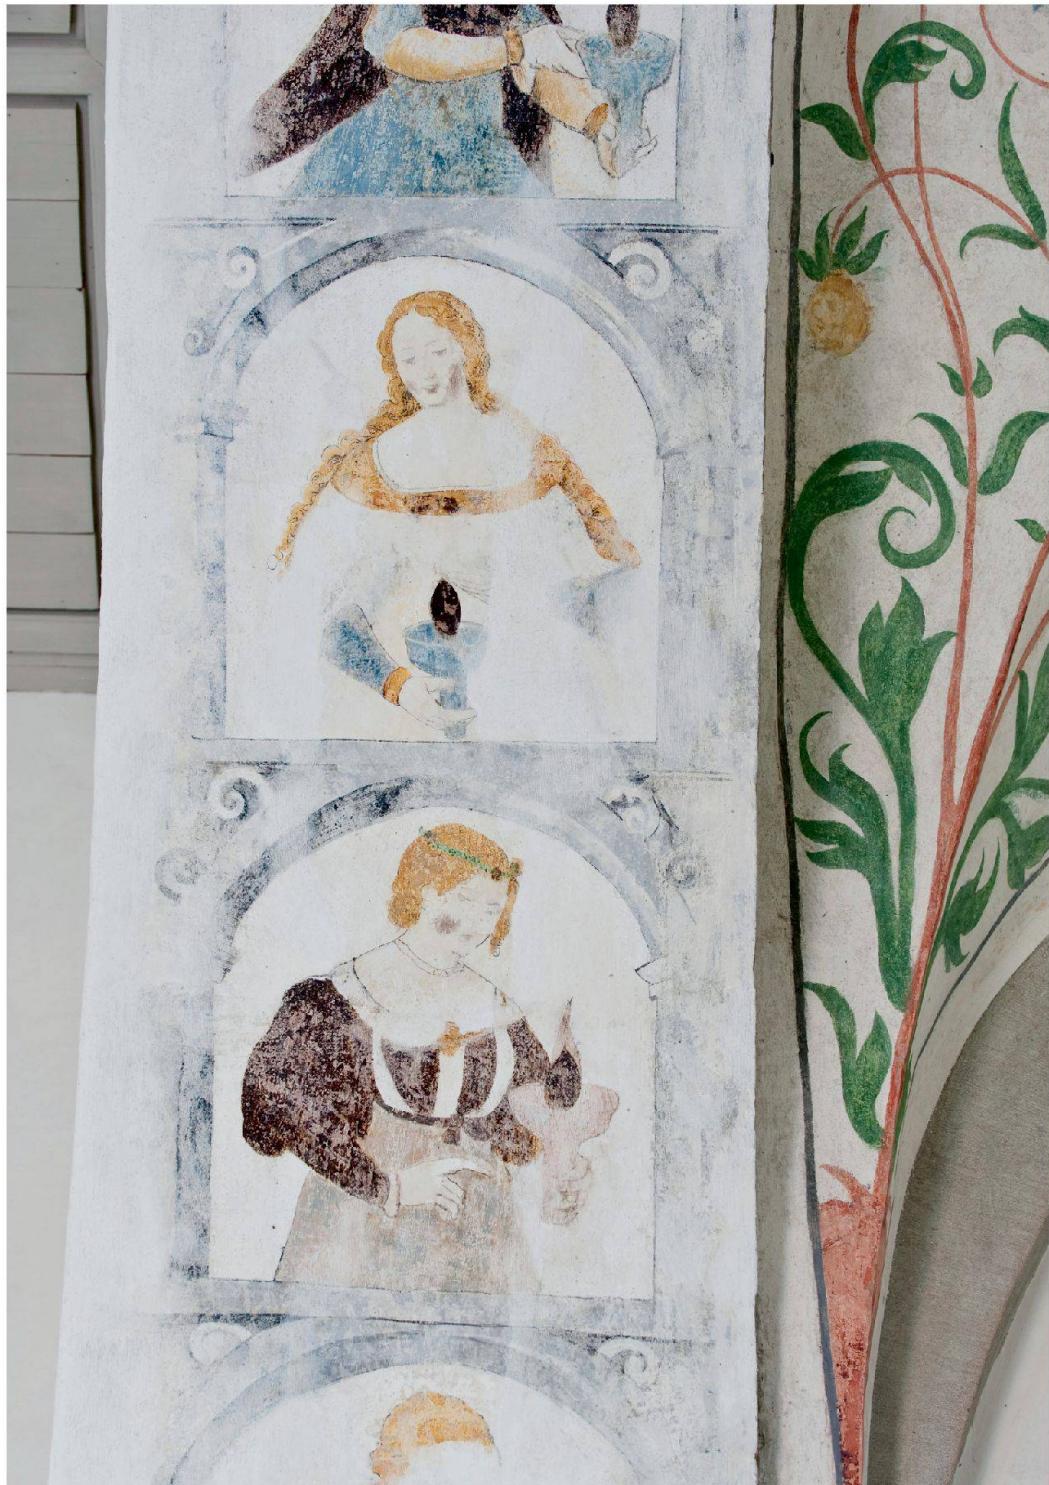
Abb. 29: Freienbach, Kapelle St. Martin auf der Ufnau. Durch die Konservierung kommt die hohe malerische Qualität der Büsten der klugen und törichten Jungfrauen am Chorbogen wesentlich besser zur Geltung.

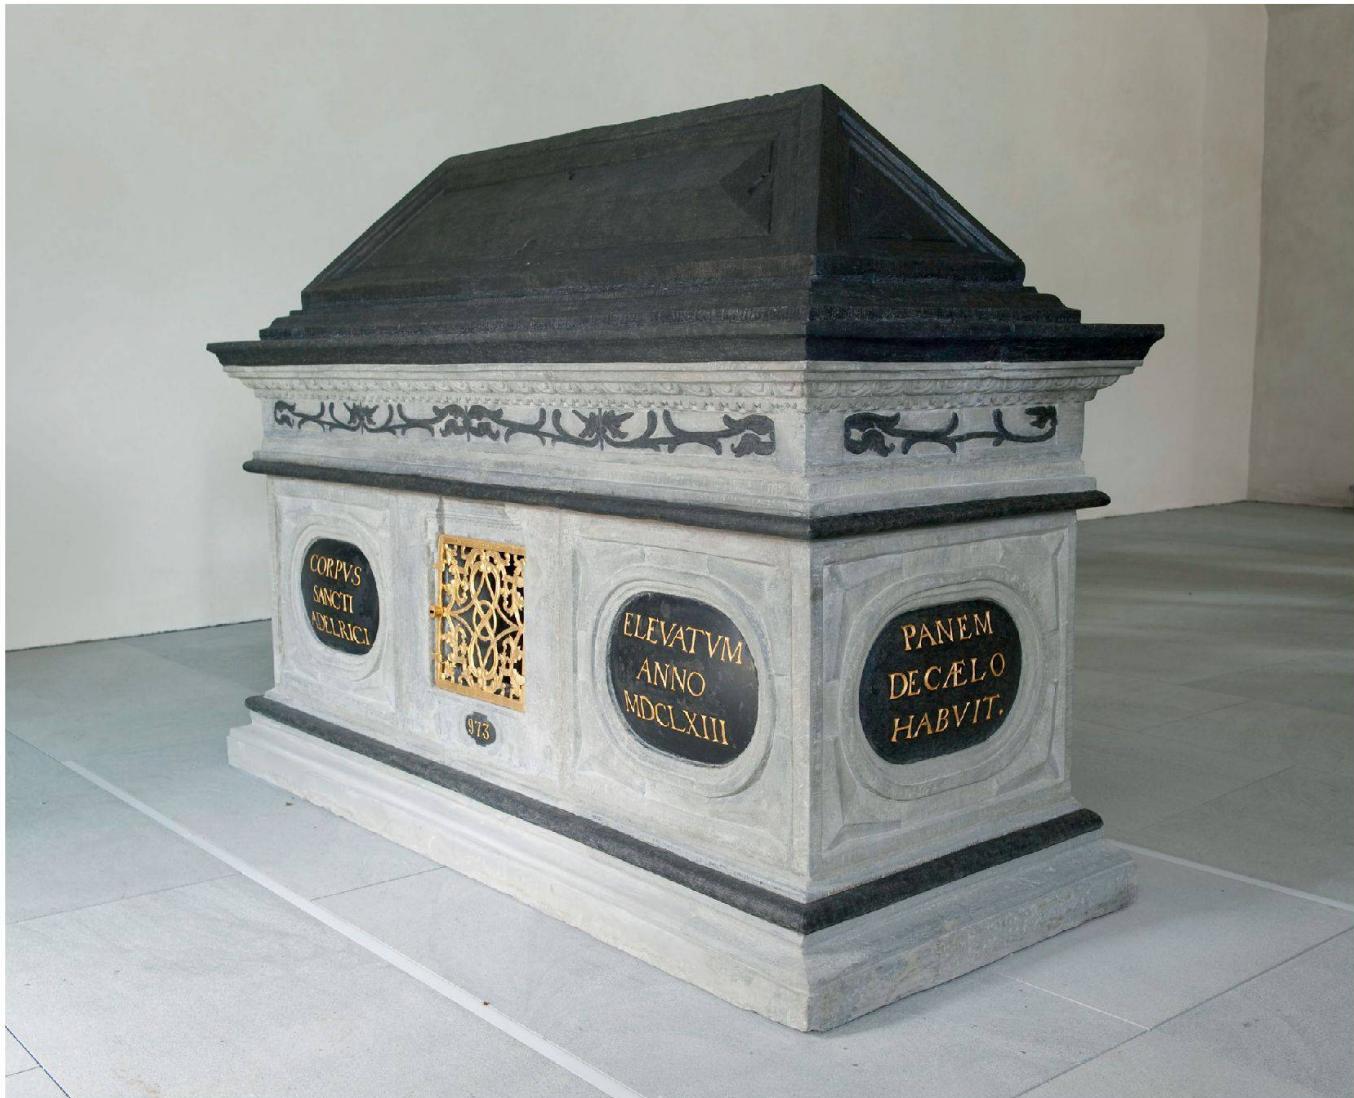
Der Barock-Sarkophag von 1663 des hl. Adelrich war als störend empfunden und lieblos in einer Ecke des Kirchenschiffs deponiert worden. Im Boden waren Markierungen des römischen Umgangstempels eingelassen, und im Mittelgang lagen Grabplatten von hier bestatteten Einsiedler Mönchen. Das Mauerwerk besass stark aufsteigende Feuchtigkeit, die den Verputz innen und aussen angriff. An den

Abb. 30: Freienbach, Kapelle St. Martin auf der Ufnau. Der Steinsarkophag für die Gebeine des hl. Adelrich steht heute im Schiff der Kapelle St. Martin. Ursprünglich stand er unter dem Chorbogen der Kirche St. Peter und Paul.
