Artikel: Letzi Rothenthurm : neue Erkenntnisse zur Baugeschichte : Bericht

Letzi Rothenthurm: Neue Erkenntnisse zur Baugeschichte

Bericht über die archäologische Rettungsgrabung 2009

Jakob Obrecht

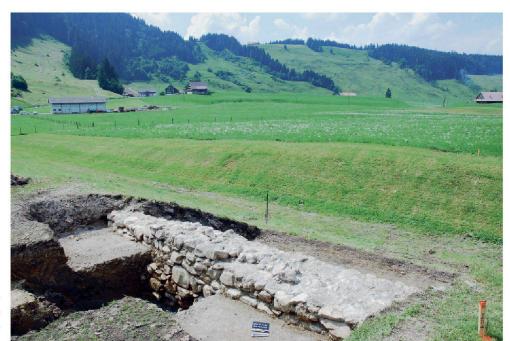
Abb. 4: Letzi Rothenthurm 2009. Fundament der Letzimauer nach der Freilegung. Blick auf die Freundseite der Mauer und den Schanzgraben im Hintergrund, von SW.

freundseitig der Mauer auf der Breite der künftigen Rampe ein 1.6m breiter und 2m tiefer Schnitt bis unter die Fundamentunterkante ausgehoben (Abb. 4).⁶ Mit diesem

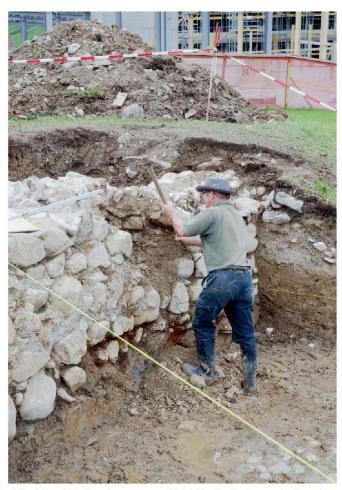
Abb. 6: Letzi Rothenthurm 2009. Hubi Blättler beginnt mit dem Ausbrechen der Mauerbresche, von Nordosten.

Nach diesen Arbeiten wurde die Mauer an der Stelle, wo sie von der Rampe geschnitten werden sollte, durchbrochen (Abb. 6). Dabei wurde darauf geachtet, auf beiden Seiten möglichst gerade Abbruchflächen zu erhalten, um so den Aufbau des Mauerfundaments besser studieren zu können. Beide Querschnitte wurden steingerecht aufgenommen. Abschliessend wurde die Fläche vor der grabenseitigen Front nach Pfählen, wie sie bereits 1999 angetroffen worden waren, abgesucht. Wie erwartet, kamen mehrere Pfahlköpfe zum Vorschein, allerdings nur in einem schmalen Streifen rechts der Rampenachse (siehe Abb. 15). Die Pfahlköpfe

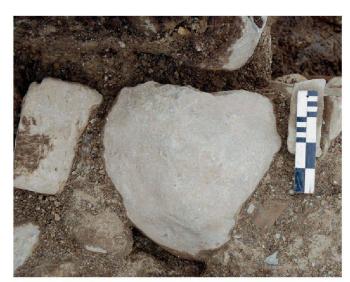
Abb. 9: Letzi Rothenthurm 2009. Bollenstein mit zugeschlagener Front im feindseitigen Mauermantel der Letzimauer, von Südosten.

Im Querschnitt gesehen besteht die Mauer aus zwei Mauermänteln, die aus grösseren ausgesuchten Mauersteinen aufgeführt sind. Dazwischen liegt der Mauerkern, der mit kleineren Steinen und beim Bau anfallenden Steinsplittern gefüllt ist. Ein schönes Beispiel dafür, wie solche Splittermengen anfallen, bietet ein grosser Bollenstein im äusseren Mauermantel, dem vor dem Einsetzen die Front zugeschlagen worden ist (Abb. 9).

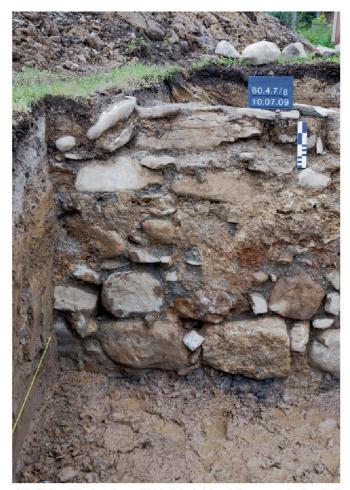
Abb. 12: Letzi Rothenthurm 2009. Feindseitiger Mauermantel mit anhaftenden Resten von Fallmörtel, von Nordnordwesten.

Auffällig ist, dass an der linken Hälfte der äusseren Mauerfront grössere, verputzähnliche Mörtelflecken hafteten (siehe Abb. 12). Auf der rechten Seite, wie auch im 1999 freigelegten Abschnitt, gibt es keine solchen Spuren. Mauerfugen und offensichtliche Sprünge in der Mauerstruktur sind aber auf Anhieb keine zu erkennen.

Im Profil P1¹⁰ ist klar zu sehen, dass die Aussenseite des Fundaments der Letzimauer nicht direkt an die Wand der Fundamentgrube anstösst. Zwischen Fundamentgrubenwand und Maueroberfläche liegt eine dünne Schicht Mörtel P1/11, die beim Aufmauern in die schmale Lücke zwischen der Mauerfront und der Profilwand geflossen sein muss. Nach dem Abtragen der Schicht P1/2 erweckte dies den Eindruck, als sei die Maueroberfläche einst verputzt gewesen (Abb. 12).

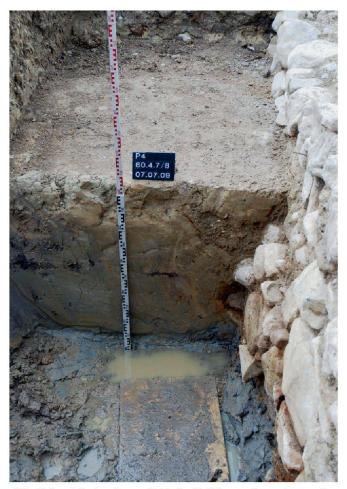
Abb. 13: Letzi Rothenthurm 2009. Profil P4, von Ostnordosten. Das Vorfundament verjüngt sich stark, was rechts unten im Bild gut zu erkennen ist.

Die Profile P3 (siehe Abb. 11) und P4 (Abb. 13) begrenzen den rund 2 m breiten Graben, der hinter der Mauer rechtwinklig zur Mauerachse ausgehoben worden ist. Die Profile zeigen nur noch den unteren Ausschnitt des Schichtaufbaus. Die oberen Partien wurden aus arbeitstechnischen Gründen mit dem Bagger abgetragen. Sie sind im Profil P1 (1999) dokumentiert.

Die trichterförmige Fundamentgrube ist in beiden Profilen gut zu erkennen und in gleicher Form ebenfalls bereits im Profil P1 (1999) dokumentiert. In den untersten gut 30 cm ist die Fundamentgrube nur wenig breiter

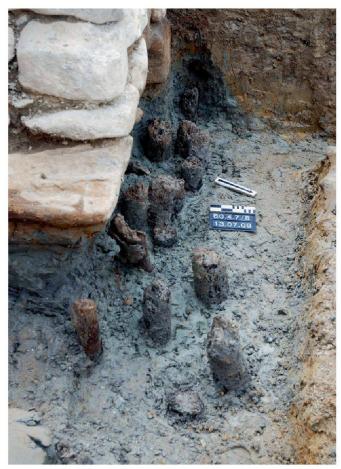
Abb. 15: Letzi Rothenthurm 2009. Pfahlköpfe vor dem feindseitigen Fuss der Letzimauer, von Ostnordosten.

Wie bereits oben ausgeführt, waren nur vor der rechten Hälfte der Mauerfront Pfähle eingeschlagen, und zwar vor dem Mauerfuss, in einem Streifen von rund 60 cm Breite. Nur wenige Pfähle standen knapp unter dem grabenseitigen Mauerfuss (Abb. 15); diese Beobachtung war nur dank dem Durchbrechen der Mauer möglich.

Insgesamt wurden 18 Köpfe von Pfählen mit Durchmessern von 8 bis 13 cm abgesägt und das bereits oben erwähnte liegende Holz geborgen. Sämtliche Pfähle bestanden aus ungeschälten Erlenästen. Die nachträgliche Überprüfung der 1999 entnommenen Holzproben durch den Dendrochronologen zeigte, dass damals die Holzart falsch bestimmt worden ist. ¹² Die seinerzeit als Buchen bezeichneten Hölzer waren ebenfalls allesamt Erlen. Dank dieser Korrektur war ein erstes Interpretationsproblem vom Tisch. Offene Fragen zur Herkunft und zum Grund der Verwendung von nicht standortypischem Buchenholz für die Pfahlgründung waren damit erledigt. Im Gegensatz zu Buchen sind Erlen im Rothenthurmer Hochmoor leicht zu finden. Gleichzeitig

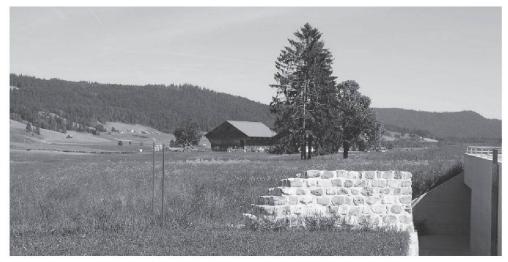
Abb. 16: Letzi Rothenthurm 2009. Kurzer, 2010 rekonstruierter Abschnitt der Letzimauer, von Süden. Rechts im Bild die Rampe, die von der Bahnhofunterführung hinauf zum Schulhaus führt. Links der Mauer zwei der Stangen, die neu den Verlauf der Letzimauer entlang des Schanzgrabens markieren.

Dafür wurde direkt neben der Rampe ein kurzer Stumpf aufgemauert. Das heisst, man mauerte die Mauer nur wenige Steinlagen hoch auf und verzichtet bewusst darauf, den oberen Abschluss zu rekonstruieren (Abb. 16).

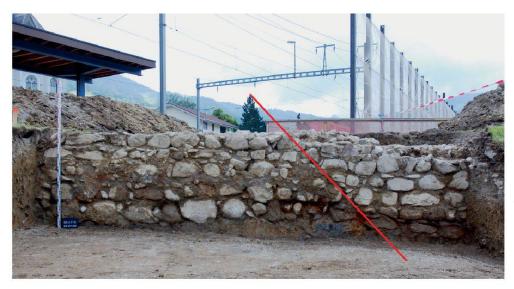
Abb. 17: Feindseitiger Mauermantel des Letzimauerfundaments, von Nordosten. Der schräge Strich markiert die mögliche Lage der Trennlinie zwischen den zwei Baulosen – links mit Fundamentgraben, rechts mit Pfahlfundament.

Sämtliche in diesem Bericht vorgestellten Indizien sprechen für einen Wechsel in der Konstruktionsweise des gesamten Mauerfundamentes, eventuell gar für einen kurzen zeitlichen Bauunterbruch zwischen zwei Baulosen. Dieser Befund lässt sich heute wegen dem genau an dieser Stelle vorgenommenen Mauerdurchbruch nicht mehr weiter verifizieren (Abb. 17).
