**Artikel:** Letzi Rothenthurm : neue Erkenntnisse zur Baugeschichte : Bericht über die archäologische Rettungsgrabung 2009

# Letzi Rothenthurm: Neue Erkenntnisse zur Baugeschichte

## Bericht über die archäologische Rettungsgrabung 2009

Jakob Obrecht

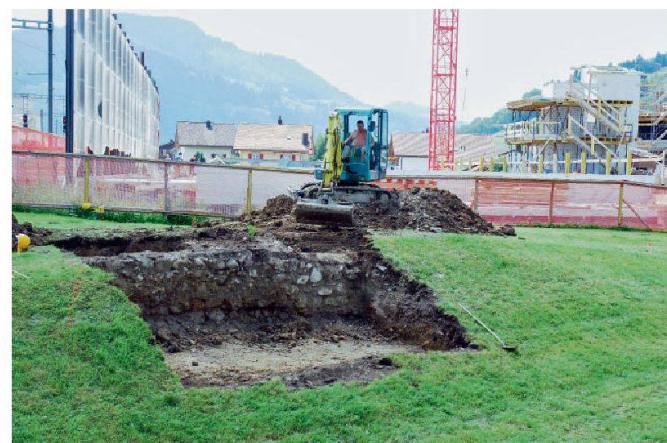
Abb. 1: Letzi Rothenthurm 2009. Freilegen des Fundamentes der Letzimauer mit Hilfe eines Kleinbaggers, von Norden. Im Hintergrund die Baustelle Schulanlage MPS (Mittelpunktschule) Berg.

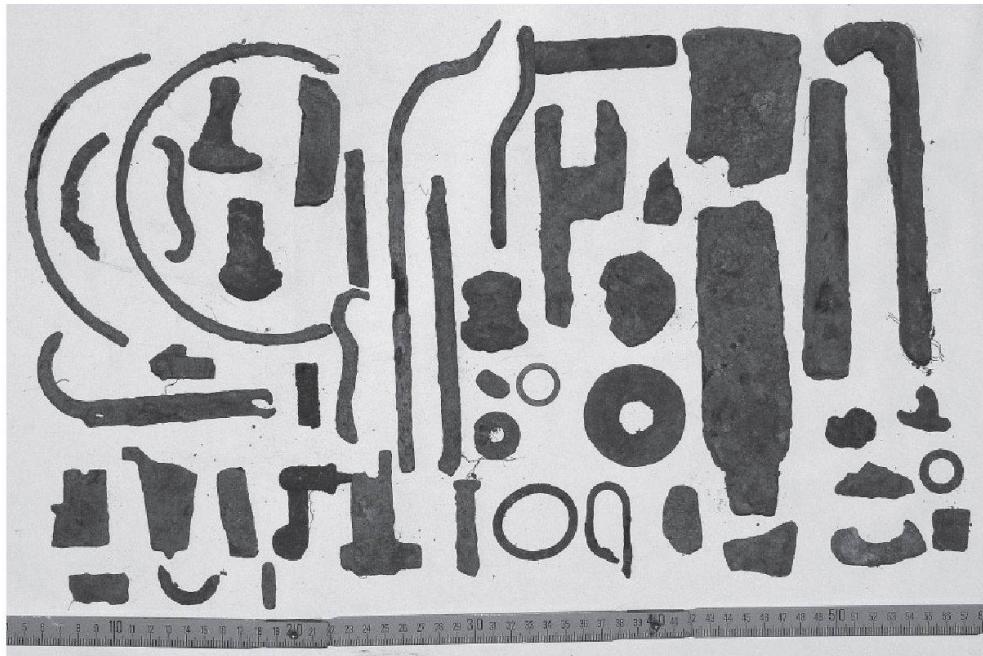
*Abb. 2:* Letzi Rothenthurm 2008. Auswahl an modernem Eisenschrott, der bei der 2008 durchgeführten Metalldetektorprospektion auf dem künftigen Bauplatz gefunden wurde.

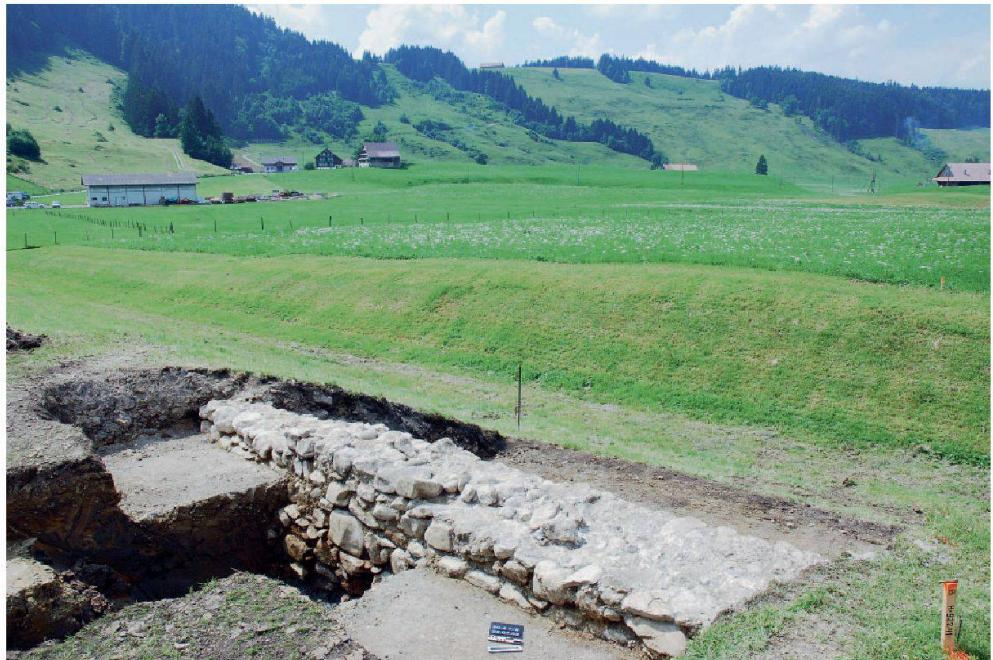
*Abb. 4:* Letzi Rothenthurm 2009. Fundament der Letzimauer nach der Freilegung. Blick auf die Freundseite der Mauer und den Schanzgraben im Hintergrund, von SW.

freundseitig der Mauer auf der Breite der künftigen Rampe ein 1.6 m breiter und 2 m tiefer Schnitt bis unter die Fundamentunterkante ausgehoben (Abb. 4).<sup>6</sup> Mit diesem

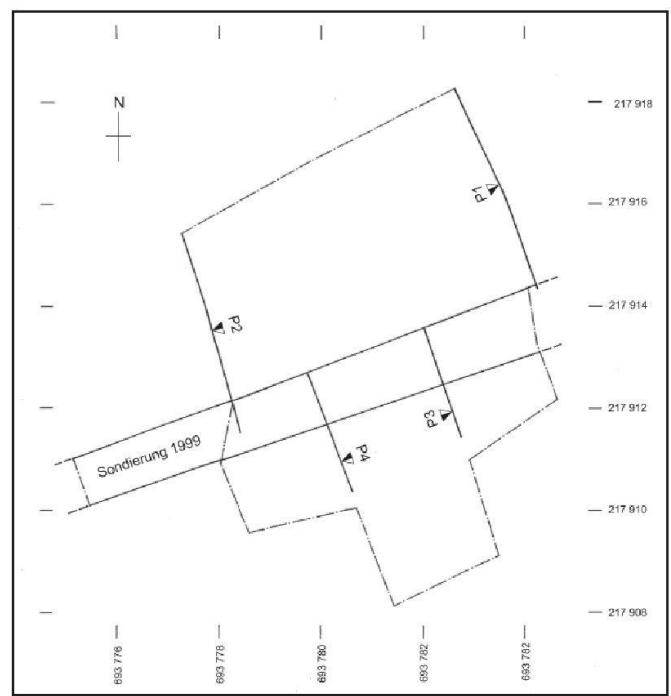
*Abb. 5:* Letzi Rothenthurm 2009. Grabungsplan mit je zwei rechtwinklig an beide Mauerfronten angrenzenden Schichtenprofilen (P1–P4). Die Zahlen am Rand bezeichnen Landeskoordinaten.

Vorgehen war unter anderem die Absicht verbunden, je zwei rechtwinklig an beide Mauerfronten angrenzende Schichtenprofile zu schaffen (Abb. 5). Zuletzt wurden die maschinell freigelegten Mauerpartien von Hand gereinigt, vermassen und steingerecht im Massstab 1:20 gezeichnet. Der Zufall wollte es, dass die auf Grund der Lage der geplanten Rampe freigelegte Mauerpartie knapp links des 1999 ausgehobenen Sondierschnitts zu liegen kam. Dies erlaubte es, die Zeichnungen der Maueraufsichten der beiden Etappen später zu einem Plan zusammen zu setzen (siehe Abb. 10).<sup>7</sup>

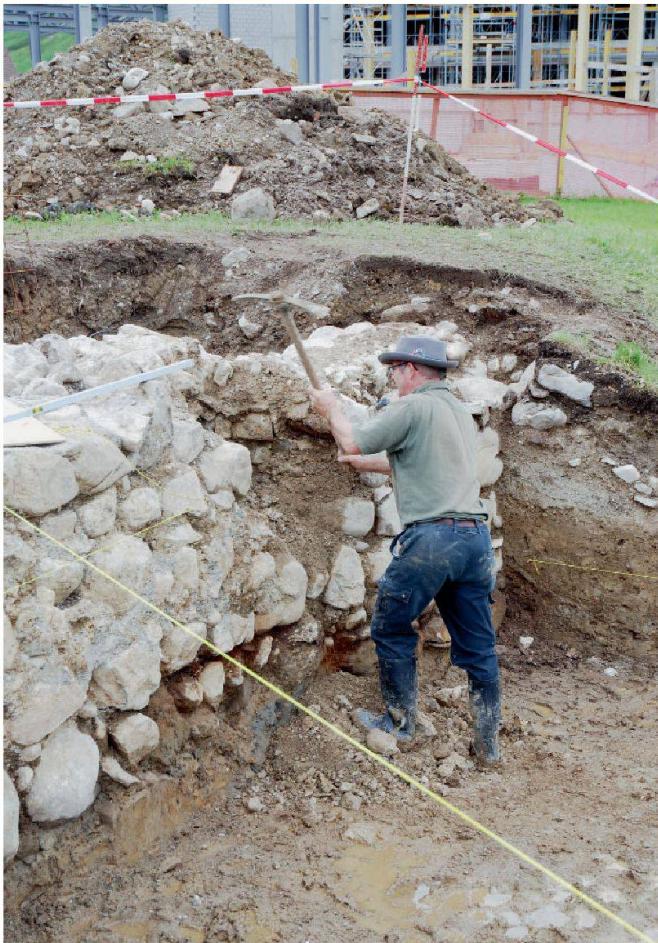
Abb. 6: Letzi Rothenthurm 2009. Hubi Blättler beginnt mit dem Ausbrechen der Mauerbresche, von Nordosten.

Nach diesen Arbeiten wurde die Mauer an der Stelle, wo sie von der Rampe geschnitten werden sollte, durchbrochen (Abb. 6). Dabei wurde darauf geachtet, auf beiden Seiten möglichst gerade Abbruchflächen zu erhalten, um so den Aufbau des Mauerfundaments besser studieren zu können. Beide Querschnitte wurden steingerecht aufgenommen. Abschliessend wurde die Fläche vor der grabenseitigen Front nach Pfählen, wie sie bereits 1999 angetroffen worden waren, abgesucht. Wie erwartet, kamen mehrere Pfahlköpfe zum Vorschein, allerdings nur in einem schmalen Streifen rechts der Rampenachse (siehe Abb. 15). Die Pfahlköpfe

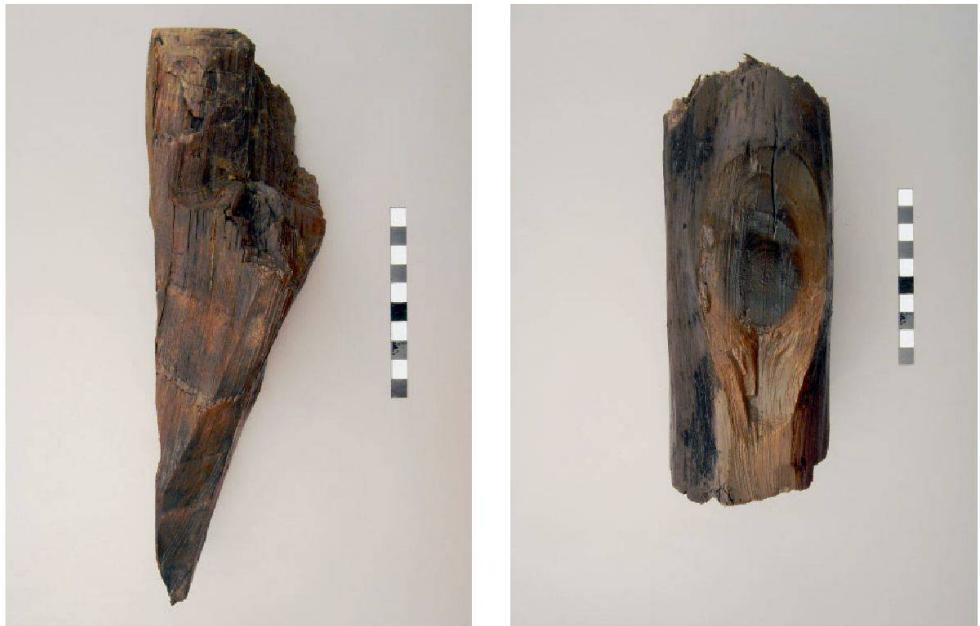
*Abb. 7 (links):* Letzi Rothenthurm 2009.  
Mit einem Beil oder einem Gertel zugehauene Spitze eines Pfahls aus Erlenholz.

*Abb. 8 (rechts):* Letzi Rothenthurm 2009.  
Abgeasteter Schaft eines Pfahls aus Erlenholz.

firma die Baugrube für die Rampe bereits am Freitag, 23. Oktober, aus. Dabei zerstörte sie den Grossteil der im Boden steckenden Pfähle. Letztendlich blieb eine einzige mit Beil oder Gertel bearbeitete Pfahlspitze erhalten, die vollständig geborgen und dokumentiert werden konnte (Abb. 7 und 8).

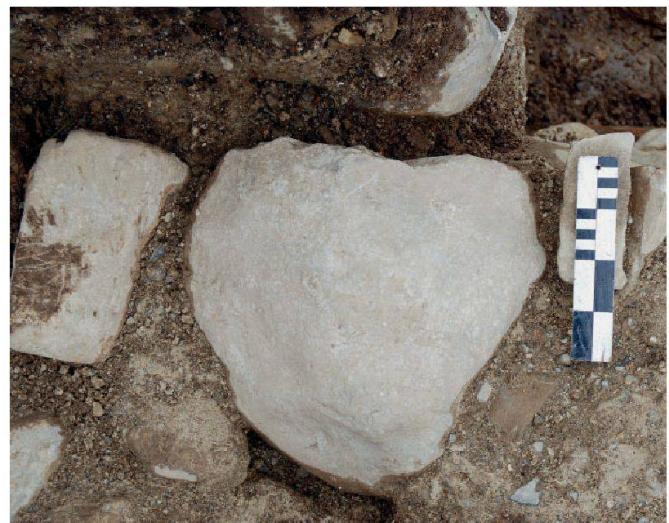
*Abb. 9:* Letzi Rothenthurm 2009. Bollenstein mit zugeschlagener Front im feindseitigen Mauermantel der Letzimauer, von Südosten.

Im Querschnitt gesehen besteht die Mauer aus zwei Mauermänteln, die aus grösseren ausgesuchten Mauersteinen aufgeführt sind. Dazwischen liegt der Mauerkern, der mit kleineren Steinen und beim Bau anfallenden Stein-splittern gefüllt ist. Ein schönes Beispiel dafür, wie solche Splittermengen anfallen, bietet ein grosser Bollenstein im äusseren Mauermantel, dem vor dem Einsetzen die Front zugeschlagen worden ist (Abb. 9).

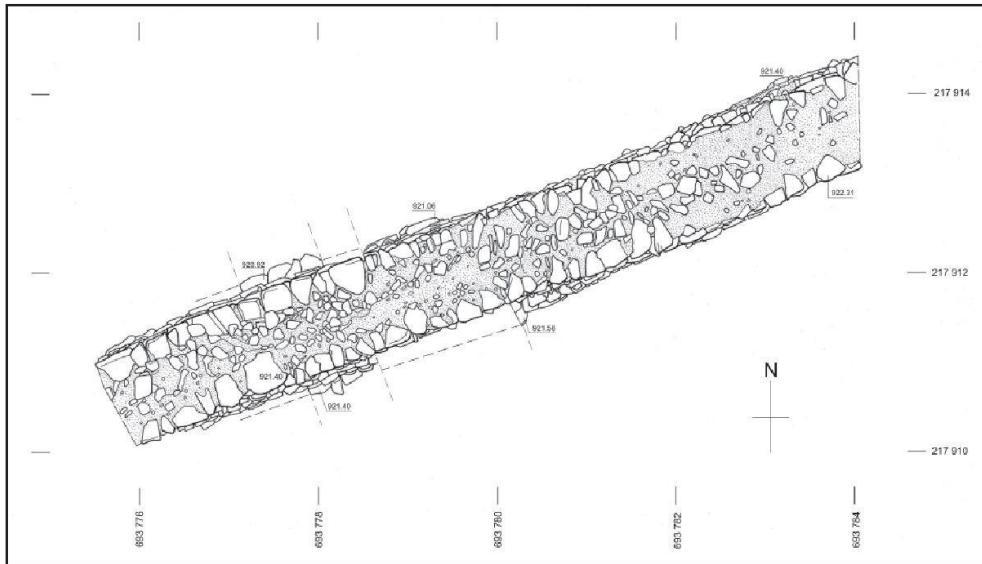
*Abb. 10:* Letzi Rothenthurm 2009. Steingerechte Zeichnung der während der Ausgrabungen von 1999 und 2009 freigelegten Abbruchkrone der Letzimauer.

breit und verjüngt sich dann bereits nach drei Steinlagen auf das Mass von 1.1 m. Offensichtlich wollte der Baumeister dort mit der Verbreiterung der Fundamentbasis das Gewicht der Mauer auf eine grössere Fläche verteilen. Dies ist ein Prinzip, das zur Bauzeit der Mauer längst bekannt war und sich üblicherweise in der Form von ein- oder beidseitigen Mauerabsätzen manifestiert. Im freigelegten Abschnitt sind die Absätze nicht auf der ganzen Länge vorhanden. Vielmehr verbreitert sich das Vorfundament kontinuierlich von der Mitte des Mauerstücks gegen den 1999 rechts davon ausgehobenen Sondierschnitt. Im steingerechten Plan ist diese Verbreiterung deutlich abzulesen (Abb. 10).

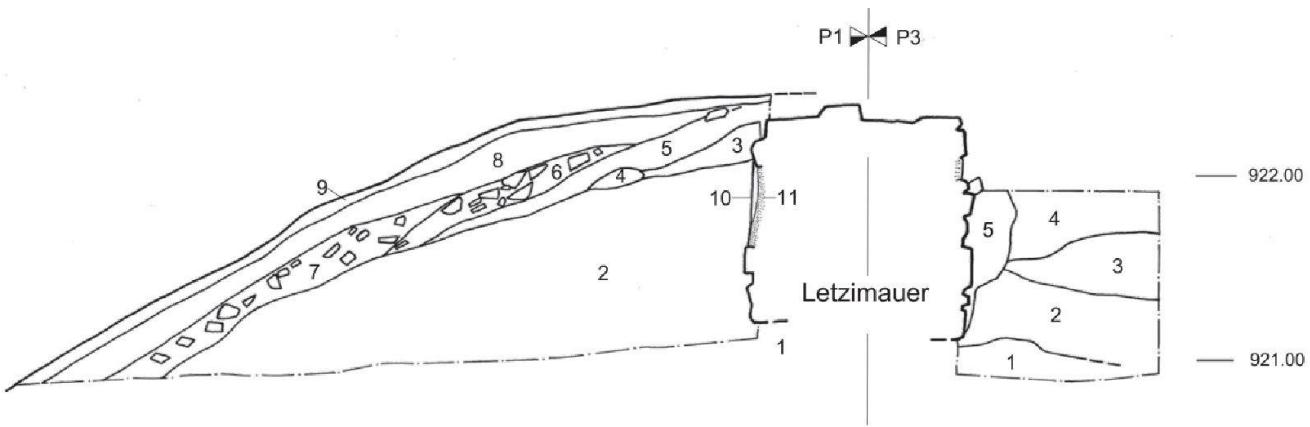
- 1 Blauer Lehm.
- 2 Gelb-ockerfarbener Lehm; wie P2/1.
- 3 Grau-gelblicher Mörtelsand; rot verbrannte Steine; keine Ziegelreste.
- 4 Wie P1/2, aber mit einem hohen Anteil an runden Kieseln – scheint umgelagert zu sein.
- 5 Feiner weiss-bläulicher Mörtelsand, enthält unterschiedlich grosse Ziegelreste.
- 6 Reiner Mauerschutt, Farbe des Mörtelsandes eher wie P1/3.
- 7 Humus, durchsetzt mit kleineren Steinen und wenig Mörtelsand.
- 8 Humus mit geringem Anteil an Steinen und Mörtelsand.
- 9 Grasnarbe.
- 10 Fundamentgrubenwand.
- 11 Herunter gerieselter Mörtel zwischen Mauerfront und Fundamentgrubenwand.

- 1 Blauer Lehm mit Holzeinschlüssen.
- 2 Gelber Lehm noch leicht bläulich verfärbt, ohne Holzeinschlüsse.
- 3 Linsenförmiger Einschluss (Linse) aus grau-gelbem Lehm, stark durchsetzt mit feinem Kies, viele Holzreste.
- 4 Gelb-ockerfarbener Lehm.
- 5 Fundamentgrube, verfüllt mit umgelagerten Material der Schicht P3/4.

Abb. 11: Letzi Rothenthurm 2009. Profile P1 und P3. Die Zahlen am Rand bezeichnen Meter über Meer.

Seite voneinander unterscheiden. Auf der linken Seite des Durchbruchs ist der Mauerquerschnitt mehr oder weniger rechtwinklig (siehe Abb. 11). Er misst dort an der Basis 1.2 m und verjüngt sich bis zur Abbruchkrone auf 1.1 m. Auf der rechten Seite ist die Mauer an der Unterkante 1.4 m

Im Profil P1<sup>10</sup> ist klar zu sehen, dass die Aussenseite des Fundaments der Letzimauer nicht direkt an die Wand der Fundamentgrube anstösst. Zwischen Fundamentgrubenwand und Maueroberfläche liegt eine dünne Schicht Mörtel P1/11, die beim Aufmauern in die schmale Lücke zwischen der Mauerfront und der Profilwand geflossen sein muss. Nach dem Abtragen der Schicht P1/2 erweckte dies den Eindruck, als sei die Maueroberfläche einst verputzt gewesen (Abb. 12).

Die Profile P3 (siehe Abb. 11) und P4 (Abb. 13) begrenzen den rund 2 m breiten Graben, der hinter der Mauer rechtwinklig zur Mauerachse ausgehoben worden ist. Die Profile zeigen nur noch den unteren Ausschnitt des Schichtaufbaus. Die oberen Partien wurden aus arbeitstechnischen Gründen mit dem Bagger abgetragen. Sie sind im Profil P1 (1999) dokumentiert.

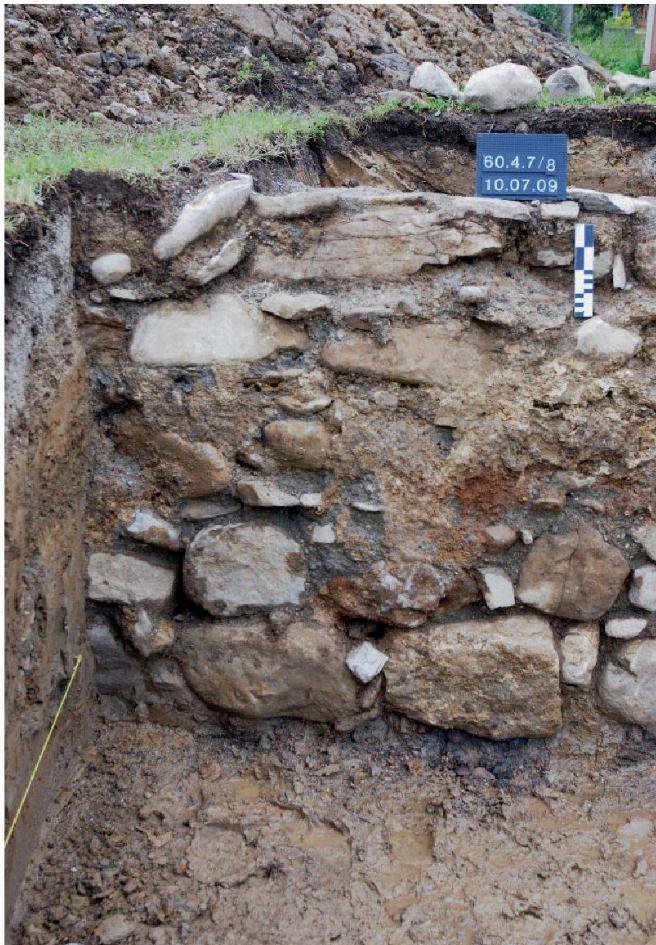
Abb. 12: Letzi Rothenthurm 2009. Feindseitiger Mauermantel mit anhaftenden Resten von Fallmörtel, von Nordnordwesten.

Auffällig ist, dass an der linken Hälfte der äusseren Mauerfront grössere, verputzähnliche Mörtelflecken hafteten (siehe Abb. 12). Auf der rechten Seite, wie auch im 1999 freigelegten Abschnitt, gibt es keine solchen Spuren. Mauerfugen und offensichtliche Sprünge in der Mauerstruktur sind aber auf Anhieb keine zu erkennen.

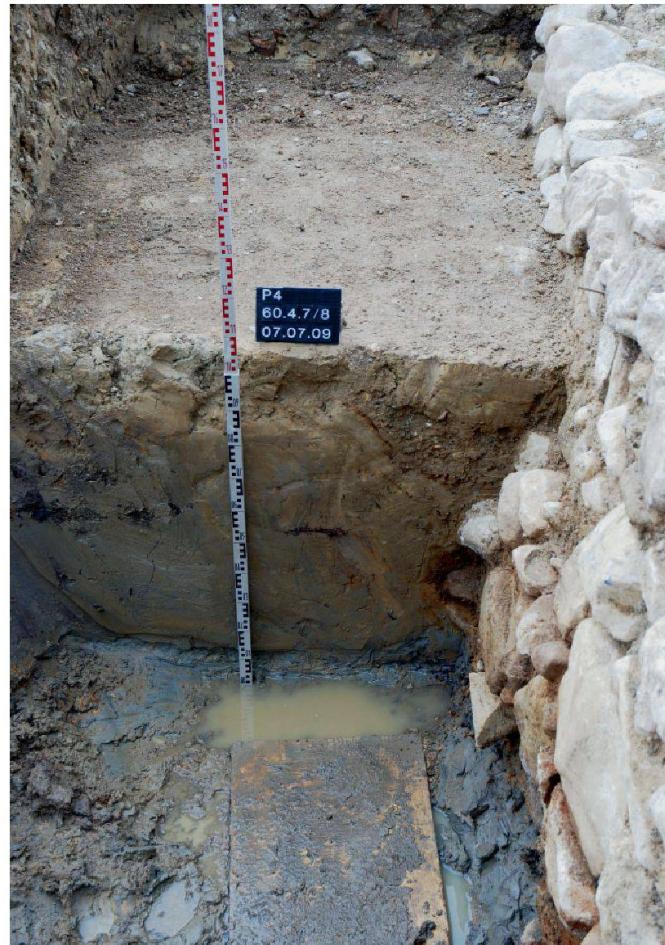
Abb. 13: Letzi Rothenthurm 2009. Profil P4, von Ostnordosten. Das Vorfundament verjüngt sich stark, was rechts unten im Bild gut zu erkennen ist.

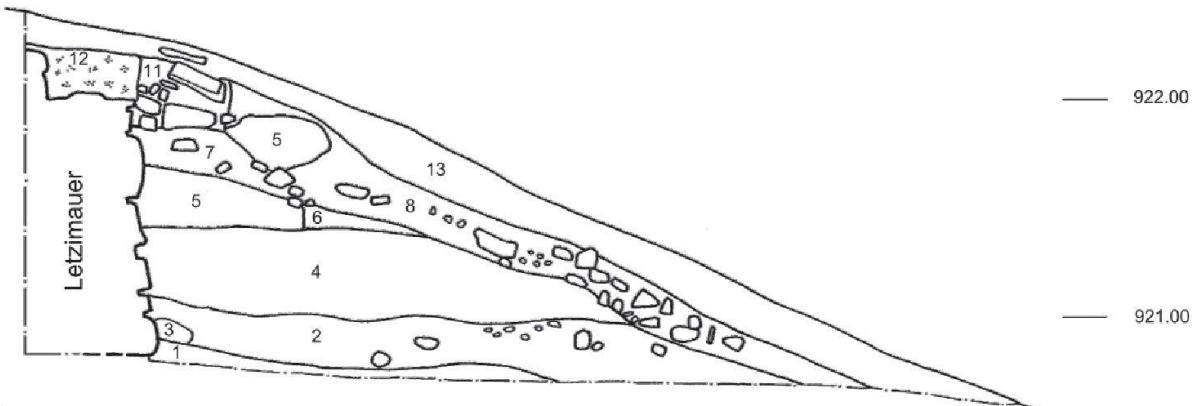
- 1 Gelb-ockerfarbener Lehm; wie P1/2.
- 2 Fetter, gelb-ockerfarbener Lehm mit Kieseln und linsenförmigen Sandeinschlüssen (Sandlinsen).
- 3 Wie P2/2, aber braun verfärbt.
- 4 Wie P2/2, aber weniger gebändert.
- 5 Hellweisser, leicht bläulicher Mörtelsand; wie P1/5.
- 6 Gelber Lehm; wie P1/4, aber mit Kiesel- und Sandeinschlüssen.
- 7 Grau-gelblicher Mörtelsand, durchsetzt mit Steinen; wie P1/3.

- 8 Humus, durchsetzt mit kleineren Steinen und wenig Mörtelsand; wie P1/7.
- 9 Mörtelfleck mit Abdruck eines grossen Mauersteins.
- 10 Keil aus stark verschmutztem und umgelagertem Lehm der Schicht P1/4.
- 11 Ausgebrochene Mauersteine in mit Mörtelsand verschmutztem Humus eingebettet.
- 12 Ausbruchgrube im feindseitigen Mauermantel.
- 13 Humus und Grasnarbe.

Abb. 14: Letzi Rothenthurm 2009. Profil P2.

Das Profil P2 unterscheidet sich deutlich vom Profil P1. Eine vordere Fundamentgrubenkante und die im gegenüberliegenden Profil beobachtete Fallmörtelschicht P1/11 ist hier nicht vorhanden. Der Grund für diesen Unterschied ist im Pfahlfeld zu suchen, das vor der rechten Hälfte der freigelegten Mauerfront angetroffen wurde. Beim Bau des Mauerfundamentes muss die Geländeoberkante auf der Höhe der Oberkante der Schicht P2/2 gelegen haben. Anders hätten die relativ kurzen Pfähle nicht so tief in den Boden geschlagen werden können.

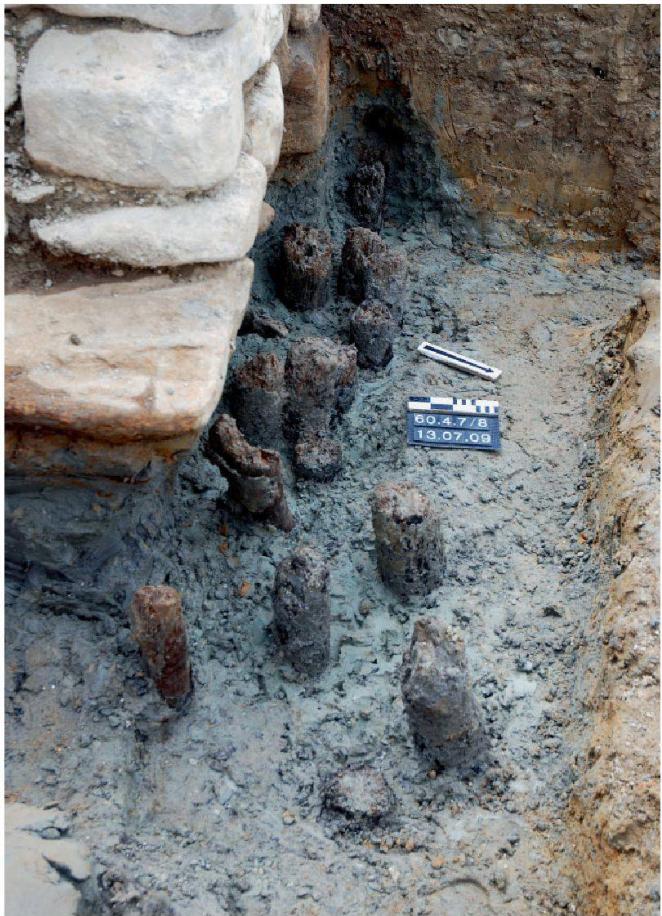
Abb. 15: Letzi Rothenthurm 2009. Pfahlköpfe vor dem feindseitigen Fuss der Letzimauer, von Ostnordosten.

Wie bereits oben ausgeführt, waren nur vor der rechten Hälfte der Mauerfront Pfähle eingeschlagen, und zwar vor dem Mauerfuss, in einem Streifen von rund 60 cm Breite. Nur wenige Pfähle standen knapp unter dem grabenseitigen Mauerfuss (Abb. 15); diese Beobachtung war nur dank dem Durchbrechen der Mauer möglich.

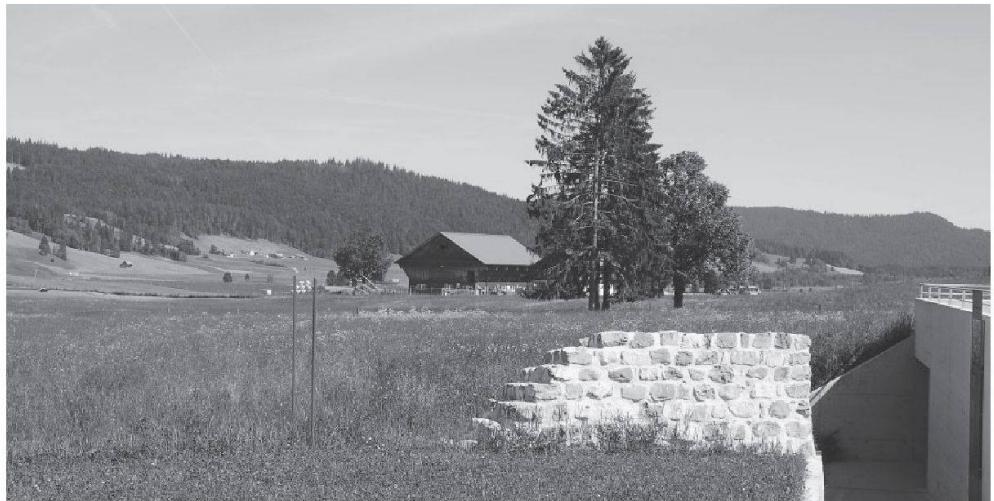
*Abb. 16:* Letzi Rothenthurm 2009. Kurzer, 2010 rekonstruierter Abschnitt der Letzimauer, von Süden. Rechts im Bild die Rampe, die von der Bahnhofunterführung hinauf zum Schulhaus führt. Links der Mauer zwei der Stangen, die neu den Verlauf der Letzimauer entlang des Schanzgrabens markieren.

Dafür wurde direkt neben der Rampe ein kurzer Stumpf aufgemauert. Das heißt, man mauerte die Mauer nur wenige Steinlagen hoch auf und verzichtet bewusst darauf, den oberen Abschluss zu rekonstruieren (Abb. 16).

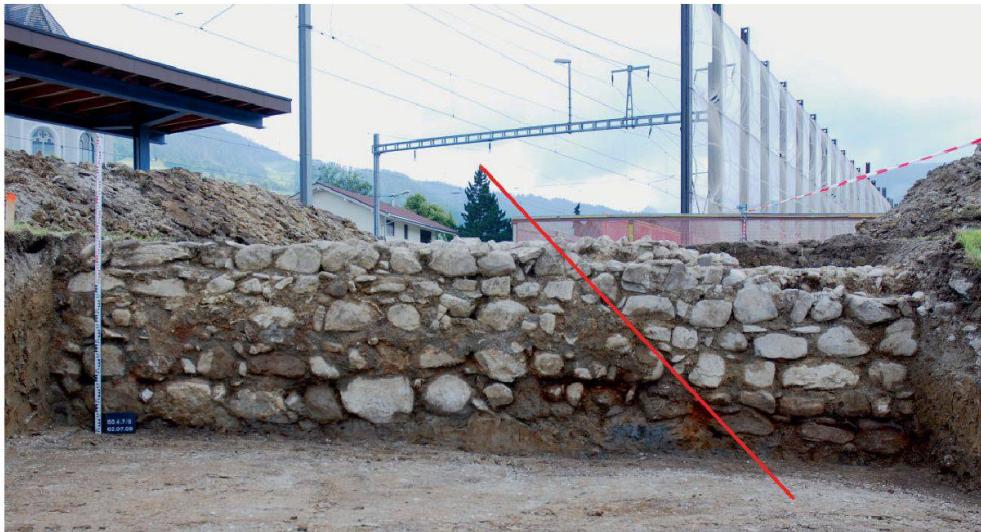
Abb. 17: Feindseitiger Mauermantel des Letzimauerfundaments, von Nordosten. Der schräge Strich markiert die mögliche Lage der Trennlinie zwischen den zwei Baulosen – links mit Fundamentgraben, rechts mit Pfahlfundament.

Sämtliche in diesem Bericht vorgestellten Indizien sprechen für einen Wechsel in der Konstruktionsweise des gesamten Mauerfundamentes, eventuell gar für einen kurzen zeitlichen Bauunterbruch zwischen zwei Baulosen. Dieser Befund lässt sich heute wegen dem genau an dieser Stelle vorgenommenen Mauerdurchbruch nicht mehr weiter verifizieren (Abb. 17).
