Der 1473 errichtete Blockbau an der Kreuzgasse 3 in Steinen

Die Ergebnisse der archäologischen Bauuntersuchung

Ulrike Gollnick und Anette Bieri (Text), Peter Frey (Zeichnungen)

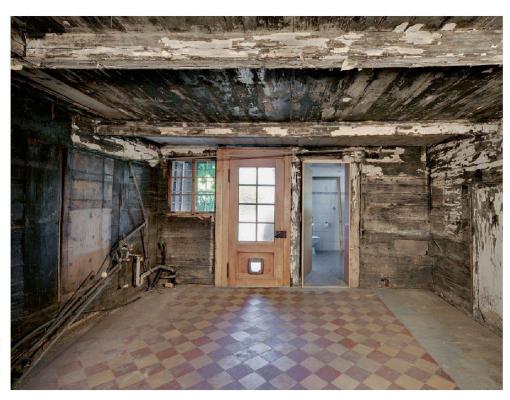
Abb. 7: Gang- und Küchenbereich (1.6) gegen Westen, mit den überformten Türöffnungen des westlichen Hauseinganges (links) und des Abortes (rechts).

Im Verhältnis zum Haupteingang um knapp 50 cm nach Norden versetzt liegt der Hauseingang in der Westfassade (Abb. 7). Nördlich an diesen anschliessend, so dass die beiden Türöffnungen sich einen Türpfosten teilen, führte ein Ausgang auf einen Abort. Die Pfosten des hinteren Hauseingangs und der Türöffnung auf den Abort sind aus Nadelholz gefertigt und als einseitige Mantelstüde ausgeformt. Der hintere Hauseingang besitzt eine lichte Höhe von 1.53 m, die lichte Breite war wegen einer späteren Überformung nicht mehr zu bestimmen. Die Aborttüröffnung ist mit 1.37 m etwas niedriger. In der Breite misst sie 78 cm.

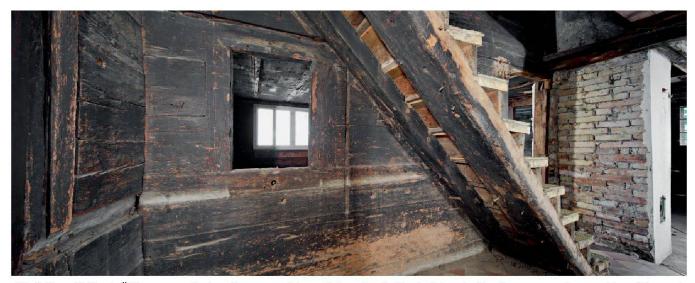
Abb. 8: Gang (1.1) mit Öffnung gegen Süden, die ursprünglich möglicherweise als Durchreiche oder Empfang, später mit gangseitigem Korpus als Wandkasten der grossen Stube (1.2) diente.

26 cm westlich der Nordostecke richtet sich in der Nordwand eine 69 cm hohe und 45 cm breite binnenfensterartige Öffnung auf den Gang (1.1) aus (Abb. 8). Die Brüstungshöhe dieser Öffnung liegt 84 cm über dem Bodenniveau; flankiert wird sie von wandbündigen Pfosten aus Nadelholz. Bauzeitlich ist die Öffnung stubenseitig durch einen am östlichen Pfosten befestigten 2.5 cm dicken Laden verschliessbar. Gangseitig weisen ein farbliches Negativ¹⁷ und zwei horizontal in den Sturz- und den Brüstungsbalken der Öffnung eingebrachte Löcher auf die Befestigung eines Kastenkörpers von 87 cm Höhe und 54 cm Breite hin. Ob die Wandöffnung von Beginn an als Zugang zu einem Wandschrank diente oder ob sie ursprünglich die Funktion einer Kommunikationsöffnung oder Durchreiche besass, ist nicht bekannt.

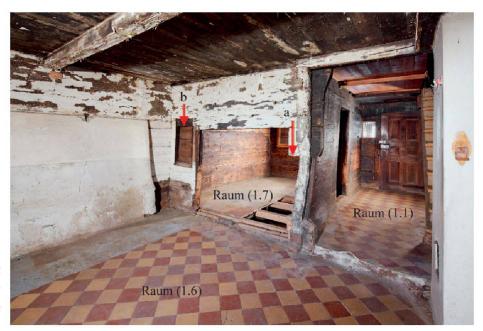
Abb. 11: Küche (1.6) gegen Nordosten, mit Aussparung für Kachelofen der hinteren Stube (1.7) (a) und nahe der Ecke gelegenen Öffnung (b), die als Durchreiche gedient haben dürfte.

In der Südwestecke des Raumes steht im Gründungsbau ein Heizofen. Die Einfeuerung aus dem Küchenbereich ist durch eine entsprechende Wandöffnung in der westlichen Kammerwand belegt (Abb. 11). Eine weitere Wandöffnung besteht in derselben Wand im Anschluss an die Nordwand. Sie wird eingefasst von wandbündigen Pfosten, von denen der nördliche in ganzer Breite 2 cm tief in die Nordfassade eingenutet ist. Die lichte Öffnung misst 65 cm in der Höhe und 45 cm in der Breite. Sie ist damit exakt gleich gross wie die vergleichbare Öffnung in der Nordwand der grossen Stube (1.2).²⁴

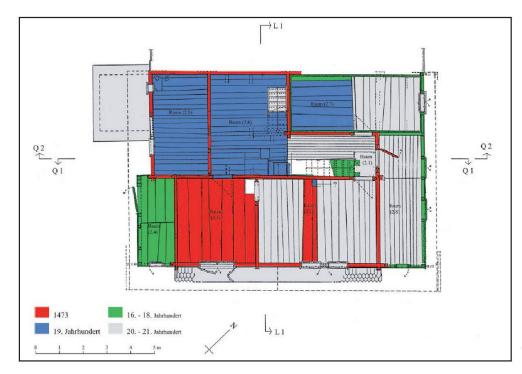
Abb. 12: Grundriss des zweiten Wohngeschosses.

Im zweiten Wohngeschoss sind südlich der Binnenquerwand zwei Kammern (Raum (2.2) und Raum (2.3)) eingerichtet (Abb. 12). Über der Eckkammer (1.7) in der Nordostecke des ersten Wohngeschosses besteht eine Kammer (2.7) mit deckungsgleichem Grundriss. Eine zusätzliche Kammer (2.5) liegt auf der Westfassade des ersten Wohngeschosses.²⁵

Die östliche Kammer (2.2) verfügt bei einer Raumbreite von 5.1 m über eine Nutzfläche von 19 m², die westliche Kammer (2.3) mit einer Raumbreite von 3.3 m über knapp 12 m² (vgl. Abb. 12). Die Nord-Süd gerichtete Binnenwand zwischen diesen Kammern ist gegenüber der Binnenwand zwischen der grossen Stube (1.2) und der kleinen Stube (1.3) im ersten Wohngeschoss um 50 cm nach Osten versetzt.

Im hinteren Hausbereich befindet sich im Nordwesten die Kammer (2.5), welche sich von der rückwärtigen Giebelfassade bis zur Binnenquerwand erstreckt (vgl. Abb. 12). «Balancierend» auf der Westfassade des ersten Wohngeschosses ragt die Kammer (2.5) 1 m über die Fassadenflucht hinaus und 1.5 m in den Küchenbereich hinein. 28 Die Kammer verfügt über eine Nutzfläche von knapp 10 m². Die Raumhöhe ist mit 1.8 m leicht niedriger als in den Kammern (2.2) und (2.3) im Vorderhaus. Die Türöffnung befindet sich in der Kammerostwand und schliesst unmittelbar an die Binnenquerwand an, so dass der südliche Türpfosten in diese eingenutet ist. Bauzeitlich ist die Türöffnung im Licht 1.3 m hoch, die Breite ist nicht mehr zu bestimmen. Die Decke des Raumes besteht aus in Nord-Süd-Richtung verlegten Bohlen. Hingegen sind die Bohlen des Fussbodens quer zur Firstrichtung eingebracht und

In der Nordostecke des zweiten Wohngeschosses ist eine Kammer (2.7) mit deckungsgleichem Grundriss zur hinteren Stube (1.7) eingerichtet (vgl. Abb. 12). Die 1.93 m hohe Kammer (2.7) ist vom östlichen Treppenpodest aus zu betreten. Die Decke des Raumes besteht wie der Boden aus quer zum First verlegten Bohlen. Von der ursprünglichen Türöffnung in der Kammersüdwand besteht noch der westliche, 1.42 m hohe, wandbündige Pfosten aus Nussbaumholz. Die Türschwellenhöhe misst 26 cm. Die Nordwand ist fensterlos. Die Kammerostwand, in der ursprünglich eine Fensteröffnung bestanden haben dürfte, ist nicht mehr vorhanden.
