Der 1473 errichtete Blockbau an der Kreuzgasse 3 in Steinen

Die Ergebnisse der archäologischen Bauuntersuchung

Ulrike Gollnick und Anette Bieri (Text), Peter Frey (Zeichnungen)

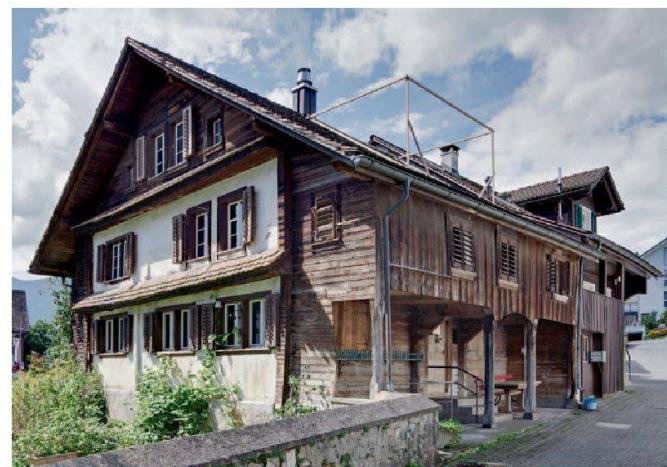
Abb. 2: Die Süd- und Ostfassade des Anwesens (Aufnahme vom 20. September 2010).

Das Wohnhaus in Blockbauweise besteht aus zwei Vollgeschossen und einem Dachgeschoss über einem gemauerten Sockel (Abb. 2). Die giebelständige Hauptfassade ist nach Süden gerichtet, der Haupteingang in der östlichen Trauffassade liegt zur Kreuzgasse hin orientiert. Die Nordfassade ist verdeckt, da zu einem unbekannten Zeitpunkt das Haus Kreuzgasse 5 in der nördlichen Verlängerung angebaut wurde.

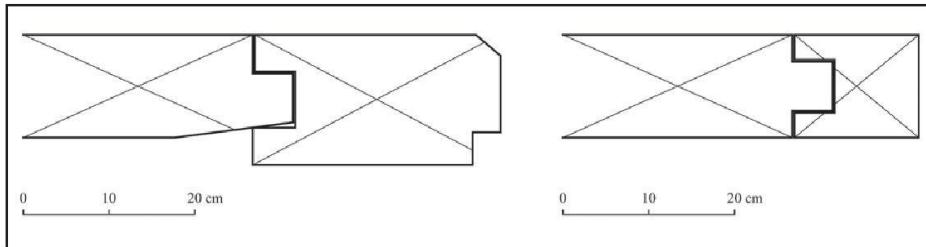
Abb. 3: Konstruktionsweise des einseitigen Mantelstuds (links) und des Pfostens (rechts).

Das Einschneiden von Tür- und Fensteröffnungen bedeutet beim Blockbau stets eine Schwächung des Gefüges. Daher läuft mindestens der oberste und der unterste Wandbalken über die gesamte Geschosshöhe beziehungsweise -länge. Die Höhen der Türschwellen betragen zwischen 17 cm⁷ und 39 cm.⁸ Das lichte Mass der Türen misst 1.37 m bis maximal 1.57 m für die Höhe und 69 bis 79 cm für die Breite. Als seitliche Verstärkung der Türöffnungen wurden im ersten Wohngeschoss einseitige Mantelstüde, in den übrigen Geschossen wandbündige Pfosten verwendet (Abb. 3).

Tür- wie Fensterpfosten weisen eine Nut an der Längsseite zur Aufnahme des Blockkammes auf sowie Zapfen am oberen und unteren Ende, welche in Nuten im Schwell- und im Sturzbalken greifen.

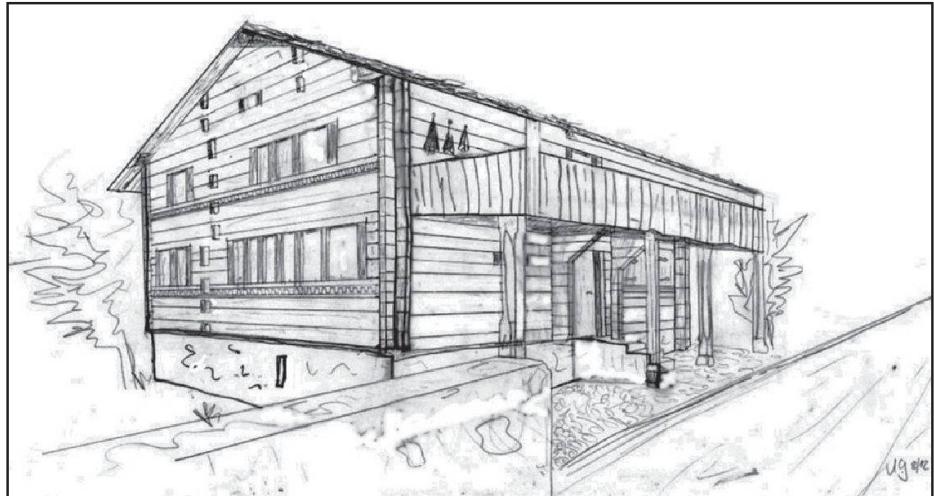
Abb. 4: Der Gründungsbau, Süd- und Ostfassade, Skizze des Rekonstruktionsvorschlags.

Das heutige Erscheinungsbild mit Laube und Auskragung auf der Höhe des zweiten Wohngeschosses zeigt noch deutlich den mittelalterlichen Charakter des Hauses. Ursprünglich waren die Fenster kleiner und die Fassaden blocksichtig (vgl. Abb. 4).

Die rekonstruierte Hauptfassade gegen Süden (vgl. Abb. 4) ergibt eine querrechteckige breite Front mit vermutlich schwach geneigtem Satteldach. Die Eckverbindungen bilden durchlaufende Gewätte, die Verbindungen zwischen den Binnen- und Fassadenwänden unregelmässige Einzelvorstösse von ursprünglich 18 cm Tiefe.¹¹

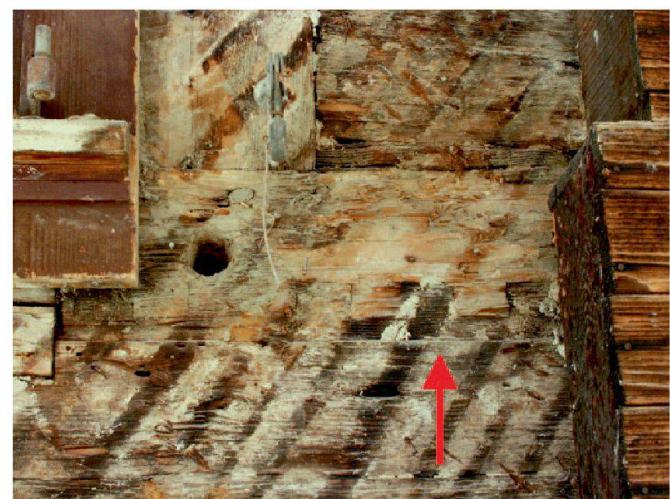
Abb. 5: Fensterbrüstungsbalken mit Würfel-Zierfries (Pfeil).

zwei repräsentative Fensterwägen auf, einen kleineren in der kleinen Stube (1.3), einen vermutlich sechsteiligen in der grossen Stube (1.2). Zu den ursprünglichen Kammerfenstern des zweiten Wohn- und des Dachgeschosses erlauben die Untersuchungsresultate keine Aussagen. Beachtlich ist, dass die grosse Stube gegen Osten hin ein Schlitzfenster aufwies,¹² die hintere Stube (1.7) hingegen ein grosses Doppelfenster, das von einem Rillenfries am Brüstungsbalken begleitet war. An der Südfassade waren die Brüstungsbalken der Fensteröffnungen im ersten und zweiten Wohngeschoss mit einem Würfel-Zierfries dekoriert. (Abb. 5).

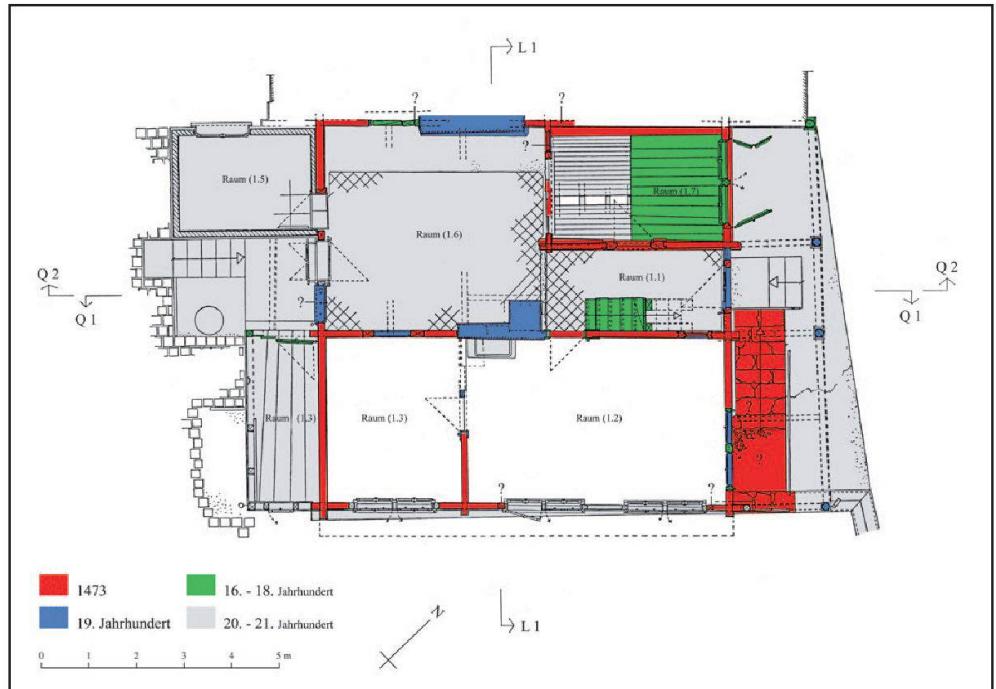
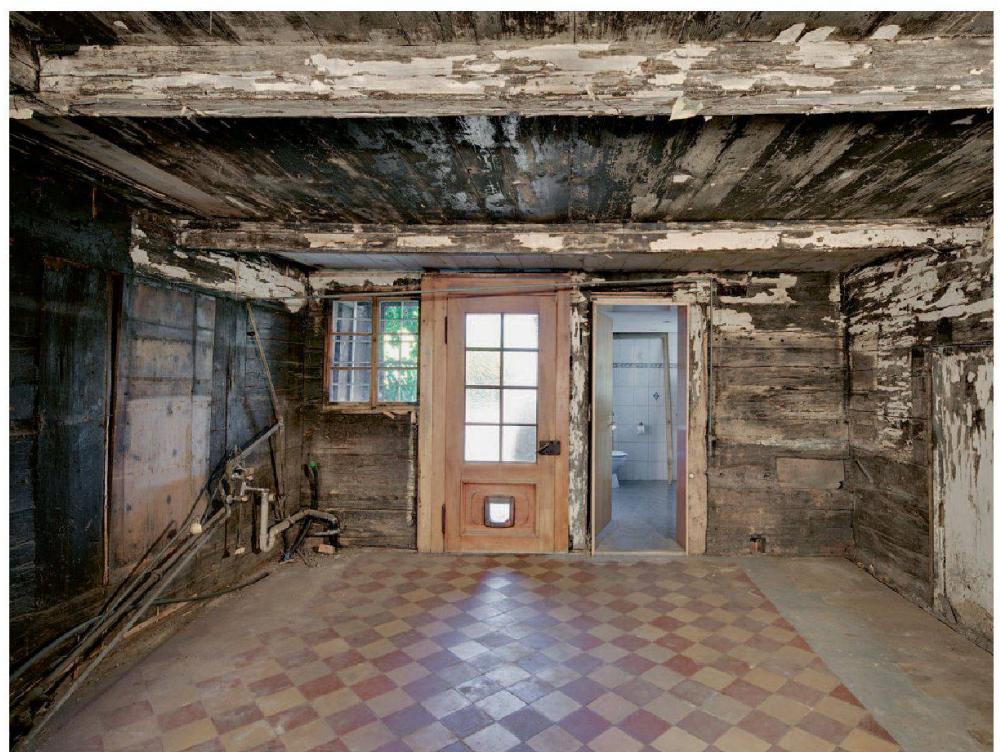
Die grosse Stube (1.2) mit einer Raumhöhe von rund 2 m und einer Grundfläche von 20 m² liegt im Südosten des Hauses (vgl. Abb. 6). Erschlossen wird sie aus dem Gang (1.1). Von der Türöffnung in der Binnenquerwand überließerte sich der östliche der beiden Türpfosten. Es handelt sich um einen einseitig gegen den Raum ausgeprägten Mantelstud aus Nussbaumholz. Die lichte Türhöhe beträgt niedrige 1.47 m.¹⁵ Zusätzlich ist eine Türschwelle von 25 cm zu überwinden.

Die kleine Stube (1.3) im Südwesten des Hauses besitzt eine Nutzfläche von knapp 10 m² (vgl. Abb. 6). Sie ist durch eine Türöffnung mit einer lichten Höhe von 1.47 m und einer lichten Breite von 75 cm vom Gang (1.1) her zu betreten. Die Türschwellenhöhe beträgt 25 cm, die Türleibungen bilden einseitig gegen den Raum hin ausgeprägte Mantelstüde aus Nadelholz.

In der Nordostecke ist im Hinterhaus die 8.2 m^2 grosse Kammer (1.7) abgetrennt (vgl. Abb. 6). Erschlossen wird sie aus dem Gang (1.1). Seitlich in die Türöffnung zur Kammer sind gegen das Rauminnere ausgeprägte einseitige Mantelstüden eingestellt. Diese sind aus Nadelholz gearbeitet und zeigen gangseitig, an ihren Kanten gegen das Türlicht, eine in Schmiegien auslaufende Fase. Eine gleichartige Zier ist am

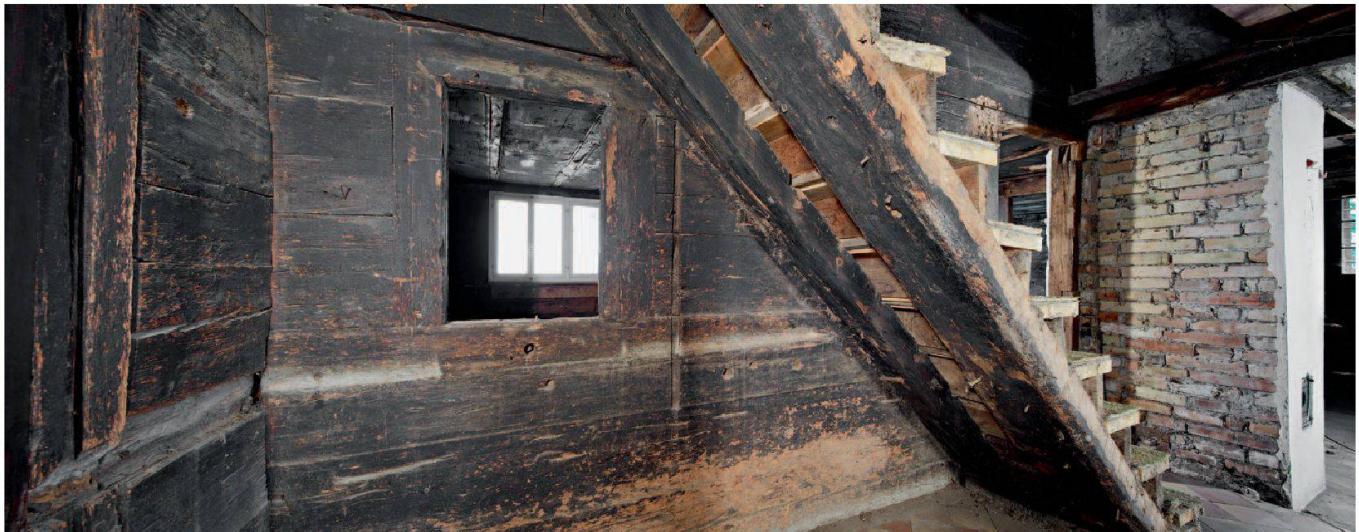
Abb. 8: Gang (1.1) mit Öffnung gegen Süden, die ursprünglich möglicherweise als Durchreiche oder Empfang, später mit gangseitigem Korpus als Wandkasten der grossen Stube (1.2) diente.

26 cm westlich der Nordostecke richtet sich in der Nordwand eine 69 cm hohe und 45 cm breite binnenfensterartige Öffnung auf den Gang (1.1) aus (Abb. 8). Die Brüstungshöhe dieser Öffnung liegt 84 cm über dem Bodenniveau; flankiert wird sie von wandbündigen Pfosten aus Nadelholz. Bauzeitlich ist die Öffnung stubenseitig durch einen am östlichen Pfosten befestigten 2.5 cm dicken Laden verschliessbar. Gangseitig weisen ein farbliches Negativ¹⁷ und zwei horizontal in den Sturz- und den Brüstungsbalken der Öffnung eingebrachte Löcher auf die Befestigung eines Kastenkörpers von 87 cm Höhe und 54 cm Breite hin. Ob die Wandöffnung von Beginn an als Zugang zu einem Wandschrank diente oder ob sie ursprünglich die Funktion einer Kommunikationsöffnung oder Durchreiche besass, ist nicht bekannt.

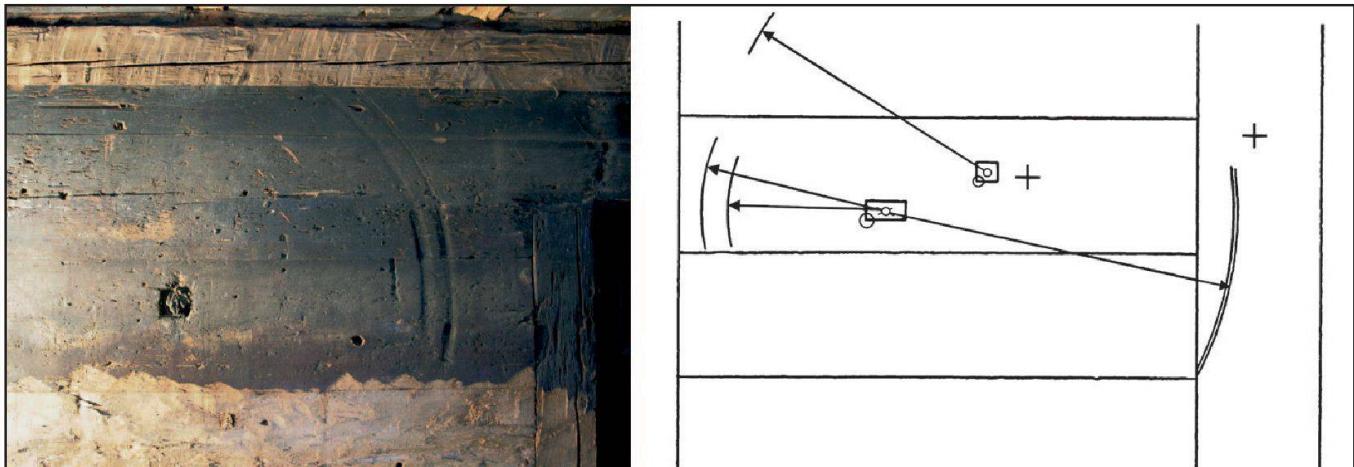
Abb. 9: Kreissegmentförmige Furchen, entstanden durch die gleichmässige, etliche Male erfolgte Bewegung einer unbekannten Gerätschaft um ein Zentrum, angetroffen an der Nordwand der grossen Stube (1.2, links) sowie an der Südwand der hinteren Stube (1.7, rechts).

An der Nordwand hinterliess die Bedienung einer unbekannten Gerätschaft kreissegmentförmige Furchen, welche durch eine gleichmässige etliche Male erfolgte Bewegung um ein Zentrum entstanden (Abb. 9). Das Drehzentrum befindet sich 1.3 m über dem Boden und 1.8 m von der Nordostecke entfernt. Es handelt sich um

einen rechteckigen Ausschnitt von 2 cm Tiefe, 6 cm Höhe und 6.5 cm Breite, in dessen Mitte eine runde Öffnung von zirka 5 cm Durchmesser besteht. Die rund 4 cm breiten und 2 mm tiefen Furchen weisen Radien von 57 cm und 63 cm auf und sind nur östlich, jedoch unter- und oberhalb des Drehzentrums, zu sehen. Zumindest der grössere Radius kollidiert mit dem Konsolgesims am obersten Wandbalken. Zu dieser Anlage zählen vermutlich auch diverse Löcher für Holznägel in der Nordwand und vielleicht auch ein 2.5 cm grosses Bohrloch in einer Deckenbohle, 1.79 m von der Ostwand und 10 cm von der Südwand entfernt. Das Bohrloch ist durch den Zug eines Riemens in westliche Richtung stark ausgerieben.

der Furchen betragen beim westlichen Drehzentrum 62 cm und 37 cm, beim östlichen 42 cm. Auch hier bleibt die Zuordnung der Spuren offen.

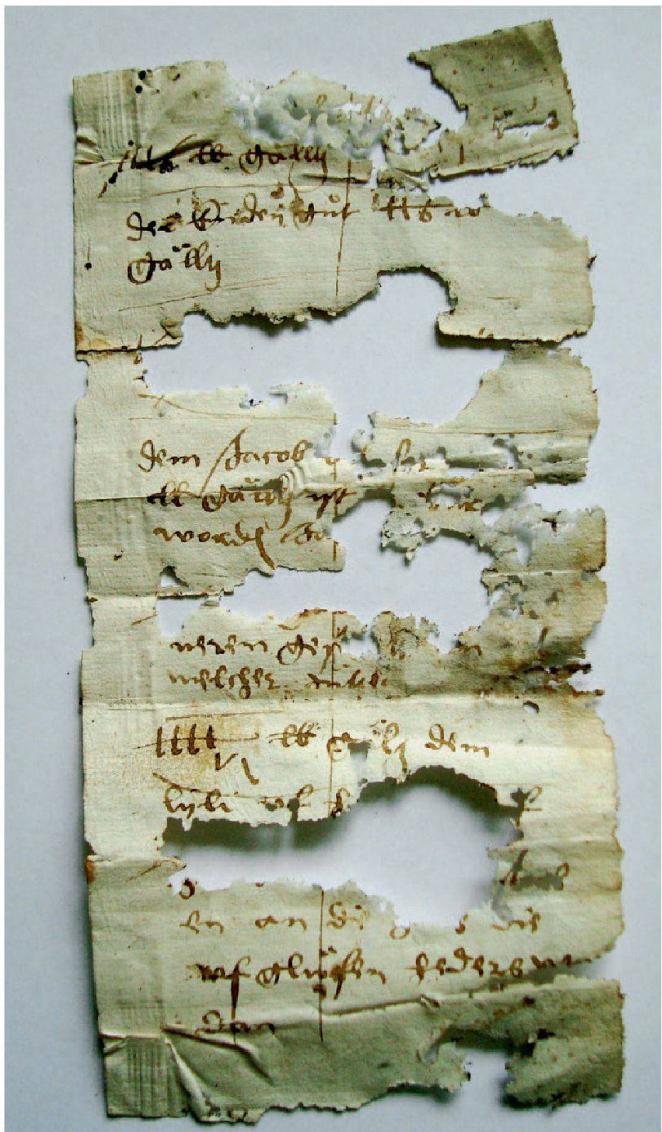
Abb. 10: Zerfressenes Schriftstück, gefunden in einer Fuge zwischen zwei Balken der Ostwand der kleinen Stube (1.3).

In einer Fuge zwischen zwei Balken der Ostwand nahe der Südwestecke steckten auf Brusthöhe mehrere kleine Metallobjekte (Gürtelschnallen, Nägel und so weiter) und stark zerfressene Schriftstücke, bei denen es sich um Auszüge aus Rechnungen, Abrechnungen, (Schuld-)Verzeichnissen und Ähnlichem, vermutlich aus dem 16./17. Jahrhundert, handelt (Abb. 10).²¹

²¹ Eine der Handschriften enthält fortlaufende, vermutlich nicht gleichzeitig geschriebene Einträge, unterteilt mit horizontalen Querstrichen, nachträglich vertikal durchgestrichen (eventuell «abgehakt», das heisst, es hat sich erledigt), hohe Geldbeträge (146 und 416 Pfund (lb)), eventuell nicht private, sondern amtliche (Vogtkinder-Rechnung?) oder genossenschaftliche Aufzeichnungen (Waldkorporation oder Ähnliches). Da sich keine «Schlüsselwörter» erhalten haben, lassen sich keine eindeutigen Rückschlüsse auf den Inhalt ziehen. Wir danken Dr. Doris Klee, Historikerin, Horgen, herzlich für die Durchsicht der Papiere.

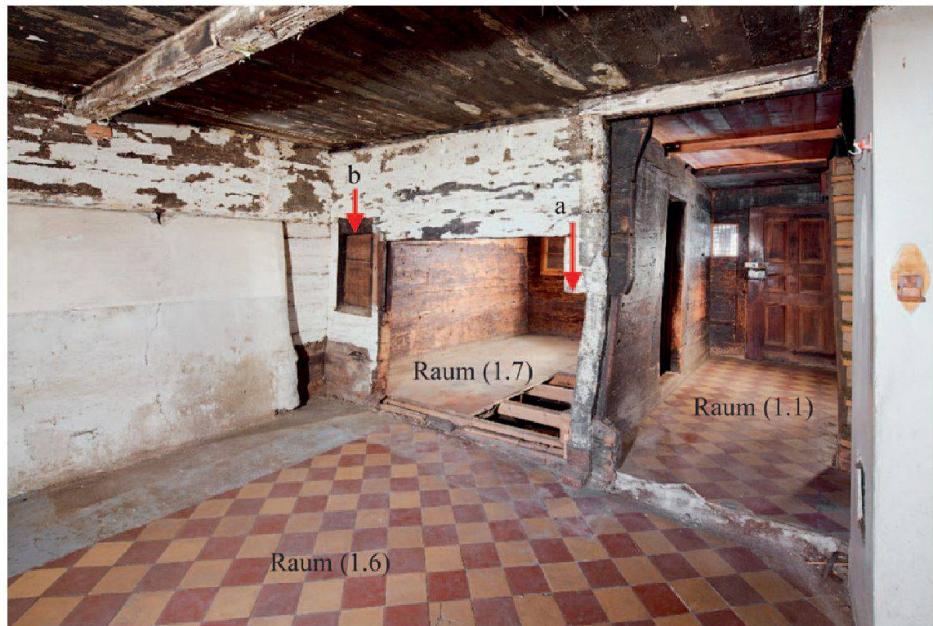
Abb. 11: Küche (1.6) gegen Nordosten, mit Aussparung für Kachelofen der hinteren Stube (1.7) (a) und nahe der Ecke gelegene Öffnung (b), die als Durchreiche gedient haben dürfte.

In der Südwestecke des Raumes steht im Gründungsbau ein Heizofen. Die Einfeuerung aus dem Küchenbereich ist durch eine entsprechende Wandöffnung in der westlichen Kammerwand belegt (Abb. 11). Eine weitere Wandöffnung besteht in derselben Wand im Anschluss an die Nordwand. Sie wird eingefasst von wandbündigen Pfosten, von denen der nördliche in ganzer Breite 2 cm tief in die Nordfassade eingenutzt ist. Die lichte Öffnung misst 65 cm in der Höhe und 45 cm in der Breite. Sie ist damit exakt gleich gross wie die vergleichbare Öffnung in der Nordwand der grossen Stube (1.2).²⁴

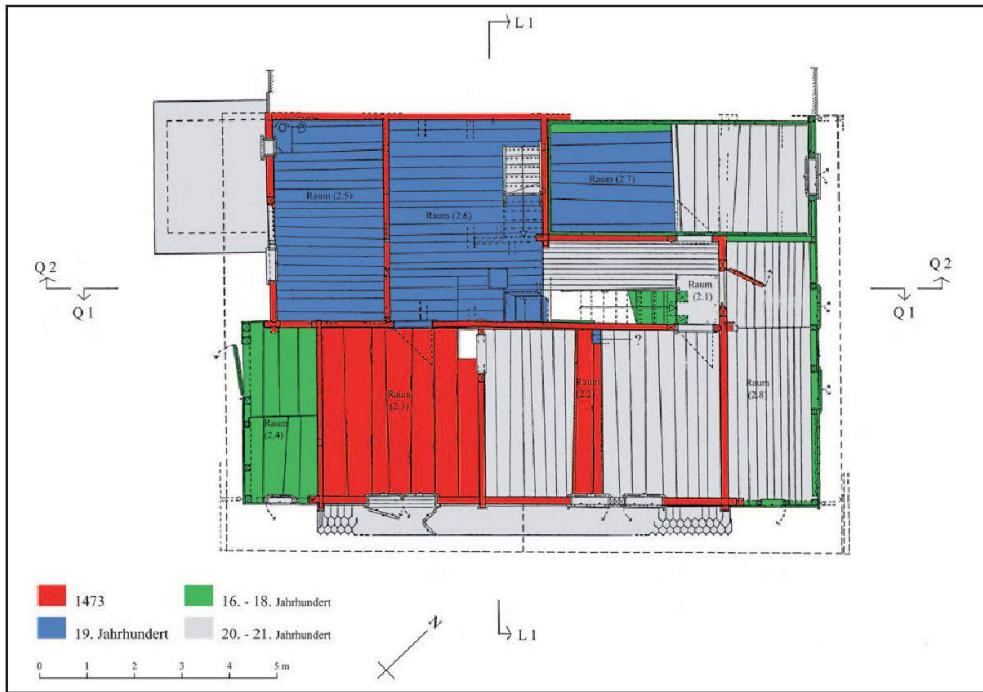
Im zweiten Wohngeschoß sind südlich der Binnenquerwand zwei Kammern (Raum (2.2) und Raum (2.3)) eingerichtet (Abb. 12). Über der Eckkammer (1.7) in der Nordostecke des ersten Wohngeschoßes besteht eine Kammer (2.7) mit deckungsgleichem Grundriss. Eine zusätzliche Kammer (2.5) liegt auf der Westfassade des ersten Wohngeschoßes.²⁵

Die östliche Kammer (2.2) verfügt bei einer Raumbreite von 5.1 m über eine Nutzfläche von 19 m², die westliche Kammer (2.3) mit einer Raumbreite von 3.3 m über knapp 12 m² (vgl. Abb. 12). Die Nord-Süd gerichtete Binnenwand zwischen diesen Kammern ist gegenüber der Binnenwand zwischen der grossen Stube (1.2) und der kleinen Stube (1.3) im ersten Wohngeschoß um 50 cm nach Osten versetzt.

Im hinteren Hausbereich befindet sich im Nordwesten die Kammer (2.5), welche sich von der rückwärtigen Giebelfassade bis zur Binnenquerwand erstreckt (vgl. Abb. 12). «Balancierend» auf der Westfassade des ersten Wohnge schosses ragt die Kammer (2.5) 1 m über die Fassadenflucht hinaus und 1.5 m in den Küchenbereich hinein.²⁸ Die Kammer verfügt über eine Nutzfläche von knapp 10 m². Die Raumhöhe ist mit 1.8 m leicht niedriger als in den Kammern (2.2) und (2.3) im Vorderhaus. Die Türöffnung befindet sich in der Kammerostwand und schliesst unmittelbar an die Binnenquerwand an, so dass der südliche Türpfosten in diese eingenutet ist. Bauzeitlich ist die Türöffnung im Licht 1.3 m hoch, die Breite ist nicht mehr zu bestimmen. Die Decke des Raumes besteht aus in Nord-Süd-Richtung verlegten Bohlen. Hingegen sind die Bohlen des Fussbodens quer zur Firstrichtung eingebracht und

In der Nordostecke des zweiten Wohngeschosses ist eine Kammer (2.7) mit deckungsgleicher Grundriss zur hinteren Stube (1.7) eingerichtet (vgl. Abb. 12). Die 1.93 m hohe Kammer (2.7) ist vom östlichen Treppenpodest aus zu betreten. Die Decke des Raumes besteht wie der Boden aus quer zum First verlegten Bohlen. Von der ursprünglichen Türöffnung in der Kammersüdwand besteht noch der westliche, 1.42 m hohe, wandbündige Pfosten aus Nussbaumholz. Die Türschwellenhöhe misst 26 cm. Die Nordwand ist fensterlos. Die Kammerostwand, in der ursprünglich eine Fensteröffnung bestanden haben dürfte, ist nicht mehr vorhanden.

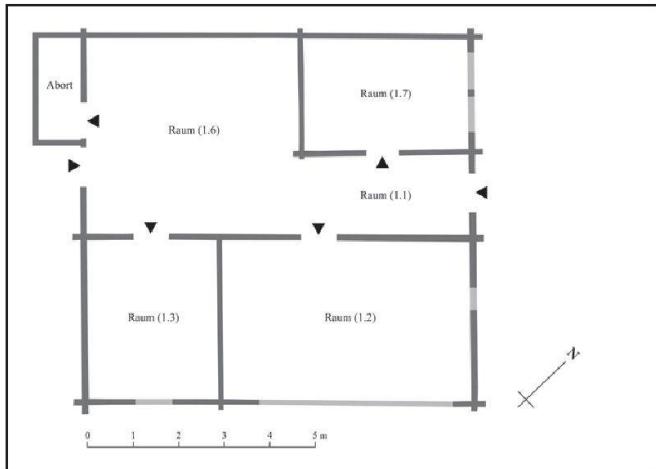
Abb. 15: Grundriss des ersten Wohngeschosses, Rekonstruktionsvorschlag.

orientierte Stuben, einen an die Binnenquerwand anschliessenden Gang, der sich in die offene Rauchküche öffnet. In diesen Gang-/Küchenbereich sind ein oder zwei Eckkammern eingestellt (Abb. 15). Die Beispiele reichen zeitlich vom Haus Nideröst in Schwyz aus dem Jahre 1176³¹ bis zum Köplihaus in Seewen aus dem Jahre 1564.³² Obgleich alle Häuser die oben beschriebenen Merkmale besitzen, zeigen sich Veränderungen bezüglich des Dekors, des Wohnkomforts und vor allem der technischen Ausführung. So verschiebt sich beispielsweise der Grundriss des ersten Wohngeschosses zu jenem des zweiten Wohngeschosses (vgl. Abb. 15 und Abb. 16),³³ die einst fassadenbündig eingebrachten³⁴ Decken-/Bodenbohlen werden in Falze und

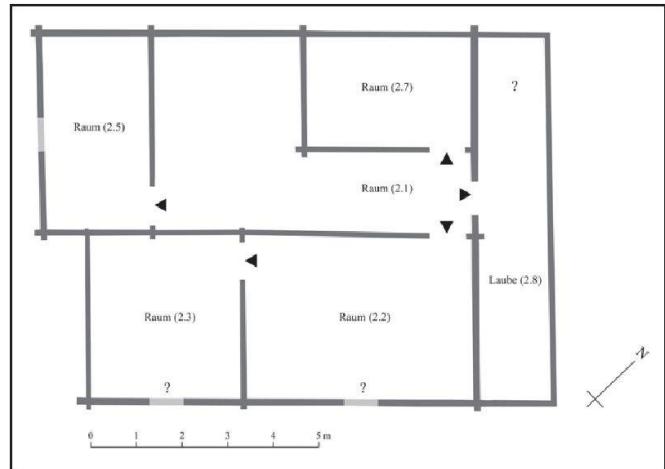
Abb. 16: Grundriss des zweiten Wohngeschosses, Rekonstruktionsvorschlag.
