Ein über 700 Jahre alter Blockbau – Das Wohnhaus Büölti im Weiler Ried ob Schwyz

Die Ergebnisse der archäologischen Bauuntersuchung

Ulrike Gollnick und Anette Bieri (Text), Peter Frey (Zeichnungen)

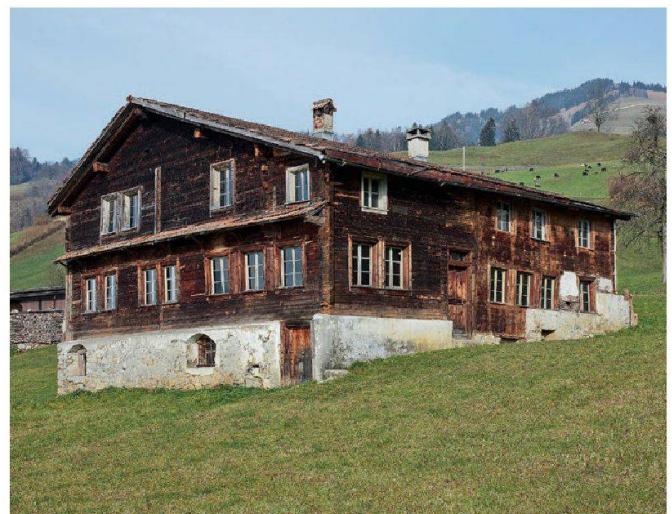
Abb. 2: Die Süd- und Ostfassade des Anwesens.

Das Haus Büölti, ein zweigeschossig angelegter Blockbau über einem gemauerten Sockel (Abb. 2), ist im Kantonalen Inventar der geschützten und schützenswerten Bauten (KIGBO) aufgeführt.³ Da es durch die Besitzerfamilie zur Eigennutzung in Stand gestellt werden soll, liess das Amt für Kultur des Kantons Schwyz im Frühjahr 2012 eine baugeschichtliche Dokumentation erstellen.⁴ Obwohl wesentliche Teile der primären Bausubstanz fehlen, waren Konstruktionsweise und Raumgefüge des 1298 errichteten, hölzernen Gründungsbau weitgehend fassbar. Es zeigte sich ausserdem, dass das Blockgefüge ursprünglich an anderer Stelle errichtet worden war. Erst im 16. Jahrhundert erfolgte die Versetzung an den heutigen Standort auf den angetroffenen Mauersockel.⁵

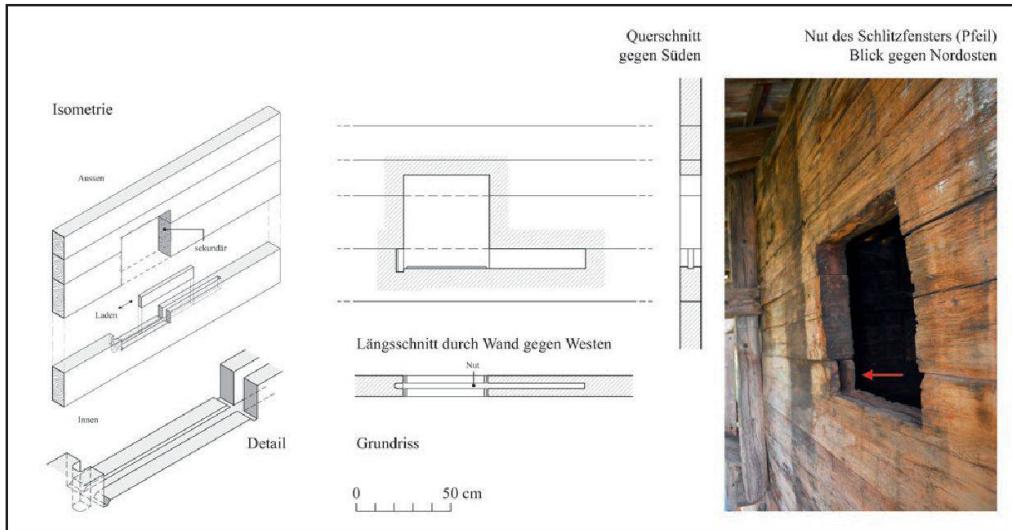
Abb. 3: Schlitzfenster in der nordwestlichen Eckkammer des zweiten Wohngeschosses.

Von der primären Befensterung erhielt sich partiell eine weniger als eine Balkenlage hohe Fensterluke in der nordwestlichen Eckkammer des zweiten Vollgeschosses. Sie war mit einem in der Wand zu versenkenden Schiebladen verschliessbar (Abb. 3). Alle anderen bauzeitlichen Fensteröffnungen im Haus wurden bei späteren Eingriffen in die Bausubstanz vollständig überformt.

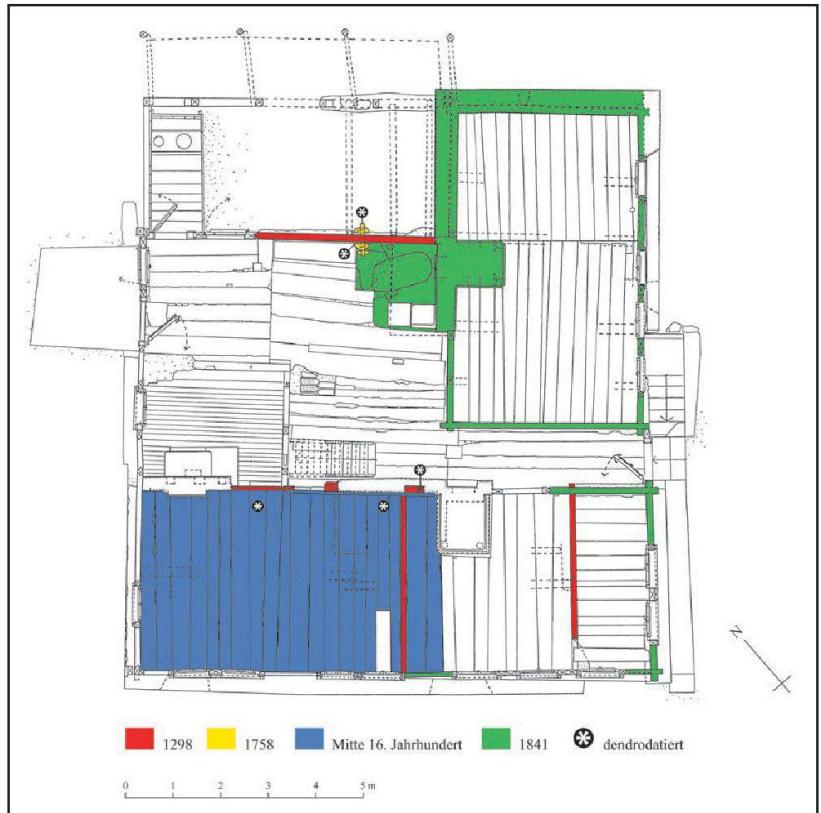
Abb. 4: Grundriss des ersten Wohngeschosses.

Das zweigeschossig angelegte Blockgefüge wird durch eine quer zur Firstrichtung verlaufende Binnenwand (Binnenquerwand) in ein Vorder- und ein Hinterhaus getrennt (Abb. 4 und 5). Am aktuellen Hausstandort liegt das talseitige Vorderhaus südlich der Binnenquerwand, das hangseitige Hinterhaus nördlich davon. In Analogie zu anderen mittelalterlichen Blockbauten im Kanton Schwyz ist davon auszugehen, dass das Vorderhaus im Holzaufbau bereits am primären Hausstandort unterkellert, das Hinterhaus dagegen ebenerdig angelegt war.

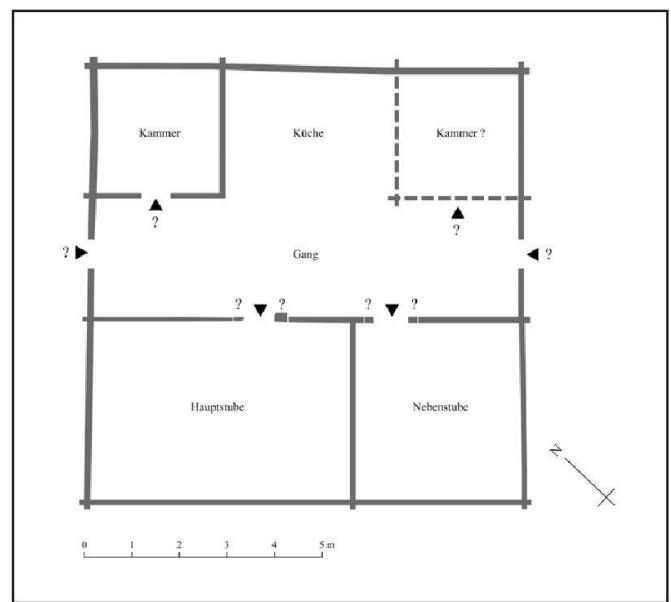
Abb. 5: Grundriss des ersten Wohngeschosses, Rekonstruktionsvorschlag.

(3.75×5.45 m) grössere Hauptstube⁸ lag am aktuellen Hausstandort im Südwesten. Der bauzeitliche Stubeneingang in der Binnenquerwand ist durch zwei Mantelstüde belegt. Die Türöffnung war im Licht 1.29 m hoch und 78 cm breit. Die Türschwellenhöhe betrug 34 cm. Auf die ursprüngliche Fensterlage gibt es keine Hinweise.

Im Osten gliederte sich die Nebenstube mit einer Grundfläche von zirka 12.8 m^2 (3.7×3.45 m) an. Der Zugang erfolgte durch eine Türöffnung in der Binnenquerwand, von der einer der beiden 1.25 m hohen, der lichten Türhöhe entsprechenden Türpfosten erhalten ist. Die lichte Breite der Türöffnung ist nicht zu bestimmen. Die bauzeitliche Schwellenhöhe betrug 37 cm. Hinweise auf die bauzeitliche Fensteranlage in der Nebenstube fehlen. Die Trennwand zwischen Haupt- und Nebenstube war zum Untersuchungszeitpunkt bis auf den Schwellbalken abgetragen (Abb. 6 (b); vgl. Abb. 4). In Analogie zu den anderen Blockbauten dieser Zeit darf davon ausgegangen werden, dass keine Verbindungstüre zwischen den beiden Räumen bestand.

Im Hinterhaus des ersten Vollgeschosses lag in der Nordwestecke eine Kammer. Obwohl die Binnenwände vollständig abgetragen sind, kann durch Nuten in den Wänden und Schwellbalken (vgl. 12 (e)) eine Grundfläche von knapp 5.5 m^2 rekonstruiert werden. Nicht mehr nachvollzogen werden kann hingegen deren ursprüngliche Tür- und Fensterlage.⁹

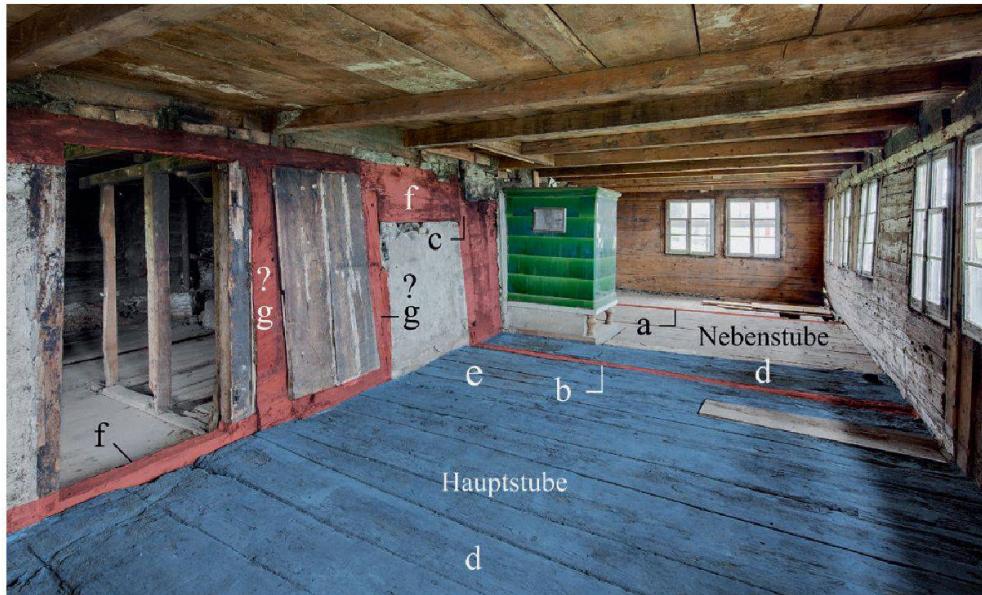
Abb. 6: Haupt- und Nebenstube, Blick gegen Nordosten: Ostfassade (abgearbeiteter Schwellbalken) des Gründungsbaus (a), abgearbeiteter Schwellbalken der Binnenwand (b) sowie Nut (c) im Originalgefuge (f), die 1557 dendrodatierten Fußbodenbohlen (d), Standspur eines Kachelofens (e) und vermutlich originale Mantelstüde (g).

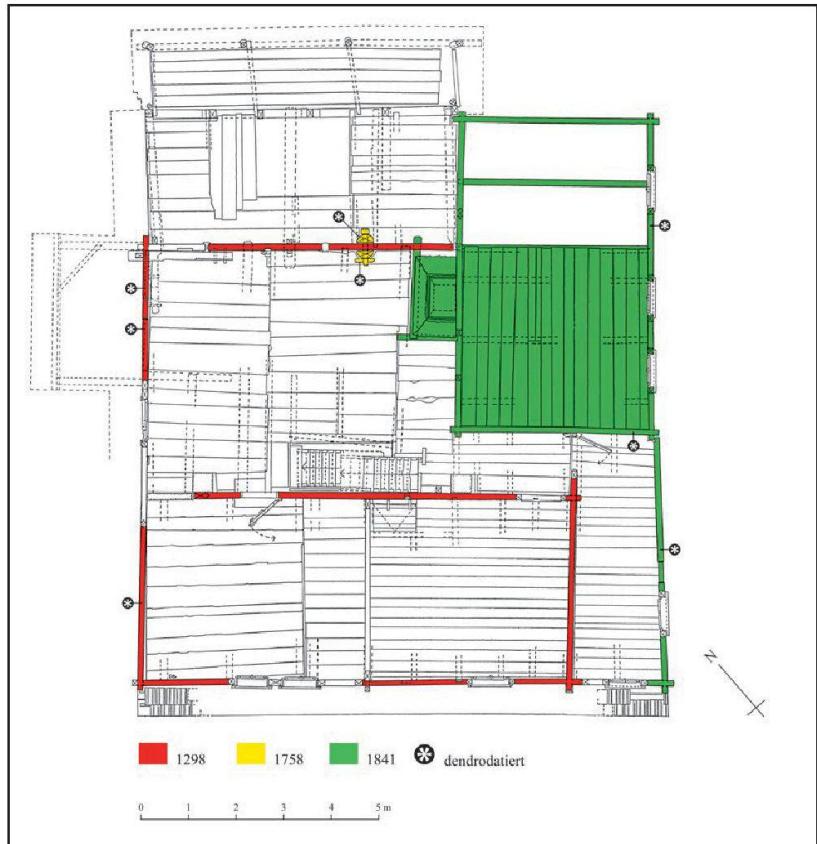
Abb. 7: Grundriss des zweiten Obergeschosses.

schoss auf ein Podest, das – gebildet aus den durchlaufenden Deckenbohlen der Hauptstube – oberhalb des westlichen Hauseingangs lag (Abb. 7 und 8). Von diesem gelangte man in die westliche Kammer im Vorderhaus. Die Türöffnung in der Binnenquerwand war 1.38 m hoch und zirka 77 cm breit. Die Kammer wies dieselbe Grundfläche auf wie die darunter liegende Hauptstube.

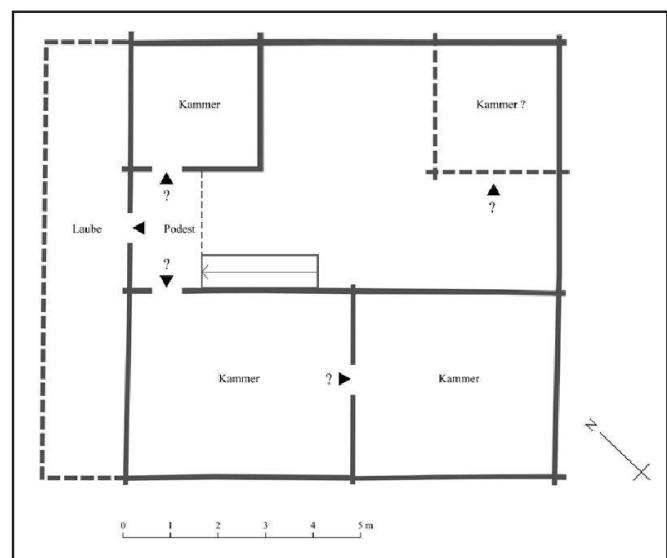
Abb. 8: Grundriss des zweiten Wohngeschosses, Rekonstruktionsvorschlag.

Die zweite Kammer im Vorderhaus übernahm entsprechend den Grundriss der Nebenstube. Der Zugang zur östlichen Kammer war nur aus der westlichen Kammer möglich. Die Verbindungstüre in der Trennwand ist nicht überliefert. Die bauzeitliche Raumhöhe der beiden Kammern betrug zirka 1.95 m.

Im Hinterhaus waren im zweiten Vollgeschoss zur Gründungszeit zwei Eckkammern angelegt. Die Eckkammer im Nordwesten dürfte vom Treppenpodest aus zu betreten gewesen sein. Zu belegen ist dies nicht, da die Binnenwände der Kammer vollständig abgetragen sind. Anhand von Verkämmungsnegativen ist die ursprüngliche

Grundfläche des Raumes von 7.25 m² (2.5 x 2.9 m) zu ermitteln. Damit war die Eckkammer breiter als die darunter gelegene Eckkammer des ersten Wohngeschosses und kragte um 20 cm gegen den offenen Küchenbereich hin vor. In der Traufwand dieser Kammer erhielt sich partiell eine bauzeitliche, zirka 10 cm hohe und 46 cm breite Fensterluke. Im Innern des Balkens mit dem Fensterausschnitt ist eine Führungsnot gearbeitet (vgl. Abb. 3). Dank dieser war es möglich, einen hölzernen Laden vor die Öffnung und von dieser weg zu schieben. Die Raumhöhe der Kammer betrug zirka 1.9 m. Von der Eckkammer im Nordosten des zweiten Vollgeschosses sind weder die Ausmasse noch die Erschliessung bekannt. Einzig ihre Existenz ist durch die verrostete Unterkante des untersten Giebelfeldbalkens belegt.

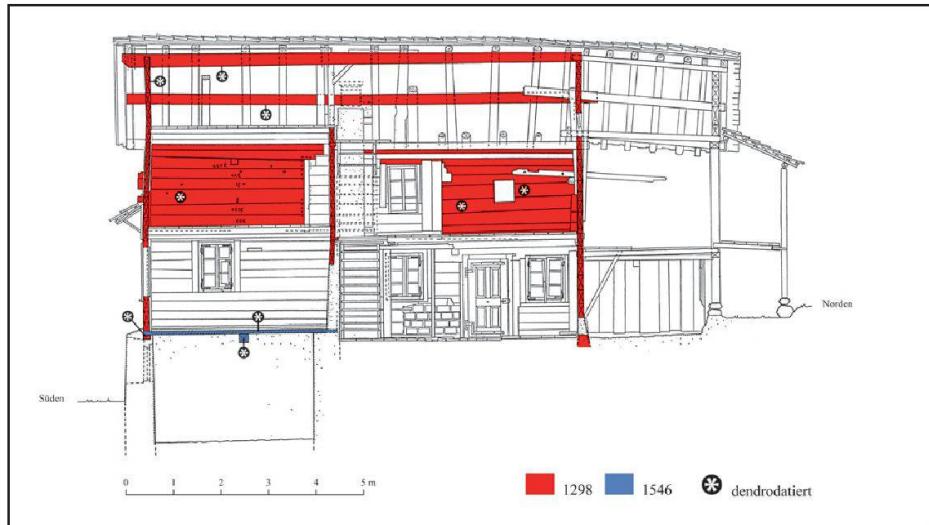
Abb. 9: Längsschnitt gegen Westen.

Als Vorbereitung für die Versetzung hatte man vor der Demontage des Blockgefüges Nummerierungszeichen in die Oberflächen der Balken eingestemmt beziehungsweise eingeschlagen. Diese Zeichen markieren die Abfolge der Balken und erleichterten den Wiederaufbau am neuen Standort.¹⁵ Beim Haus Büölti sind zwei unterschiedliche Zeichensysteme festzustellen. Es handelt sich einerseits um eingestemmte römische Ziffern (Abb. 11), andererseits um mit dem Hohleisen eingeschlagene C-förmige Zeichen (vgl. Abb. 9). Die beiden Serien von Nummerierungszeichen sind

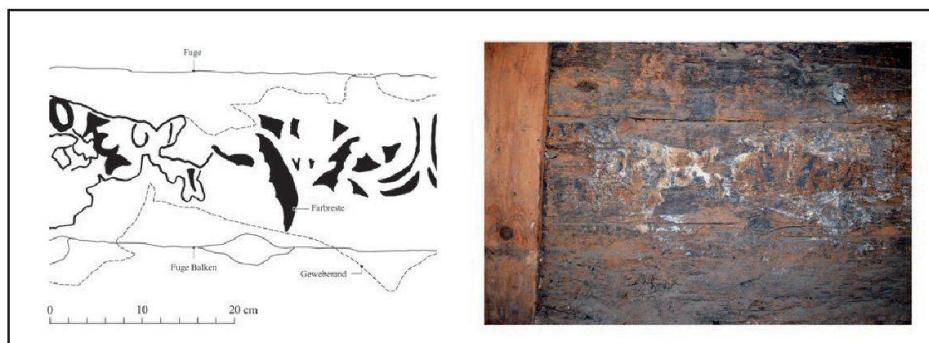
Abb. 10: Schablonenmalerei an der Südwand der Hauptstube.

Unterstützt wird dieser Datierungsansatz durch die Reste einer Schablonenmalerei an den Wänden der Hauptstube (Abb. 10). Vergleichbare Malereien werden typologisch und stilistisch ins 16. Jahrhundert datiert. Als Vorbereitung zur Anbringung der Malerei hatte man die Schwundrisse, teilweise aber auch die Fugen zwischen den Balkenlagen mit Tuchstreifen überklebt. Dass die Stoffbinden über den Balkenfugen an einigen Stellen noch intakt sind, ist als Beleg für eine Hausversetzung im 16. Jahrhundert, vor der Anbringung der Malerei, zu werten.

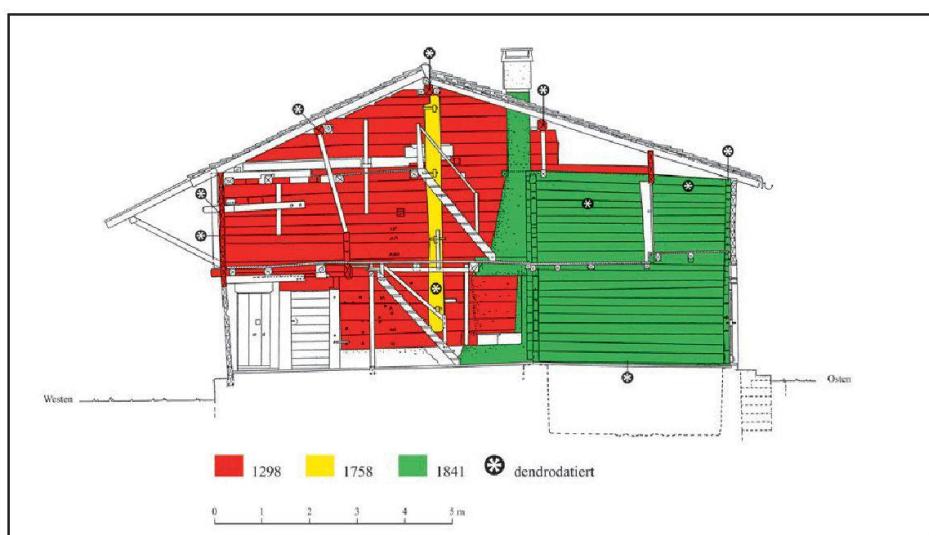
Abb. 11: Querschnitt gegen Norden.

Wohl im 18. Jahrhundert wurde die rückwärtige Giebelfassade in der Firstachse durch eine Blockzange aus zwei mit Keilen verbundenen «Hälblingen» gesichert (vgl. 11).¹⁹ Vielleicht war diese Massnahme nötig geworden, weil die das Gefüge stabilisierenden Binnenwände der Eckkammern entfernt worden waren.

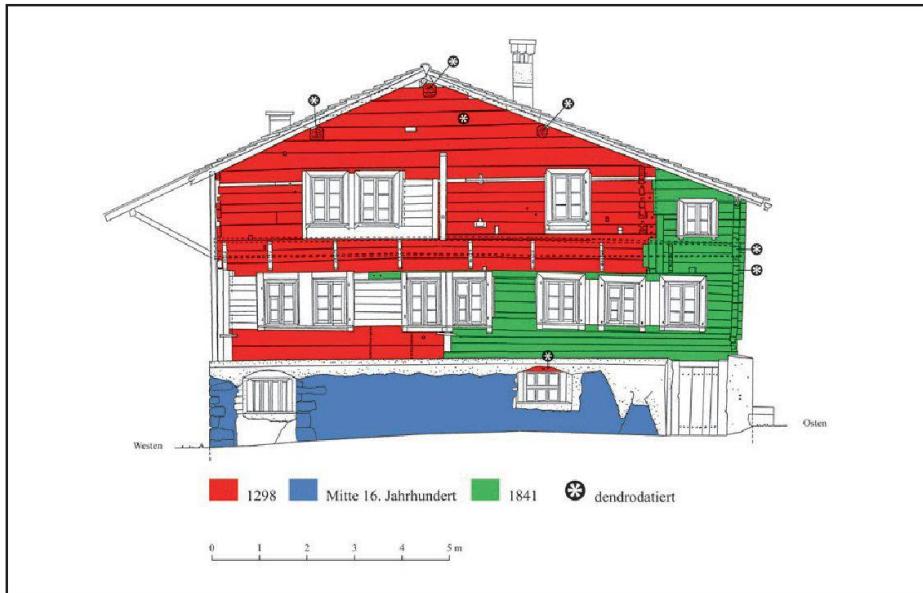
Abb. 12: Südfassade.

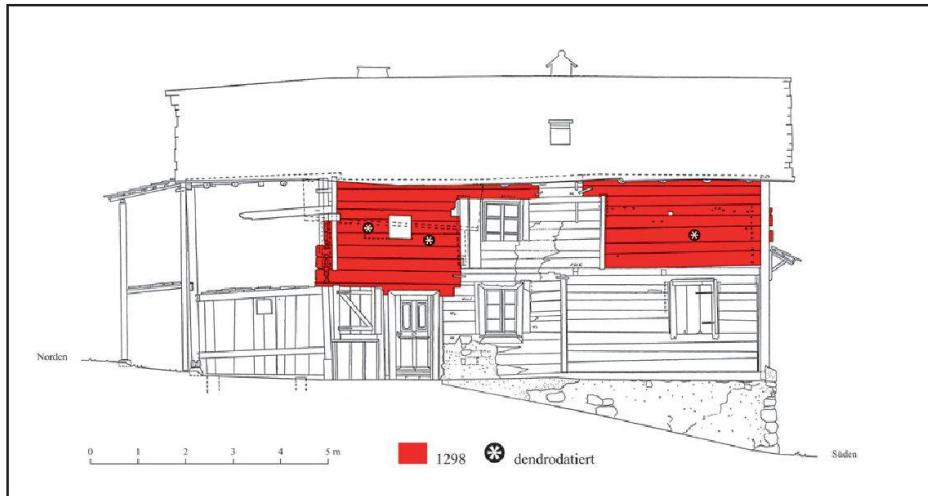
Abb. 13: Westfassade.

Tiefgreifende Veränderungen wurden im 19. Jahrhundert realisiert. 1841 oder kurz danach²⁰ wurde die Nordostecke des Hauses abgebrochen und ein in sich geschlossenes zweigeschossiges Raumkompartiment «eingeschoben» (Abb. 12, 13, 14 und 15). Gleichzeitig wurde der vordere Hausbereich

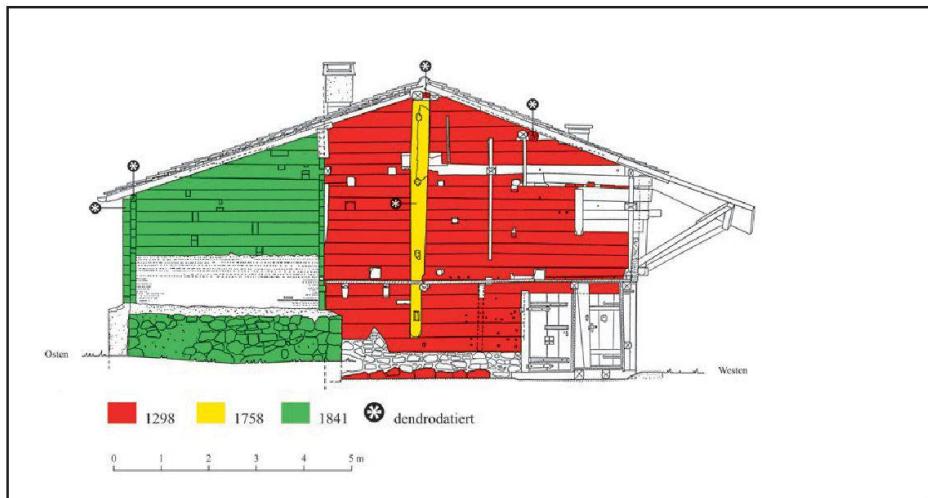
Abb. 14: Nordfassade.

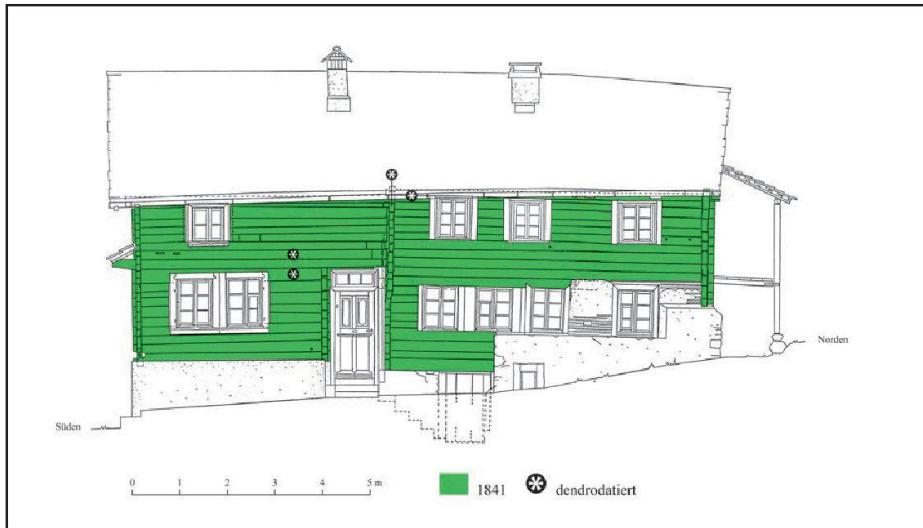
Abb. 15: Ostfassade.

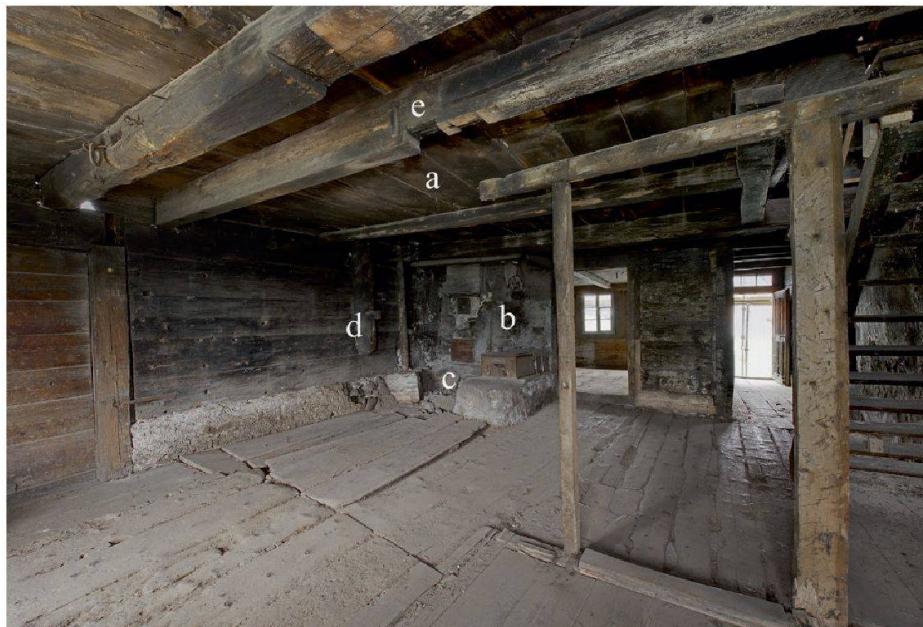
Abb. 16: Küche, Blick gegen Nordosten: im 19. Jahrhundert eingebrachte Deckenbretter (a), Einfeuerungsöffnung des Kachelofens im Nordosttrakt (b) und Wellgrube (c), die im 18. Jahrhundert notwendig gewordene Blockzange (1757/58 dendrodatiert) (d) sowie der Schwellbalken der nordwestlichen Eckkammer des zweiten Wohngeschosses mit Nut für die Aufnahme des Schwellbalkens der Südwand (e) im Gründungsbau von 1298.

nach Osten verbreitert. In dieselbe Bauphase dürften außerdem der Einzug der Decke über der Küche sowie die Einrichtung einer Kochstelle mit Rauchabzug und Wellgrube (Abb. 16) fallen.²¹
