Ein über 700 Jahre alter Blockbau – Das Wohnhaus Büölti im Weiler Ried ob Schwyz

Die Ergebnisse der archäologischen Bauuntersuchung

Ulrike Gollnick und Anette Bieri (Text), Peter Frey (Zeichnungen)

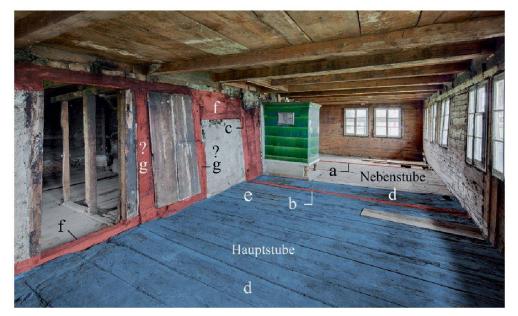
Abb. 6: Haupt- und Nebenstube, Blick gegen Nordosten: Ostfassade (abgearbeiteter Schwellbalken) des Gründungsbaus (a), abgearbeiteter Schwellbalken der Binnenwand (b) sowie Nut (c) im Originalgefüge (f), die 1557 dendrodatierten Fussbodenbohlen (d), Standspur eines Kachelofens (e) und vermutlich originale Mantelstüde (g).

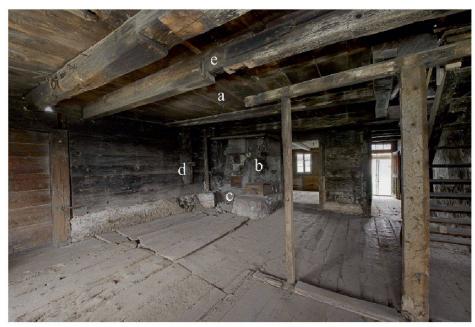
Abb. 16: Küche, Blick gegen Nordosten: im 19. Jahrhundert eingebrachte Deckenbretter (a), Einfeuerungsöffnung des Kachelofens im Nordosttrakt (b) und Wellgrube (c), die im 18. Jahrhundert notwendig gewordene Blockzange (1757/58 dendrodatiert) (d) sowie der Schwellbalken der nordwestlichen Eckkammer des zweiten Wohngeschosses mit Nut für die Aufnahme des Schwellbalkens der Südwand (e) im Gründungsbau von 1298.

nach Osten verbreitert. In dieselbe Bauphase dürften ausserdem der Einzug der Decke über der Küche sowie die Einrichtung einer Kochstelle mit Rauchabzug und Wellgrube (Abb. 16) fallen.²¹
