# Ein über 700 Jahre alter Blockbau – Das Wohnhaus Büölti im Weiler Ried ob Schwyz

## Die Ergebnisse der archäologischen Bauuntersuchung

Ulrike Gollnick und Anette Bieri (Text), Peter Frey (Zeichnungen)

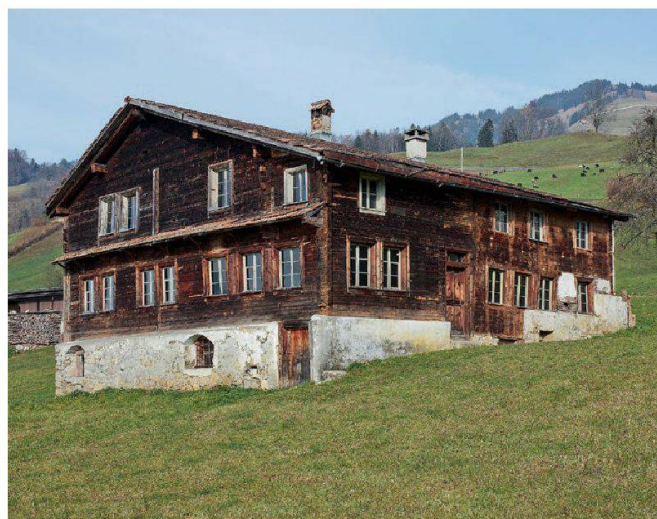
Abb. 2: Die Süd- und Ostfassade des Anwesens.

Das Haus Büölti, ein zweigeschossig angelegter Blockbau über einem gemauerten Sockel (Abb. 2), ist im Kantonalen Inventar der geschützten und schützenswerten Bauten (KIGBO) aufgeführt.<sup>3</sup> Da es durch die Besitzerfamilie zur Eigennutzung in Stand gestellt werden soll, liess das Amt für Kultur des Kantons Schwyz im Frühjahr 2012 eine baugeschichtliche Dokumentation erstellen.<sup>4</sup> Obwohl wesentliche Teile der primären Bausubstanz fehlen, waren Konstruktionsweise und Raumgefüge des 1298 errichteten, hölzernen Gründungsbaus weitgehend fassbar. Es zeigte sich ausserdem, dass das Blockgefüge ursprünglich an anderer Stelle errichtet worden war. Erst im 16. Jahrhundert erfolgte die Versetzung an den heutigen Standort auf den angetroffenen Mauersockel.<sup>5</sup>

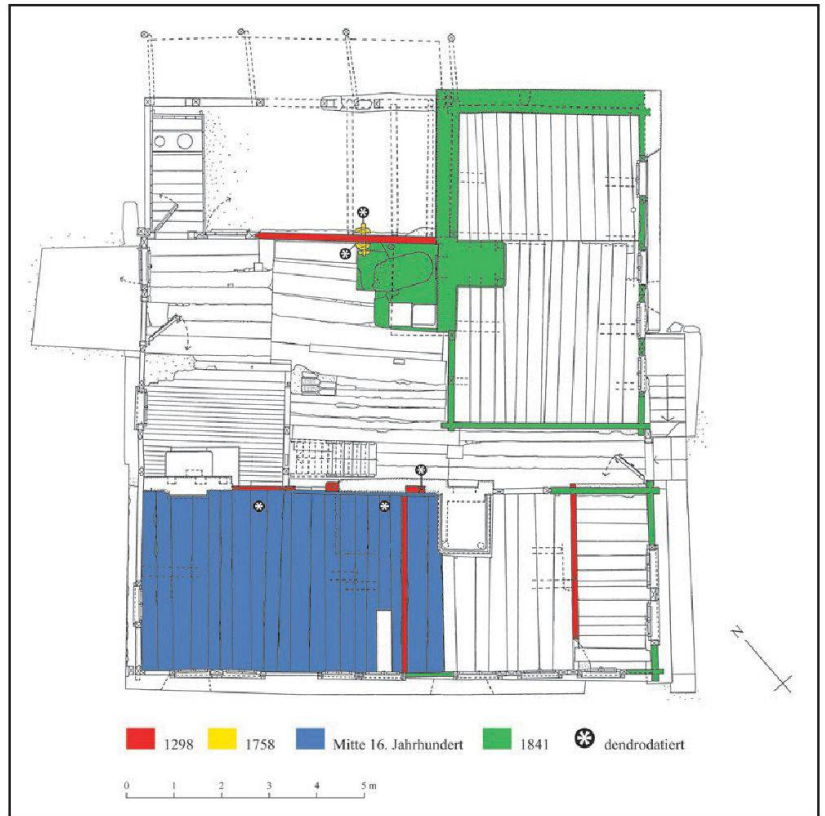
Abb. 4: Grundriss des ersten Wohngeschosses.

Das zweigeschossig angelegte Blockgefüge wird durch eine quer zur Firstrichtung verlaufende Binnenwand (Binnenquerwand) in ein Vorder- und ein Hinterhaus getrennt (Abb. 4 und 5). Am aktuellen Hausstandort liegt das talseitige Vorderhaus südlich der Binnenquerwand, das hangseitige Hinterhaus nördlich davon. In Analogie zu anderen mittelalterlichen Blockbauten im Kanton Schwyz ist davon auszugehen, dass das Vorderhaus im Holzaufbau bereits am primären Hausstandort unterkellert, das Hinterhaus dagegen ebenerdig angelegt war.

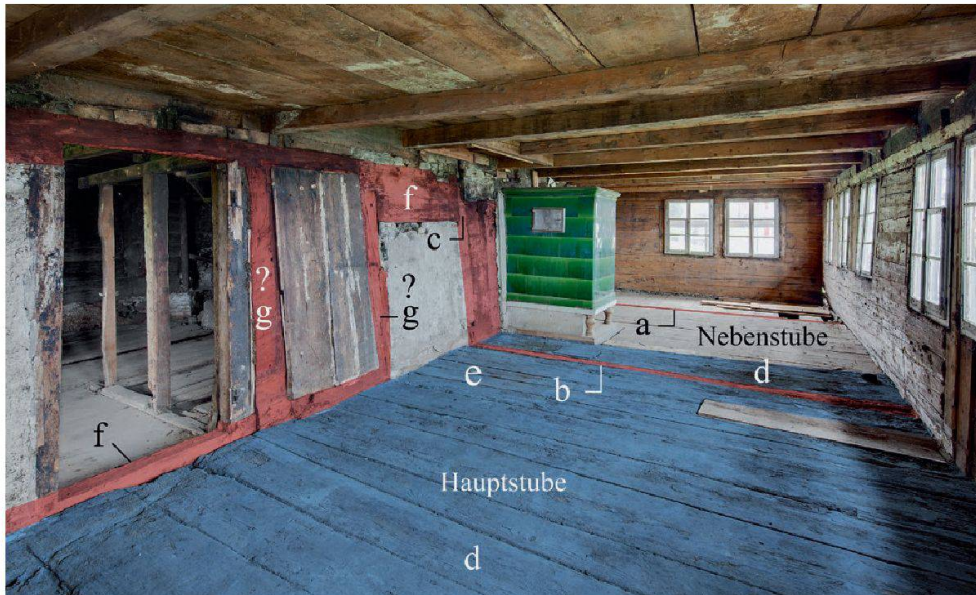
Abb. 6: Haupt- und Nebenstube, Blick gegen Nordosten: Ostfassade (abgearbeiteter Schwellbalken) des Gründungsbaus (a), abgearbeiteter Schwellbalken der Binnenwand (b) sowie Nut (c) im Originalgefüge (f), die 1557 dendrodatierten Fussbodenbohlen (d), Standspur eines Kachelofens (e) und vermutlich originale Mantelstüde (g).

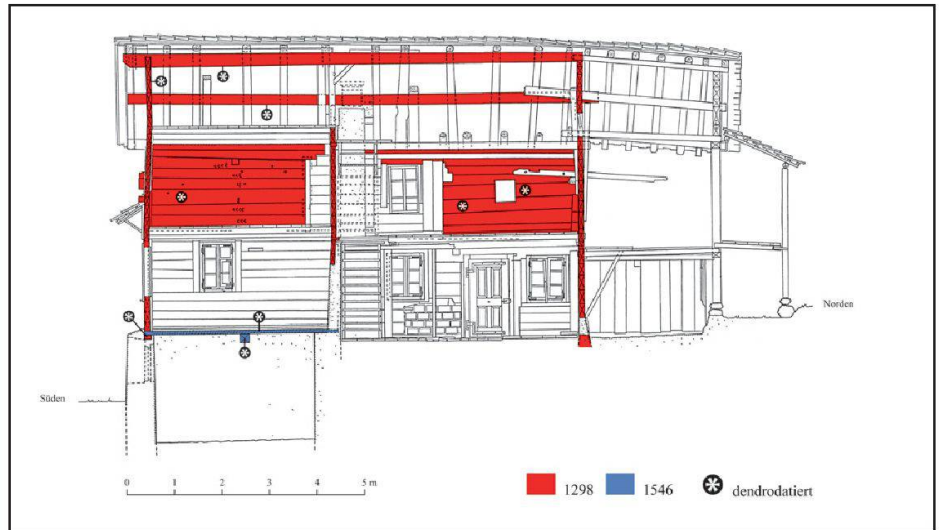
Abb. 9: Längsschnitt gegen Westen.

Als Vorbereitung für die Versetzung hatte man vor der Demontage des Blockgefüges Nummerierungszeichen in die Oberflächen der Balken eingestemmt beziehungsweise eingeschlagen. Diese Zeichen markieren die Abfolge der Balken und erleichterten den Wiederaufbau am neuen Standort.<sup>15</sup> Beim Haus Büölty sind zwei unterschiedliche Zeichensysteme festzustellen. Es handelt sich einerseits um eingestemte römische Ziffern (Abb. 11), andererseits um mit dem Hohleisen eingeschlagene C-förmige Zeichen (vgl. Abb. 9). Die beiden Serien von Nummerierungszeichen sind

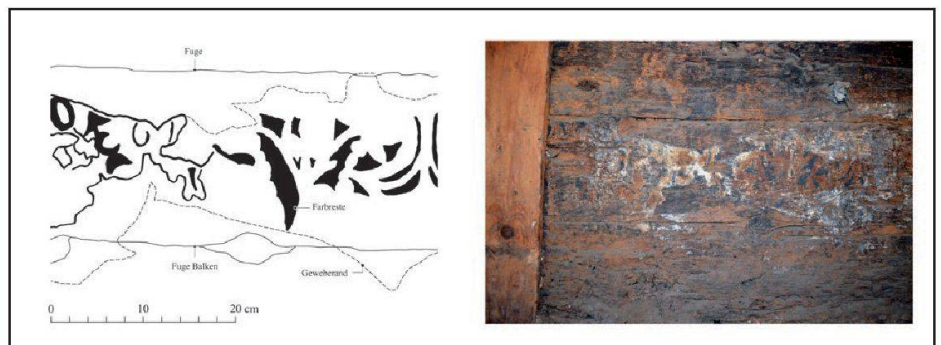
Abb. 10: Schablonenmalerei an der Südwand der Hauptstube.

Unterstützt wird dieser Datierungsansatz durch die Reste einer Schablonenmalerei an den Wänden der Hauptstube (Abb. 10). Vergleichbare Malereien werden typologisch und stilistisch ins 16. Jahrhundert datiert. Als Vorbereitung zur Anbringung der Malerei hatte man die Schwundrisse, teilweise aber auch die Fugen zwischen den Balkenlagen mit Tuchstreifen überklebt. Dass die Stoffbinden über den Balkenfugen an einigen Stellen noch intakt sind, ist als Beleg für eine Hausversetzung im 16. Jahrhundert, vor der Anbringung der Malerei, zu werten.

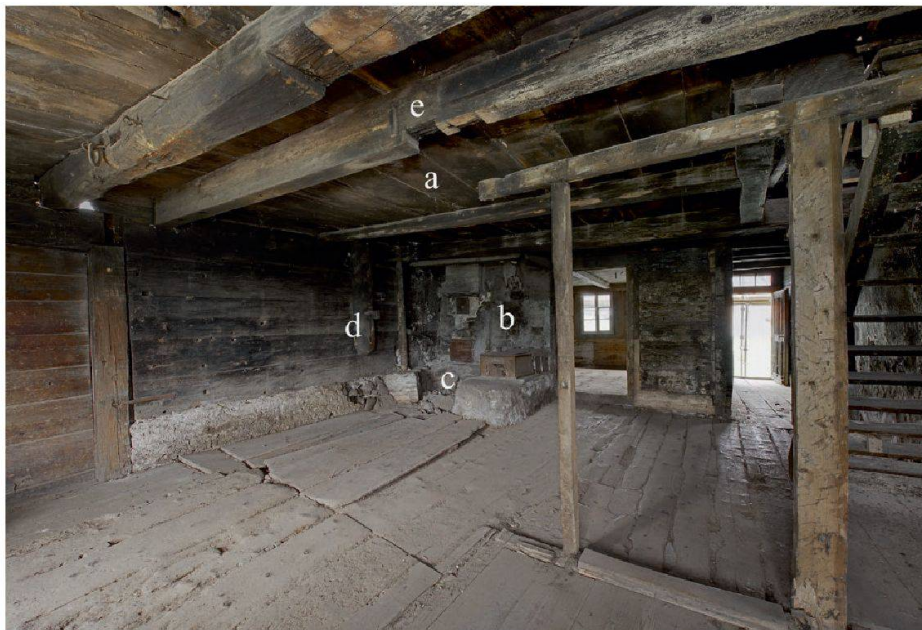
Abb. 16: Küche, Blick gegen Nordosten: im 19. Jahrhundert eingebrachte Deckenbretter (a), Einfeuerungsöffnung des Kachelofens im Nordosttrakt (b) und Wellgrube (c), die im 18. Jahrhundert notwendig gewordene Blockzange (1757/58 dendrodatiert) (d) sowie der Schwellbalken der nordwestlichen Eckkammer des zweiten Wohngeschosses mit Nut für die Aufnahme des Schwellbalkens der Süd- wand (e) im Gründungsbau von 1298.

nach Osten verbreitert. In dieselbe Bauphase dürften ausserdem der Einzug der Decke über der Küche sowie die Einrichtung einer Kochstelle mit Rauchabzug und Wellgrube (Abb. 16) fallen.<sup>21</sup>
