# Denkmalpflege im Kanton Schwyz 2019–2020

Monika Twerenbold und Pascal Marx<sup>1</sup>

## Schwyz, Rathaus, Hauptplatz 1, KSI<sup>2</sup> 01.041

### Konservierung der Malschicht und Ersatz der Fenster

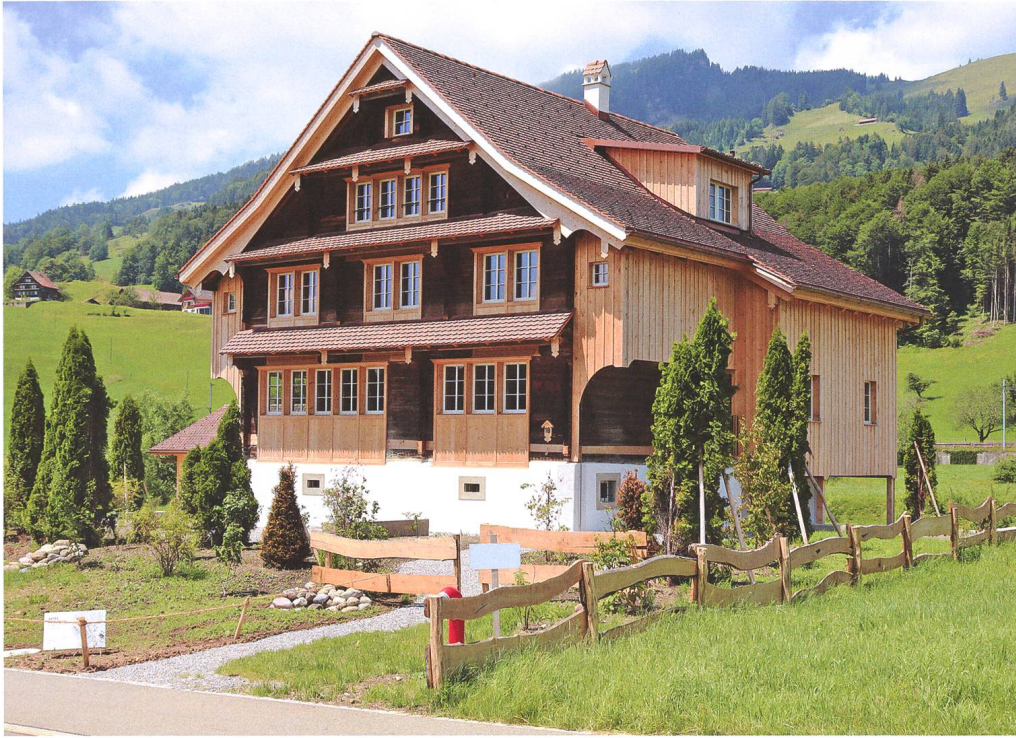
Abb. 6: Sattel, Eumatt, Ansicht des restaurierten Bauernhauses von Osten mit neu gestalteter Umgebung.

Die Gesamtrestaurierung konnte im Frühjahr 2019 abgeschlossen werden. Die neuen Balken sind im ersten Wohngeschoss sichtbar in neuem Tannenholz und im zweiten Wohngeschoss verdeckt unter dem Klebedach in das Blockgefüge eingepasst worden. Ein Kachelofen und die beiden Buffets wurden sorgfältig restauriert und bereichern zusammen mit den schönen Blockwänden die modern gestalteten Innenräume. Für die Parkierung wurde ein freistehendes kleines Nebengebäude in Holz neben das Wohnhaus gestellt (Abb. 6).

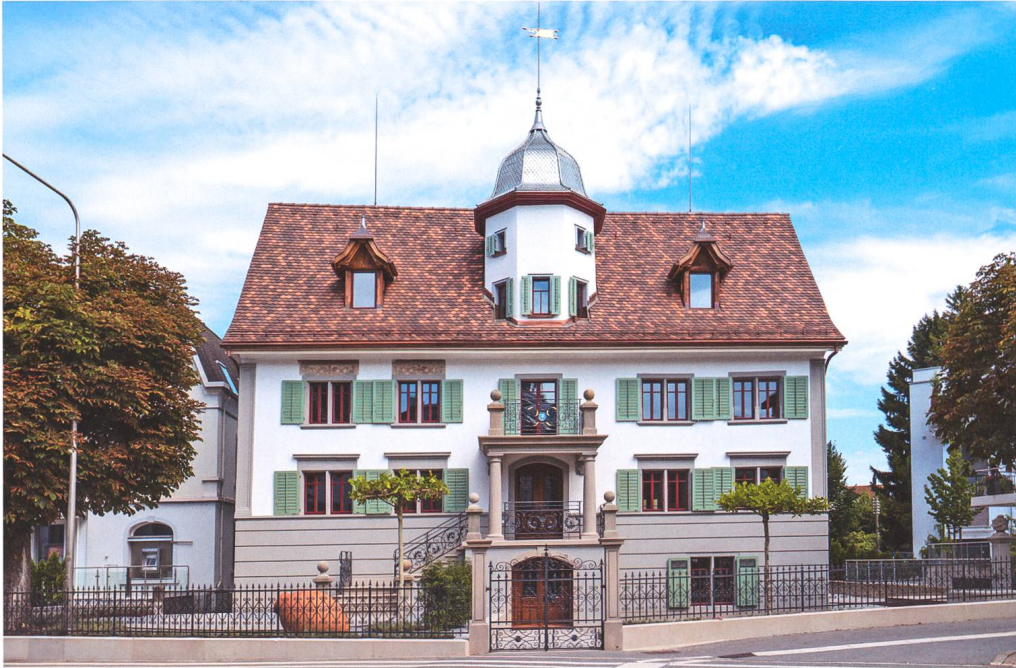
Abb. 8: Lachen, Schössli, Südfassade mit Treppenvorbau, wohl aus dem späten 19. Jahrhundert.

Das Schössli am Schössliweg 1 wurde zwischen 2015 bis 2017 restauriert. Der bestehende Baukörper blieb mehrheitlich unverändert erhalten, Veränderungen an den Fassaden beschränkten sich auf die Nordseite. So wurden die nordseitigen Erweiterungen vom frühen 20. Jahrhundert abgebrochen und durch einen voluminösen Neubau, vom Haupthaus abgesetzt, neu erstellt. Auf der Nordwestseite des Schössli wurde zudem ein Balkonturm angefügt. Die Erschliessungen der oberen Geschosse erfolgen neu von der Nordfassade aus, was zu einigen Veränderungen im nördlichen Treppenhaus führte.
