Denkmalpflege im Kanton Schwyz 2019–2020

Schwyz, Rathaus, Hauptplatz 1, KSI² 01.041

Konservierung der Malschicht und Ersatz der Fenster

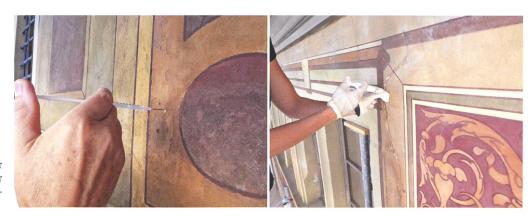
Deshalb wurden bei der Restaurierung 1989 der Fassadenverputz und die Malerei gesamthaft mit Kieselsäureester (Verbindung von Kieselsäure mit Alkohol) gefestigt. Die Resultate der vergangenen Restaurierung mit Kieselsäureester waren gut. Das mürbe Putzgefüge konnte durch das Einbringen von neuem siliziumhaltigem Material stabilisiert und gefestigt werden. Bei der aktuellen Restaurierung konnte sich die Putzfestigung deshalb auf die partiell vorhandenen Schad- und Rissbereiche sowie vereinzelte Hohlstellen beschränken (Abb. 1).

Abb. 1 a+b: Rathaus Schwyz. Bei der Restaurierung werden Injektionen zur Sicherung des Maluntergrundes angebracht.

Das wurde in aufwändiger Arbeit unter anderem wiederum partiell mit einer Verbindung aus Kieselsäureester getan. Kieselsäureester spalten sich unter dem Einfluss von Feuchtigkeit; auf diese Weise entsteht neues siliziumhaltiges Material, dessen Einlagerung in Verputz oder Sandstein eine

Nach der gesamthaften Reinigung der Malerei wurden die Putzbeschädigungen und Risse partiell gefestigt und mit artgleichem Putzmaterial gekittet. Abschliessend wurden die Flickstellen mit reiner Keimscher Mineralfarbe in den vorhandenen Bestand farblich einretouchiert.

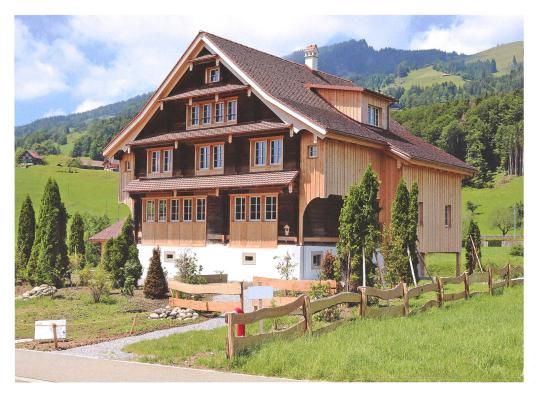
Abb. 6: Sattel, Eumatt, Ansicht des restaurierten Bauernhauses von Osten mit neu gestalteter Umgebung.

Die Gesamtrestaurierung konnte im Frühjahr 2019 abgeschlossen werden. Die neuen Balken sind im ersten Wohngeschoss sichtbar in neuem Tannenholz und im zweiten Wohngeschoss verdeckt unter dem Klebedach in das Blockgefüge eingepasst worden. Ein Kachelofen und die beiden Buffets wurden sorgfältig restauriert und bereichern zusammen mit den schönen Blockwänden die modern gestalteten Innenräume. Für die Parkierung wurde ein freistehendes kleines Nebengebäude in Holz neben das Wohnhaus gestellt (Abb. 6).

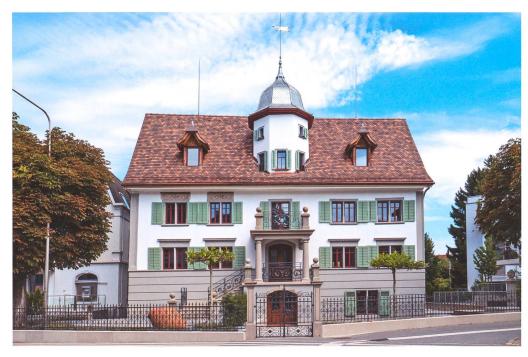
Abb. 8: Lachen, Schlössli, Südfassade mit Treppenvorbau, wohl aus dem späten 19. Jahrhundert.

Das Schlössli am Schlössliweg 1 wurde zwischen 2015 bis 2017 restauriert. Der bestehende Baukörper blieb mehrheitlich unverändert erhalten, Veränderungen an den Fassaden beschränkten sich auf die Nordseite. So wurden die nordseitigen Erweiterungen vom frühen 20. Jahrhundert abgebrochen und durch einen voluminösen Neubau, vom Haupthaus abgesetzt, neu erstellt. Auf der Nordwestseite des Schlössli wurde zudem ein Balkonturm angefügt. Die Erschliessungen der oberen Geschosse erfolgen neu von der Nordfassade aus, was zu einigen Veränderungen im nördlichen Treppenhaus führte.
