**Artikel:** Denkmalpflege im Kanton Schwyz 2020  
**Autor:** Twerenbold, Monika  
**DOI:** <https://doi.org/10.5169/seals-976920>

# Denkmalpflege im Kanton Schwyz 2020

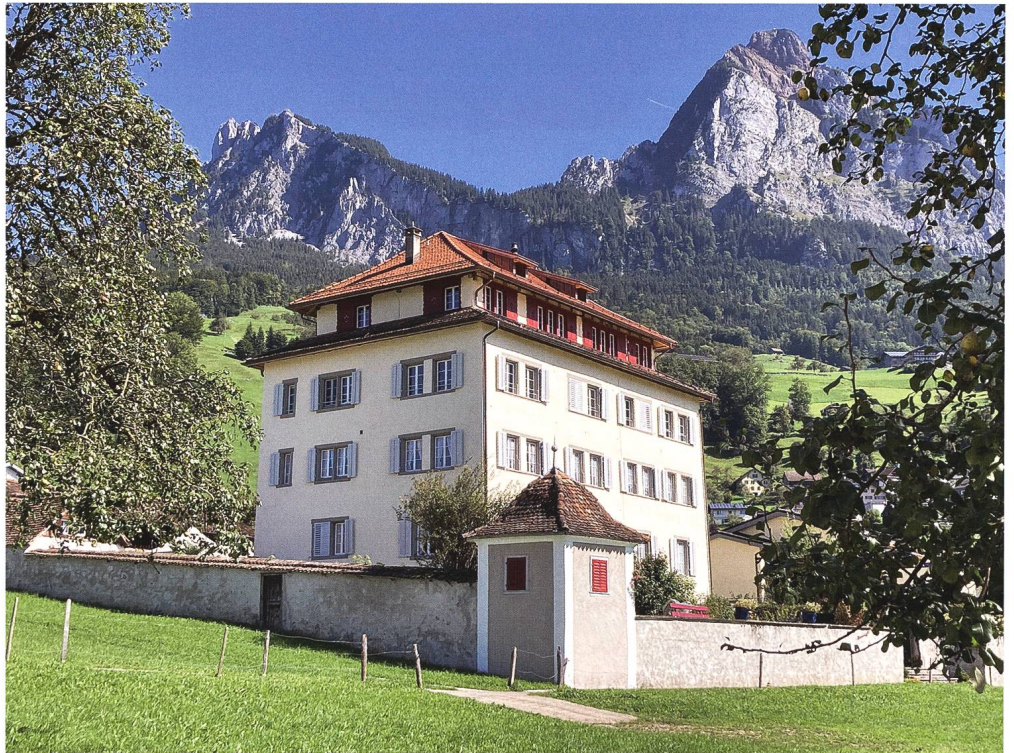
Abb. 1: Schwyz, Haus Ceberg im Feldli, Ansicht von Südwesten, mit Hauptfassade (besonnt).

Die Denkmalpflege wurde frühzeitig in die Planung der umfassenden Fassaden- und Dachrestaurierung involviert. In einem ersten Schritt erfolgte eine Beurteilung der bestehenden Fassaden und deren Altbeschichtung mit baustellenüblichen Tests. Danach wurden die Fassaden gründlich

gereinigt, von Algen und Pilzbefall befreit und auf Putzfehl- und Hohlstellen überprüft. Entsprechende Fehlstellen und Risse wurden mit einer kalkgebundenen Masse verfüllt. Die Schlussbeschichtung erfolgte mit einer mineralischen Fassadenfarbe. Auch das Holzwerk musste für einen neuen tragfähigen Anstrich vorbereitet werden. Die Holzschlagläden ausgenommen, wurden sämtliche Holzoberflächen geschliffen und mit Ölfarbe neu gefasst.

Das Farbkonzept wurde auf Wunsch der Bauherrschaft aufgefrischt und in der Farbgebung dem Unteren Feldli angeglichen. So erscheint das Haus Ceberg in einem neuen leicht ockerfarbenen Kleid, während das Holzwerk oxsenblutrot gestrichen wurde. Im Dachgeschoss mussten einige wenige morsche Balken durch neue Holzbalken ersetzt werden. Das Dach wurde abgedeckt, das umlaufende untere Dach mit alten Biberschwanzziegeln und das obere Dach mit neuen naturroten Biberschwanzziegeln gedeckt.

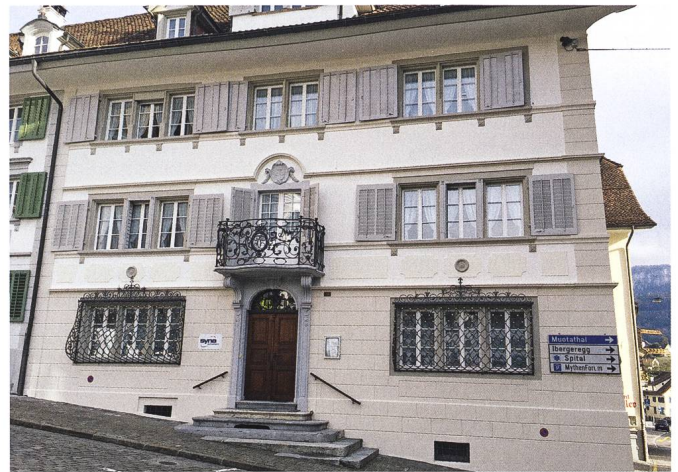
Abb. 2: Schwyz, Haus Hauptplatz 11: Hauptfassade, Ansicht von Westen.

Die Fassaden des herrschaftlichen Hauses am Hauptplatz 11 in Schwyz wurden vor rund 50 Jahren restauriert. Die Bauherrschaft wünschte sich eine erneute Auffrischung und Instandstellung. In einem ersten Schritt reinigte man die Unterdachansichten wie auch die verputzten Fassadenflächen. Danach wurden Risse und Salzausbildungen vorbehandelt und geflickt. Sämtliches Holzwerk wurde mit Laugenwasser gereinigt, angeschliffen und mit Ölfarbe neu gemalt. Die Farbenfassung orientierte sich am bestehenden Farbenkleid. Nebst den Fassadenflächen und dem

Holzwerk mussten auch die Natursteinbauteile an den Fassaden restauriert und neu verfestigt werden. Partiiell wurden einzelne Natursteinteile mit neuem Sandsteinmörtel ergänzt oder durch neuen Sandstein ersetzt. Auf Wunsch der Bauherrschaft und im Sinn der Denkmalpflege wurde auf einen deckenden Anstrich des Natursteins verzichtet.

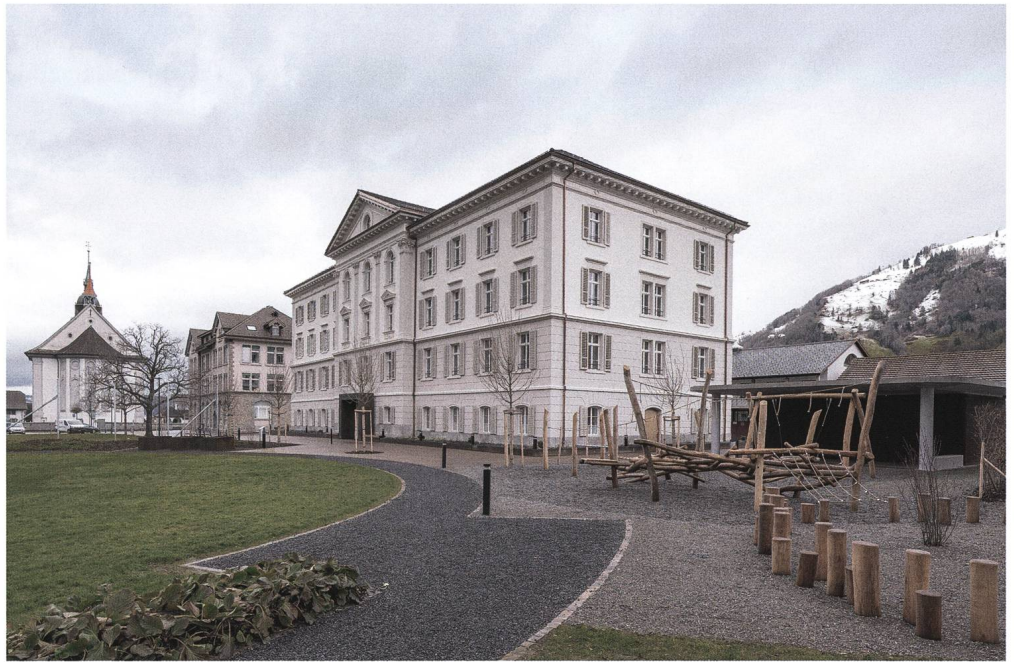
Abb. 3: Arth, Altersheim und Kindergarten Hofmatt: Hauptfassade, Ansicht von Süden.

und zur Schulanlage Hofmatt/Zwygarten. Es handelt sich um einen viergeschossigen stattlichen Bau im Stil des Spätklassizismus mit dreiaxsigem leicht erhöhtem Mittelbau, an den die je vierachsigen Seitenflügel anschliessen. Der Sockelbereich geht über zwei Geschosse und besticht durch eine rustizierte Gestaltung aus Sandstein. Die untersten etwas kleineren Fenster weisen einen rundbogigen Abschluss auf, während die darüber folgenden Fensterreihen gleichmässig die Fassaden gliedern. Der mit einem glatten Putz gestaltete zweigeschossige Oberbau wird seitlich von einfachen Lisenen abgeschlossen. Der Mittelrisalit ist über dem Sockelgeschoss reicher gestaltet; so gliedern korinthische Säulen die hohen Fensteröffnungen, und ein prächtiges Tympanon mit einem zentralen Rundfenster bildet den oberen Abschluss. Der Bau wird von einem mächtigen Walmdach abgeschlossen.

Die denkmalpflegerische Begleitung konzentrierte sich auf die Restaurierung der Fassaden. Auf den ursprünglich geplanten Ersatz der Putzschicht wurde nach sorgfältiger Abwägung verzichtet. Die Restaurierungsarbeiten konzentrierten sich auf einige partielle Reparaturen und einen Neuanstrich mit mineralischen Farben in verschiedenen Farbtönen.

Das ursprüngliche Ziel war eine Annäherung an die farbliche Fassung des 19. Jahrhunderts. Leider konnten keine historischen Farben durch Sondierungen freigelegt werden. Man einigte sich auf ein warmes, frisches und in sich stimmiges Farbkonzept. Das ganze Haus wurde mit neuen Holzfenstern mit typischer Sprossenunterteilung versehen. Mit dem Ausdämmen des Dachgeschossbodens und den neuen Fenstern konnte die Gebäudehülle energetisch ertüchtigt beziehungsweise saniert werden. Mit der Erneuerung der südwestlichen Parkanlage wurde auch die Umgebung aufgewertet und für Jung und Alt zugänglich gemacht.

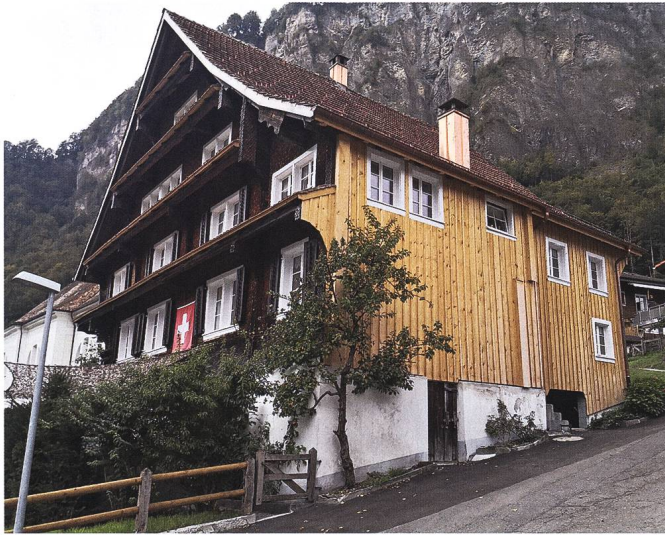
Abb. 4: Muotathal, Wohnhaus Wil 41: Seitenfassade mit Neuverschalung, Ansicht von Südosten.

Die neue Eigentümerschaft wünschte sich eine sanfte Restaurierung der Aussenhülle, einen Ersatz der Fenster und eine Aufwertung der Umgebung. Die Denkmalpflege wurde rechtzeitig in die geplanten baulichen Massnahmen involviert. Der Ersatz der Fenster als prägende Elemente des äusseren Erscheinungsbildes des Holzhauses musste detailliert besprochen werden. Für die Denkmalpflege war es wichtig, dass die neuen Holzfenster den gestalterischen Qualitäten des historischen Vorbildes entsprachen. So hatten die Fenster filigrane Mittelstege, grundsätzlich

Nebst dem Fensterersatz waren auch eine Dachsanierung und der Ersatz der seitlichen Laubenverschalung geplant. Auf eine neue Dacheindeckung konnte aufgrund der bestehenden, zum grossen Teil intakten Ziegelbedeckung verzichtet werden. Nur kleinere Reparaturarbeiten am Dach waren notwendig. Etwas aufwändiger gestaltete sich der Ersatz der seitlichen Holzschalung. Diese wurde gemäss bisheriger Verkleidung wieder mit einer rohen Deckleistschalung ausgeführt. Die Umgebung wurde im Bereich des Hauptzugangs überarbeitet und auf Wunsch der Bauherrschaft leicht ausgegnet.

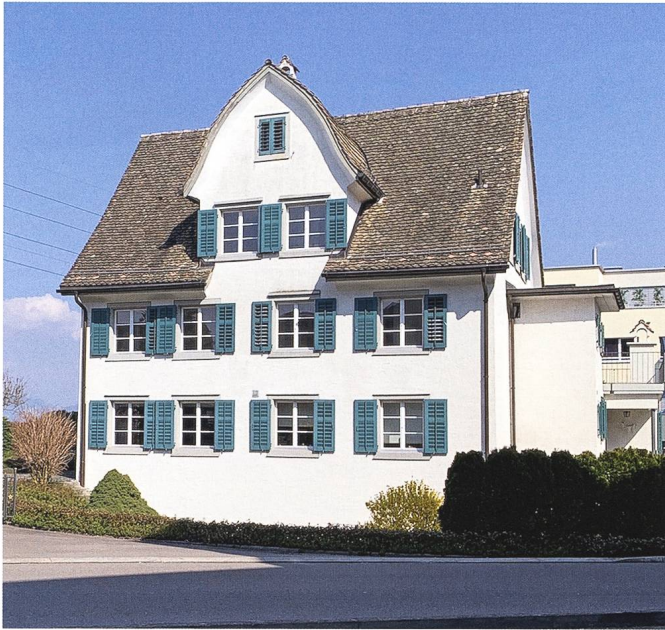
Abb. 5: Altendorf, Haus Hirschen, Brügglistrasse 1: Hauptfassade, Ansicht von Westen.

Es handelt sich um ein typisches spätbarockes Bürgerhaus aus der March, das 1820 erbaut wurde. Die im Jahr 2020 geplanten baulichen Massnahmen betrafen das zweite Obergeschoss sowie die beiden Dachgeschosse, die zu zwei Geschosswohnungen umgebaut und restauriert wurden. Gleichzeitig mussten die Fenster erneuert und deren historische Sprossenteilung wiederhergestellt werden.
