Zeitschrift: Mitteilungen des historischen Vereins des Kantons Schwyz

Rubrik: Denkmalpflege im Kanton Schwyz 2021

Denkmalpflege im Kanton Schwyz 2021

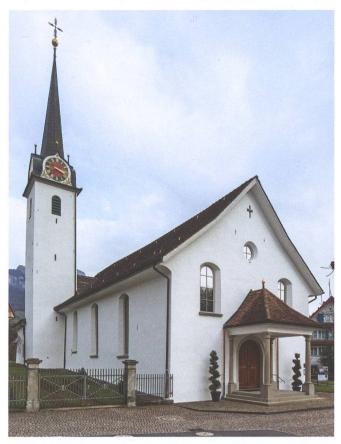
Abb. 1: Schwyz, Seewen, alte Marienkirche: Aussenaufnahme von Westen.

Eine Reinigung des partiell verschmutzten Putzes war sinnvoll, damit sich auf diesen Putzflächen nicht Ablagerungen wie Flechten oder Pilze ansiedeln. Putzabplatzungen (gelöster oder abgefallener Putz) im Sockelbereich, einzelne Sandsteinelemente, Dach und Holzgesimse mussten substanzschonend repariert werden. Einige Fensterrahmen samt Kittfugen waren verwittert. Im Rahmen einer Instandsetzung wurde die heutige einfache Schutzverglasung durch ein zusätzliches Isolierglas ersetzt.

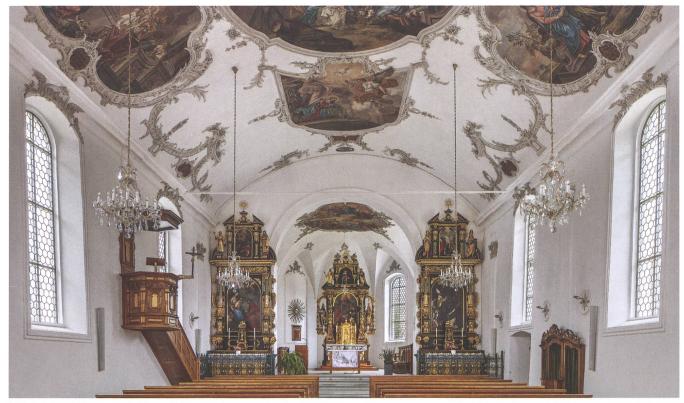
Abb. 2: Schwyz, Seewen, alte Marienkirche: Innenaufnahme mit Blick Richtung Chor.

Die Verschmutzung der Raumschale war mässig. Auch hier war eine sanfte Reinigung von Vorteil, damit die Schmutzpartikel nicht in tiefere Schichten vordringen. Die gesamte Ausstattung samt Stuckaturen wurde kontrolliert und konserviert. Bei den Altären waren Massnahmen notwendig, da partiell Schimmelpilz festgestellt wurde. Hier ist in Zukunft gezieltes Lüften im Frühling und Sommer wichtig und für das Raumklima entscheidend.

Beim Holzwerk (Chor- und Beichtstühle, Ratsherrengestühl, Kanzel, Treppen und Türen) empfahl sich eine sanfte fachgerechte Restaurierung. Der Schutzlack der Bänke musste erneuert werden. Eine neue Oberflächenbehandlung, die später Teilrestaurierungen erlaubt, wurde angestrebt. Das Gleiche galt für den Holzboden unter den Bänken.

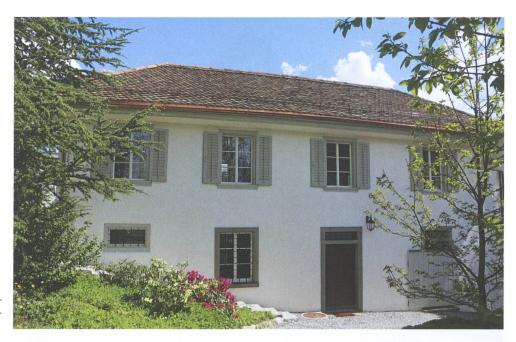
Abb. 3: Schwyz, Palais Kyd, Kappelmatt, Ökonomiegebäude: Aussenaufnahme von Nordwesten.

pflege auf. In Absprache mit Eigentümerschaft, Architekt und Denkmalpflege wurde ein sorgfältiges Restaurierungsprojekt ausgearbeitet. Das Bruchsteinmauerwerk im Sockel war grundsätzlich in einem guten Zustand. Im Inneren musste der Putz jedoch auf rein mineralischer Basis erneuert werden. Im Brüstungsbereich wurden Kupferrohre als Wandheizung im Putz installiert. Der darüber liegende, aussen verputzte Holzbau wurde restauriert und im Inneren mit einer neuen Vorsatzschale ergänzt.

Die Holzbalkendecke über dem Obergeschoss schliesst den Dämmperimeter zum Dach hin ab. Der Dachraum bleibt somit als Kaltdach erhalten und wird über die bestehenden Lukarnen durchlüftet. Das Dach wurde jedoch mit einem Unterdach nachgerüstet. Sämtliche äusseren Verkleidungen in Holz mussten erneuert werden. So wurden die Fenster fachgerecht durch neue Holzfenster mit feiner Profilierung ersetzt und die Holzjalousien erneuert. Das sorgfältig restaurierte Ökonomiegebäude bereichert das Herrenhausensemble. Das Obergeschoss wird neu als Bibliothek genutzt, und die beiden Räume im Erdgeschoss dienen einer gemeinschaftlichen Nutzung.³

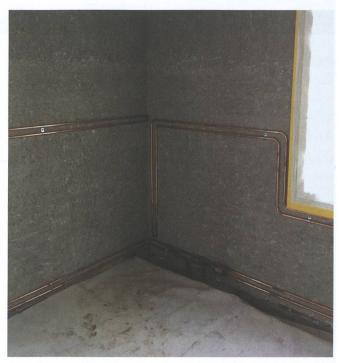
Abb. 4: Schwyz, Palais Kyd, Kappelmatt, Ökonomiegebäude: Innenaufnahme Erdgeschoss während der Restaurierung: Kupferrohre der Wandheizung im Brüstungsbereich.

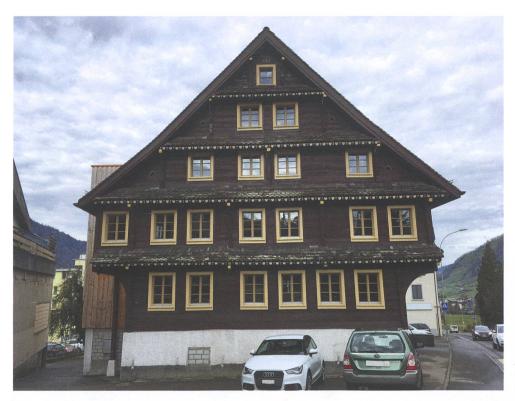
Abb. 5: Arth, Goldau, Gasthaus Bauernhof: Aussenaufnahme des stattlichen Blockbaus von Südosten.

Im Jahre 2014 wurde die Kimmelstiftung für Postgeschichte gegründet. Mit dem Kauf des ehemaligen Gasthauses Bauernhof konnte der Grundstein für ein posthistorisches Museum und somit zukünftige Nutzung des Baudenkmals gelegt werden. Zunächst musste der stattliche Bau grundsätzlich restauriert werden. Der historische Blockbau war in einem guten Zustand, das Holz musste lediglich gereinigt werden. Die Fassaden erhielten hochwertige neue Holzfenster mit Aussensprossen wie auch neue Holzgewände. Um den historischen Kernbau zu entlasten, wurden Lift, Treppenhaus und Sanitäranlagen in einem rückwärtigen Anbau untergebracht. Im Inneren war wie bereits erwähnt nicht mehr viel von der historischen Ausstattung vorhanden, mit Ausnahme der traditionellen Grundrissstruktur mit Quer-

korridor, Vorder- und Hinterhaus. Das Holzhaus wurde innen gedämmt und neu mehrheitlich mit Holz verkleidet. Ein grosser Teil der neuen Holzverbindungen beziehungsweise Holzreparaturen sind in traditioneller Manier fachgerecht ausgeführt worden.⁴

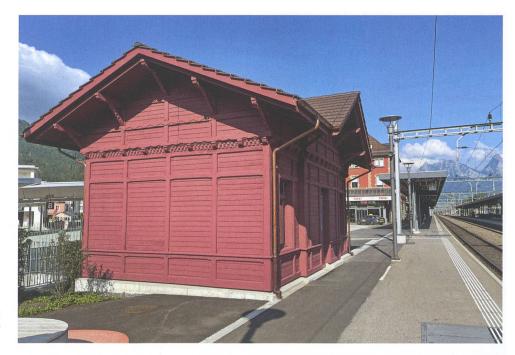
Abb. 6: Arth, Goldau, «Chalet»-Kiosk: Aussenansicht von Westen, Bahnhofsgebäude im Hintergrund.

Aufgrund der Neugestaltung des Bahnhofplatzes drängte sich eine Neuplatzierung des Chalets auf. Eine Integration des kleinen Holzhauses auf dem neuen Bahnhofplatz, verbunden mit einer sinnvollen Nutzung als Wartesaal, war möglich und auch sinnvoll. Am neuen Standort auf der Westseite des Bahnhofplatzes musste ein neuer Betonsockel erstellt werden, worauf das sorgfältig restaurierte Holzhaus neu platziert wurde. Der Holzbau musste vorgängig in der Zimmereiwerkstatt aufgefrischt werden, partiell wurden Holzbalken ersetzt beziehungsweise rekonstruiert. Auf eine heruntergehängte Decke konnte zugunsten eines bis unter das Dach offenen Dachraumes verzichtet werden. Neue Holzfenster sowie eine Neueindeckung des Daches mit Biberschwanzziegeln werten den Kleinbau auf.

In der Diskussion um die Farbgebung fand vorgängig ein Bauuntersuch statt. Unter der roten Farbe konnte ein gelblicher Anstrich nachgewiesen werden. In Abstimmung mit der Umgebung, der Eigentümerschaft und den Architekten einigte man sich wiederum auf eine rote Fassung. Das Holzwerk wurde schliesslich mit einer rein mineralischen Farbe gestrichen. Zusammen mit dem Bahnhofsgebäude und dem Hochperron trägt das kleine Holzhaus zur gewünschten Aufwertung des Bahnhofplatzes bei. 5

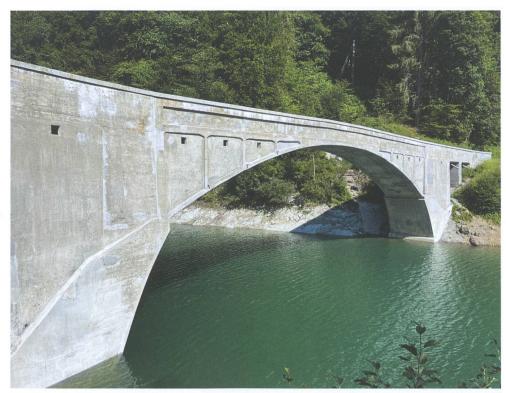
Abb. 8: Innerthal, Schrähbachbrücke: Ansicht der restaurierten Brücke von Südosten.

Mit der ersten umfassenden Instandsetzung mussten bereits nach acht Jahren Frostschäden behoben werden. Beschädigter Beton wurde abgespitzt und mit neuem Beton reprofiliert. Der Übergang zwischen altem und neuem Beton ist noch heute sichtbar. Die Brüstungen erhielten hochwertige Granitplatten als Abdeckung. Diese ersten Instandsetzungsarbeiten wurden qualitätsvoll ausgeführt und auf Plänen sorgfältig dokumentiert.

keine Rückführungen vor, die Restaurierungsgeschichte wurde mit Absicht ablesbar belassen. Die Reprofilierungen und auch die Granitabdeckplatten blieben als bewusste Merkmale der Entwicklungsgeschichte dieses technischen Bauwerks erhalten. Es musste jedoch aufgrund von Nutzungsvereinbarungen für den Lokalverkehr und Holztransporte verstärkt werden. Die Brücke wurde durch innenliegende vertikal betonierte Wände (Adaption des klassischen Maillart-Dreigelenk-Hohlkastens, der beispielsweise bei der Salginatobelbrücke im bündnerischen Prättigau wie auch der Hirschenbrücke zwischen Altendorf und Lachen ausgeführt wurde) verstärkt. Damit auf eine Verbreiterung der Brücke verzichtet werden konnte, suchten die Planer eine Lösung im Bereich der südlichen Vorbrücke. Mit deren Aufweitung für Dreiachsfahrzege konnte eine vertretbare Lösung gefunden werden im Umgang mit der Brücke und einem nicht allzu grossen Eingriff in das südliche Terrain.6

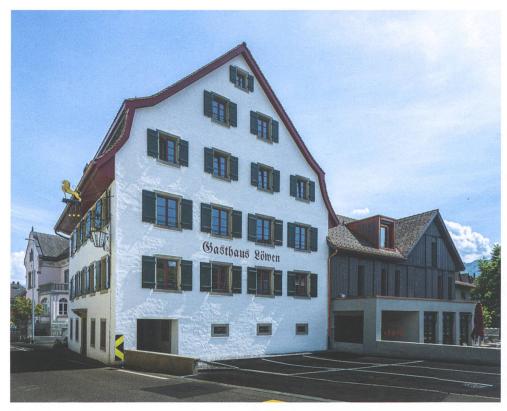
Abb. 9: Tuggen, Gasthaus Löwen: Aussenansicht von Nordwesten.

Bei der jüngst erfolgten Restaurierung wurden die Fassaden gereinigt, sorgfältig restauriert und in enger Zusammenarbeit mit der Denkmalpflege neu farblich gefasst. Neue Holzfenster mit Aussensprossen und einem ochsenblutroten Anstrich zieren den schmucken Bau. Im Inneren war leider nicht mehr viel an historischen Oberflächen oder Ausstattung erhalten. Neu befinden sich ab dem ersten Obergeschoss moderne Hotelappartements im Altbau.

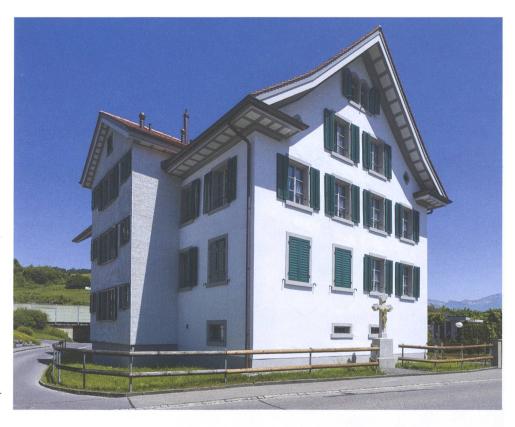
Abb. 10: Wangen, Pfarrhaus: Aussenansicht von Südwesten.

Nach den inneren Umbauten mussten die Fassaden saniert werden. Nach detaillierten Abklärungen des bestehenden Putzes stellte sich heraus, dass eine partielle Risssanierung nicht zum gewünschten Erfolg führt. Der vor Jahren nicht fachgerecht aufgetragene Kunststoffabrieb hatte negative Auswirkungen auf die darunterliegenden Baustoffe – sie waren teilweise verfault und mussten saniert werden. Man entschied sich, dass der Kunststoffputz entfernt und durch einen neuen diffusionsoffenen mineralischen Putzaufbau ersetzt werden musste. Dadurch entstanden zusätzliche Aufwendungen, die die Denkmalpflege in einer Nachsubvention unterstützte.⁹

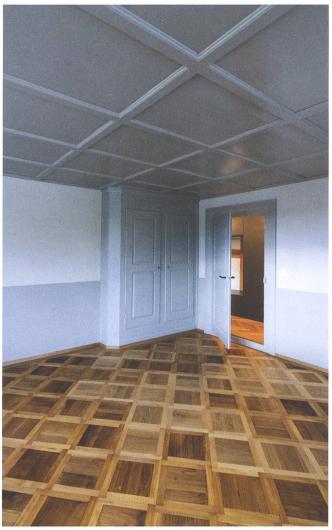
Abb. 11: Wangen, Pfarrhaus: Innenaufnahme Wohnung Obergeschoss.

Im Inneren musste der Bodenaufbau mit zusätzlichen Holzkastensystemen über der historischen Balkenlage

ertüchtigt werden. Die Holzbalken im Sockelgeschoss konnten sichtbar belassen werden, sie wurden lediglich gereinigt und aufgefrischt. Einige wertvolle Parkettböden bereichern die Wohnungen, wurden sorgfältig ausgebaut und nach historischem Vorbild wieder eingebaut. Ein sorgfältig abgestimmtes Farb- und Materialkonzept mit zum Teil farbigen Tapeten trägt zu einer stimmigen Wohnatmosphäre bei.

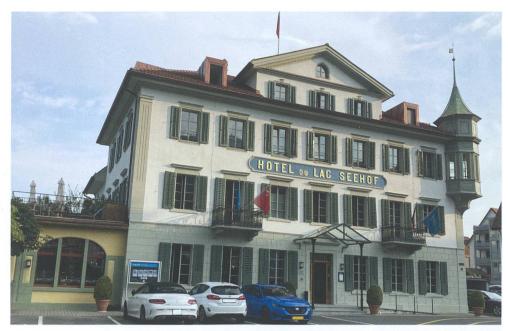
Abb. 12: Küssnacht, Hotel Seehof: Aussenansicht von Süden.

Die Fassaden blieben mit Ausnahme des Putzes weitgehend unverändert. Der kunststoffvergütete beziehungsweise nicht diffussionsoffene Putz mit Kunststoff-Netzeinbettung wurde entfernt und durch einen mineralischen Putzaufbau ersetzt. Auf Grundlage eines restauratorischen Farbuntersuchs konnte bis auf die Fassadenfläche die bauzeitliche Fassung dokumentiert werden. In enger Zusammenarbeit mit der Denkmalpflege wurde die neue Farbfassung nach Vorbild der bauzeitlichen Farben definiert.¹⁰

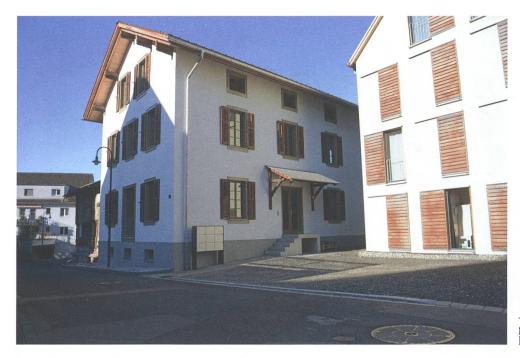
Abb. 13: Küssnacht, Haus Rigigasse 25: Aussenaufnahme der ehemaligen Brennerei (links) von Nordosten.

In einem konstruktiven Prozess wurde zusammen mit der Bauherrschaft ein sorgfältig auf die drei Bauten abgestimmtes Nutzungs- und Restaurierungskonzept entwickelt. Der Umgang mit der Bausubstanz beim alten Brennereigebäude an der Rigigasse 25 war rücksichtsvoll und dem Baudenkmal angemessen. Defekte Stellen wurden repariert und noch gut erhaltene Materialien wiederverwendet. Heute befinden sich zwei loftartige Wohnungen im Gebäude.¹²
