Rubrik: Denkmalpflege im Kanton Schwyz 2021

Denkmalpflege im Kanton Schwyz 2021

Monika Twerenbold

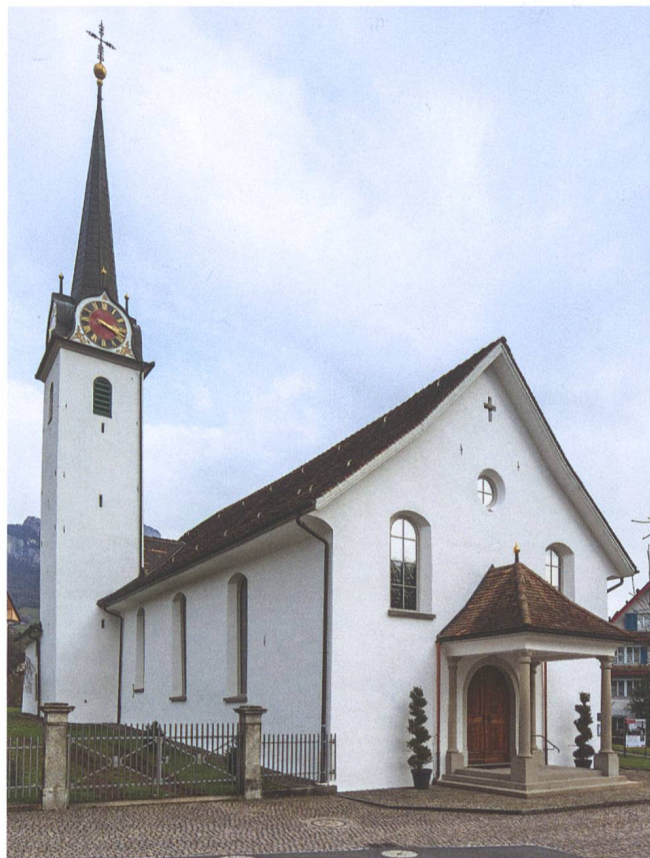
Abb. 1: Schwyz, Seewen, alte Marienkirche: Aussenaufnahme von Westen.

Grundsätzlich befindet sich die alte Marienkirche in Seewen in einem guten Zustand. Die im Jahre 2020 vorgenommene Bauanalyse hat ergeben, dass dennoch verschiedene Sanierungsmassnahmen notwendig sind und weitere bald anstehen werden. Der Zeitpunkt war günstig für Reinigungen und Konservierungen, aber auch für die Erneuerung technischer Einrichtungen. Gleichzeitig wurde auch die Gelegenheit benutzt, um diverse energetische Verbesserungen zu tätigen.

Eine Reinigung des partiell verschmutzten Putzes war sinnvoll, damit sich auf diesen Putzflächen nicht Ablagerungen wie Flechten oder Pilze ansiedeln. Putzabplatzungen (gelöster oder abgefallener Putz) im Sockelbereich, einzelne Sandsteinelemente, Dach und Holzgesimse mussten substanzschonend repariert werden. Einige Fensterrahmen samt Kittfugen waren verwittert. Im Rahmen einer Instandsetzung wurde die heutige einfache Schutzverglasung durch ein zusätzliches Isolierglas ersetzt.

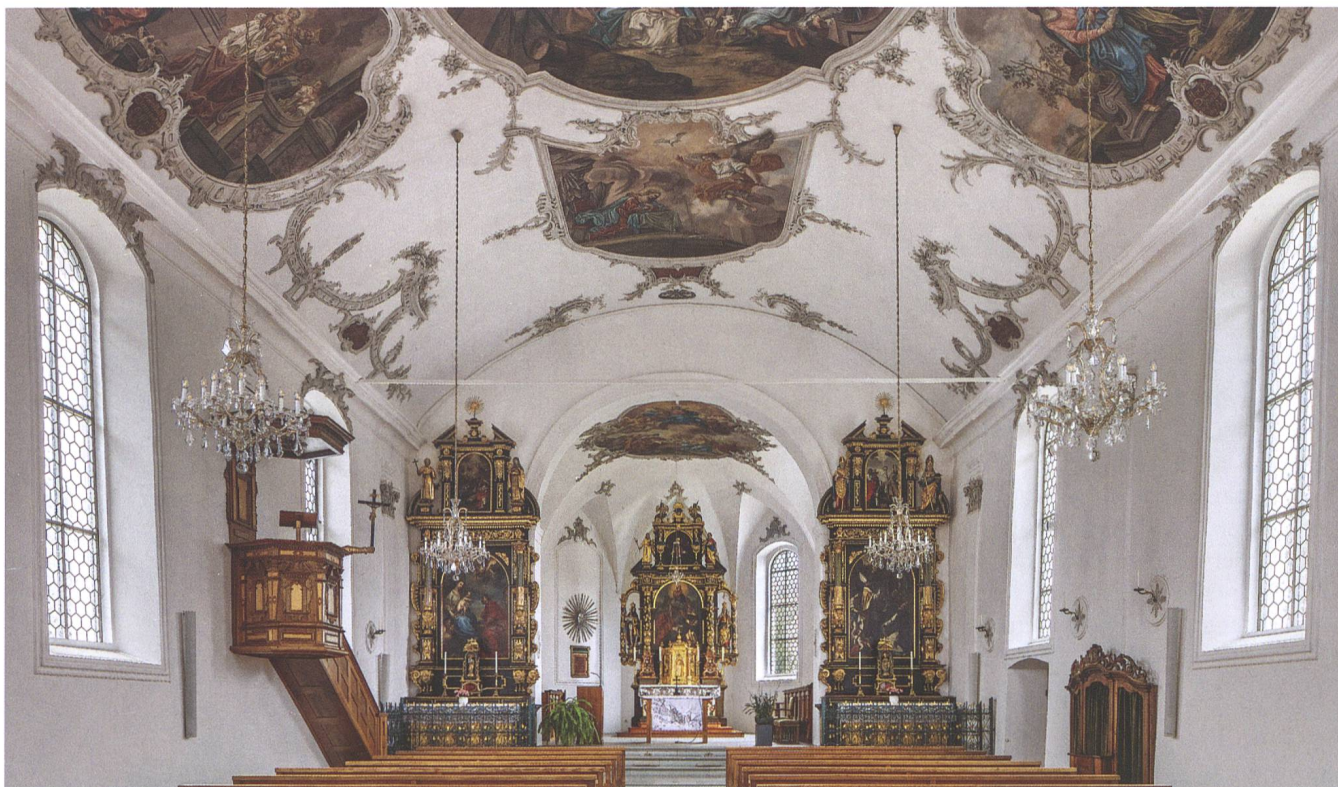
Abb. 2: Schwyz, Seewen, alte Marienkirche: Innenaufnahme mit Blick Richtung Chor.

Die Verschmutzung der Raumschale war mässig. Auch hier war eine sanfte Reinigung von Vorteil, damit die Schmutzpartikel nicht in tiefere Schichten vordringen. Die gesamte Ausstattung samt Stuckaturen wurde kontrolliert und konserviert. Bei den Altären waren Massnahmen notwendig, da partiell Schimmelpilz festgestellt wurde. Hier ist in Zukunft gezieltes Lüften im Frühling und Sommer wichtig und für das Raumklima entscheidend.

Beim Holzwerk (Chor- und Beichtstühle, Ratsherrenge-
stühl, Kanzel, Treppen und Türen) empfahl sich eine sanfte
fachgerechte Restaurierung. Der Schutzlack der Bänke
musste erneuert werden. Eine neue Oberflächenbehand-
lung, die später Teilrestaurierungen erlaubt, wurde an-
gestrebt. Das Gleiche galt für den Holzboden unter den
Bänken.

Licht- und Heizungssteuerung und neue Leuchtmittel helfen, den Stromverbrauch zu senken und bringen neuen Komfort. So wird zum Beispiel die Dimmbarkeit der Lampen spezielle Lichtstimmungen ermöglichen können. Fachleute empfehlen ausserdem den Ersatz der Lautsprecheranlage samt Schwerhörigenschlaufe. Von Änderungen der Wärmeverteilung und -erzeugung wurde abgesehen, da dies mit allen flankierenden Massnahmen unverhältnismässig gewesen wäre.

Eine zeitgleiche Innen- und Aussenrestaurierung bietet Vorteile. Die aussen montierten neuen Isoliergläser, das Nachdämmen im Estrich sowie ein sanfteres Aufheizen durch die neue Steuerung reduzieren die Luftströmungen im Inneren und verlängern damit die Reinigungszyklen. Ohne Kaltluftabfall bei den Fenstern ist auch die gefühlte Temperatur in der Kirche höher. So darf das Massnahmenpaket als nachhaltig und substanzschonend bezeichnet werden.²

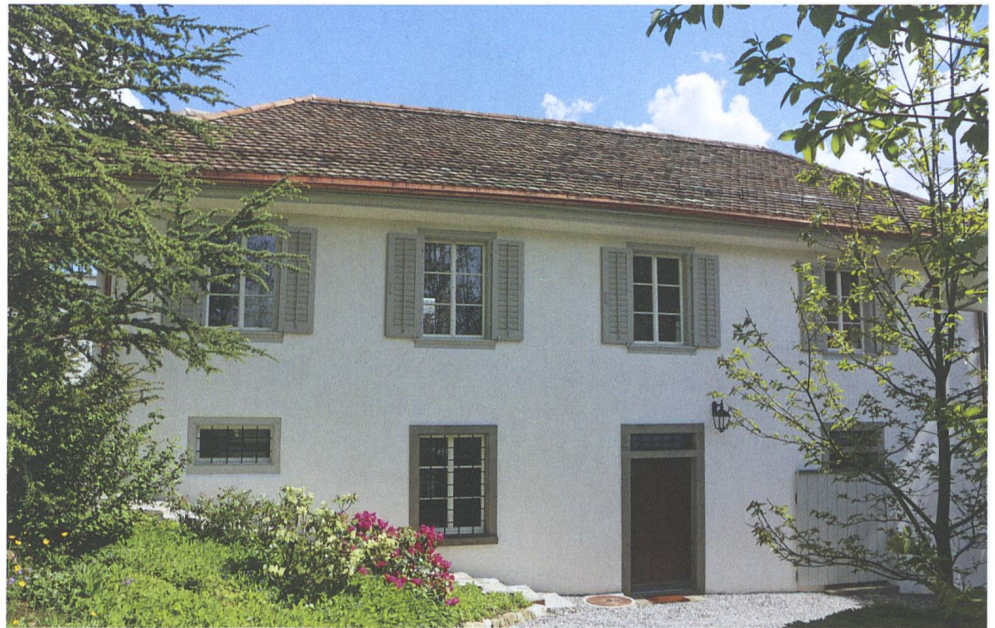
Abb. 3: Schwyz, Palais Kyd, Kappel-
matt, Ökonomiegebäude: Aussenauf-
nahme von Nordwesten.

pflge auf. In Absprache mit Eigentümerschaft, Architekt und Denkmalpflege wurde ein sorgfältiges Restaurierungsprojekt ausgearbeitet. Das Bruchsteinmauerwerk im Sockel war grundsätzlich in einem guten Zustand. Im Inneren musste der Putz jedoch auf rein mineralischer Basis erneuert werden. Im Brüstungsbereich wurden Kupferrohre als Wandheizung im Putz installiert. Der darüber liegende, aussen verputzte Holzbau wurde restauriert und im Inneren mit einer neuen Vorsatzschale ergänzt.

Die Holzbalkendecke über dem Obergeschoss schliesst den Dämmperimeter zum Dach hin ab. Der Dachraum bleibt somit als Kaltdach erhalten und wird über die bestehenden Lukarnen durchlüftet. Das Dach wurde jedoch mit einem Unterdach nachgerüstet. Sämtliche äusseren Verkleidungen in Holz mussten erneuert werden. So wurden die Fenster fachgerecht durch neue Holzfenster mit feiner Profilierung ersetzt und die Holzjalousien erneuert. Das sorgfältig restaurierte Ökonomiegebäude bereichert das Herrenhausensemble. Das Obergeschoss wird neu als Bibliothek genutzt, und die beiden Räume im Erdgeschoss dienen einer gemeinschaftlichen Nutzung.³

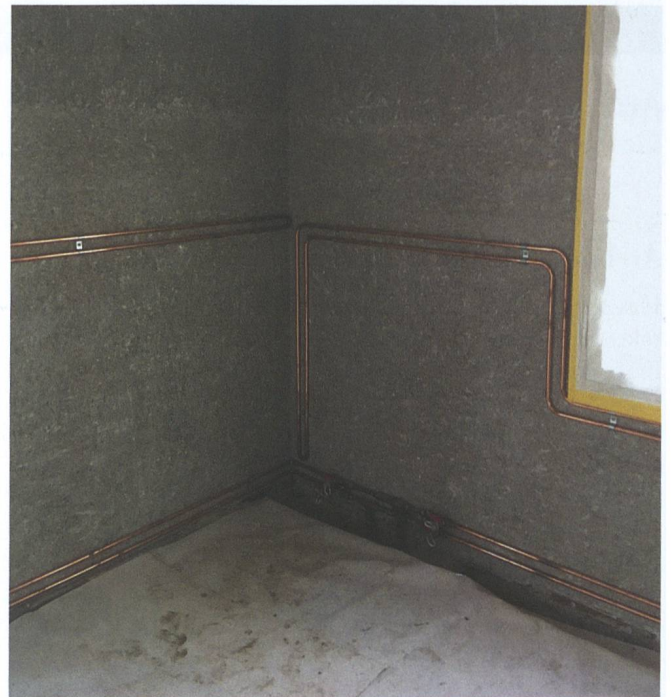
Abb. 4: Schwyz, Palais Kyd, Kappel-
matt, Ökonomiegebäude: Innenauf-
nahme Erdgeschoss während der Restaurierung: Kupferrohre der Wand-
heizung im Brüstungsbereich.

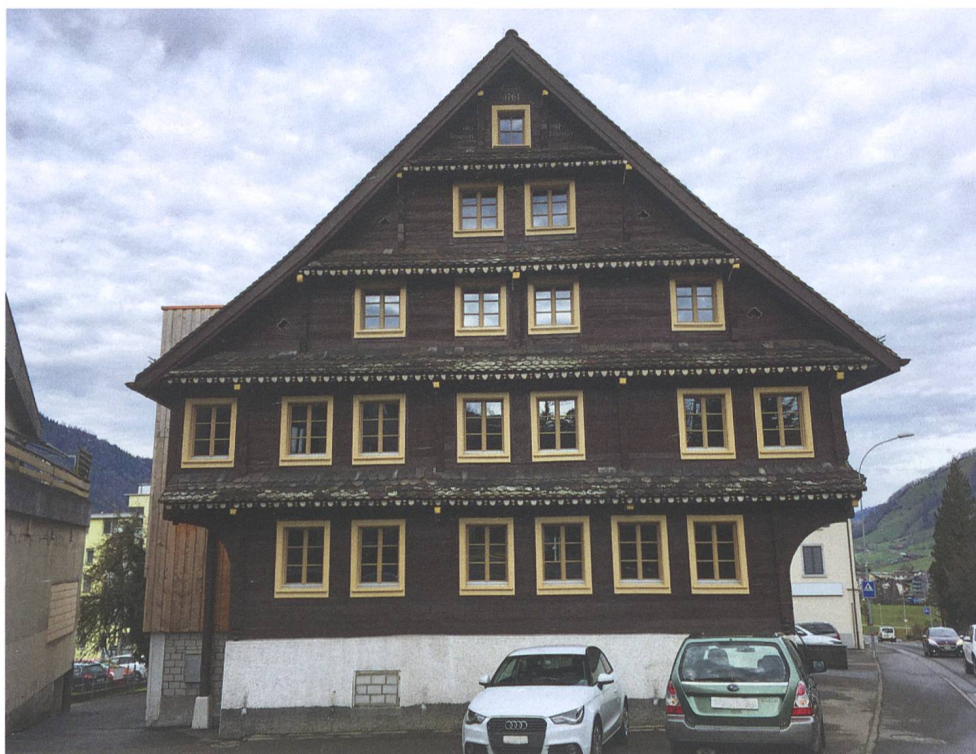
Abb. 5: Arth, Goldau, Gasthaus Bauernhof: Aussenaufnahme des stattlichen Blockbaus von Südosten.

Im Jahre 2014 wurde die Kimmelstiftung für Postgeschichte gegründet. Mit dem Kauf des ehemaligen Gasthauses Bauernhof konnte der Grundstein für ein posthistorisches Museum und somit zukünftige Nutzung des Baudenkmals gelegt werden. Zunächst musste der stattliche Bau grundsätzlich restauriert werden. Der historische Blockbau war in einem guten Zustand, das Holz musste lediglich gereinigt werden. Die Fassaden erhielten hochwertige neue Holzfenster mit Aussensprossen wie auch neue Holzgewände. Um den historischen Kernbau zu entlasten, wurden Lift, Treppenhaus und Sanitäranlagen in einem rückwärtigen Anbau untergebracht. Im Inneren war wie bereits erwähnt nicht mehr viel von der historischen Ausstattung vorhanden, mit Ausnahme der traditionellen Grundrissstruktur mit Quer-

korridor, Vorder- und Hinterhaus. Das Holzhaus wurde innen gedämmt und neu mehrheitlich mit Holz verkleidet. Ein grosser Teil der neuen Holzverbindungen beziehungsweise Holzreparaturen sind in traditioneller Manier fachgerecht ausgeführt worden.⁴

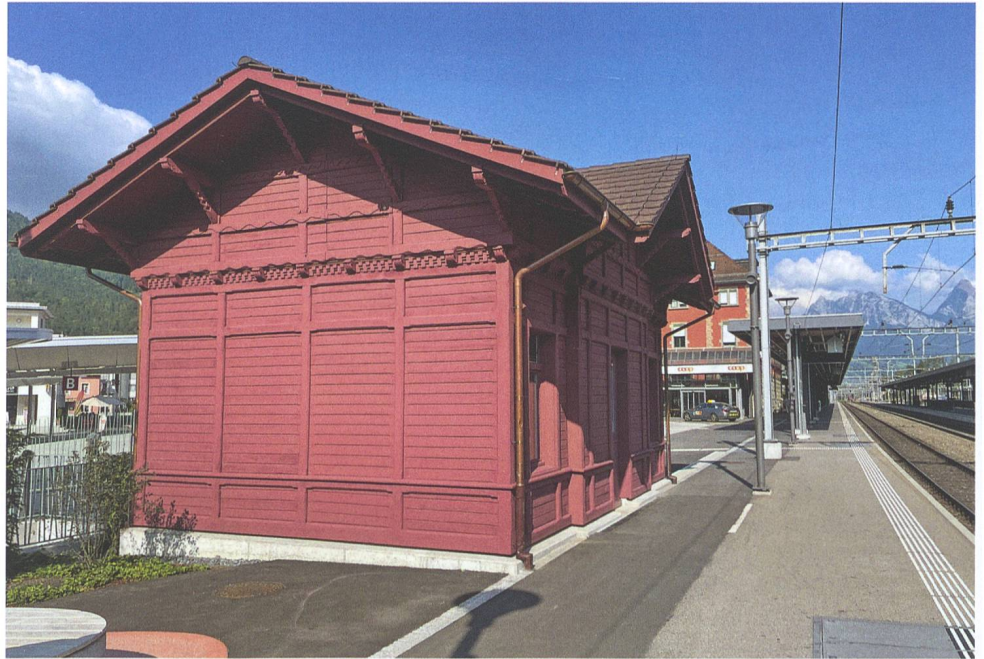
Abb. 6: Arth, Goldau, «Chalet»-Kiosk: Aussenansicht von Westen, Bahnhofsgelände im Hintergrund.

Aufgrund der Neugestaltung des Bahnhofplatzes drängte sich eine Neuplatzierung des Chalets auf. Eine Integration des kleinen Holzhauses auf dem neuen Bahnhofplatz, verbunden mit einer sinnvollen Nutzung als Wartesaal, war möglich und auch sinnvoll. Am neuen Standort auf der Westseite des Bahnhofplatzes musste ein neuer Betonsockel erstellt werden, worauf das sorgfältig restaurierte Holzhaus neu platziert wurde. Der Holzbau musste vorgängig in der Zimmereiwerkstatt aufgefrischt werden, partiell wurden Holzbalken ersetzt beziehungsweise rekonstruiert. Auf eine heruntergehängte Decke konnte zugunsten eines bis unter das Dach offenen Dachraumes verzichtet werden. Neue Holzfenster sowie eine Neueindeckung des Daches mit Biberschwanzziegeln werten den Kleinbau auf.

In der Diskussion um die Farbgebung fand vorgängig ein Bauuntersuch statt. Unter der roten Farbe konnte ein gelblicher Anstrich nachgewiesen werden. In Abstimmung mit der Umgebung, der Eigentümerschaft und den Architekten einigte man sich wiederum auf eine rote Fassung. Das Holzwerk wurde schliesslich mit einer rein mineralischen Farbe gestrichen. Zusammen mit dem Bahnhofsgebäude und dem Hochperron trägt das kleine Holzhaus zur gewünschten Aufwertung des Bahnhofplatzes bei.⁵

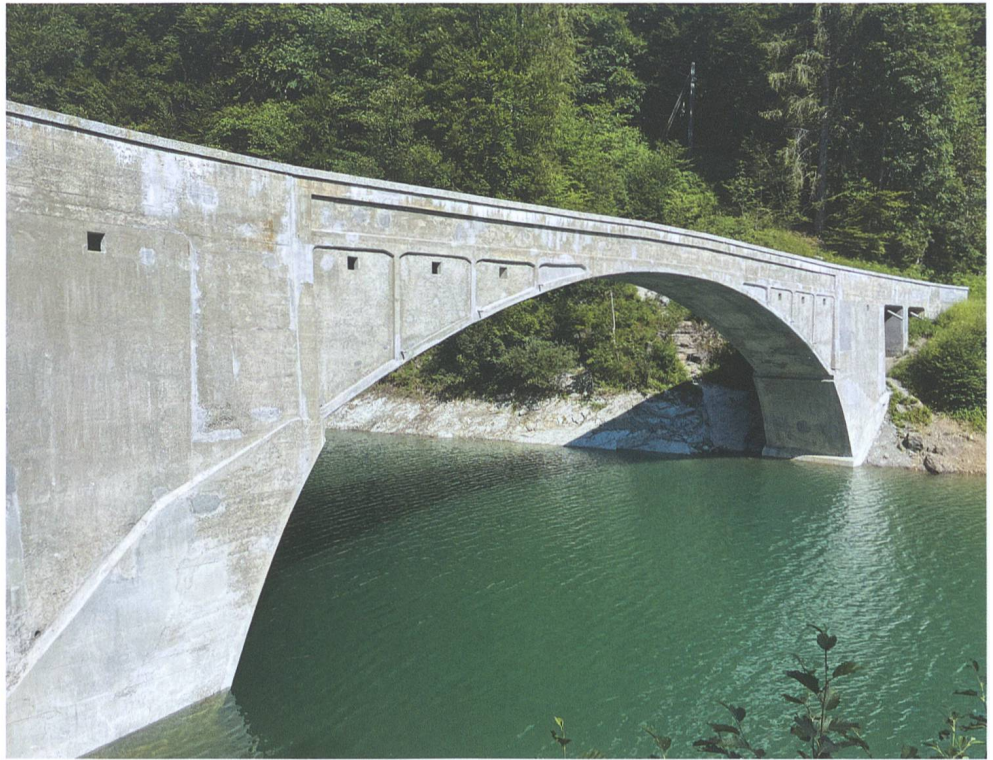
Abb. 8: Innerthal, Schräbächbrücke:
Ansicht der restaurierten Brücke von
Südosten.

Die Schrähbachbrücke ist eines der wichtigen Ingenieurbauwerke von Robert Maillart, dem über die Landesgrenzen hinaus bedeutendsten Ingenieur für Betonbauten in der ersten Hälfte des 20. Jahrhunderts. Die Brücke ist als zweite versteifte Stabbogenbrücke eine wichtige Referenz im Werk von Maillart: Diese Konstruktionsweise gilt neben den Dreigelenk-Hohlkastenbogen als bedeutendste «Erfindung» von Maillart im Brückenbau. Maillart wählte eine schlanke Bogenbrücke aus Stahlbeton vom Typ «versteifter Stabbogen» mit einer Spannweite von 30 m. Dabei wirkt die trogartige Fahrbahn als Versteifungsträger des äusserst filigranen Bogens.

Schrähbachbrücke. Bei beiden Bauwerken hielt der Ingenieur die Bogen so dünn wie nur möglich und benutzte die Brüstungen der Fahrbahn als steife horizontale Träger. Um einen sehr schlanken und leichten Bogen ausführen zu können, griff Maillart die Idee seines Professors Wilhelm Ritter vom versteiften Stabbogen auf. Dadurch sparte er Gerüstkosten. Die Schrähbach- und Flienglibachbrücken waren somit die ersten versteiften Stabbogenbrücken in Stahlbeton (Eisenbeton). Die Flienglibachbrücke wurde 1969 ersetzt. Somit ist heute die Schrähbachbrücke die älteste Brücke dieser Art.

Die Geschichte um das Schliessen der Seitenwände des Bogens lässt sich nicht abschliessend klären. Es wird jedoch angenommen, dass das leicht vertiefte Zumauern, was doch ein relativ aufwändiges Arbeitsgerüst entlang des Bogens bedingte, nachträglich erfolgte. Der Entscheid zum Schliessen des Bogens dürfte noch während der Bauphase erfolgt sein. Zugemauert wurden alle jene Öffnungen, bei denen dafür keine speziellen Foundationen erforderlich waren. Bei den beiden aussenliegenden Öffnungen der Abschlussbrücken hätte für die Ausmauerungen eine Foundation oder zumindest ein Frostriegel erstellt werden müssen. Es wird vermutet, dass das Schliessen der Öffnungen aus ästhetischen Gründen erfolgte und somit eine bewusste Massnahme im Dienste einer bestimmten Brückenästhetik darstellt.

Mit der ersten umfassenden Instandsetzung mussten bereits nach acht Jahren Frostschäden behoben werden. Beschädigter Beton wurde abgespitzt und mit neuem Beton reprofiliert. Der Übergang zwischen altem und neuem Beton ist noch heute sichtbar. Die Brüstungen erhielten hochwertige Granitplatten als Abdeckung. Diese ersten Instandsetzungsarbeiten wurden qualitativ ausgeführt und auf Plänen sorgfältig dokumentiert.

keine Rückführungen vor, die Restaurierungsgeschichte wurde mit Absicht ablesbar belassen. Die Reprofilierungen und auch die Granitabdeckplatten blieben als bewusste Merkmale der Entwicklungsgeschichte dieses technischen Bauwerks erhalten. Es musste jedoch aufgrund von Nutzungsvereinbarungen für den Lokalverkehr und Holztransporte verstärkt werden. Die Brücke wurde durch innenliegende vertikal betonierte Wände (Adaption des klassischen Maillart-Dreigelenk-Hohlkastens, der beispielsweise bei der Salginatobelbrücke im bündnerischen Prättigau wie auch der Hirschenbrücke zwischen Altendorf und Lachen ausgeführt wurde) verstärkt. Damit auf eine Verbreiterung der Brücke verzichtet werden konnte, suchten die Planer eine Lösung im Bereich der südlichen Vorbrücke. Mit deren Aufweitung für Dreifachfahrzeuge konnte eine vertretbare Lösung gefunden werden im Umgang mit der Brücke und einem nicht allzu grossen Eingriff in das südliche Terrain.⁶

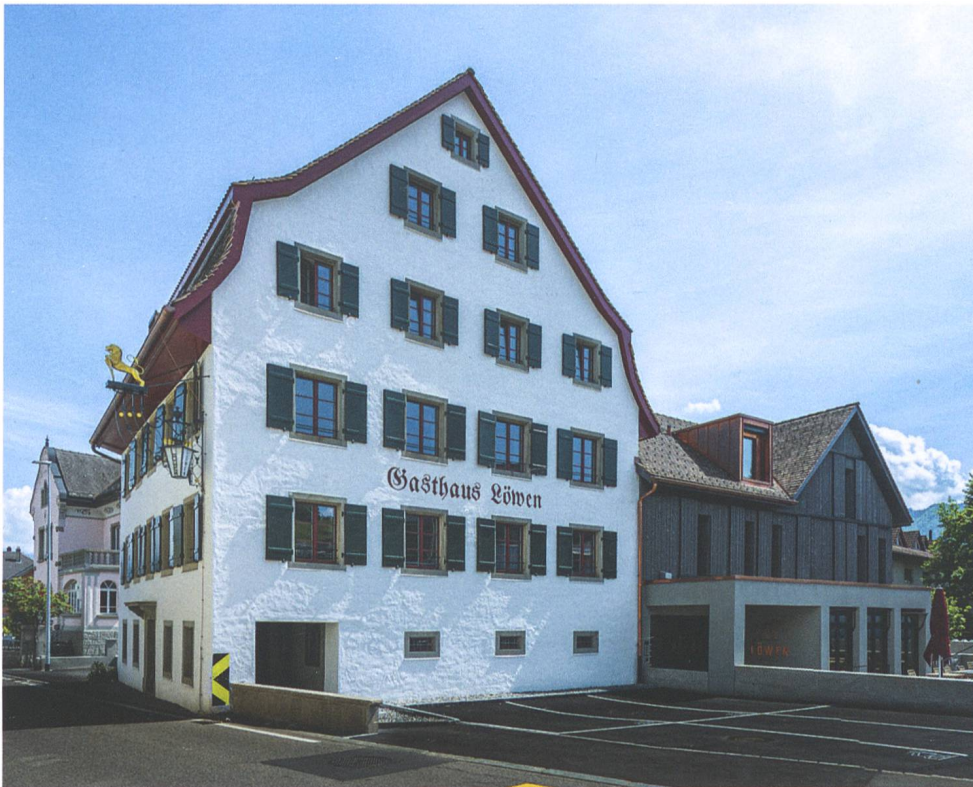
Abb. 9: Tuggen, Gasthaus Löwen: Aussenansicht von Nordwesten.

die Fenster mit Bekrönungen geschmückt. Anlässlich der letzten grösseren Aussenrestaurierung im Jahre 1988 wurden diese Veränderungen des frühen 20. Jahrhunderts wieder rückgängig gemacht. Der grobe Putz sowie die Fensterbekrönungen wurden entfernt, die jüngeren Jalousien durch zeittypische Brettläden ersetzt.

Bei der jüngst erfolgten Restaurierung wurden die Fassaden gereinigt, sorgfältig restauriert und in enger Zusammenarbeit mit der Denkmalpflege neu farblich gefasst. Neue Holzfenster mit Aussensprossen und einem oxsenblutroten Anstrich zieren den schmucken Bau. Im Inneren war leider nicht mehr viel an historischen Oberflächen oder Ausstattung erhalten. Neu befinden sich ab dem ersten Obergeschoss moderne Hotelappartements im Altbau.

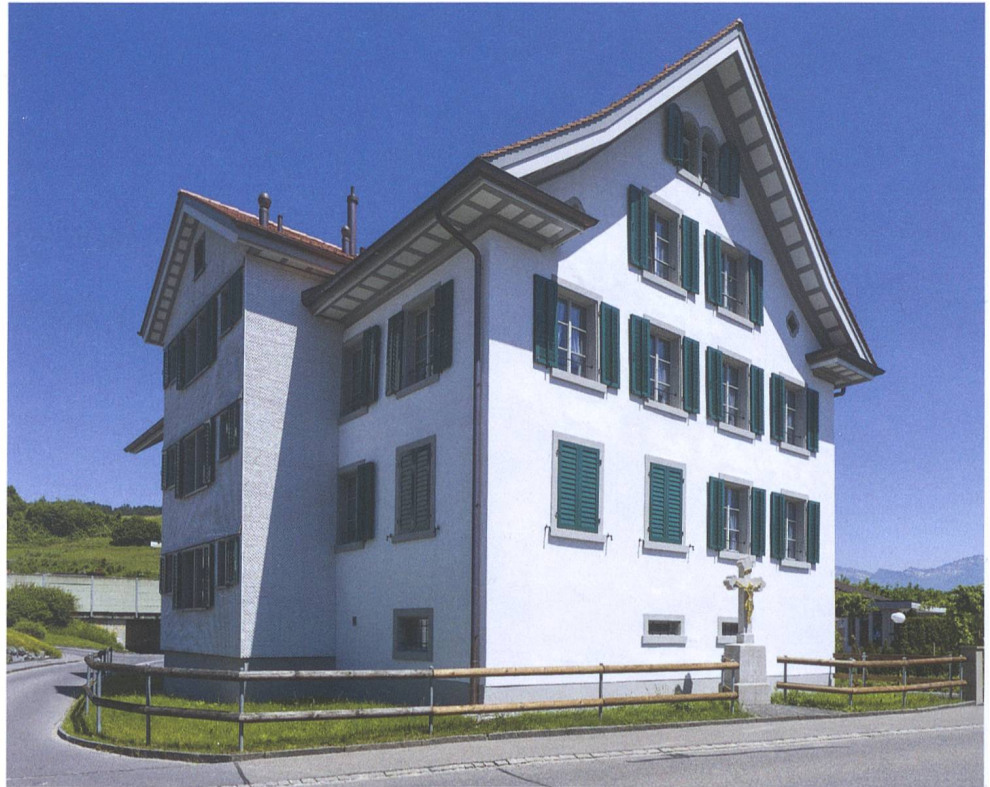
Abb. 10: Wangen, Pfarrhaus: Aussenansicht von Südwesten.

zur Pfarrkirche steht. Es handelt sich um ein gemauertes dreigeschossiges Doppelhaus mit zwei separaten Eingängen traufseitig in der Gebäudemitte. Seit dem klassizistischen Umbau des Pfarrhausteils führen die beiden Hausteile auch stilistisch ein Eigenleben. Die nördliche Kaplanei bewahrt im Wesentlichen das Aussehen von 1675 mit barocken Sandsteinprofilen am Portal und gekoppelten Zweier- und Dreierfenstern sowie herrschaftlichem Krüppelwalm-Vordach mit Bügen. Der Pfarrhausteil umfasst vier auf drei Fensterachsen mit einem profilierten Sandsteinportal und der Inschrift «Pfarrhaus», der Jahreszahl 1866 und einem Kelch.⁸

Nach den inneren Umbauten mussten die Fassaden saniert werden. Nach detaillierten Abklärungen des bestehenden Putzes stellte sich heraus, dass eine partielle Rissanierung nicht zum gewünschten Erfolg führt. Der vor

Jahren nicht fachgerecht aufgetragene Kunststoffabrieb hatte negative Auswirkungen auf die darunterliegenden Baustoffe – sie waren teilweise verfault und mussten saniert werden. Man entschied sich, dass der Kunststoffputz entfernt und durch einen neuen diffusionsoffenen mineralischen Putzaufbau ersetzt werden musste. Dadurch entstanden zusätzliche Aufwendungen, die die Denkmalpflege in einer Nachsubvention unterstützte.⁹

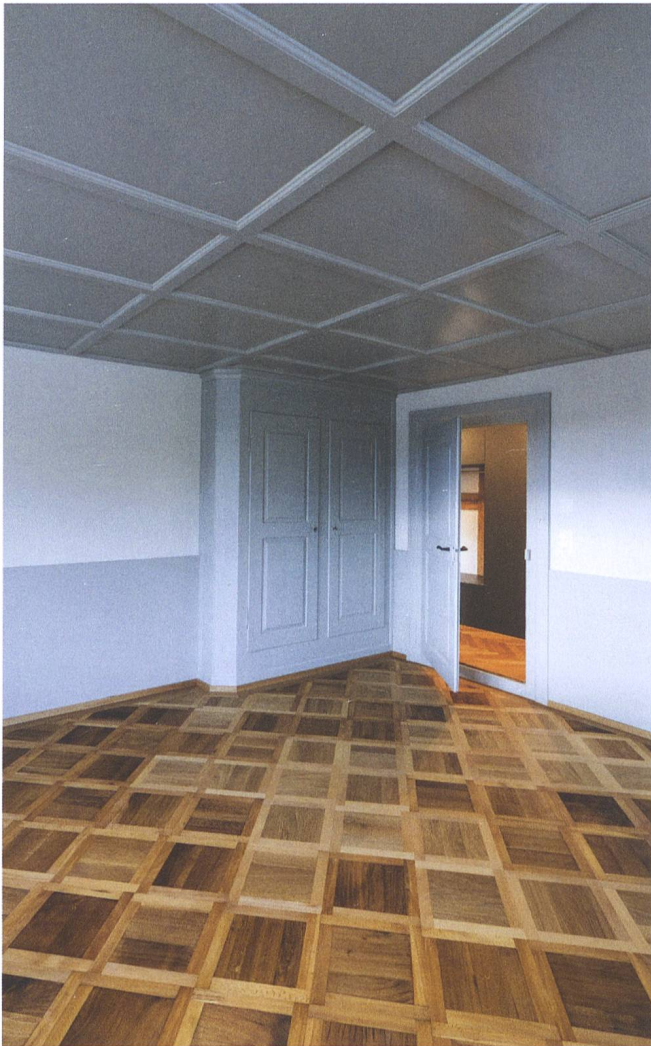
Abb. 11: Wangen, Pfarrhaus: Innenaufnahme Wohnung Obergeschoss.

Im Inneren musste der Bodenaufbau mit zusätzlichen Holzkastensystemen über der historischen Balkenlage

ertüchtigt werden. Die Holzbalken im Sockelgeschoss konnten sichtbar belassen werden, sie wurden lediglich gereinigt und aufgefrischt. Einige wertvolle Parkettböden bereichern die Wohnungen, wurden sorgfältig ausgebaut und nach historischem Vorbild wieder eingebaut. Ein sorgfältig abgestimmtes Farb- und Materialkonzept mit zum Teil farbigen Tapeten trägt zu einer stimmigen Wohnatmosphäre bei.

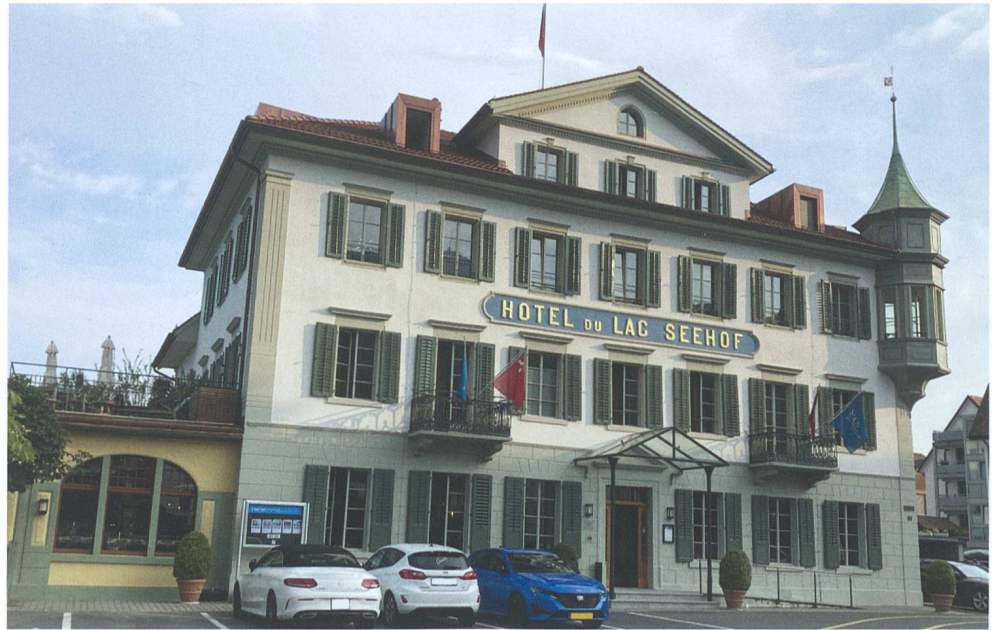
Abb. 12: Küssnacht, Hotel Seehof:
Aussenansicht von Süden.

Die Fassaden blieben mit Ausnahme des Putzes weitgehend unverändert. Der kunststoffvergütete beziehungsweise nicht diffusionsoffene Putz mit Kunststoff-Netzeinbettung wurde entfernt und durch einen mineralischen Putzaufbau ersetzt. Auf Grundlage eines restauratorischen Farbumtersuchs konnte bis auf die Fassadenfläche die bauzeitliche Fassung dokumentiert werden. In enger Zusammenarbeit mit der Denkmalpflege wurde die neue Farbfassung nach Vorbild der bauzeitlichen Farben definiert.¹⁰

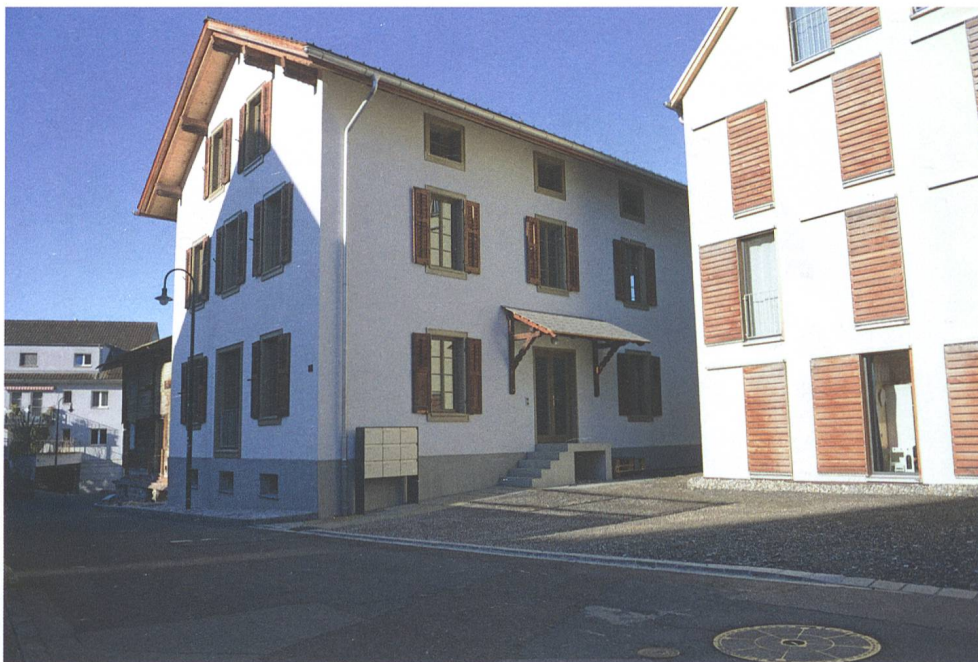
Abb. 13: Küsnacht, Haus Rigi-gasse 25: Aussenaufnahme der ehemaligen Brennerei (links) von Nordosten.

In einem konstruktiven Prozess wurde zusammen mit der Bauherrschaft ein sorgfältig auf die drei Bauten abgestimmtes Nutzungs- und Restaurierungskonzept entwickelt. Der Umgang mit der Bausubstanz beim alten Brennereigebäude an der Rigigasse 25 war rücksichtsvoll und dem Baudenkmal angemessen. Defekte Stellen wurden repariert und noch gut erhaltene Materialien wiederverwendet. Heute befinden sich zwei loftartige Wohnungen im Gebäude.¹²
