Die gelungene Restaurierung eines mittelalterlichen Blockbaus in Oberschönenbuch, Ibach/Schwyz

Einblick in die denkmalpflegerische Praxis

Ulrike Gollnick und Monika Twerenbold

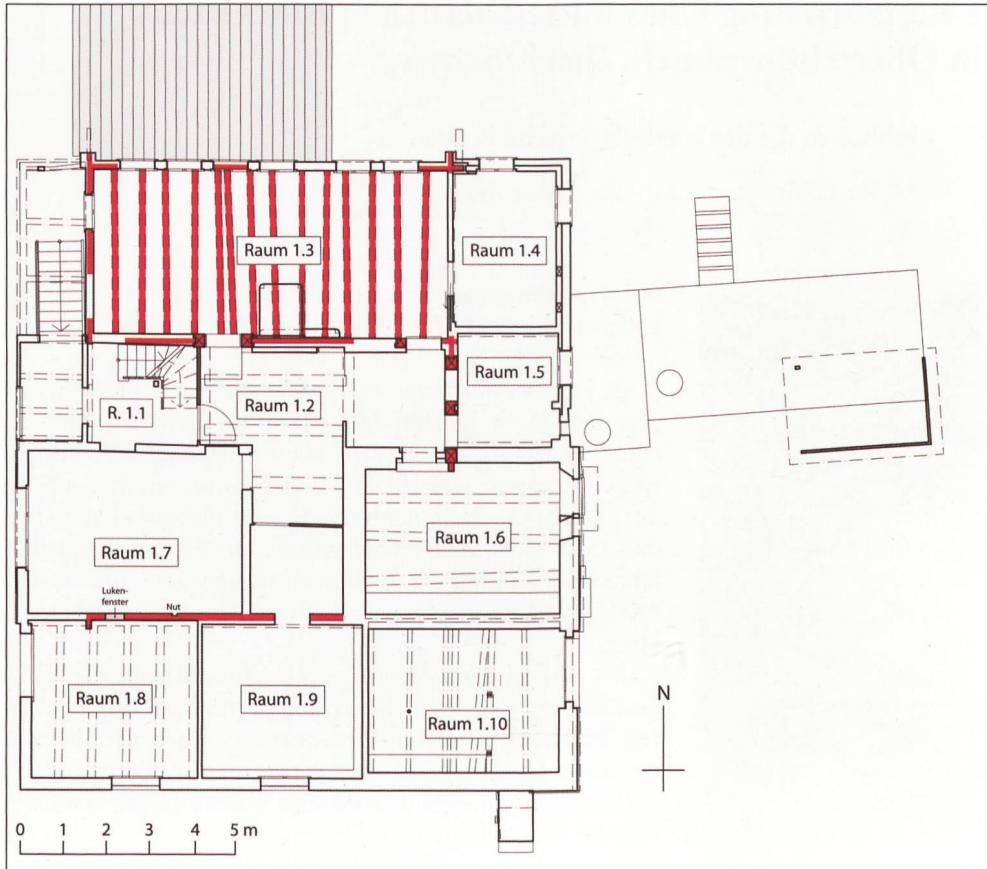
Abb. 2: Grundriss des ersten Wohngeschosses (Stand während der Bauuntersuchung). Der beobachtete bauzeitliche Kernbau ist rot eingefärbt. Der Anbau im Nordosten (R. 1.4/1.5) erfolgte in Blockbautechnik wohl im 16./17. Jahrhundert. Eventuell gleichzeitig wurde der Stall im Südosten (R. 1.6) gemauert. Der Einschub des Raumes im Südosten (R. 1.7) sowie der Schuppenanbau im Süden erfolgte im 19./20. Jahrhundert.

Etwa in der Mitte der heutigen Gesamtfläche, bündig mit der Nordfassade lässt sich ein mittelalterlicher Kernbau erkennen (Abb. 2 und 3). Dieser Kern- oder Ursprungsbau entspricht in seiner Konstruktion und seiner Grundrissdisposition dem typischen Blockbautypus der Innerschweiz.⁹

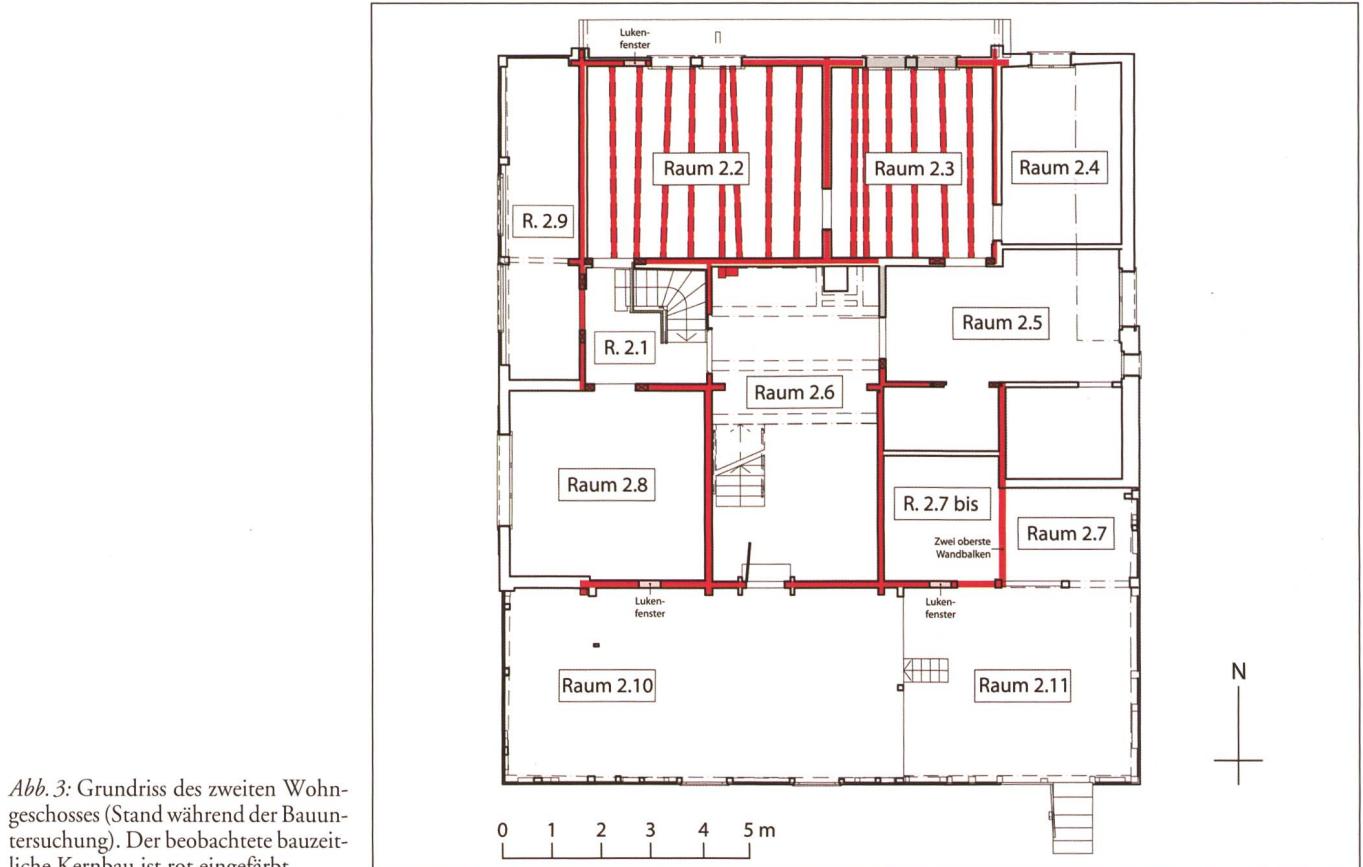
Abb. 3: Grundriss des zweiten Wohn-
geschosses (Stand während der Bauun-
tersuchung). Der beobachtete bauzeit-
liche Kernbau ist rot eingefärbt.

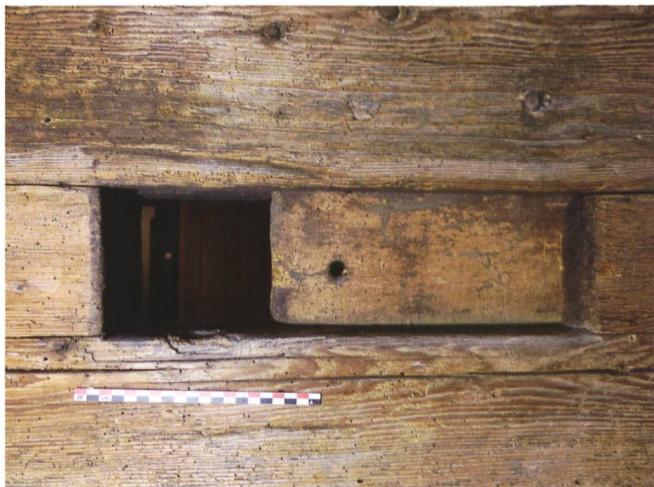
Abb. 4: Schwyz/Ibach, Oberschönenbuch 46. Südfassade, zweites Wohngeschoss. Lukenfenster, verschliessbar durch einen Holzladen, der zwangsläufig während des Bauvorganges in die eingeschnittene Nut eingesetzt worden ist.

schwach geneigte Satteldach, umgangssprachlich «Tätschdach» genannt sowie die Konstruktionsweise mit Lukfenstern, Einzelvorstößen und fassadensichtigen Boden-/Deckenbohlen (Abb. 4–6).

Zur ursprünglichen Befensterung in Lukenform war mehrfach bezeugt, was einer kleinen Sensation gleichkommt.¹⁷ Insgesamt liessen sich vier Lukfenfenster nachweisen, die durch einen Laden verschlossen werden konnten (vgl. Abb. 4)

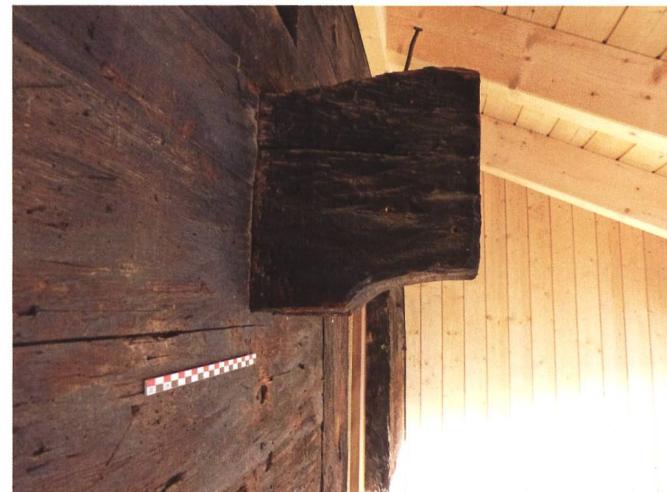
Abb. 5: Schwyz/Ibach, Oberschönenbuch 46. Westfassade, zweites Wohngeschoss. Einzelvorstoss, an der Unterkante profiliert mit Kehle.

An den Gebäudecken sind die Balken durch Aussparungen so verkämmt, dass das charakteristische Eckgewätt von Blockbauten entsteht. Die Binnenwände hingegen, welche in den jeweiligen Geschossen die beiden Kammern trennen, zeigen eine anderweitige Verbindung. Lediglich die Schwelle, der Sturz und ein Balken auf etwa halber Wandhöhe, falls ein Fenster vorhanden ist, durchstossen die Fassaden. Die restlichen Balken liegen in einer Nut. Die einzeln aus den Fassaden stossenden Balken (Einzelvorstösse) weisen an den Unterkanten eine Kehlung auf (vgl. Abb. 5).

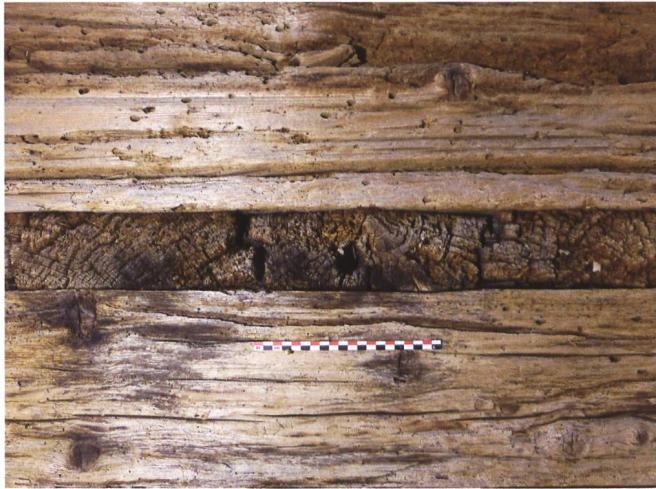
Abb. 6: Schwyz/Ibach, Oberschönenbuch 46. Südfassade, zweites Wohngeschoss. Wanddurchstossende Decken-/Bodenbohlen.

Die fassadendurchstossenden Decken- beziehungsweise Bodenbohlen¹⁴ sind firstparallel in Nord-Süd-Richtung verlegt, 8 cm hoch, 32 bis 53 cm breit und überfälzt (vgl. Abb. 6). Traufseitig sowie an der Trennwand zwischen Stube und Nebenstube stossen die Bohlen stumpf an die Wände an.

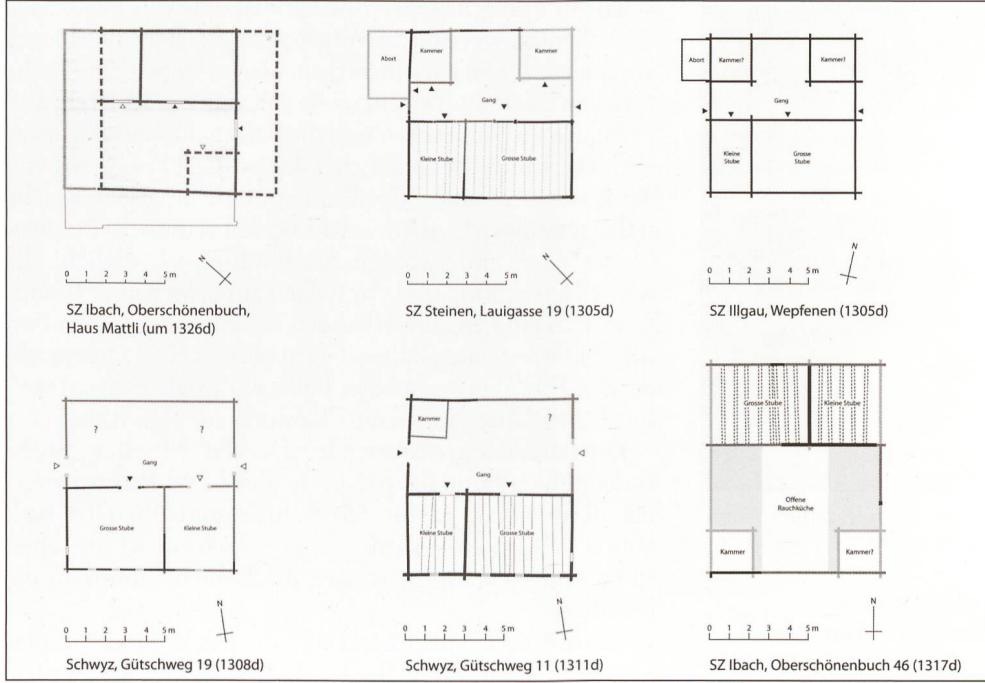
Abb. 7: Vergleich der Grundflächen etwa zeitgleicher Bauten.

Der ursprüngliche Blockbau¹¹ hat in Firstrichtung (Nord-Süd) ein Innenmass von 10,35 cm, die Breite (West-Ost) beträgt im Innern 8,3 m. Dies ergibt eine Grundfläche von knapp 86 m² – im Verhältnis zu anderen zeitgleichen Bauten ist dies ausserordentlich grosszügig (Abb. 7).

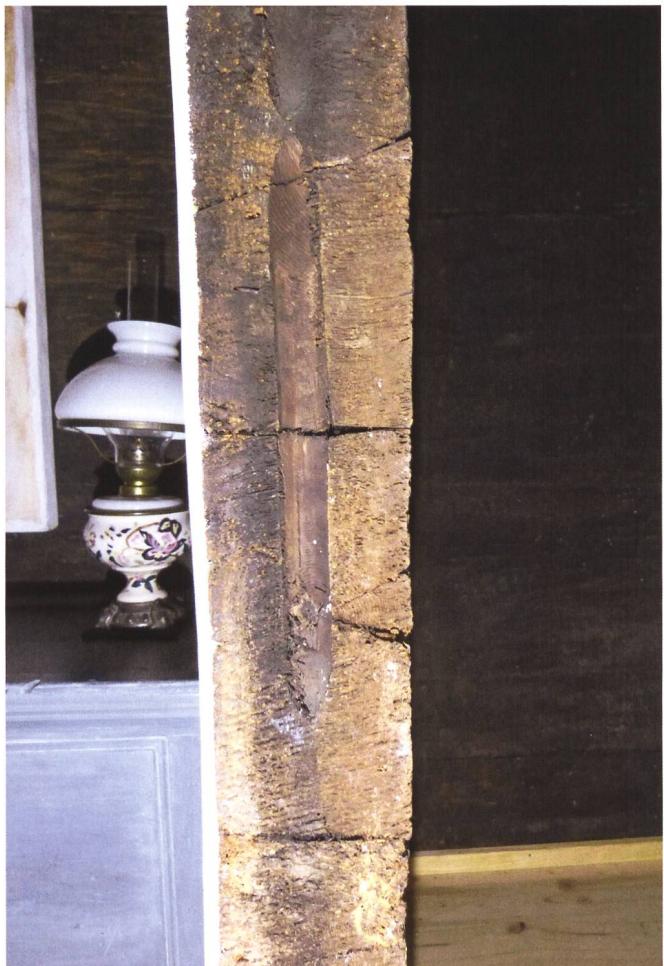
Abb. 8: Schwyz/Ibach, Oberschönenbuch 46. Zweites Wohngeschoss. Konkav gehobelte Auflageflächen der Vierkantbalken, nur die Kanten kommen aufeinander zu liegen. Im nachträglichen Wandeinschnitt sind ferner die Negative der Holzdübel zu erkennen.

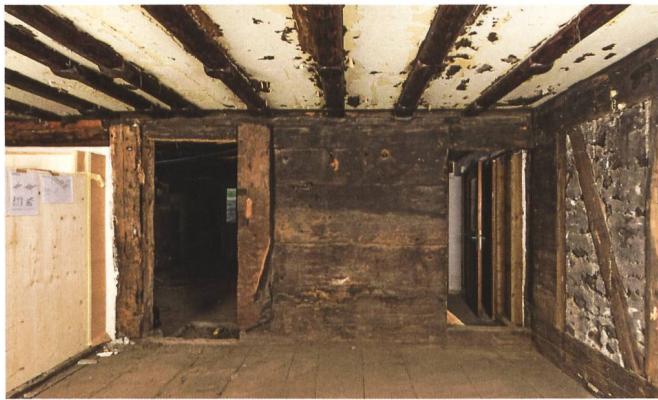
Abb. 9: Schwyz/Ibach, Oberschönenbuch 46. Erstes Wohngeschoss, grosse Stube. Bohlen-Balken-Decke. Die Deckenbohlen waren zur Isolation mit Auslegeware beklebt, deren Reste noch zu sehen sind.

Das Konzept sah beim Vorderhaus den integralen Erhalt der Bausubstanz mit den bedeutenden Bohlen-Balken-Decken vor (vgl. Abb. 9, 10). Im Hinterhaus wurde bereits in jüngerer Zeit stärker eingegriffen und die Grundrissstruktur verändert. Daher einigte man sich auf einen Teilerhalt dieses Gebäudeteils mit partiellen Rückführungen auf bauzeitliche räumliche Dimensionen. Der südliche Schopfanbau konnte durch einen zeitgemässen Neubau ersetzt werden.

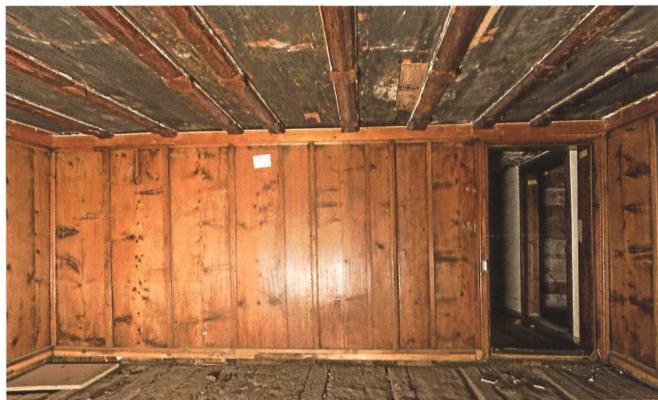
Abb. 10: Schwyz/Ibach, Oberschönenbuch 46. Zweites Wohngeschoss, nordwestliche Kammer. Bohlen-Balken-Decke und Boden (entsprechend der Bohlen-Balken-Decke der grossen Stube) aus der Bauzeit, das Täfer stammt aus dem 18. Jahrhundert.

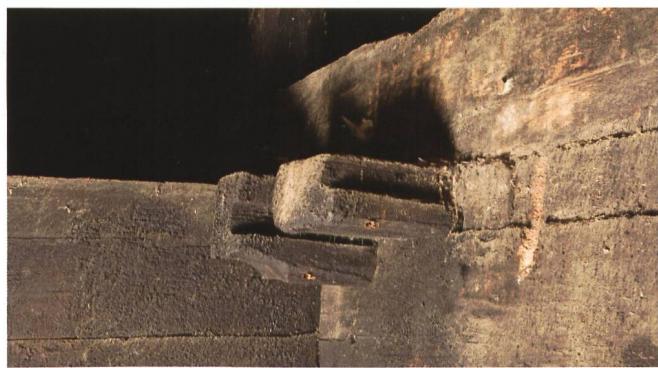
Abb. 11: Schwyz/Ibach, Oberschönenbuch 46. Zweites Wohngeschoss, Querwand. Treibläden.

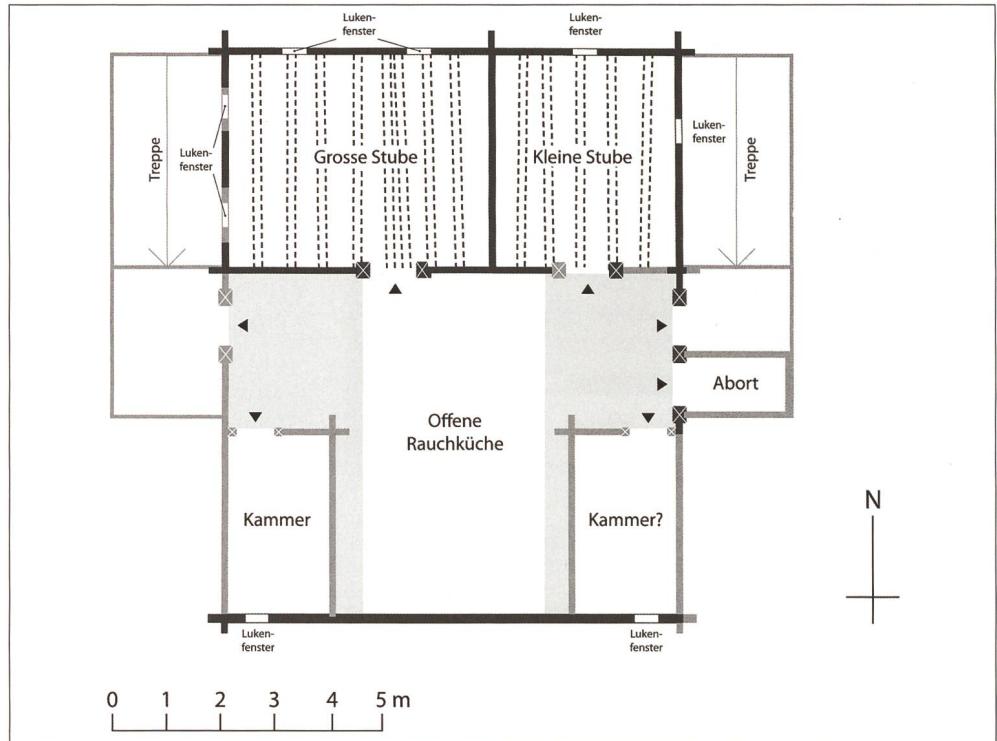
Abb. 12: Schwyz/Ibach, Oberschönenbuch 46. Rekonstruktion des ersten Wohngeschosses, erfolgt aufgrund der beobachteten Befunde und der Analogie zu anderen zeitgleichen Bauten.

Erschlossen wurde das Haus durch Eingänge auf den beiden Traufseiten, die in den Mittelgang führten (Abb. 12). Dieser Gang öffnete sich nach Süden in den offenen Küchenbereich, wo der Rauch des Herdfeuers unkanalisiert

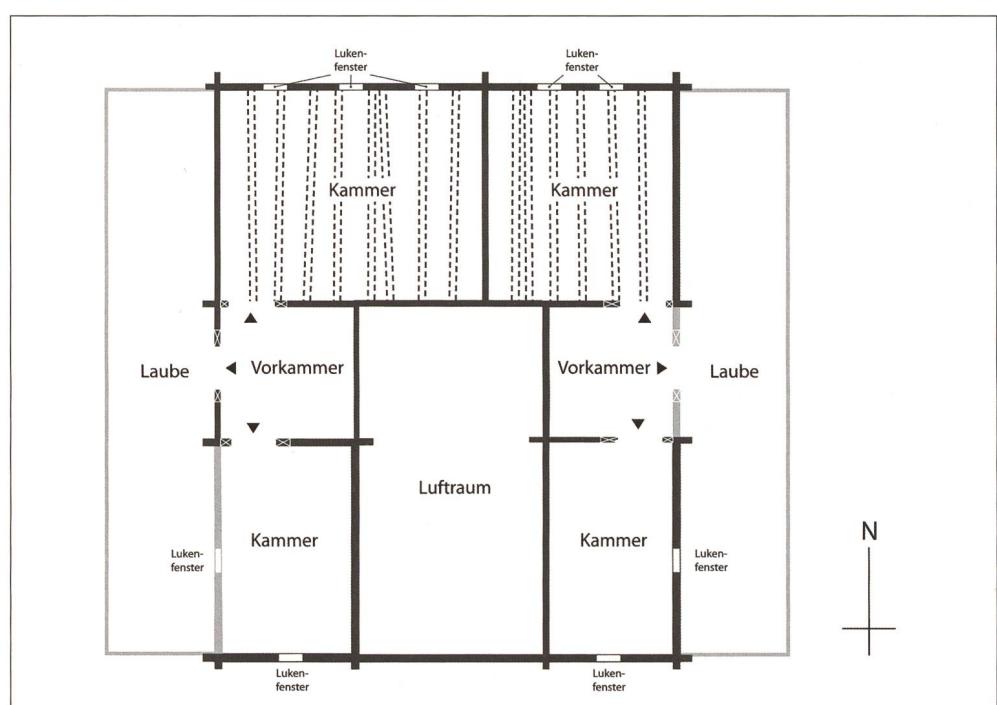
Abb. 13: Schwyz/Ibach, Oberschönenbuch 46. Rekonstruktion des zweiten Wohngeschosses, erfolgt aufgrund der beobachteten Befunde und der Analogie zu anderen zeitgleichen Bauten.

ist in der Decke anhand des zurückgearbeiteten Wandbalkens zu eruieren. Erschlossen waren die beiden Stuben jeweils vom Gang. Das zweite Vollgeschoss (Abb. 13) entsprach in seiner bauzeitlichen Raumdisposition im Vorderhaus mit zwei Kammern wesentlich jener des ersten Vollgeschosses. Die Besonderheit liegt darin, dass die Räume auch hier eine repräsentative Bohlen-Balken-Decke aufweisen. Im Hinterhaus liegen in den Ecken jeweils $2,3 \times 3,9$ m grosse Kammern, welche die darunterliegende(n) Stube(n) zum Küchen- und zum Gangbereich hin um mehrere Zentimeter überragen. Dazwischen dienten die Vorkammern¹⁹, in welche die Treppen und Leitern vom ersten Wohngeschoss reichten, zur Erschliessung der Kammern und der beiden²⁰ traufseitigen Lauben. Besonders bemerkenswert ist der Befund, dass hier die inneren Kammerwände noch bis zur Querwand reichend (ausser den modernen Türausschnitten) vorhanden sind.

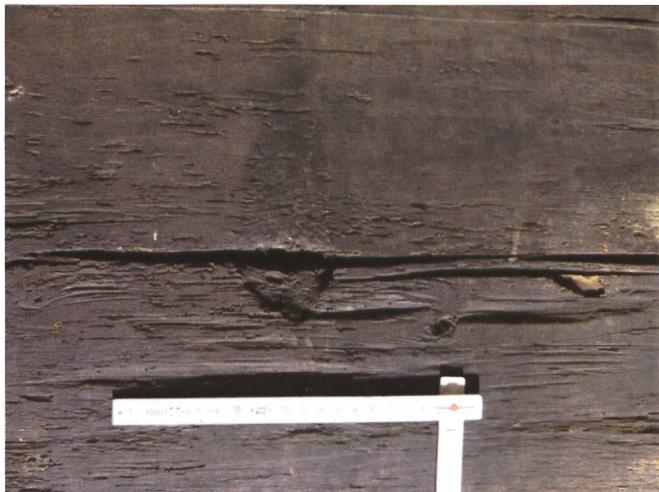
Abb. 14: Schwyz/Ibach, Oberschönenbuch 46. Nordost-Kammer im zweiten Wohngeschoss. Flämmchenförmige Einbrennspur.

Vielfach sind auch flämmchenförmige Spuren zu beobachten, mit einem möglicherweise geweihten Kerzenstock millimeterweit in die Holzoberfläche eingearbeitet (Abb. 14).

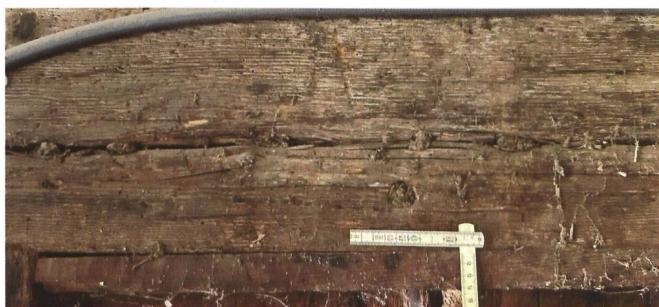
Abb. 15: Schwyz/Ibach, Oberschönenbuch 46. Südfassade. Sog. Geisterbanndübel.

Vor allem in den Schwundrissen und Fugen der obersten Wandbalken finden sich eine Reihe von keilförmigen Holzstücken, die in der volkskundlichen Literatur als Geisterbanndübel bezeichnet werden (Abb. 15). Sie sollen zur Abwehr des Toggelis, eines Nachtmahrs dienen, der sich nachts auf die Brust des Schlafenden setzt und ihm den Atem raubt, bis dieser davon erwacht. Bereits in mehreren Fällen konnte aufgrund bauarchäologischer Beobachtungen, dendrochronologischer Bestimmungen oder des bauzeitlichen Wandanstriches nachgewiesen werden, dass diese Holzkeilchen während des Hausbaus eingetrieben worden sind.

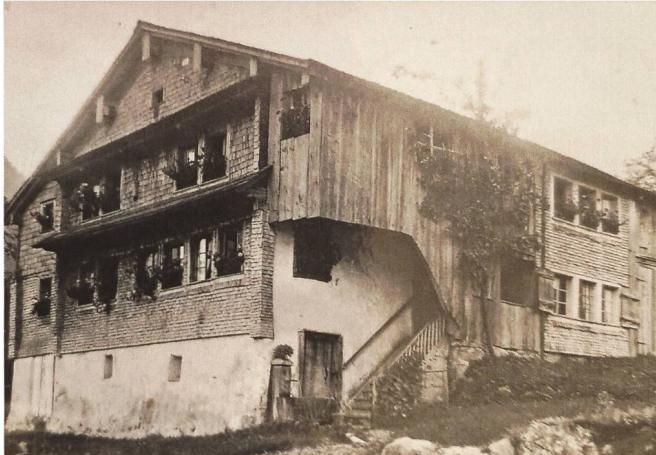
Abb. 16: Nordwestansicht, Fotografie von 1940/1950.

Eine Aufnahme aus dem Jahre 1940/50 zeigt einen klassischen Blockbau mit verschindelter Hauptfront, einem massiven Sockel und einem zweigeschossigen Holzbau unter flachgeneigtem Dach (Abb. 16). Rückwärtig und auf der östlichen Seite wurde das Wohnhaus durch jüngere Erweiterungsbauten ergänzt.

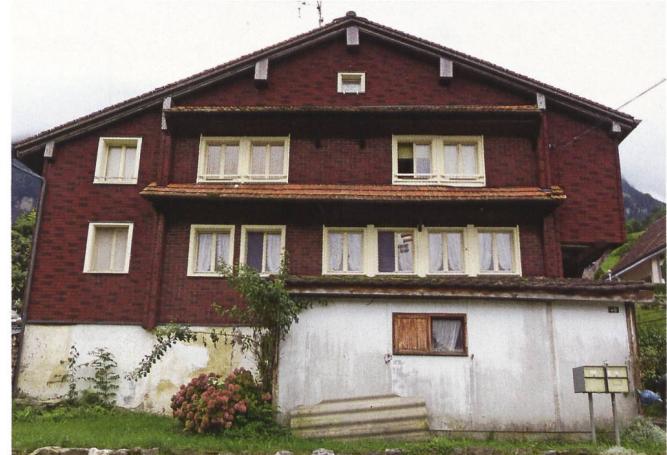
Abb. 17: Nordansicht, Aufnahme von 2018. Ulrike Gollnick, Schwyz.

Das zweigeschossige Wohnhaus ruht über einem gemauerten Kellersockel. Die West-, Süd- und Ostfassade waren bei Baubeginn mit rotbraunen Platten⁵ verkleidet (vgl. Abb. 17). Alle übrigen Fassaden zeigten über dem verputz-

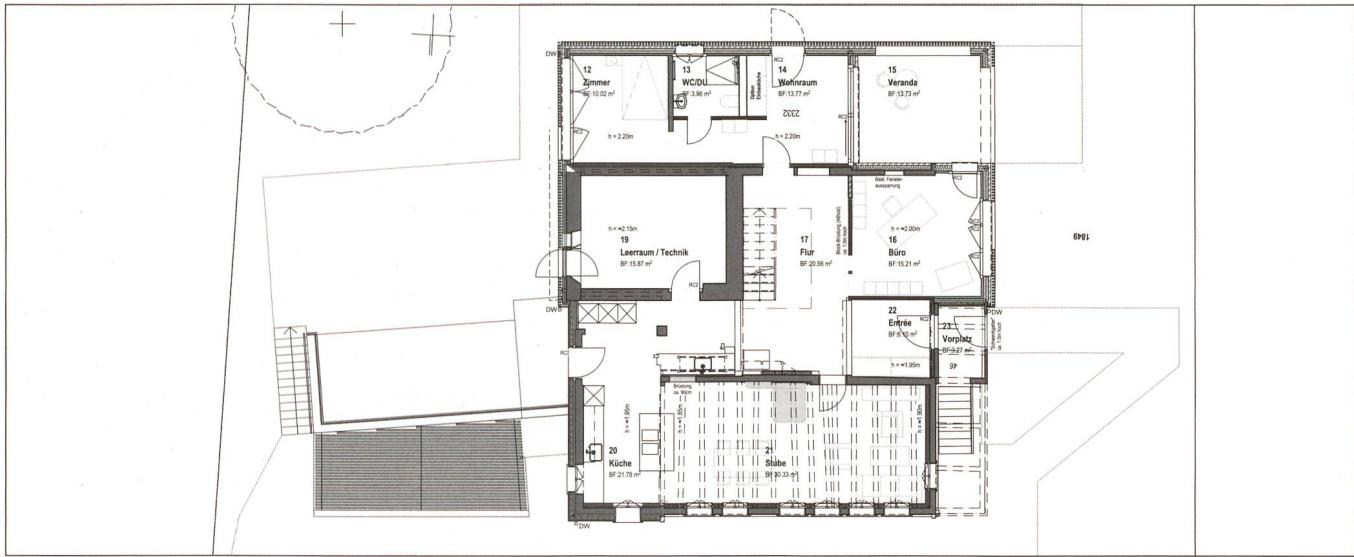
Abb. 18: Grundrissplan 1. Wohngeschoß. BSS Architekten Schwyz, 2022.

Das erste Wohngeschoss (Abb. 18)

Vorderhaus: Die Balken der ehemaligen östlichen Außenwand sowie die Binnentrennwand zwischen Stube und Nebenstube waren leider nicht mehr erhalten. So wurde im

laubenartigen, östlichen Gebäudeteil die Küche eingebaut, ein Unterzug sowie ein Materialwechsel im Bodenbelag erinnern heute an die ehemalige Gebäudeflucht des mittelalterlichen Blockbaus. Der restaurierte Kachelofen von 1844 dient nach wie vor als Raumteiler der grosszügigen Stube mit Essbereich. Im Vorderhaus des Wohnhauses Oberschönenbuch 46 betragen die bauzeitlichen Raumhöhen ca. 1,90 / 1,95 Meter. Dies ist eine erstaunliche Höhe für das frühe 14. Jahrhundert und zeugt von einer nobleren Bauherrschaft mit einem gewissen repräsentativen Anspruch. Die wertvollen Bohlen-Balken-Decken wiesen nebst den Leimspuren eines Teppichs auch einen hartnäckigen, unschönen Lackanstrich auf. Dieser Lack konnte nur durch Ablaugen der Holzoberflächen entfernt werden.

Hinterhaus: Der Zugang zum Wohnhaus bleibt wie ursprünglich traufseitig. Der Haupteingang befindet sich nach wie vor im Westen. Neu dient der grosszügige Korridorbereich für die zentrale Erschliessung des Obergeschosses. Die westliche ehemalige Außenwand sowie die Blockwand der bauzeitlichen Kammer zur offenen Rauchküche waren nicht mehr erhalten. Mit der neuen Grundrissstruktur wurde die ursprüngliche Flucht der bauzeitlichen Kammer zur ehemals offenen Rauchküche rekonstruiert. Dieser Raum dient heute als Büro. Die östliche Kammer stammt aus jüngerer Zeit und wurde als ehemaliger Kleintierstall mit massiven Mauern belassen. Heute ist dieser Raum unheizt und wird als Technikraum genutzt.

In der südlichen neuen Gebäudeschicht befindet sich ein Zimmer mit Bad und ein kleiner Wohnraum mit gedeckter Veranda.

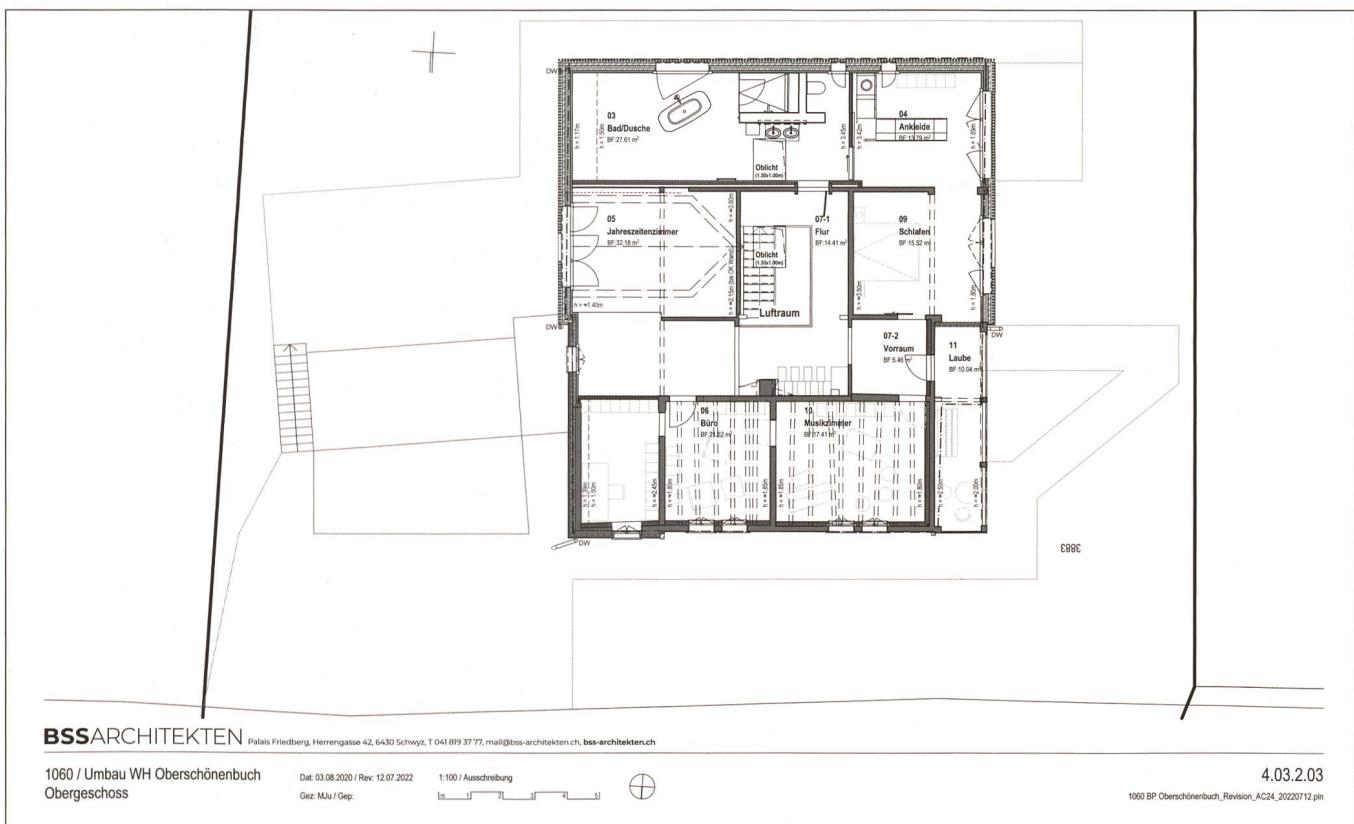
1060 / Umbau WH Oberschönenbuch
Obergeschoss

Abb. 19: Grundrissplan 2. Wohngeschoß. BSS Architekten Schwyz, 2022.

Das zweite Wohngeschoss (Abb. 19)

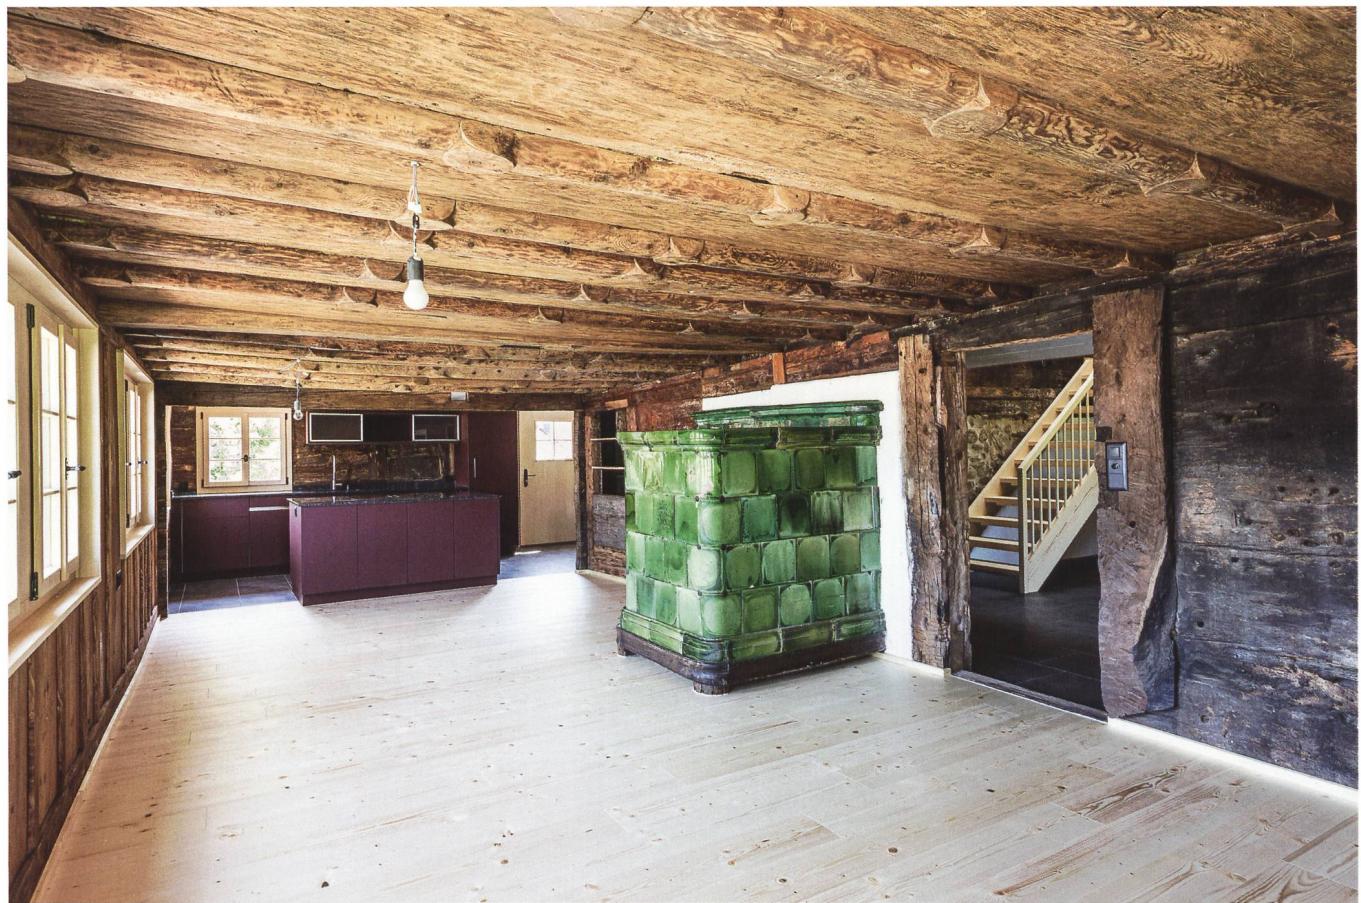
Abb. 21: 1. Wohngeschoss, Stube mit Kachelofen, Bohlen-Balken-Decke und Küche im Hintergrund. Foto: Regine Giesecke, Zug, 2022.

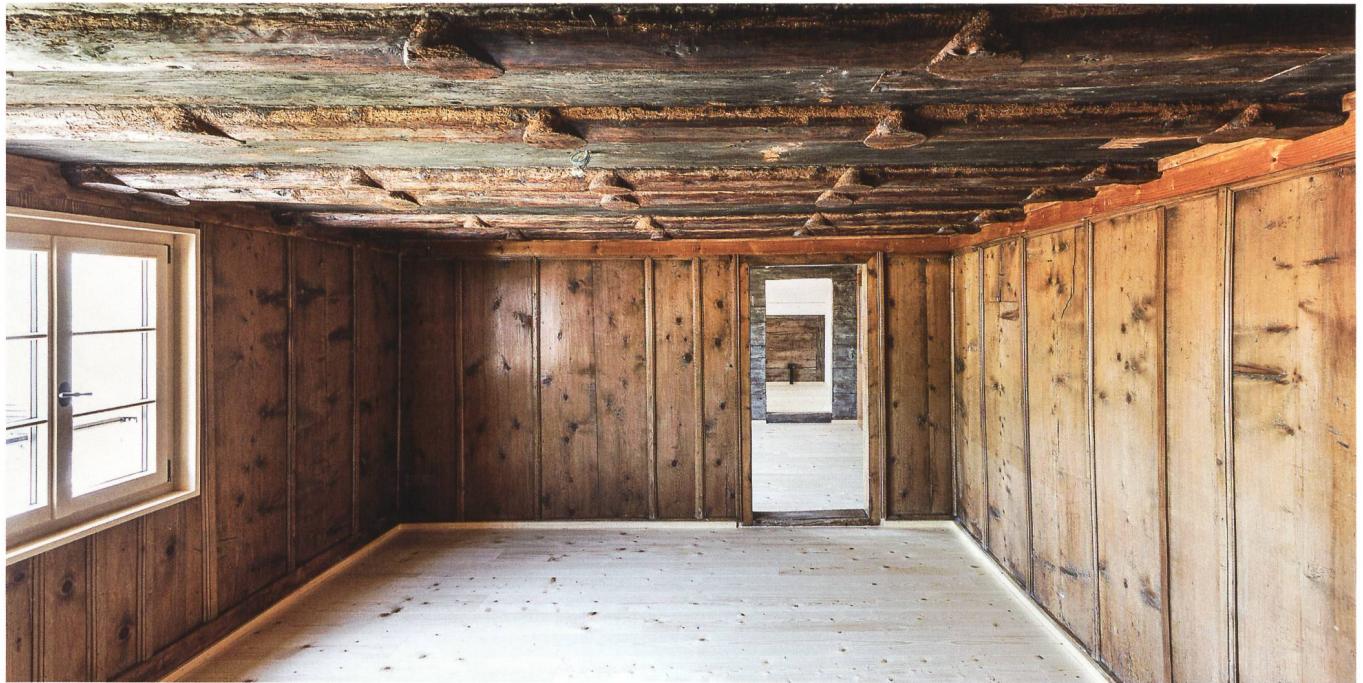
Abb. 23: 2. Obergeschoss, Kammer im Vorderhaus mit Bohlen-Balken-Decke und verkleideten Blockwänden. Foto: Regine Giesecke, Zug, 2022.

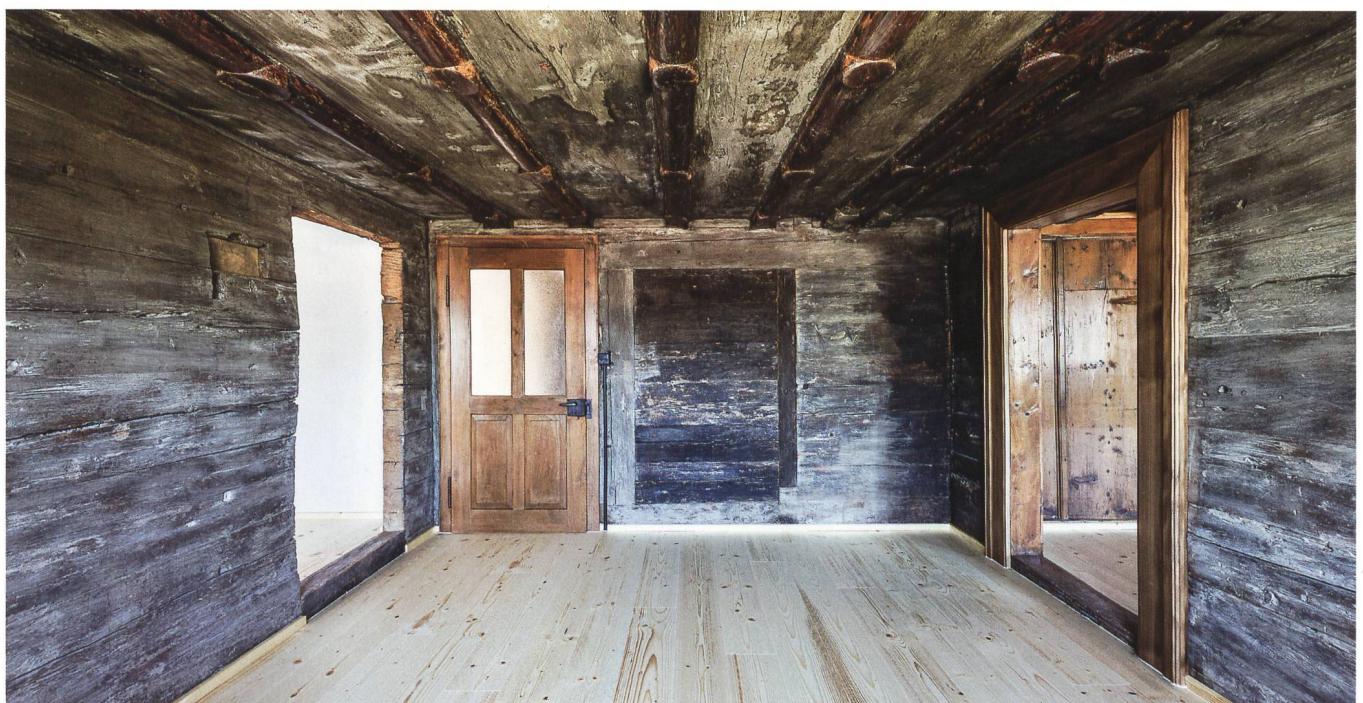
Abb. 24: 2. Obergeschoss, Kammer im Vorderhaus mit Bohlen-Balken-Decke und seitlichen Blockwänden. Foto: Regine Giesecke, Zug, 2022.

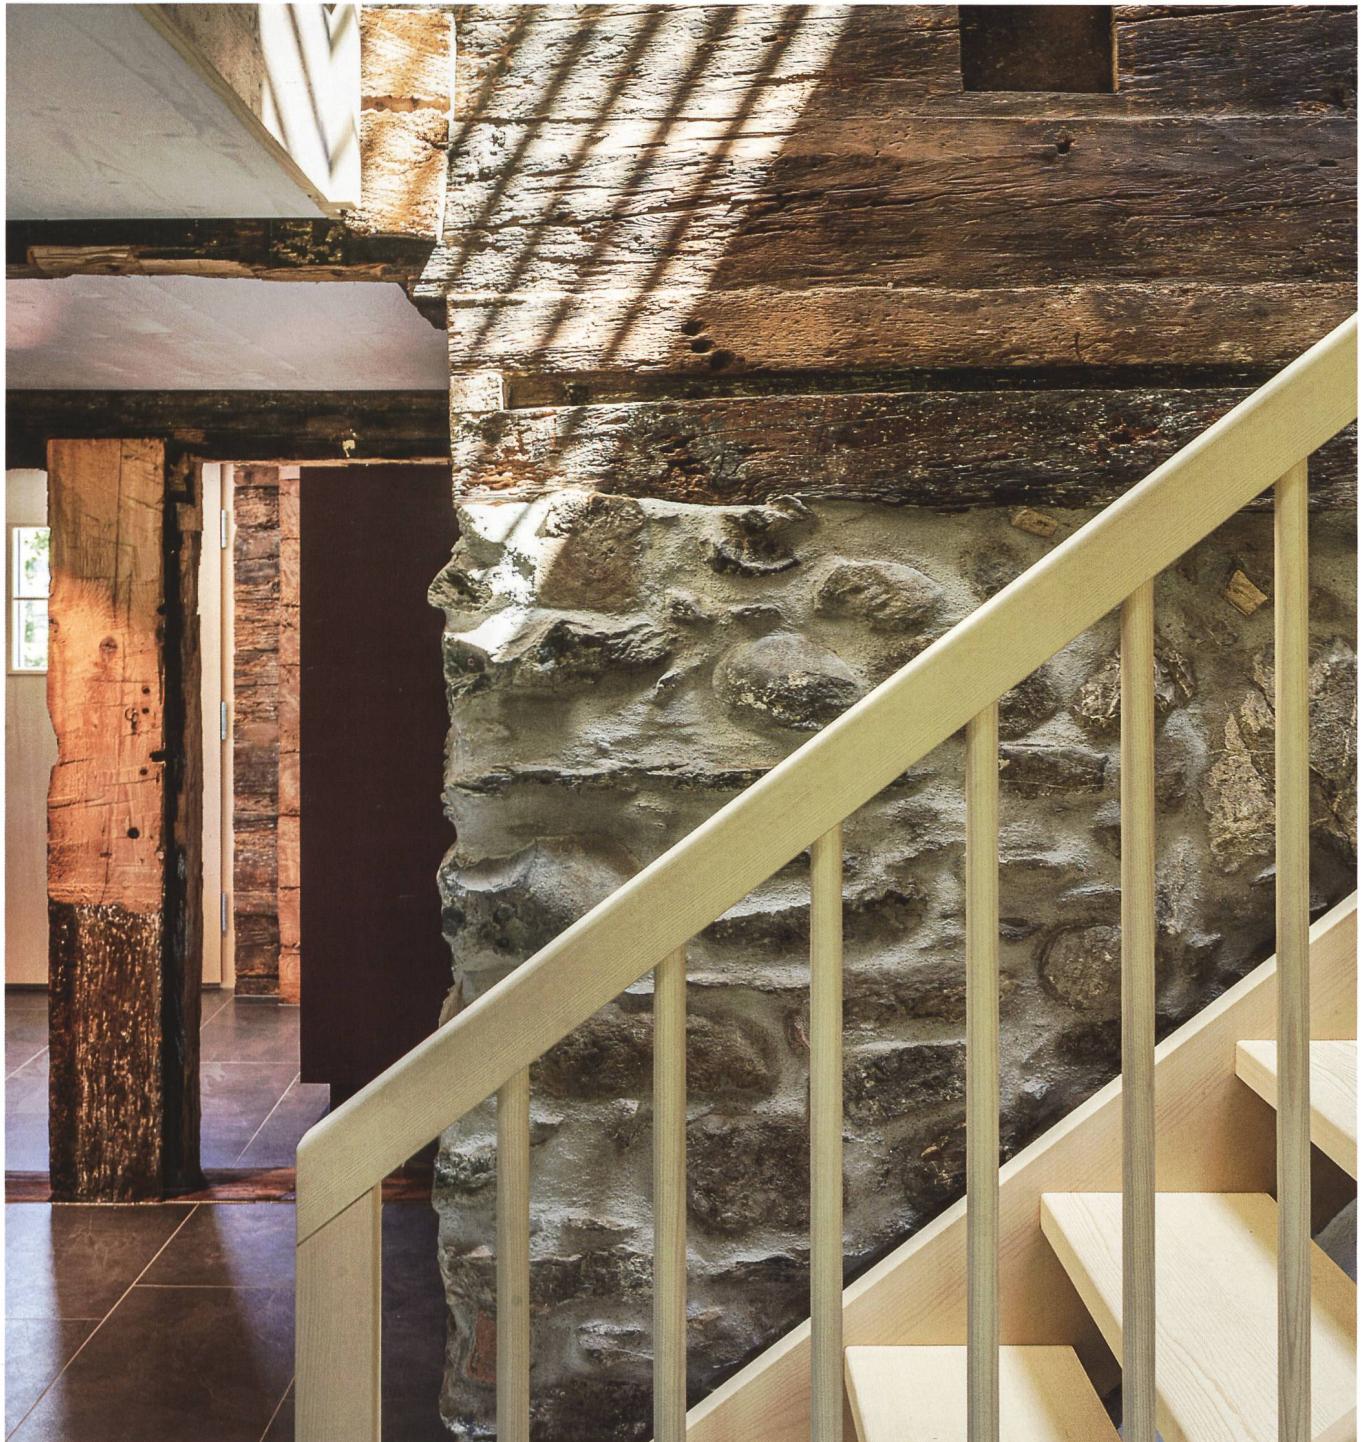
Abb. 25: 1. Wohngeschoss, Detail mit Treppe, Bruchsteinmauer und Blockwand. Foto: Regine Giesecke, Zug, 2022.
