Die gelungene Restaurierung eines mittelalterlichen Blockbaus in Oberschönenbuch, Ibach/Schwyz

Einblick in die denkmalpflegerische Praxis

Ulrike Gollnick und Monika Twerenbold

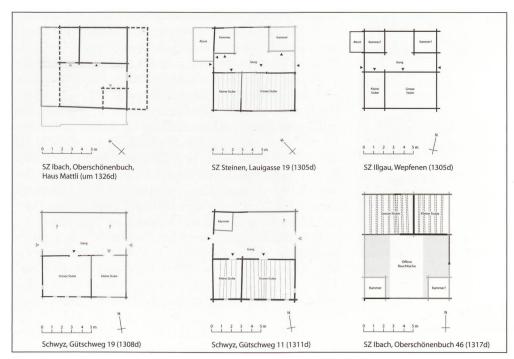
Abb. 7: Vergleich der Grundflächen etwa zeitgleicher Bauten.

Der ursprüngliche Blockbau¹¹ hat in Firstrichtung (Nord-Süd) ein Innenmass von 10,35 cm, die Breite (West-Ost) beträgt im Innern 8,3 m. Dies ergibt eine Grundfläche von knapp 86 m² – im Verhältnis zu anderen zeitgleichen Bauten ist dies ausserordentlich grosszügig (Abb. 7).

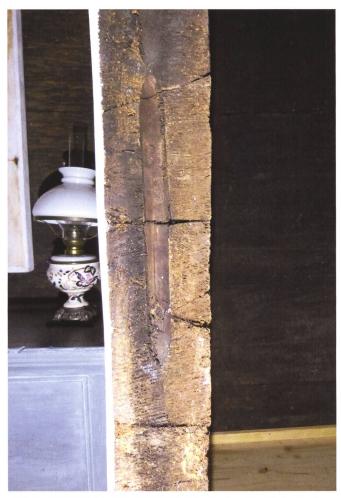
Abb. 8: Schwyz/Ibach, Oberschönenbuch 46. Zweites Wohngeschoss. Konkav gehobelte Auflageflächen der Vierkantbalken, nur die Kanten kommen aufeinander zu liegen. Im nachträglichen Wandeinschnitt sind ferner die Negative der Holzdübel zu erkennen.

Die einzelnen Wände bestehen aus sorgfältig mit dem Breitbeil zugerichteten, hochkant aufeinander geschichteten Vierkanthölzern. Als Bauholz wurde für den Kernbau mehrheitlich Herzstücke der Fichte (*picea abies*) und Tanne (*abies alba*) verwendet, die Balken der Bohlen-Balkendecke sind aus Föhrenholz (*pinus sylvestris*). ¹² Die Auflageflächen wurden konkav gearbeitet (Abb. 8). Durch das Gewicht der Blockwand und Moos, welches zwischen die Balkenlagen gelegt wurde, entsteht so ein winddichtes Gefüge. ¹³

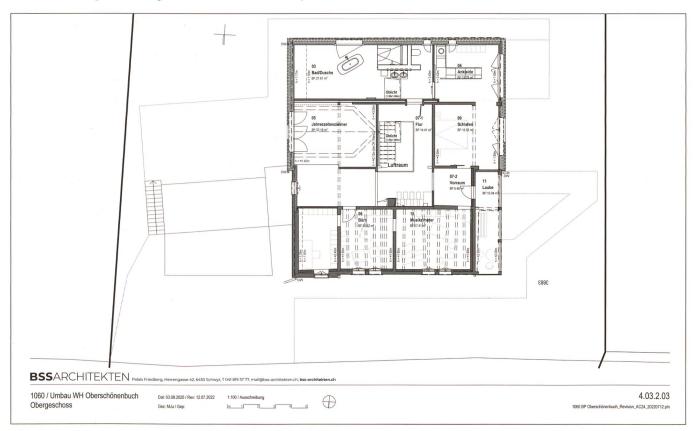
Abb. 19: Grundrissplan 2. Wohngeschoss. BSS Architekten Schwyz, 2022.

Das Vorderhaus ist bauzeitlich vollständig erhalten. Die beiden Zimmer dienen heute als Büro- und Musikzimmer. Im Hinterhaus waren die Blockwände der beiden Kammern zur ehemaligen offenen Rauchküche inklusiv einem Teil der Bodenbohlen der westlichen Vorkammer vorhanden. Dieser Befund mittelalterlicher Bodenbohlen in einer Vorkammer kann als eine kleine Sensation bezeichnet werden. Die westliche Kammer dient nun als Schlafzimmer, der östliche Raum mit dem markanten Quergiebel neu als Lesezimmer.

In der südlichen Gebäudeschicht wurde ein grosszügiges Bad und eine Ankleide eingebaut.

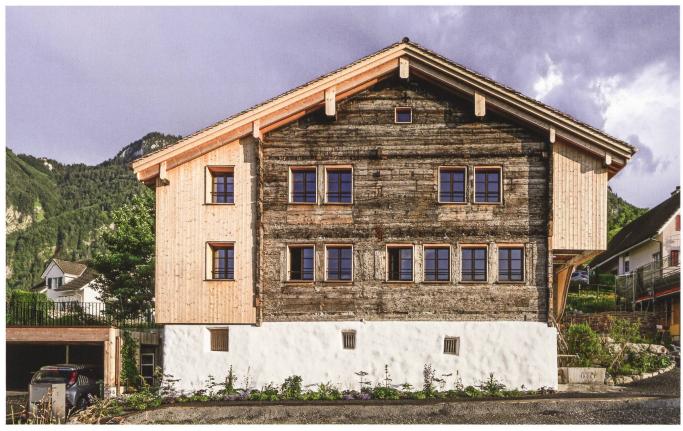
Abb. 20: Nordansicht. Foto: Regine Giesecke, Zug, 2023.

Die Hauptfassade (Nordfassade) konnte von den unpassenden Ambit-Aspahlt-Platten befreit werden. Zum Vorschein kam das mittelalterliche Blockgefüge mit den fassadenbündigen Boden- und Deckenbohlen, den Eckvorstössen und

den partiell erhaltenen Einzelvorstössen. Die Hauptfassade war in einer jüngeren Bauphase verputzt und mit Holznägeln als Putzträger drapiert worden. Zusammen mit der Bauherrschaft einigte man sich auf einen möglichst pragmatischen Umgang mit diesem gewachsenen Erscheinungsbild.

Es wurde nur eine sanfte Reinigung der sichtbaren Holzfassade mit Erhalt der Holznägel durchgeführt. Die seitlichen Lauben wurden mit einer vertikalen Holzschalung verkleidet. Die mittelalterliche Silhouette ist somit sehr schön ablesbar.
