Rubrik: Denkmalpflege im Kanton Schwyz 2023

Denkmalpflege im Kanton Schwyz 2023

Monika Twerenbold und Géraldine Burger

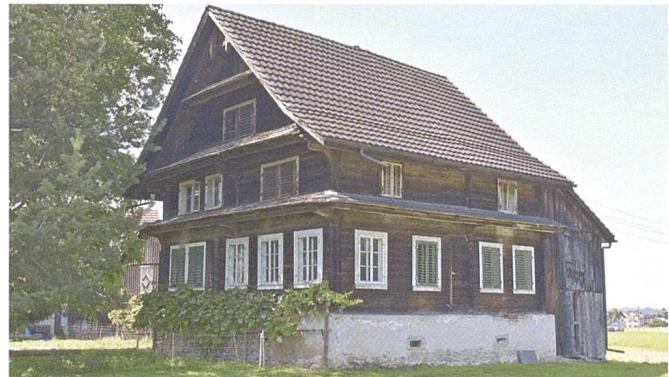
Abb. 1: Bestandesgebäude an der Hengstackerstrasse vor der Restaurierung 2021. Foto: Kantonale Denkmalpflege Kanton Schwyz.

auf einem Sockel aus Bruchsteinmauerwerk, mit durch Sandsteingewände gefassten Sockelöffnungen. Das Gebäude verfügt über zwei Voll- und zwei Dachgeschosse und ist komplett unterkellert. Es gibt keine Lauben am Gebäude, die Giebel- sowie Trauffassaden sind jedoch mittels Klebdächer gegliedert. Auf der Nordseite des Kernbaus wurde ein nicht unterkellerter, zweigeschossiger Schopf mit Deckleistungsschalung nachträglich angebaut, der der Erschließung des Hauses diente und indem sich das Plumpsklo befand (Abb. 1).

Grundsätzlich befand sich das Wohngebäude vor der Restaurierung durch die Architekturbüros Toni Schnellmann aus Galgenen und JJADM Architektur aus Luzern, in einem guten Zustand. Bestehende bauliche Elemente wurden erhalten und wenn nötig repariert. Die Grundmauern aus gemörteltem Bruchstein waren zum grössten Teil intakt, einige Partien wurden aufgefrischt und die Außenmauer mit einem neuen Kalkputz versehen. Die vorhandene Holz-

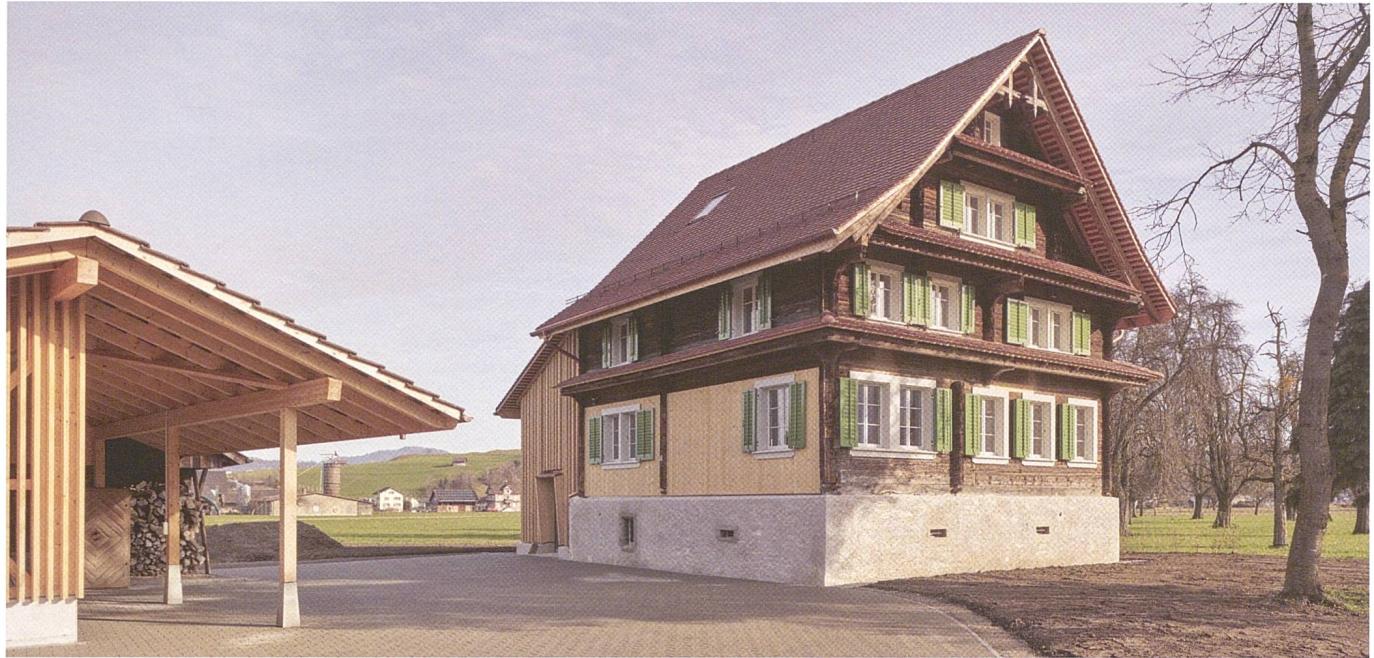
Abb. 2: Aussenansicht des Ensembles mit dem Wohnhaus und dem am Schopf angebauten Carport. Foto: Karin Gauch und Fabien Schwartz, Zug.

Sämtliche Öffnungen des Altbau wurden bei der Restaurierung beibehalten. Die Eingangstür, eine Brettertür mit aufgedoppelten Rauten und einem Türklopfen, die bereits 1986 im Kurzinventar der Bauernhausforschung erwähnt wurde, blieb erhalten. Die Fenster des Altbau wurden durch aussen deckend gestrichene und innenseitig Natur belassene Holzfenster ersetzt, die Sprosseneinteilung wurde von ihren Vorgängern übernommen. Der nördliche jüngere Anbau konnte durch ein neues Volumen ersetzt werden. An diesem neuen Anbau waren grössere Fenster möglich, die hinter der durchlaufenden Holzverschalung nur unauffällig in Erscheinung treten. Die noch vorhandenen hölzernen Fensterläden des Hauptbaus wurden saniert und in einem helleren grünen Farbton gestrichen. Wo nötig wurden die Läden passend zum Bestand ergänzt. Das Dach, das zwischen den Sparren gedämmt wurde, erhielt zwei neue Dachflächenfenster. Gedeckt ist die Dachfläche mit Biberschwanzziegeln (Abb. 2).

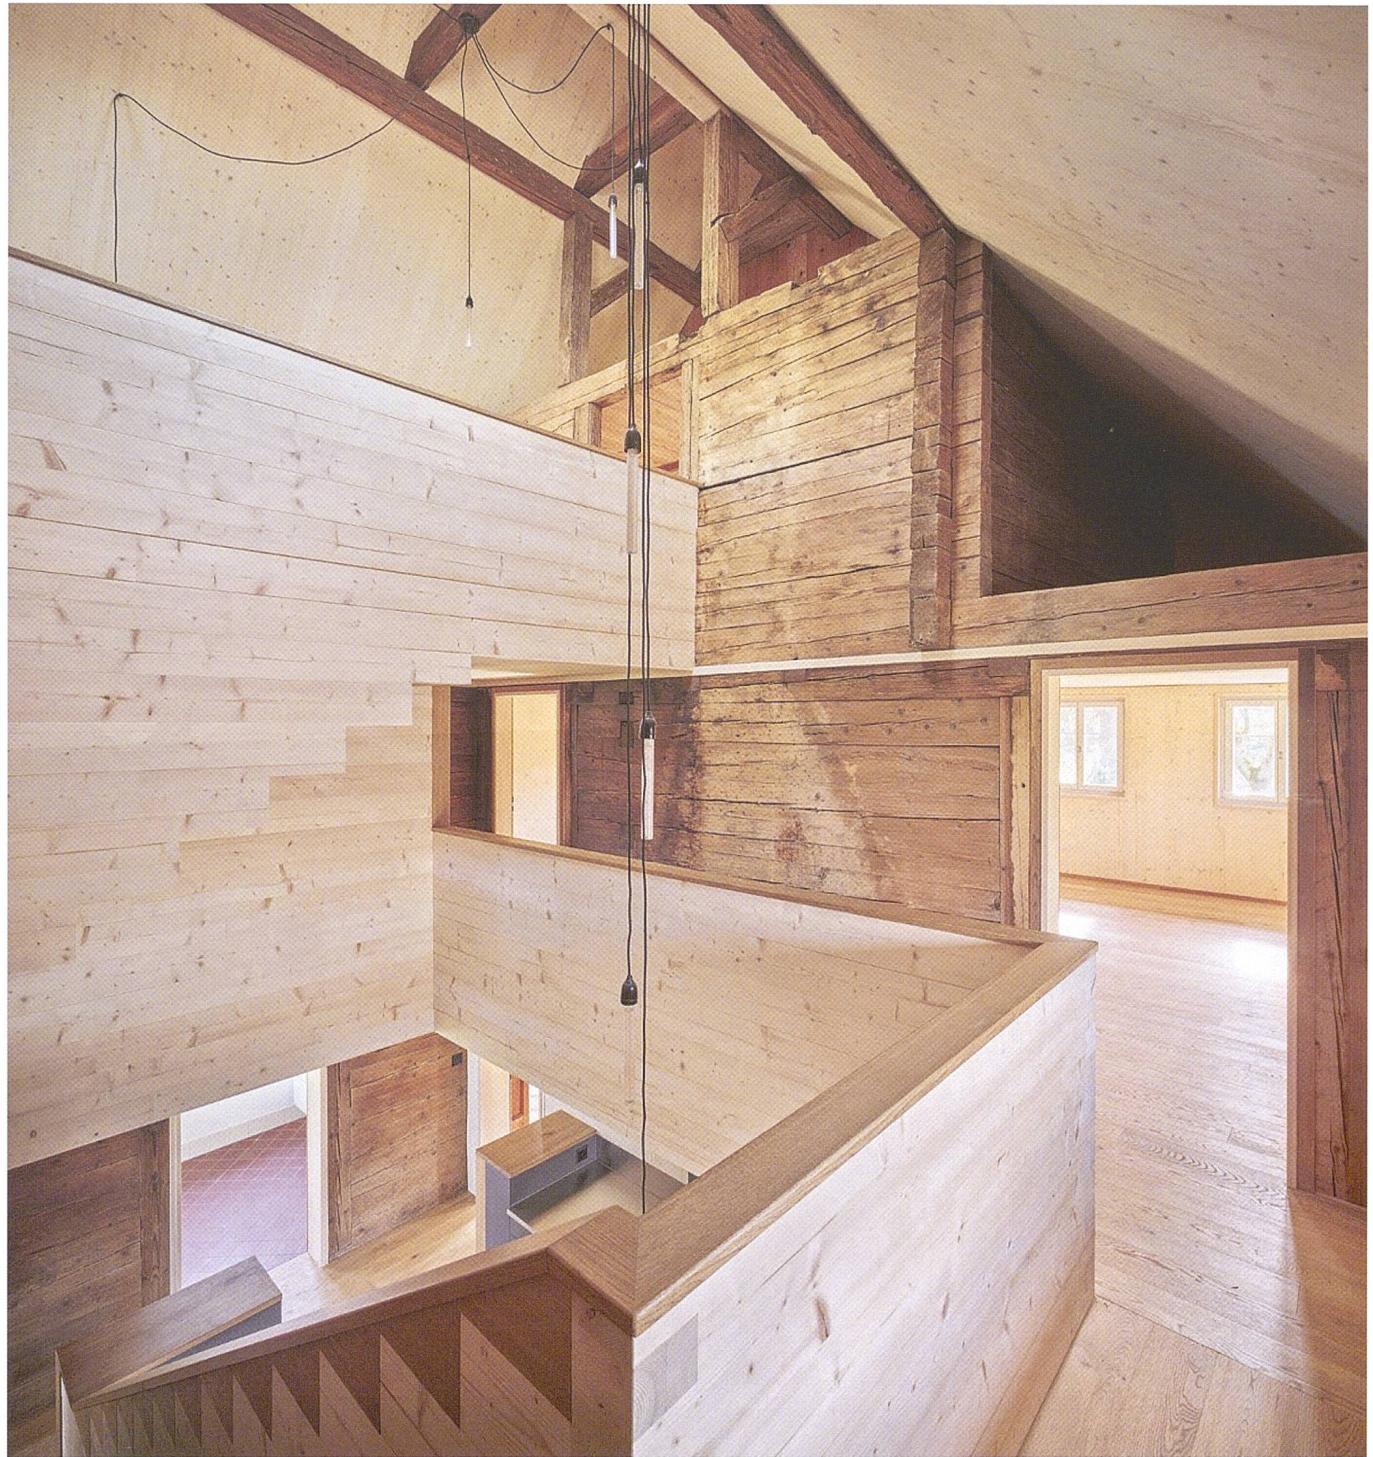
Abb. 3: Die neue grosszügig geöffnete Treppenerschliessung oberhalb der Küche. Foto: Karin Gauch und Fabien Schwartz, Zug.

Im Innenraum bleibt der Charakter des Bestandes erlebbar und trotzdem wurde ein moderner Wohnraum geschaffen. Der Grundriss orientiert sich stark an der bestehenden Struktur. Aus der kleinen Kammer neben dem Hauseingang im Erdgeschoss, sowie der entsprechenden Kammer im Obergeschoss wurden zwei Nasszellen. Die Wand zwischen Eingangsraum und Küche wurde ausgebaut und die Treppe führt neu quer zum First hinter der Küchenzeile ins Obergeschoss. Über der Küche wurde ein Teil der Decke entfernt, sodass ein grosszügiger offener Raum bis unters Dach entstanden ist. Die ausgebaute ehemalige Küchenwand konnte an anderer Stelle wiederverwendet werden. Vom Obergeschoss führt eine gewundene Treppe mittig der Nordfassade ins Dachgeschoss, wo man firstparallel gegenüber der Dachkammer ankommt. In diesem Geschoss ist der Luftraum oberhalb der Küche spürbar und die Dachflächenfenster tragen zusätzlich zu einem grosszügigen Raumgefühl bei (Abb. 3). Der ehema-

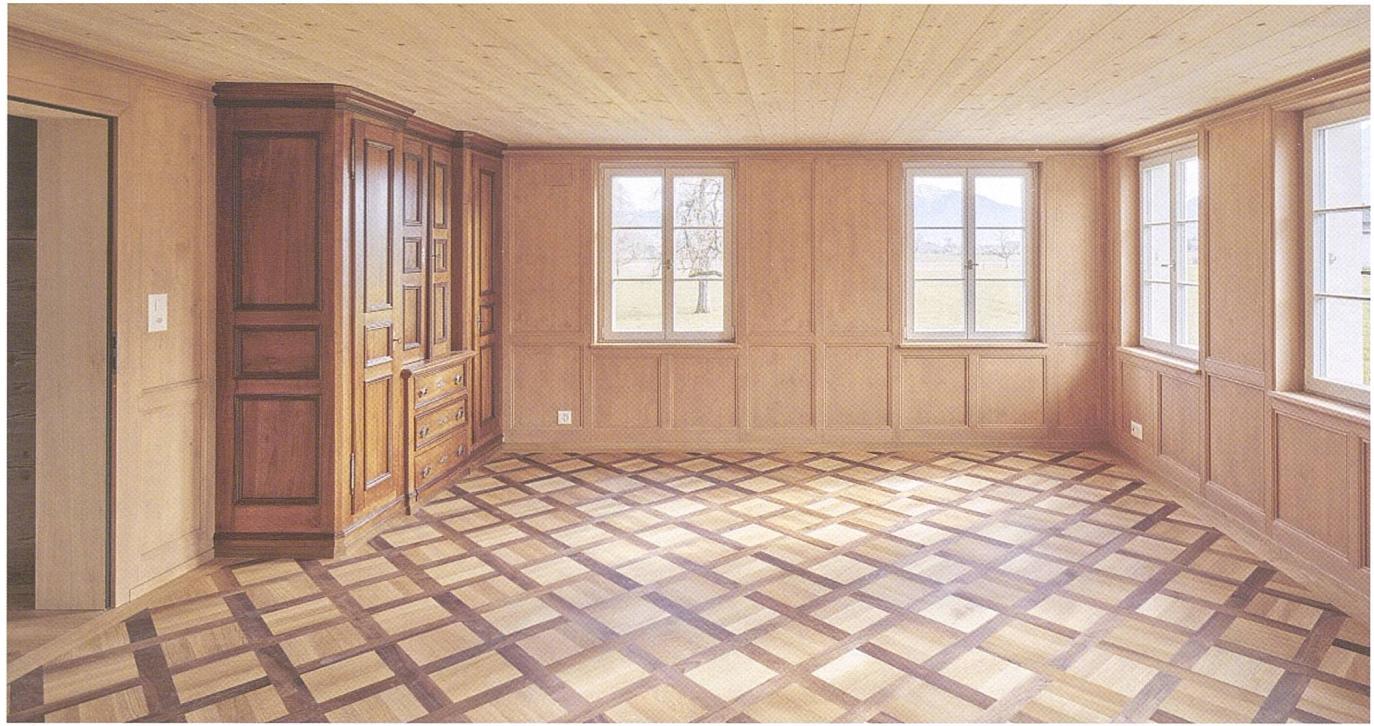
Abb. 4: Grosse Stube mit historischem Wandschrank und neuem zweifarbigem Kassettenparkett. Foto: Karin Gauch und Fabien Schwarz, Zug.

lige Hühner- und Ziegenstall im Untergeschoß wurde zu einem erweiterten Wohnraum, in dem noch die ursprüngliche Bruchsteinmauer erlebbar ist. In der grossen Stube wurde das historische Buffet saniert und ein zweifarbiges Kassettenparkett eingebaut (Abb. 4). Die bestehenden inneren Trennwände zeigen den Blockbau, die innen gedämmten Außenwände wurden, abgesehen von der Stube, mit einem schllichten Holztäfer verkleidet. Im Giebelbereich über dem Anbau wurde auf eine Außenwärmung gewechselt, verkleidet mit einer horizontal verlaufenden Holzschalung. So ist die Bohlenwand auf der Nordseite über die gesamte Höhe im Innern des Hauses sichtbar.

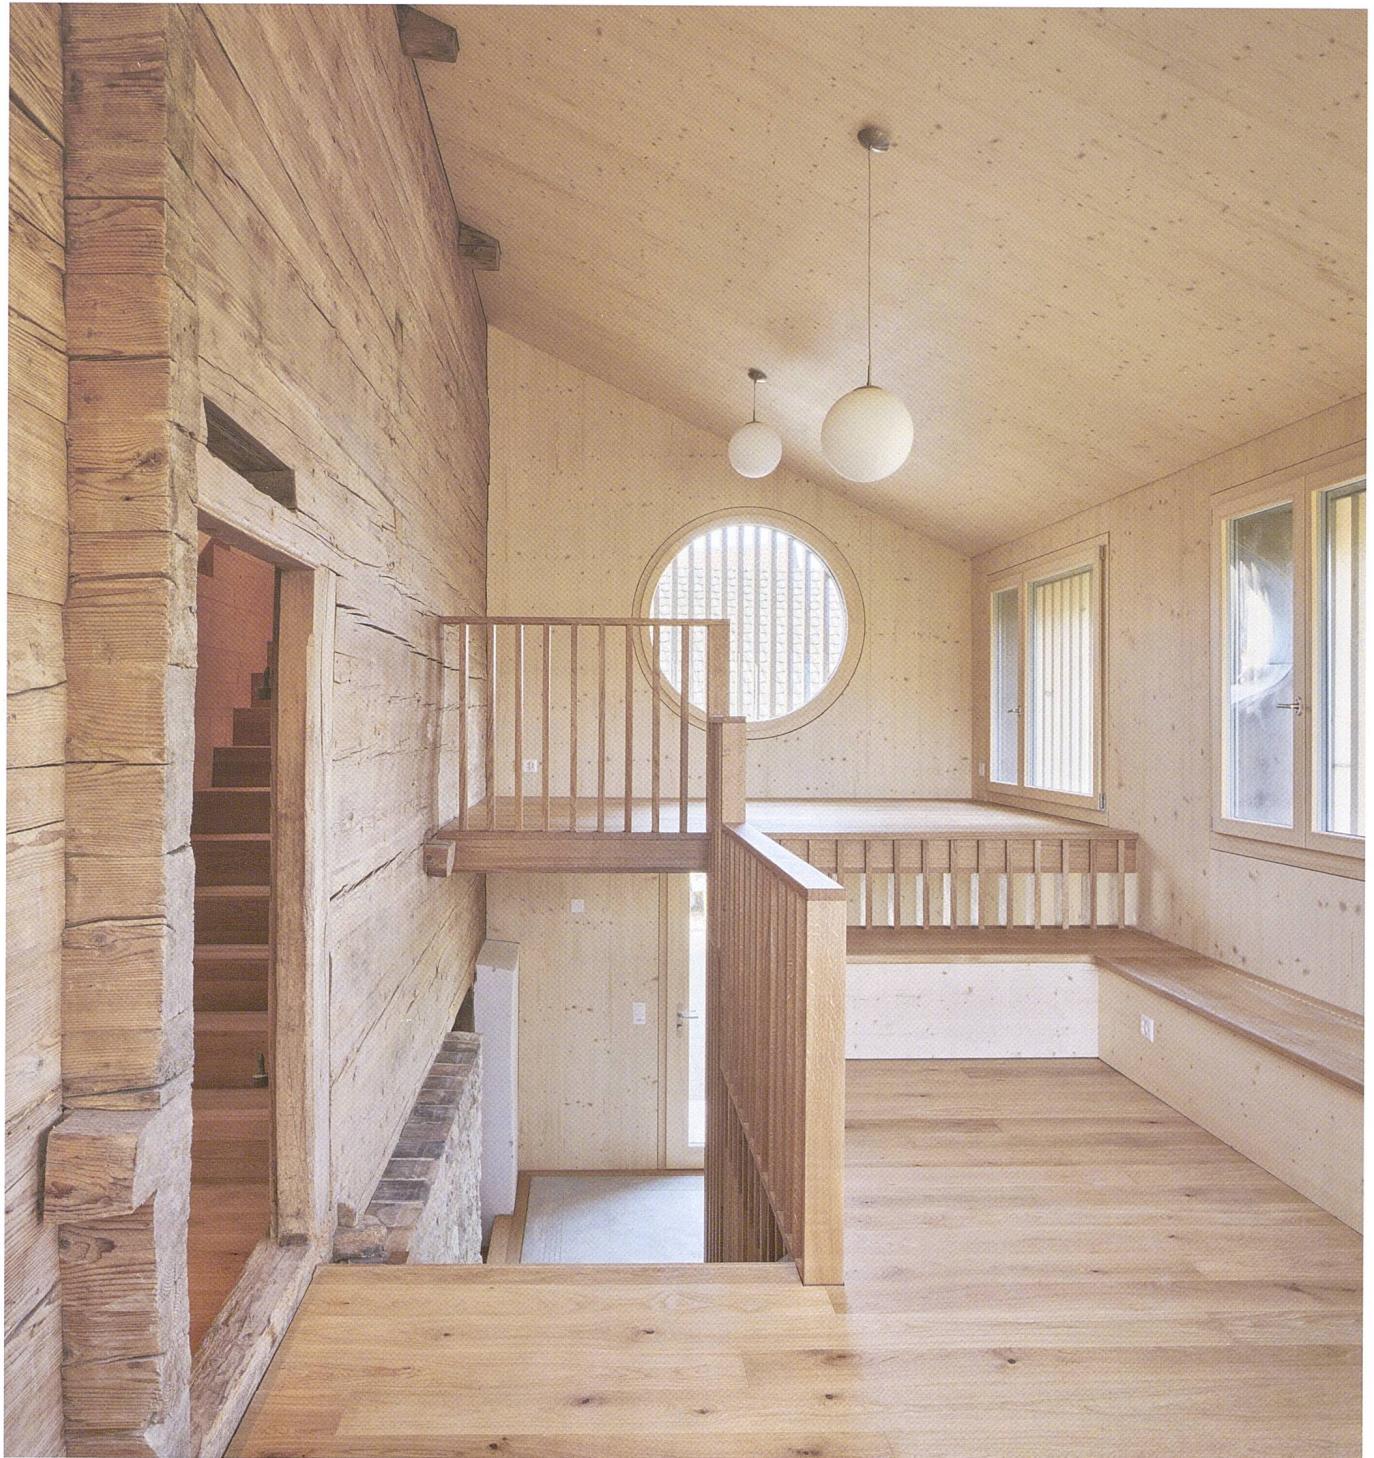
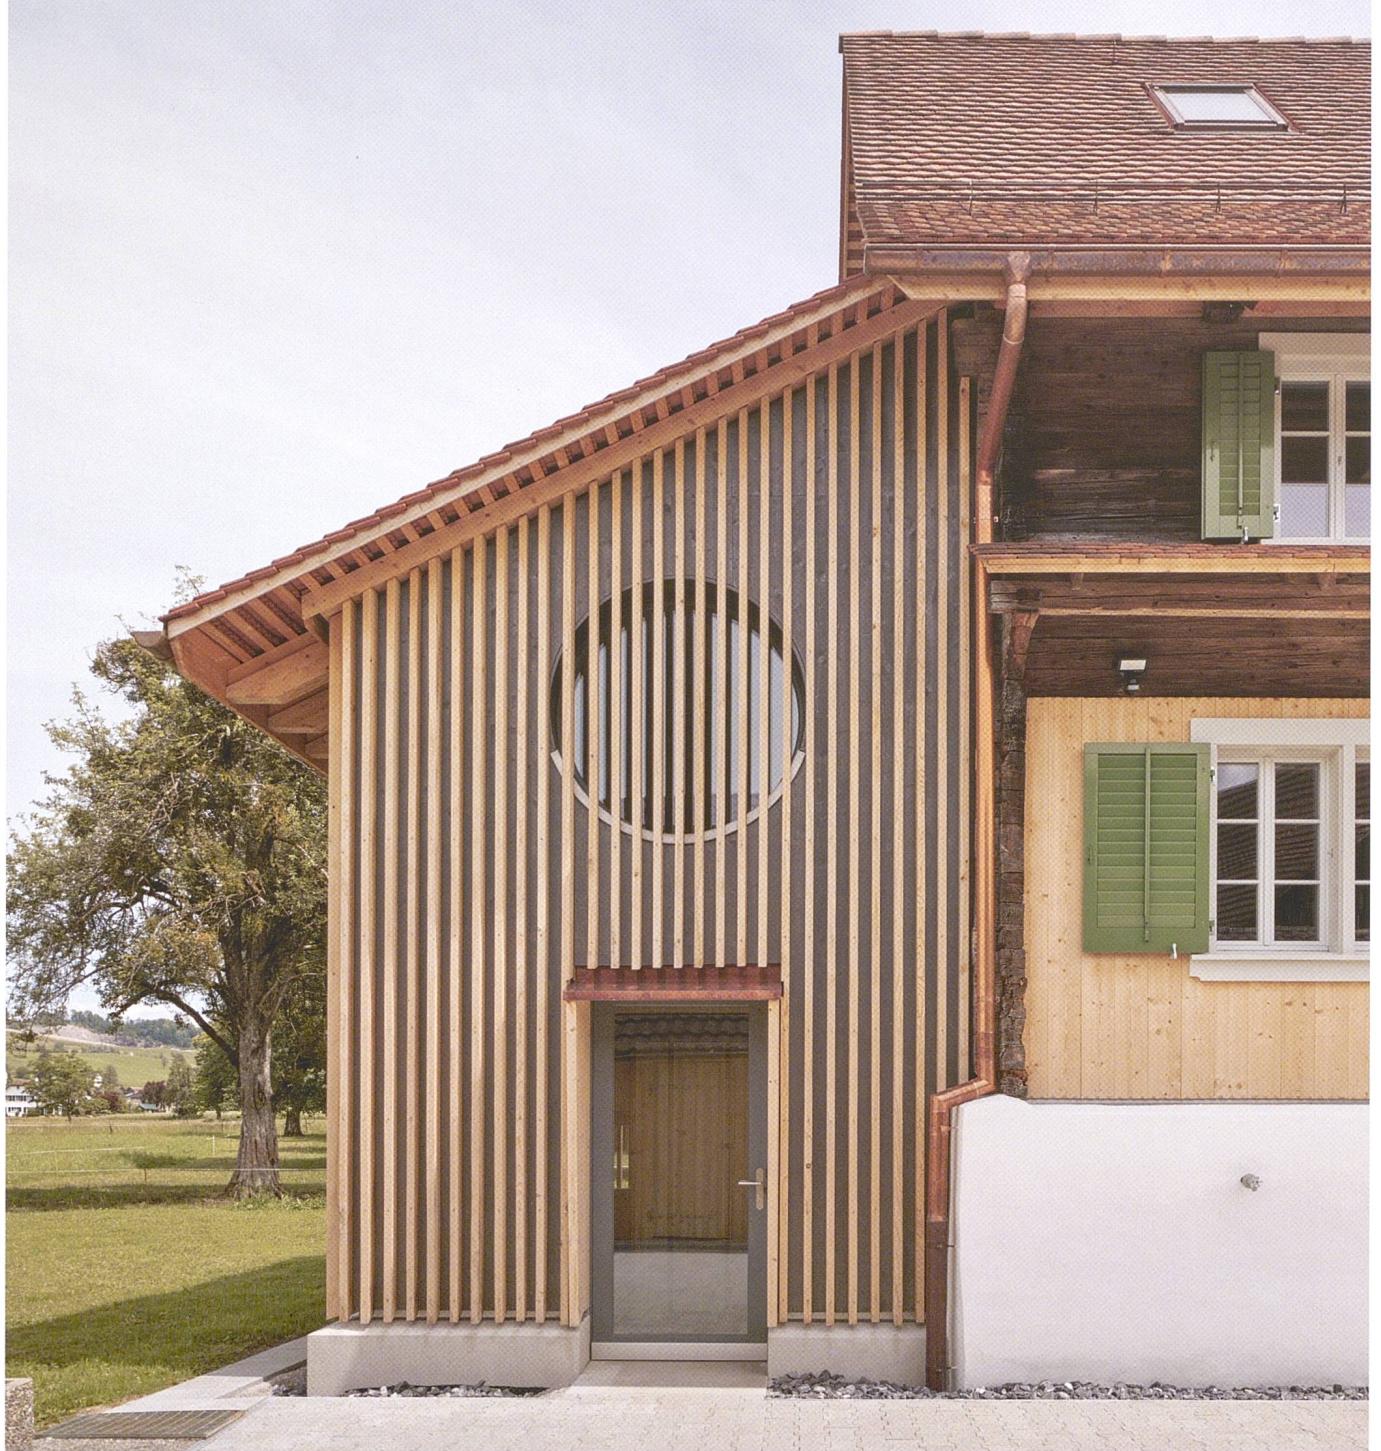
Abb. 5: Innenraum des nördlichen Anbaus mit den ehemaligen Außenmauern des bestehenden Wohnhauses. Foto: Karin Gauch und Fabien Schwartz, Zug.

Abb. 6: Ersatz des nördlichen Anbaus in derselben Volumetrie wie der Vorgängerbau. Foto: Karin Gauch und Fabien Schwartz, Zug.

Der bestehende Anbau wurde rückgebaut und durch einen Neuen in derselben Volumetrie ersetzt. Dieser dient weiterhin der Erschließung des Kernbaus sowie als erweiterter Wohnbereich. An die Stelle des ehemaligen Plumpsklos ist eine offene Galerie getreten. Der Anbau ist mit einer Fassade aus schlanken stehenden Holzlamellen zurückhaltend gestaltet und fügt sich gut in das Gesamtbild ein (Abb. 5 und 6).

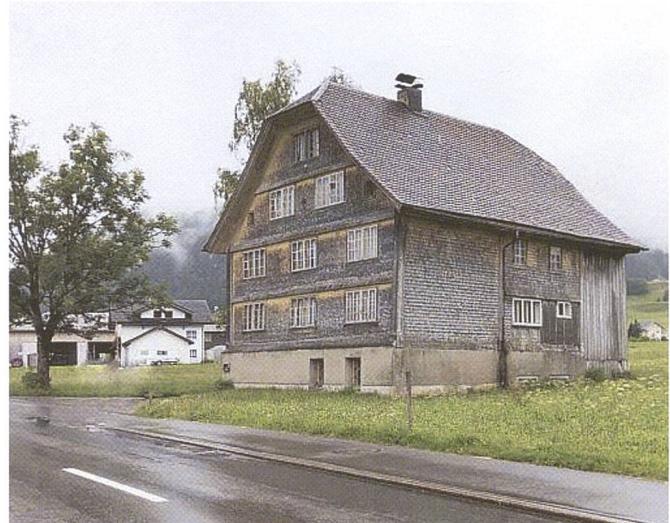
Das stattliche Haus befindet sich an prägnanter Alleinlage, südöstlich des Dorfkerns von Gross. Es steht in West-Ost-Richtung, mit einer nach Osten orientierten Hauptfassade zur Grosserstrasse. Das Holz für den Bau stammt aus dem Klosterwald von Einsiedeln und wurde in den Winterhalbjahren 1831 und 1833 geschlagen. Das biedermeierliche Gebäude wurde als zweigeschossiger Blockbau über einem gemauerten Sockelgeschoss errichtet. Das markante, ebenfalls zweigeschossige Satteldach mit Teilwalm sitzt symmetrisch auf dem Volumen. Der biedermeierliche Baustil zeigt sich in der kompakten Form und der strengen Vertikal- und Horizontalgliederung. Die Schablonenmalerei an der Dachuntersicht entstand anfangs des 20. Jahrhunderts. Die Horizontalunterteilung äussert sich durch Wasserschläge über dem Sockel und über jeder Fensterreihe. Mit seiner $10,5 \times 11,5$ m grossen Grundfläche und den mehr als ein Dutzend Räumen erhebt das Haus einen repräsentativen Anspruch. Das Fehlen der sonst üblichen Lauben an den Trauffassaden begünstigt die stattliche Erscheinung des Gebäudes. Die Grundrissdisposition des Blockbaus mit der Aufteilung in ein Vorder- und ein Hinterhaus stellt das Haus in die Reihe der charakteristischen Innerschweizer Wohnbaugruppe, die ihren Anfang im 12. Jahrhundert nahm (Abb. 7).

Abb. 7: Schindlerhof, Aussenansicht der Ostfassade Richtung Grosserstrasse vor der Restaurierung. Foto: Haupt Holzbauarchitektur, Ruswil.

Die Restaurierung des Gebäudes von 2021 bis 2023 durch die Haupt AG Holzbauarchitektur zeigt einen sensiblen und qualitätsvollen Umgang mit der Substanz des Schutzobjekts. Das im Grundsatz als Mehrgenerationenhaus erstellte Gebäude soll weiter als solches genutzt werden, wobei sich in dem nachträglich angebauten und neu ersetzen Gebäudeteil eine Kleinwohnung für die ältere Generation befindet. Saniert wurden vor allem die Tragkonstruktion des Holzbaus,

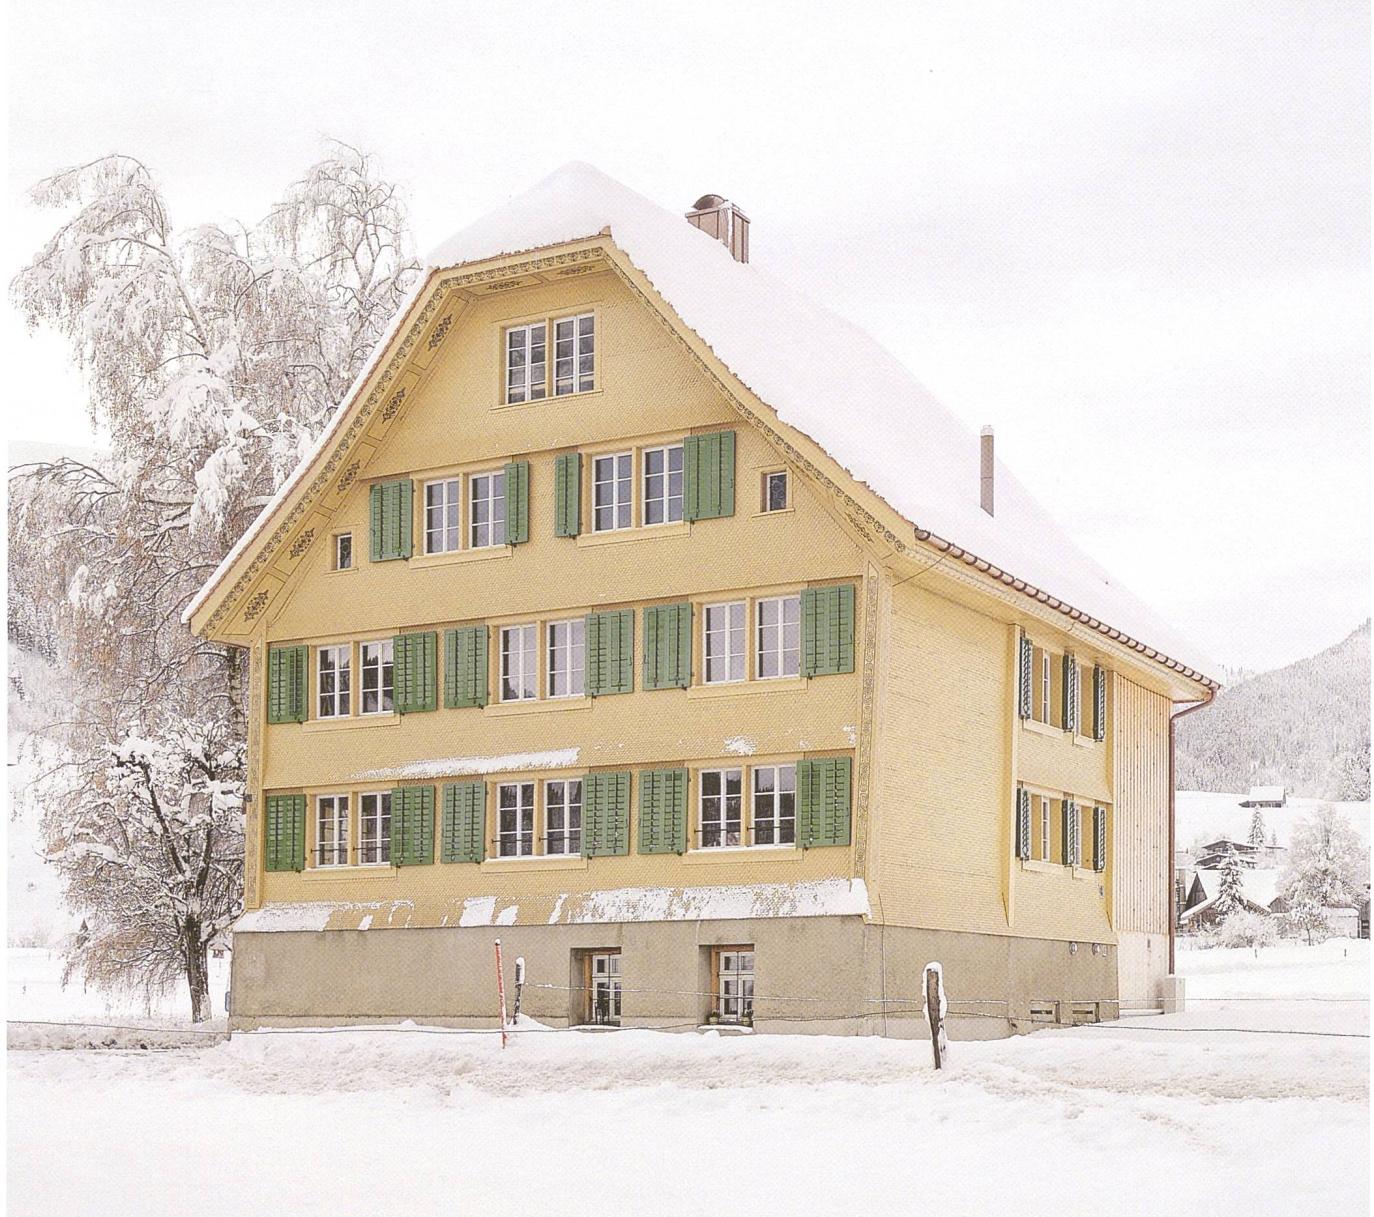
Abb. 8: Schindlerhof, Aussenansicht der Ostfassade Richtung Grosserstrasse nach der Restaurierung. Foto: Haupt Holzbauarchitekten, Ruswil.

die Geschossdecken und der Dachstuhl. In die Fassade des Blockbaus konnten teilweise zusätzliche Öffnungen eingebaut werden, wobei der Ausdruck ruhig und selbstverständlich daherkommt und die historischen Elemente konsequent abbildet. Der bestehende Schindelschirm des Altbau wurde mit neuen Rundschindeln ersetzt, deren Oberflächenbehandlung sich an der Farbgebung einer Fassung nach 1930 orientiert. Die Schablonenmalereien inklusive der Rahmen an den Ecklisenen, Dachuntersichten und Karnissbalken wurden vom Bestand abgenommen und rekonstruiert. Die Haustüre wurde sorgfältig restauriert, wobei das historische Türdoppel abgelöst und einer neuen Türe vorgehängt wurde. Die Fassade des neuen Gebäudeteils, die sich als Deckleisten-schalung präsentierte, konnte neu interpretiert werden. Es wurde nach einer zeitgemässen Öffnungs- und Fassadengestaltung gesucht, welche in Bezug zum Altbau in den Hintergrund tritt und im Ausdruck an die frühere Ökonomie Nutzung erinnert (Abb. 8).

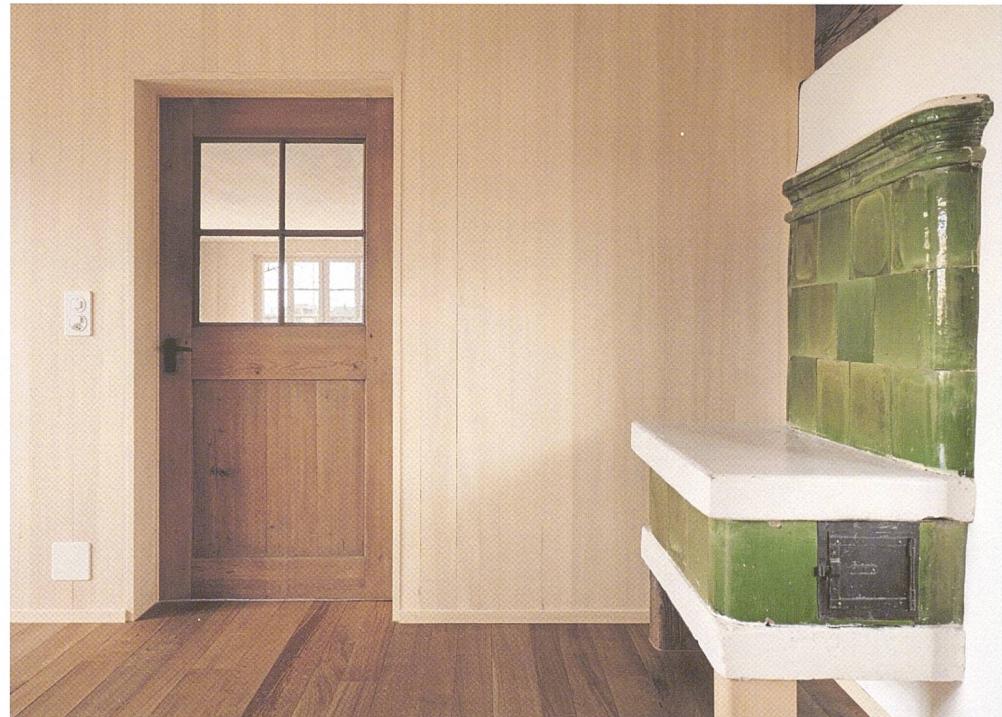
Abb. 9: Schindlerhof, Wohnraum 1. Wohngeschoss mit historischem Kachelofen. Foto: Haupt Holzbauarchitektur, Ruswil.

Raumgeometrien angepasst wurde. Sowohl der Kachelofen in der grossen Stube als auch der Holzkochherd wurden gereinigt, geflickt und anschliessend wieder gangbar gemacht. In ähnlicher Weise wurde die ehemalige Telefonkabine und das sich im Esszimmer befindende Chustbänkli erhalten (Abb. 9). Das Haus wurde von innen gedämmt, die

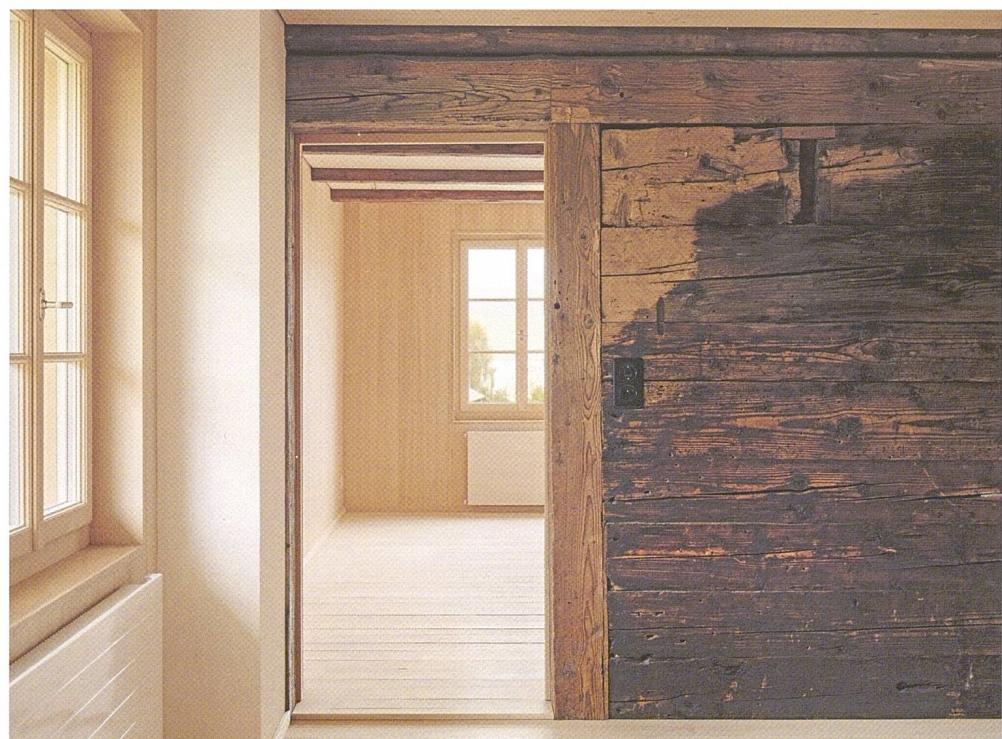
Abb. 10: Schindlerhof, Bestehende Bohlenständerwand zwischen den Zimmern im zweiten Wohngeschoss, Foto: Haupt Holzbauarchitektur, Ruswil.

Aussenwände wurden mit einer einfachen Holztäferung verkleidet, während ein Teil der inneren Trennwände teilweise noch den ursprünglichen Blockbau zeigt. Die bestehende Raumaufteilung sowie auch die Erschliessung und die bestehende Treppe vom Erdgeschoss ins Obergeschoss wurden im Hauptbau weitestgehend erhalten (Abb. 10).

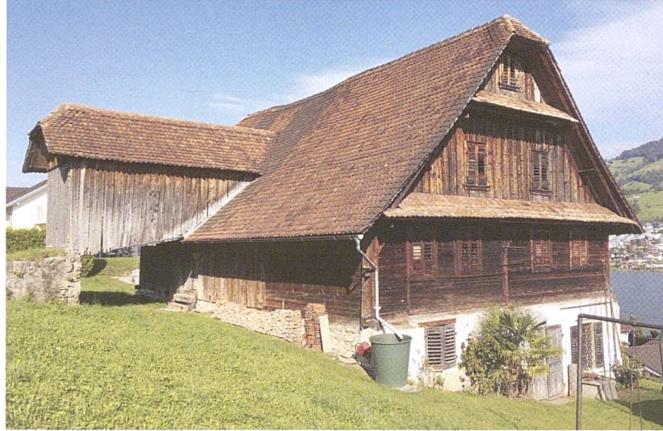
Abb. 11: Trotte vor der Restaurierung. Foto: Kantonale Denkmalpflege Schwyz.

Beim Ökonomiegebäude am Rainhofweg in Küssnacht handelt es sich um eine historische Trotte aus dem 18. Jahrhundert an charakteristischer Lage. Die Trotte weist einen gemauerten Unterbau auf, der Oberbau ist in einer Balken-Ständerkonstruktion ausgeführt und schliesst mit einem Krüppelwalmdach ab. Die sichtbaren Pfosten weisen an den Fassaden sehr schöne Kopfstreben auf. Im Inneren ist die originale Grundrissstruktur nach wie vor vorhanden. Im Brennereiraum sind ein Dörrofen und ein Brunnentrog, datiert 1862, erhalten. Die wirtschaftliche Bedeutung der Obstverwertung kommt in Grösse und Anordnung der entsprechenden Anlage deutlich zum Ausdruck. In Küssnacht erreichen einzelne Keltergebäude annähernd das Volumen der dazugehörigen Wohnhäuser. So weist auch die Trotte am Rainhof ein stattliches Volumen auf (Abb. 11).

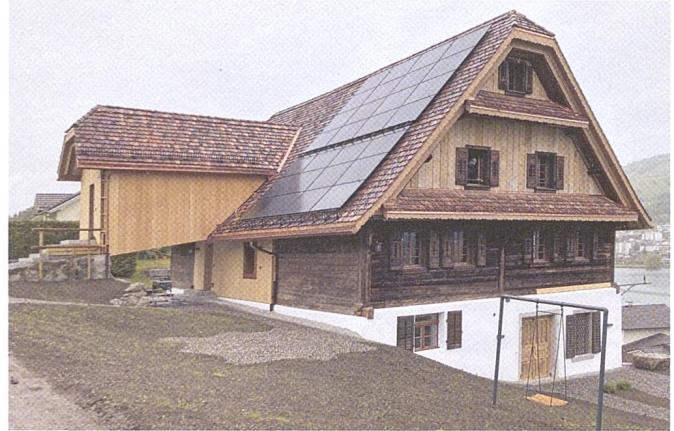
Abb. 12: Trotte nach der Restaurierung. Foto: Strüby AG Schwyz.

Da sich die Trotte in der Landwirtschaftszone befindet, ist eine vollständige Zweckänderung nur mit einer Unterschutzstellung möglich. Dadurch konnten im Jahre 2021 in die Trotte am Rainhofweg zwei Geschosswohnungen und ein gemeinsam nutzbarer Mehrzweckraum im Kellergeschoss eingebaut werden. Die Fassaden blieben komplett erhalten und wurden aufgefrischt. Die nordöstliche Fas-

Die Wohnung im Dachgeschoss ist über den ehemaligen Tennaufgang erschlossen. Der im Brennereiraum vorgefundene Brunnentrog wurde instand gestellt und neu ausserhalb des Gebäudes in die Umgebungsgestaltung integriert (Abb. 12). Die Wohnung im ersten Wohngeschoss orientiert sich an der bestehenden Struktur, indem die beiden Schlafzimmer in den vorhandenen Zimmern untergebracht sind. Die Küche, der Wohn- und der Essbereich sind offen gestaltet und durch die bestehenden Stützen rhythmisiert. Neu hinzugekommen ist ein geschlossener Bereich neben dem Eingang, in dem die Nasszellen untergebracht sind. Der Wohnbereich ist um ca. 60 cm in den Boden vertieft, hier befand sich ursprünglich die Obstquetsche bzw. hier wurde das Obst für die Weiterverarbeitung durch eine Quetsche zerkleinert (Abb. 13). Die Wohnung im Dachgeschoss erhält ebenfalls den offenen Charakter des Bestandesbaus, indem die gesamten Nass- und Küchenräume in einem mittig organisierten Kubus zusammengefasst sind, der nur bis in die bestehende Kehlbalkenlage reicht. So kann die wunderbare stützenlose Dachkonstruktion als grosszügiger Raum erlebt werden. Die innengedämmten Wände sind mit einem hellen Holztäfer verkleidet, die Deckenuntersicht mit einem naturbelassenen Holztäfer. Die Dämmebene liegt über den Sparren, wodurch die Dachstruktur im Innenraum gezeigt werden kann (Abb. 14).

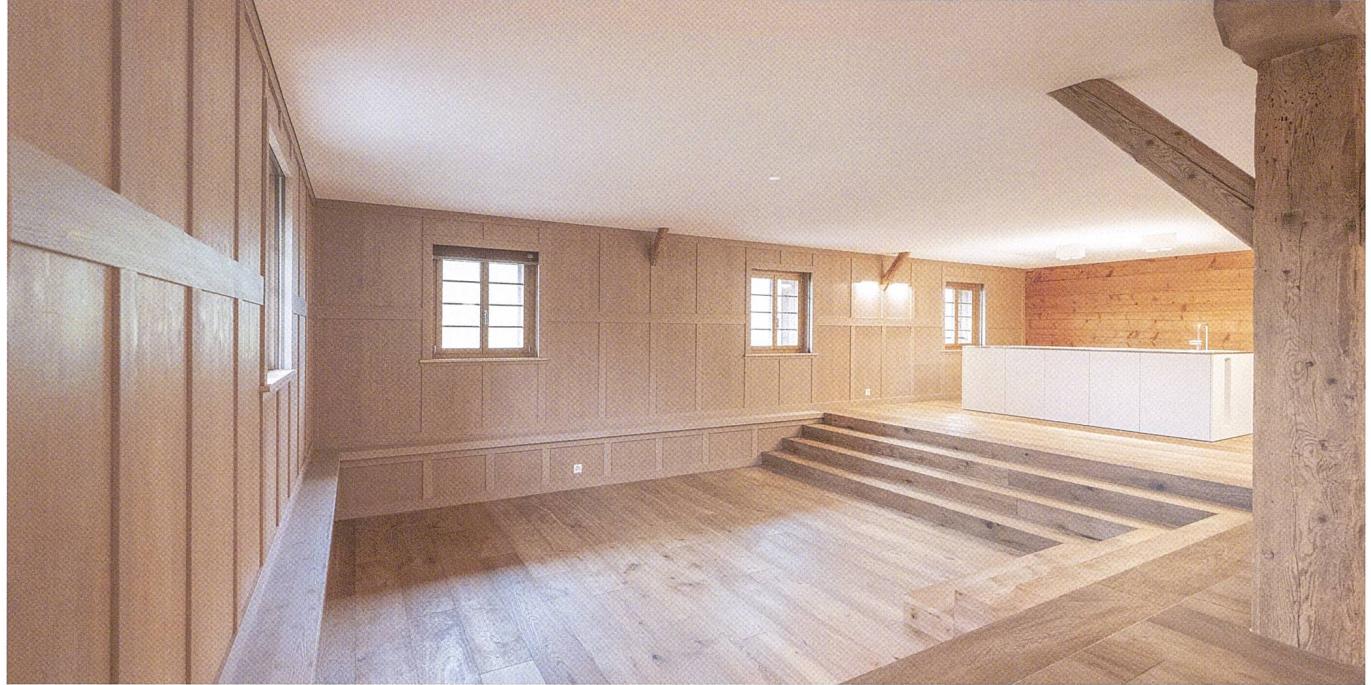
Abb. 13: Alte Trotte, Wohnbereich im ersten Obergeschoss mit vertieften Bereich wegen der Obstquetsche. Foto: Strüby AG Schwyz.

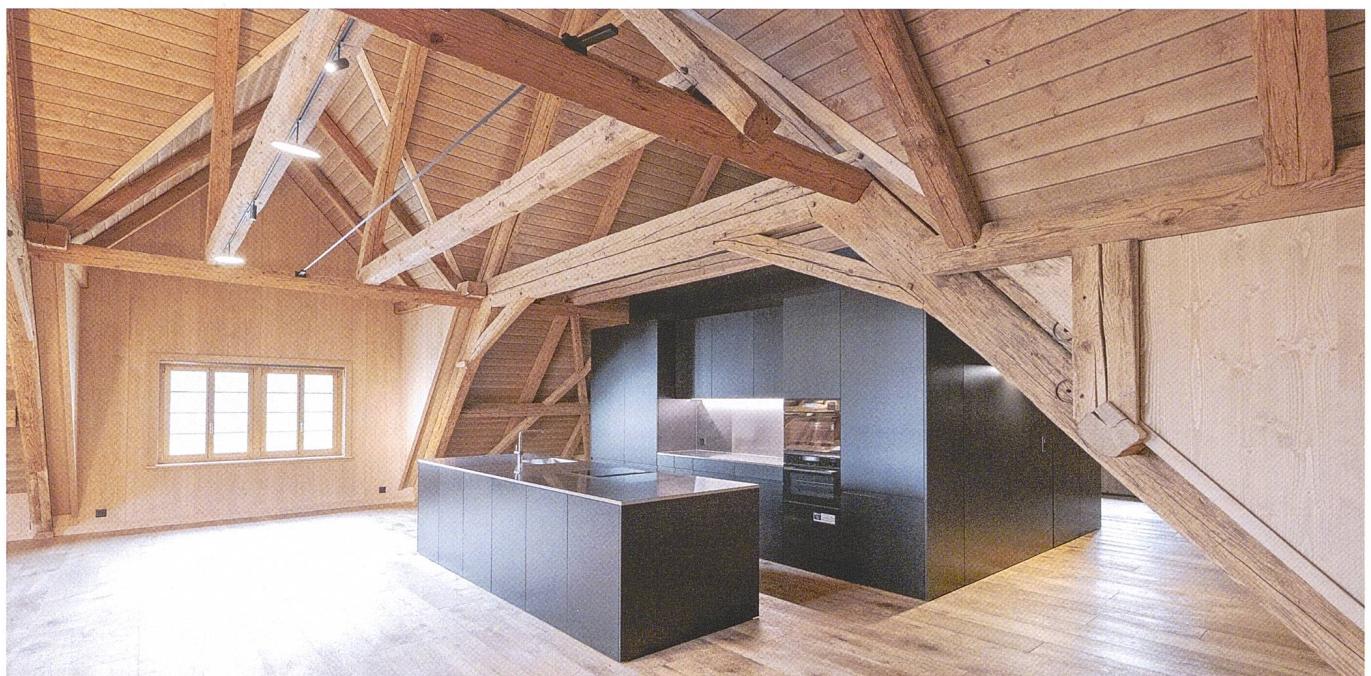
Abb. 13: Alte Trotte, Dachwohnung mit sichtbarer Dachkonstruktion, im Vordergrund die Küche. Foto: Strüby AG Schwyz.

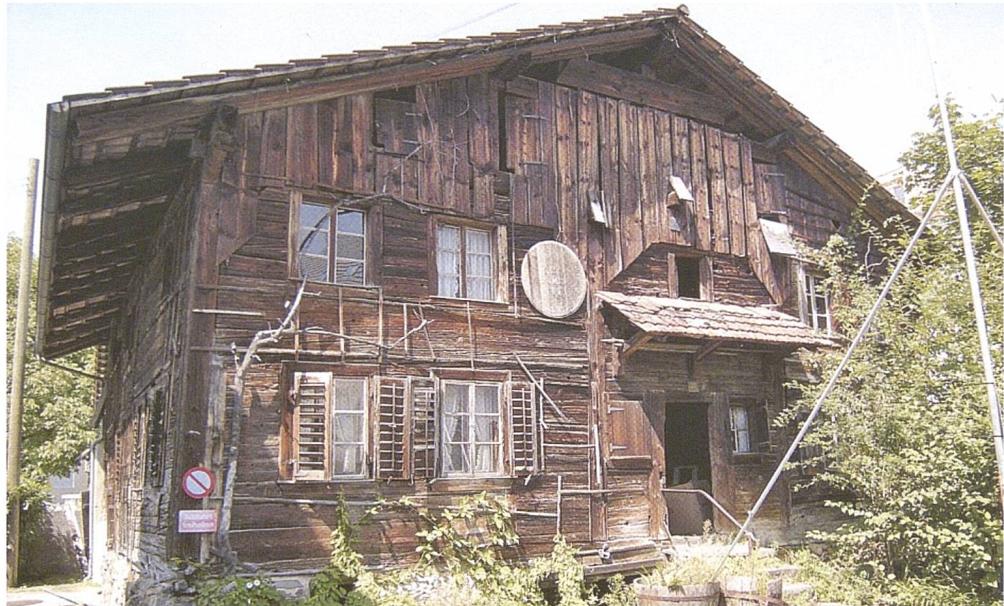
Abb. 17: Alte Farb vor dem Rückbau,
Foto: Kantonale Denkmalpflege
Schwyz.

Bei der alten Farb handelte es sich um einen stattlichen Ständerbau über einem gemauerten Sockel. Gemäss dendrochronologischer Untersuchung entstand er Mitte des 17. Jahrhunderts als zweigeschossiger, beinahe quadratischer Kernbau mit 8 m Seitenlänge. Das Gebäude erfuhr 1703 und 1730 grössere Umbauten.⁸ Eine Besonderheit des Gebäudes war, dass es sich bei der alten Farb um ein Wohnhaus mit Gewerbenutzung handelte. Die eingerichtete und teilweise noch erhaltene Färberei war eine Seltenheit für die Schweiz.

Der Kernbau wurde durch eine firstparallele Binnenwand im Verhältnis drei zu fünf in ein Vorder- und ein Hinterhaus getrennt. Das Vorderhaus, in Richtung südliche Traufseite orientiert, war wiederum in eine Haupt- und eine Nebenstube geteilt. Der giebelseitige, mit Mantelstüden gestaltete Eingang in der Ostfassade führte direkt in den im Hinterhaus gelegenen Küchenbereich. Die Kammern im Obergeschoss, die mittels Treppe über das Hinterhaus erreicht wurden, waren analog den Wohnräumen aufgeteilt (Abb. 17).

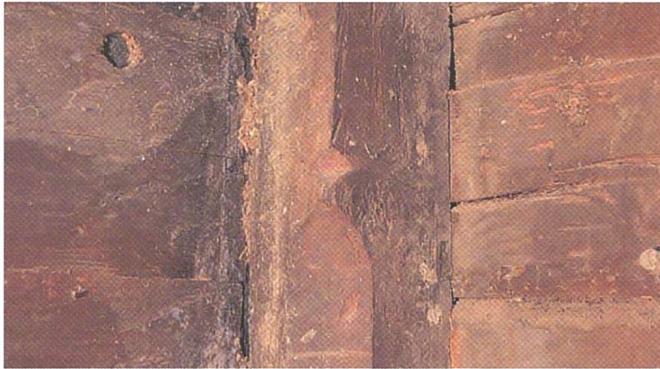
Die Deckenbohlen lagen quer zur Firstrichtung, mit der Stirnseite in Falzen und der Längsseite in Nuten der Wände, was bedeutet, dass sie während der Bauzeit eingesetzt wurden sind. Sie lagen zudem auf einem querlaufenden Unterzug, der ebenfalls das Dekor der Kerbe und des Schildes mit Rille aufwies (Abb. 18).

Abb. 18: Dekor aus Kerbe, mit Schild und Rille.

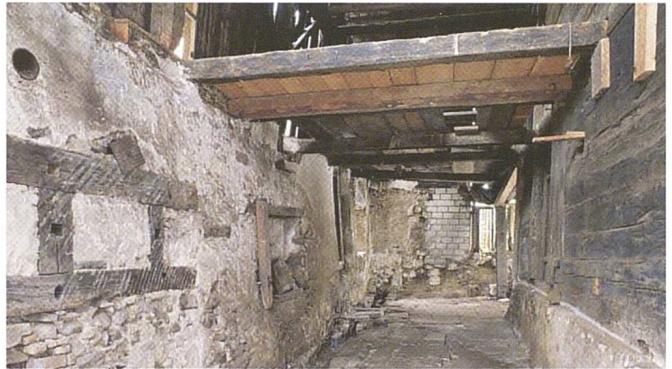
Abb. 19: Färbereibereich. Fotos: Ulrike Gollnick, Schwyz.

nerei eingerichtet. Diese hatte bis ungefähr 1900 Bestand; anschliessend erfolgte eine markante Betriebsvergrösserung in einem nebenan situierten, bis 1997 als Brennerei genutzten Neubau (Rigigasse 23) (Abb. 19).

Der Boden des gewerblichen Anbaus war mit Sandsteinplatten belegt, und wies Gefälle in Richtung Süden auf. Entlang der steinernen Westwand verlief ein aus dem Dorfbach abgeleiteter Kanal, der durch stehende Steine und Platten gefasst wurde und das Gebäude mittig der Wand wieder verliess. Südlich davon befand sich der Färberbereich: Hier standen drei Färberkessel, deren Befeuerung durch gewölbte Öffnungen von aussen erfolgte. Über den Kesseln in der Westwand fand sich eine leiterförmige Steckvorrichtung für Windenägel, an denen die Stoffbahnen in die Kessel gehängt werden konnten. Eine Winde, die den gesamten Raum überspannte, diente zum Heben und Senken der schweren Stoffbahnen. Das Trocknen der Stoffe fand wohl unter der weit auskragenden Traufe der Südfront statt. Der Schopf an der Westfassade und der Abort wurden wahrscheinlich erst bei der Umnutzung zur Brennerei hinzugefügt.¹⁰

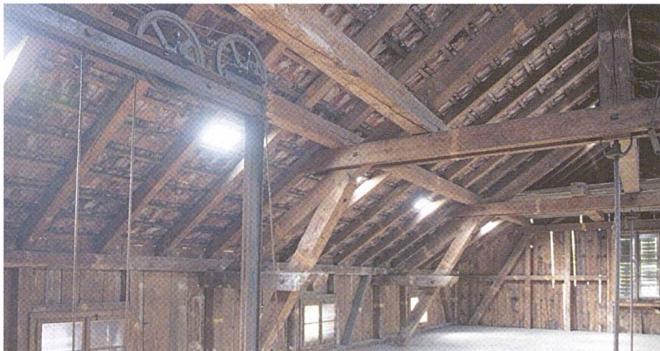
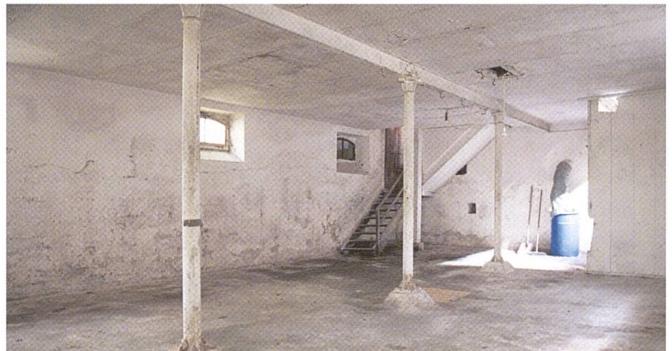
Abb. 20: Dachgeschoss Remise vor dem Umbau.

Abb. 21: Keller vor dem Umbau. Fotos: Kantonale Denkmalpflege Schwyz.

läuft parallel zur Gasse, die zweigeschossige Baute tritt von dieser zurück und ist längs hinter der Brennerei und dem Streiff-Sebi-Haus angeordnet. Es handelt sich dabei um einen Holzständerbau mit liegendem Dachstuhl. Der Holzbau steht auf einem gemauerten Untergeschoss. Die Fassade besteht aus einer einfachen Holzschalung, das Dach ist mit Ziegeln gedeckt. Der Bestand weist sehr hohe Räume auf, die einzelnen Geschosse sind mittels schmalen, offenen Treppenläufen verbunden und die Bausubstanz ist allgemein in einem sehr guten Zustand (Abb. 20 und 21).

In die Remise wurden drei Maisonette Wohnungen eingebaut, mit jeweils Keller, Wohn- und Schlafgeschoss. Jede Wohnung hat ihren eigenen Zugang und Aussenraum. Das Kellergeschoss wurde von aussen gedämmt, die Ständerwände wurden mit Hanfsteinen aufgefüllt, und die Riegelfelder innen mit Kalkputz verputzt und aussen mit einer Weichfaserplatte zusätzlich gedämmt, bevor eine hinterlüftete Holzschalung als Fassade montiert wurde. Die gesamten Innenausbauten und Verkleidungen der Wohnungstrennwände wurden in sorgfältiger Schreinerarbeit aus geselbstem Fichtenholz ausgeführt. Das oberste Geschoss wird zusätzlich zu den Giebelfenstern mittels Dachflächenfenstern belichtet. Die Setzung der Fenster in der Fassade entspricht den ursprünglichen Öffnungen. Die Fensterläden, die im ursprünglichen Zustand nicht vorhanden waren, wurden analog derer der Brennerei nachgebaut (Abb. 22–24).

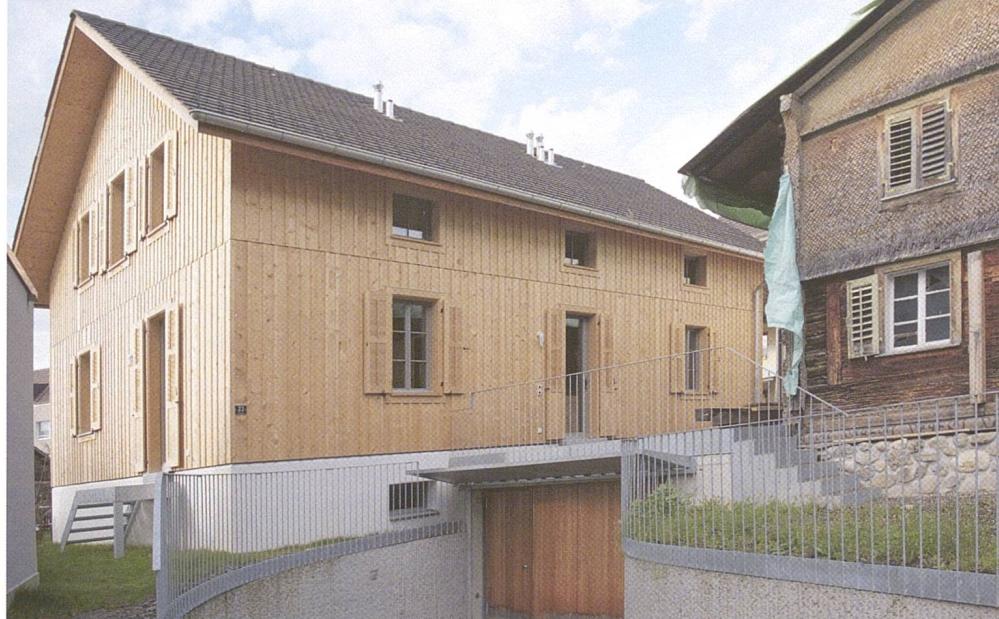
Abb. 22: Aussenansicht nach dem Umbau, Foto: Kantonale Denkmalpflege Schwyz.

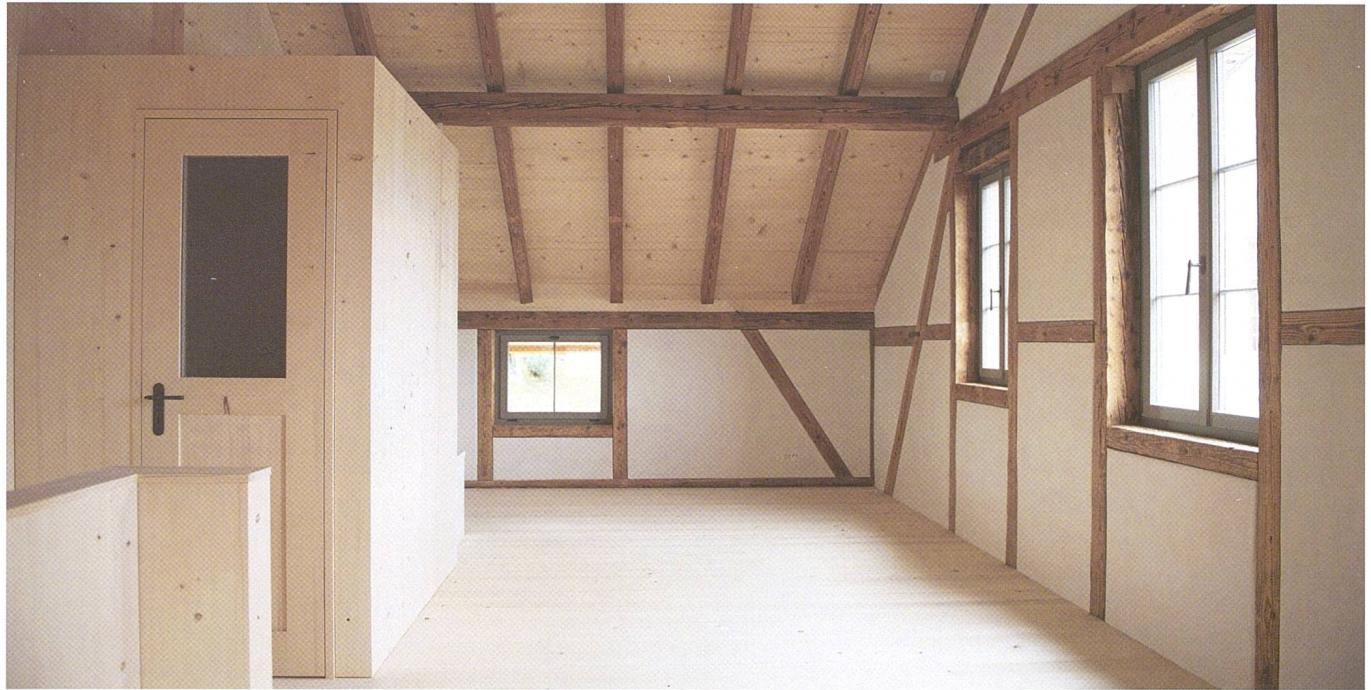
Abb. 23: Schlafgeschoss im Dach mit Badezimmereinbau, Foto: Benno Holzgang, Küssnacht.
