Rubrik: Denkmalpflege im Kanton Schwyz 2023

Denkmalpflege im Kanton Schwyz 2023

Monika Twerenbold und Géraldine Burger

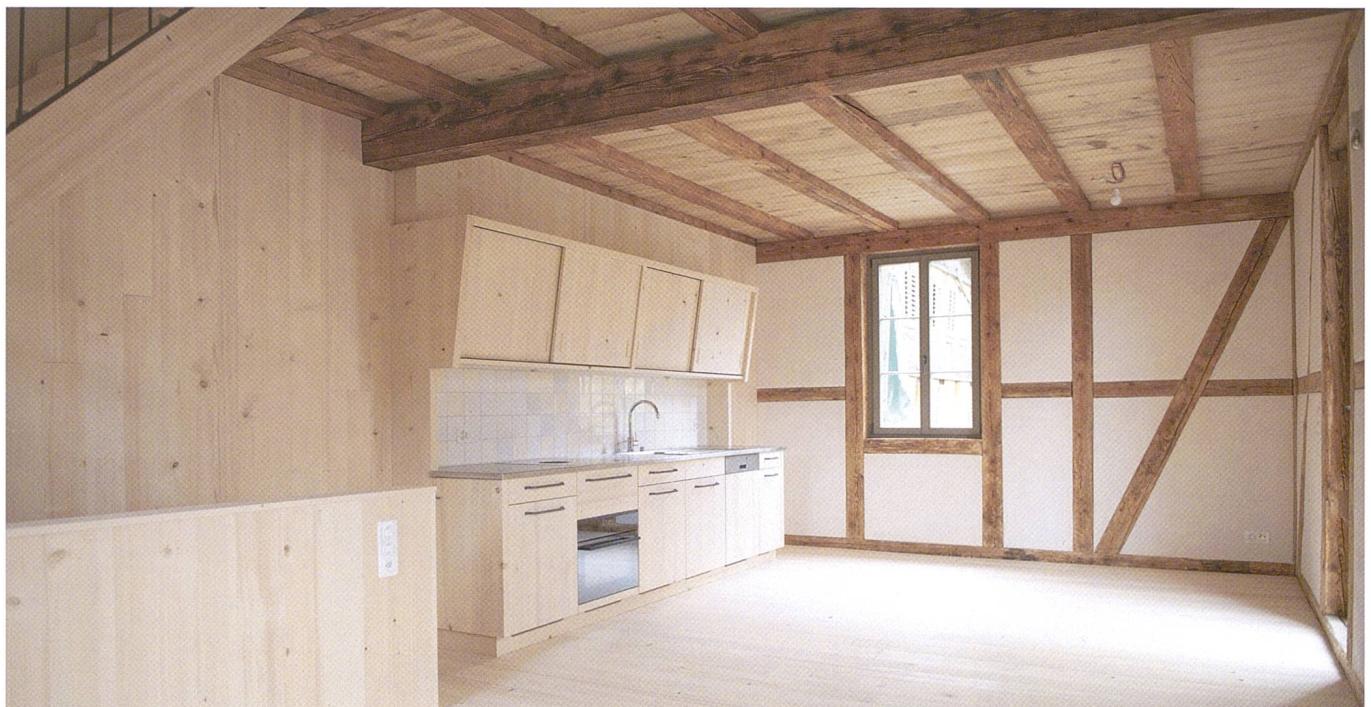
Abb. 24: Wohngeschoss mit Kücheneinbau, Foto: Benno Holzgang, Küssnacht.

In die Remise wurden drei Maisonette Wohnungen eingebaut, mit jeweils Keller, Wohn- und Schlafgeschoss. Jede Wohnung hat ihren eigenen Zugang und Aussenraum. Das Kellergeschoss wurde von aussen gedämmt, die Ständerwände wurden mit Hanfsteinen aufgefüllt, und die Riegelfelder innen mit Kalkputz verputzt und aussen mit einer Weichfaserplatte zusätzlich gedämmt, bevor eine hinterlüftete Holzschalung als Fassade montiert wurde. Die gesamten Innenausbauten und Verkleidungen der Wohnungstrennwände wurden in sorgfältiger Schreinerarbeit aus geselbstem Fichtenholz ausgeführt. Das oberste Geschoss wird zusätzlich zu den Giebelfenstern mittels Dachflächenfenstern belichtet. Die Setzung der Fenster in der Fassade entspricht den ursprünglichen Öffnungen. Die Fensterläden, die im ursprünglichen Zustand nicht vorhanden waren, wurden analog derer der Brennerei nachgebaut (Abb. 22–24).
