Denkmalpflege im Kanton Schwyz 1988/89

von Markus Bamert

Schwyz: Haus Bethlehem

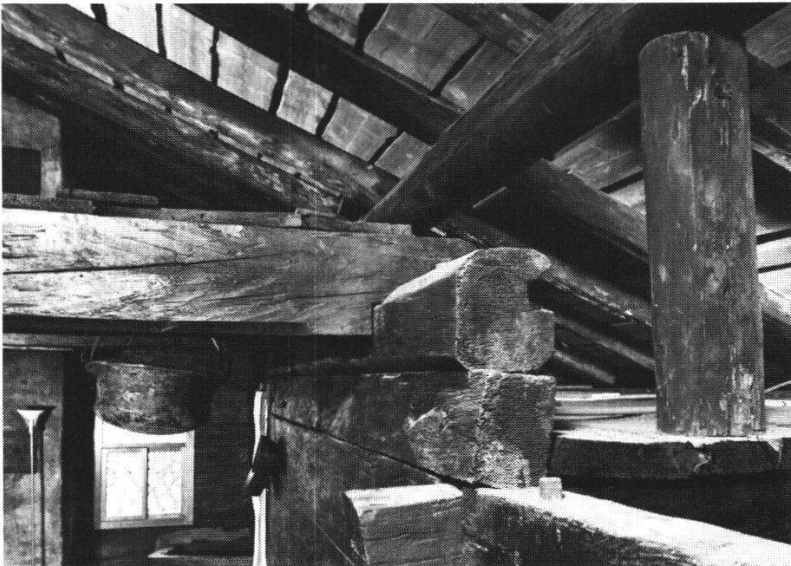
Blick vom oberen Gang gegen die Dachuntersicht. Grundlage des Dachaufbaues bilden unabgekantete Bretter, auf denen ursprünglich direkt die Brettschindeln lagen.

Ein besonderes Problem bot die Dachgestaltung. Aus dem Panorama von Franz Schmid, das dieser im ersten Viertel des 19. Jahrhunderts vom Turm der Pfarrkirche aus gezeichnet hatte, war bekannt, daß neben vielen andern Wohnhäusern im Dorf Schwyz auch das Bethlehem noch zu diesem späten Zeitpunkt ein steinbeschwertes Schindeldach besaß. Weniger die Beschaffung handgespaltenen Lärchenschindeln, als vielmehr die ganze Dachkonstruktion mußte gut überlegt werden, galt es doch, einerseits ein möglichst feingliedriges Dach zu gestalten, aber auch die Anliegen der Feuerpolizei bestmöglich zu berücksichtigen. Gerade durch diese Dachgestaltung wurde bewußt, daß auch bei bestmöglichen denkmalpflegerischen Restaurierungen Kompromisse unumgänglich sind, daß aber in Zusammenarbeit mit erfahrenen Handwerkern immer wieder gute Lösungen gefunden werden können.

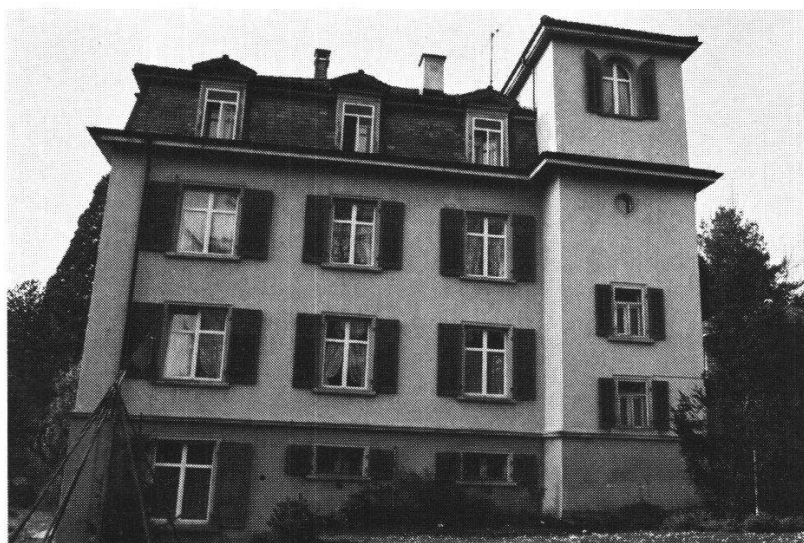
Schwyz, Villa Landtwing, Bahnhofstraße, vor der Restaurierung. Durch das Abräumen aller dekorativen Elemente verlor das Haus seinen prägnanten Charakter vollständig.

Die Villa Landtwing hat in den späten Fünfziger-Jahren eine ungünstige Renovation über sich ergehen lassen müssen. Sämtliche dekorativen Elemente galten als unmodern und wurden abgeräumt. Dank einer kolorierten Postkarte – interessanterweise dem einzigen photographischen Zeugnis – war es aber möglich, diese Dekorationselemente zu zeichnen und wieder herzustellen. Dazu gehören die mit einer groben Wormseroberfläche versehenen Eckquader, Fensterbekrönungen, Konsolen an der Dachuntersicht. Dank dieser Maßnahme hat das Gebäude seine alte, ihm zuge dachte Ausstrahlung zurückerhalten.

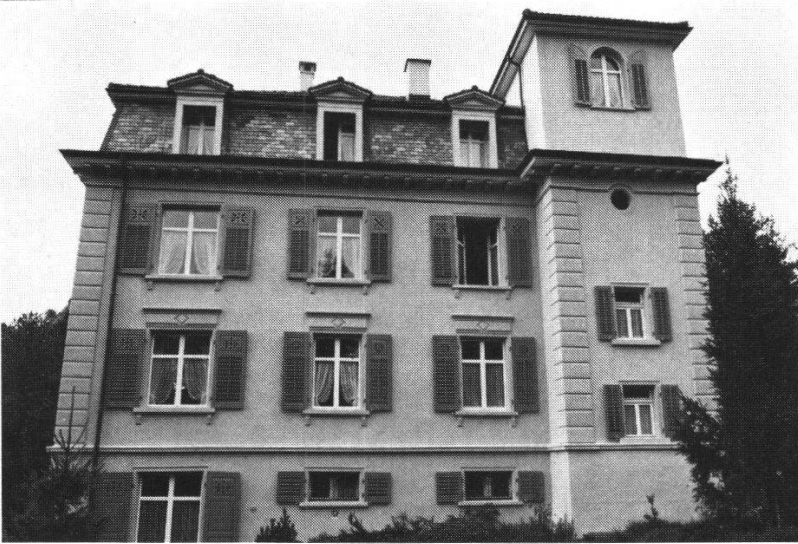
Schwyz, Villa Landtwing nach der Restaurierung. Durch die Rekonstruktion der dekorativen Elemente wie Eckquader, Dachkonsolen und Fensterbekrönungen hat das Gebäude seinen architektonischen Halt wieder erlangt.

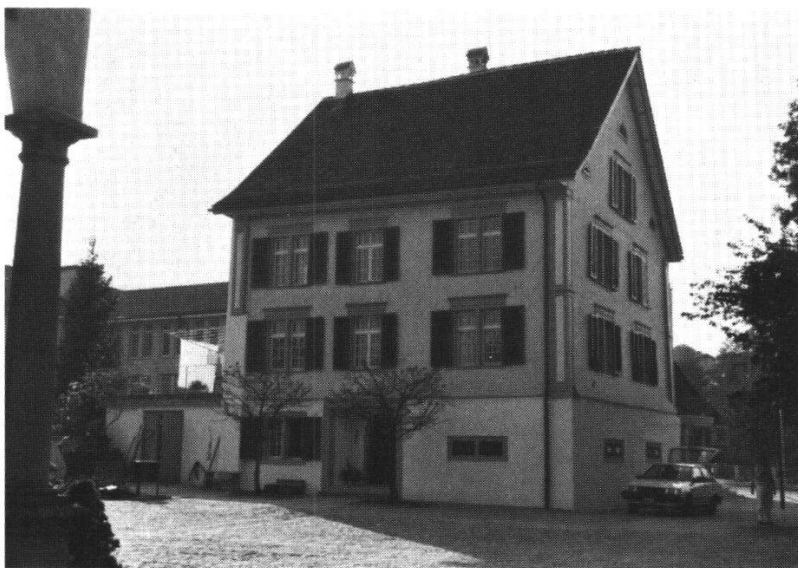
Altendorf, Pfarrhaus. Hinter dem heutigen Biedermeierzustand versteckt sich noch der spätgotische Bau. Sichtbar ist dieser aber nur noch an dem um die ehemalige Laubentiefe zurückversetzten Sandsteinportal.

Der massive Steinsockel war gegenüber dem Holzwerk um einen guten Meter zurückversetzt. Es bestand also eine Art Laube. Wie sich die Situation auf der gegenüberliegenden Seite präsentierte, ist nicht mehr auszumachen. Da der bestehende Schindelmantel nicht entfernt wurde, läßt sich auch über die alte Fensteranordnung nichts aussagen. Trotz dieses Befundes bestand kein Grund, die bestehende einheitliche Gestaltung zu stören. Der Biedermeierzustand wurde konsequent beibehalten, gepflegt und ergänzt.

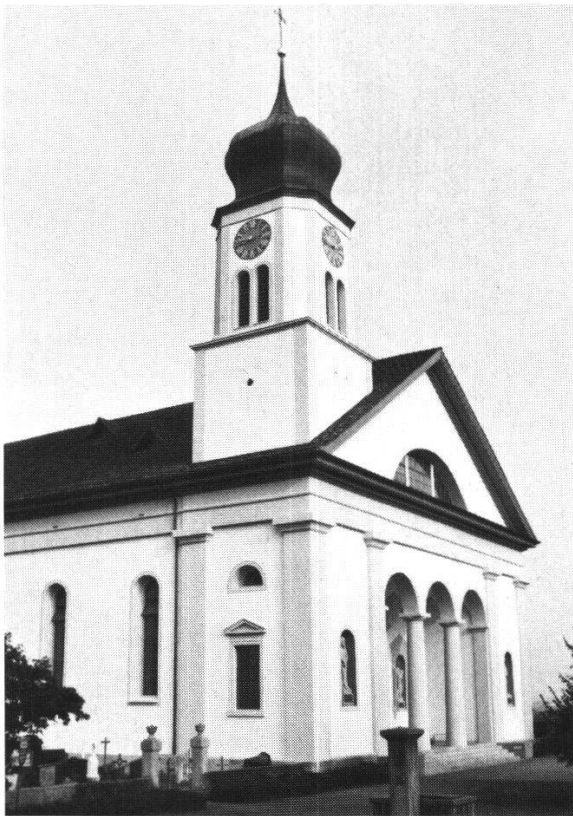
Galgenen, Pfarrkirche St. Martin. Der qualitätsvollste klassizistische Kirchenbau unseres Kantonsgebietes erhielt dank der einheitlichen Fassung sämtlicher Architekturelemente seine ihm zuge dachte Straffheit zurück.

letzten Außenrestaurierung war der ganze Außenputz erneuert worden. So mußte man sich bei der Erarbeitung des Restaurierungskonzeptes auf Bildquellen abstützen. Die wichtigste war eine Aquatintaradierung von Johann Baptist Isenring, der die Kirche kurz nach ihrer Erbauung auf Papier gebracht hat. Die Graphik zeigt eindeutig eine helle Architekturgestaltung, dunkle Partien im Dachgesims und Giebelbereich sowie einen eher dunklen und neutral wirkenden Putz.

Die Betonung der Architektur scheint im Stile dieser Zeit eher zurückhaltend gewesen zu sein. Somit war gegeben, daß plastische Architekturteile in Sandstein und Verputz das gleiche Gesicht aufweisen sollen. Zur Architektur sind auch die Fenstereinfassungen zu rechnen. Bezüglich des Putzes kann man vermuten, daß dieser differenzierter aufgetragen war. Abgeglättete Partien bei Lisenen und Fenstern stehen neben naturbelassenen, eher grob aufgetragenen Flächen. Welche Färbelung dieser Naturputz aufgewiesen haben könnte, läßt sich nicht mehr feststellen. Vermutlich handelt es sich bei derart behandelten Putzresten an der Turminnenseite um ein Überbleibsel dieser Fassadengestaltung. Leider ließ sich über den bestehenden Putz der letzten Außenrestaurierung keine neue gröbere Putzschicht auftragen, da durch die damalige Hydrophobierung eine Haftung derselben nicht gewährleistet wäre. Somit begnügte man sich damit, die farbliche Differenzierung wieder herzustellen. Die Architekturteile erhielten einen hellgrauen, eher kalten, die Profile an der Dachuntersicht und am Fassadengiebel gemäß Befund einen dunkelgrauen Anstrich. Um die Gesamterscheinung nicht allzuweit vom gewohnten Erscheinungsbild entfernen zu müssen, wählte man für die großen Fassadenflächen einen leicht ockerfarbigen Anstrich. Durch die Differenzierung der Farbgebung konnte das Erscheinungsbild dem ursprünglichen Baugedanken angenähert werden, ohne daß über sämtliche Details Klarheit besteht.

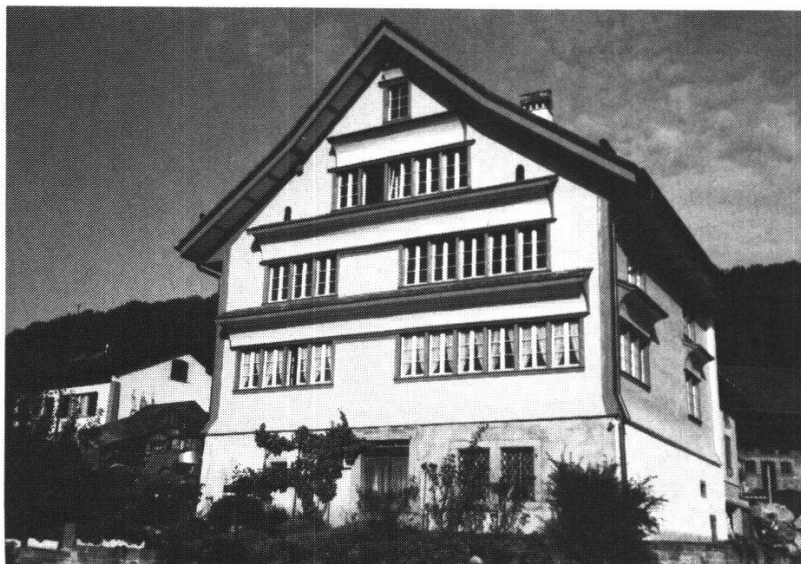
Tuggen, Wohnhaus Ziltener. Bei zahlreichen Märgler Häusern ist der ostschweizerische Einfluß deutlich spürbar. Merkmale sind u.a. die gerundeten Untersichten der Klebdächer und das ins Erdgeschoß verlegte, reich ausgebildete Portal.

Die Farbgebung wurde anhand des Befundes des 19. Jahrhunderts erneuert. Hellgraue Schindeln korrespondieren mit hellen Dachuntersichten und grauen Fenstereinfassungen.
