Denkmalpflege im Kanton Schwyz 1994/95

Markus Bamert

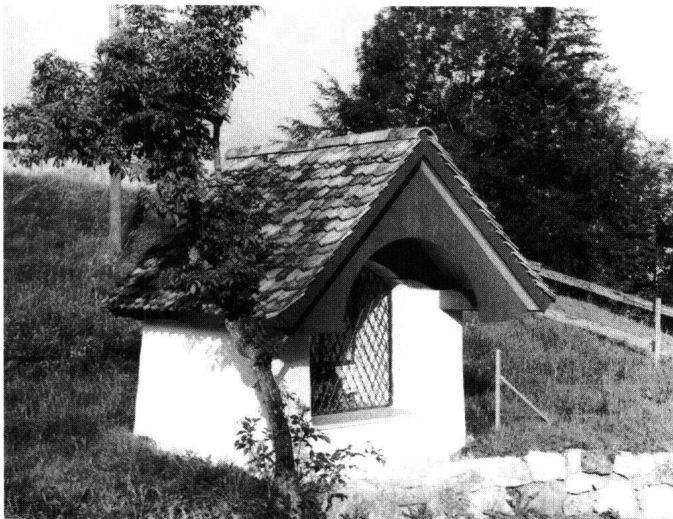
Abb. 1: Schwyz, Chlausenchappeli, Lothenbach. Der in die Strassenmauer einbezogene Bildstock am Weg über die Ibergeregge besitzt die traditionelle Formensprache derartiger Baudenkmäler der Volksfrömmigkeit. In der Nische steht eine spätgotische Nikolausstatue, die aus einem anderen Zusammenhang hierher versetzt worden ist.

Das Gesagte trifft für den Bildstock im Lothenbach zu. Anhand der Details kann vermutet werden, dass er im späten 18. Jahrhundert errichtet worden ist. Direkt in die Strassenmauer einbezogen bestehen die Mauern aus etwas ungelenktem massivem Bruchsteinmauerwerk. Dessen Verputz musste vollständig erneuert werden. Das Holzwerk konnte dagegen grösstenteils erhalten bleiben und erhielt einen neuen roten Anstrich nach Befund, teilweise musste das Holz, insbesondere im Bereich des Dachstuhls, ersetzt werden.

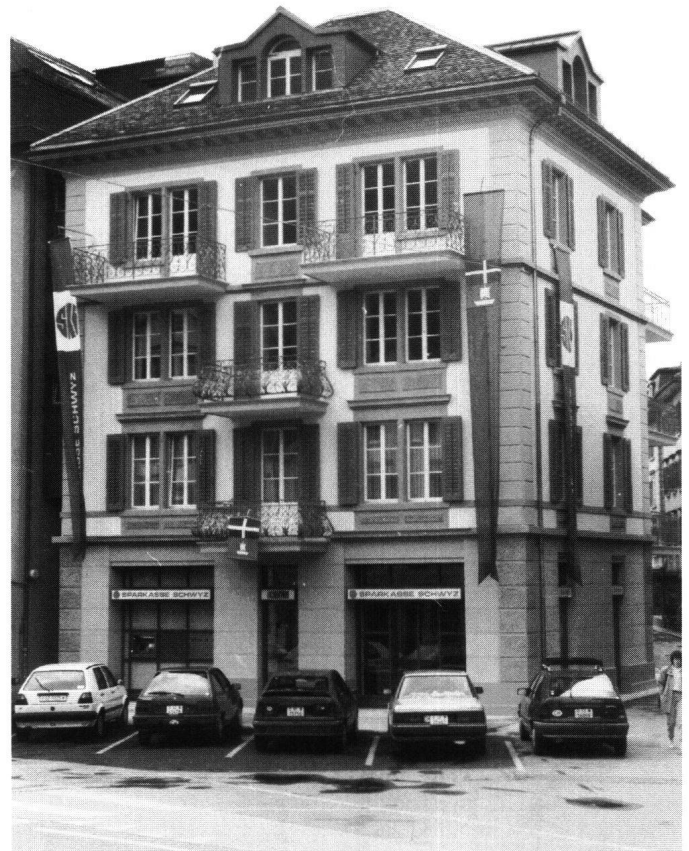
Abb. 3: Ingenbohl, Haus Weber, Bahnhofstrasse 5, Brunnen. Das Haus Weber im Ortskern von Brunnen ist als typisches Geschäftshaus des 19. Jahrhunderts konzipiert. Im leicht überhöhten Erdgeschoss sind Verkaufsgeschäfte integriert. In den Obergeschossen des streng kubischen Gebäudes befinden sich Wohnungen.

Das Gebäude war in seiner architektonischen Ausgestaltung zum Glück nie vereinfacht worden, wie es sonst bei zahlreichen Objekten dieser Zeit der Fall ist. Somit konnte sich die Restaurierung darauf beschränken, die erhaltenen Gestaltungselemente auf ihre Originalfassung hin zu untersuchen, die defekten Putzpartien und Dekorationselemente zu ergänzen und das Farbleid zu erneuern. Am bedeutendsten waren die Befunde im Bereich der reich ausgebildeten Dachuntersicht mit den aufmontierten Gipskonsolen. Aber auch bei den aufgesetzten Putzdekorationen und der Grundfläche gab der Untersuchungs Aufschluss.

Eine wesentliche Veränderung musste im Erdgeschoss vorgenommen werden. Die Grundeinteilung mit den drei Öffnungen blieb zwar erhalten, ebenso der gerillte Putz, das ursprünglich über drei Stufen erreichbare Ladengeschoss wurde jedoch auf das Erdgeschoss abgesenkt.

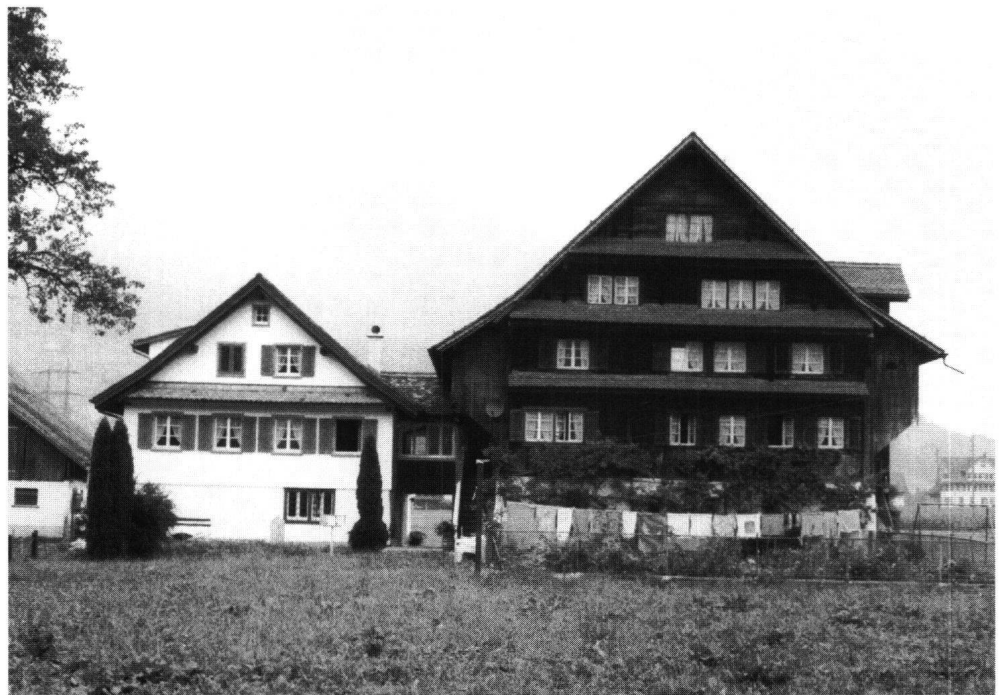
Abb. 4: Ingenbohl, Ökonomiegebäude zum Bauernhaus Feldweg 21, Feld. Das während längerer Zeit unbenutzte Trotten- und Käseriegebäude dient nach der Restaurierung als Wohnhaus.

Die bestehende, verputzte Fachwerkkonstruktion wurde saniert, ebenso die innere Tragkonstruktion. Lediglich im Dachbereich musste eine zusätzliche Lukarne aufgesetzt werden. Das Äussere wurde anhand des Befundes und des zuverlässigen Aquarells von D.A. Schmid restauriert, insbesondere wurde das im Giebelndreieck eingespannte Klebdach rekonstruiert.

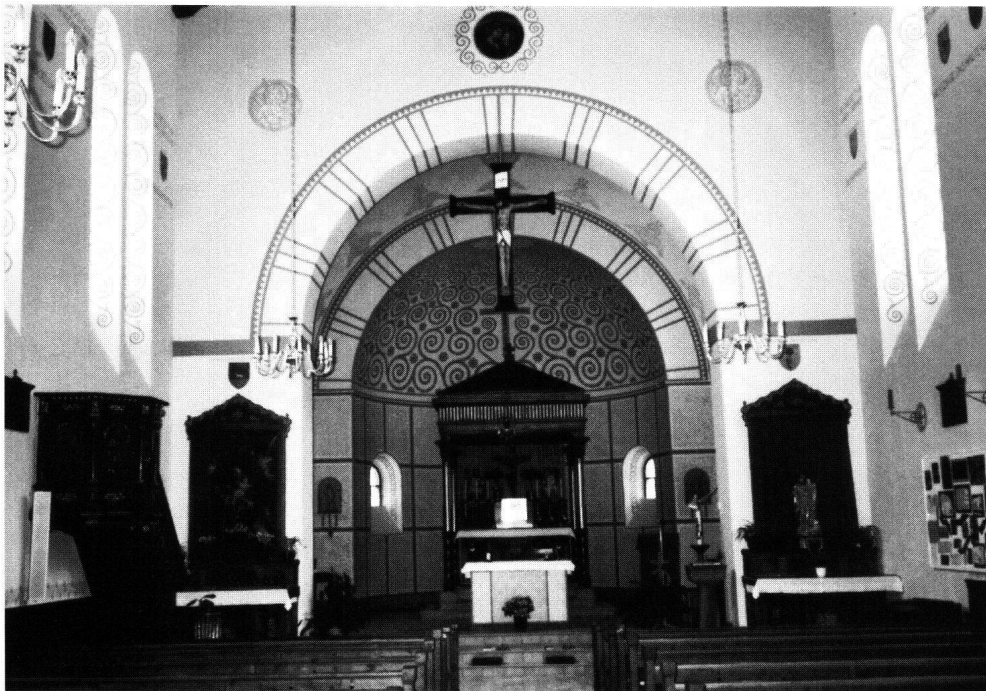
Abb. 5: Muotathal, Kirche Ried. Die einfache, aber wirkungsvolle Ausmalung des Kirchenraumes in Grisaille lehnt sich an frühchristliche Raumgestaltungen an.

Ziel der Restaurierung war, diese einfache aber wirkungsvolle und für unsere Gegend seltene Raumdekoration zu erhalten, zu ergänzen und in den Gesamtzusammenhang zu integrieren.

Mit Ausnahme der unpassenden, vor gut 10 Jahren angeschafften Leuchter im Schiff konnte so der Raumeindruck aus der Bauzeit erhalten bleiben. Auch die Fassung der Kanzel, die aus der alten abgebrochenen Kapelle übernommen worden ist, wurde in der Überfassung von 1914 belassen. Das wertvolle Kruzifix, um 1350 datiert, erhielt einen neuen Platz im Chorbogen.

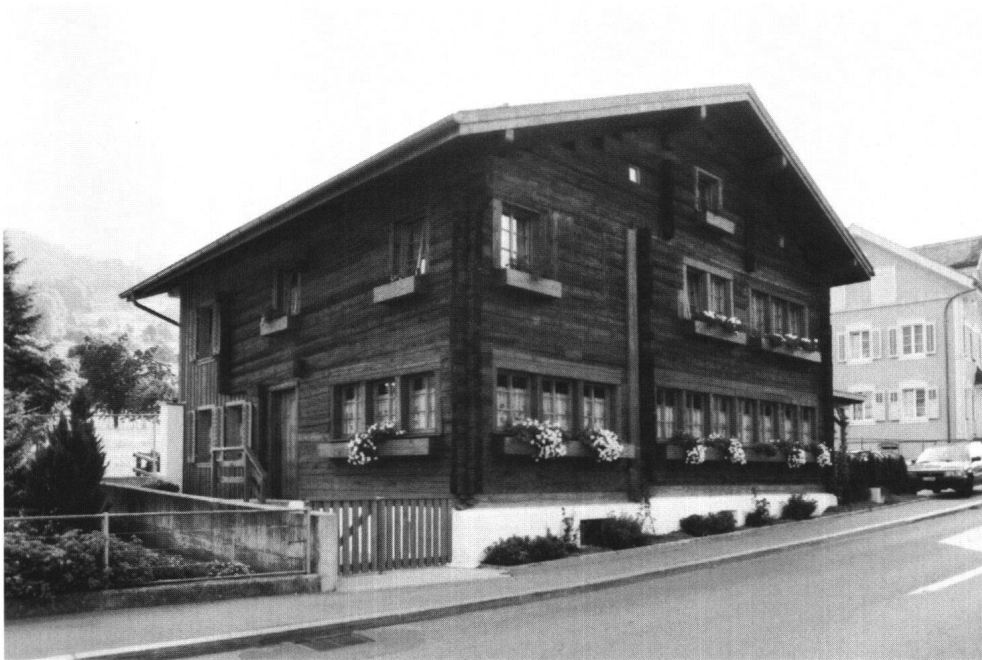
Abb. 9: Steinen, Haus Schürmann, Schwyzerstrasse 9. Das Gebäude präsentiert sich heute in der Kombination des Kernbaus aus dem 13. Jahrhundert und dem westseitigen Anbau aus dem 18. Jahrhundert. Rückseitig sind die Neubauteile in Ständerkonstruktion zu erkennen.

ersetzt werden. Nach dem Ausräumen des Hauses konnte dessen Baugeschichte näher untersucht werden. Der Kernbau, der sich auf eine Zimmertiefe und Ansätze im Mittelbereich beschränkte (vermutlich Küche), konnte dendrochronologisch ins letzte Drittel des 13. Jahrhunderts datiert werden. Ein genaueres Holzfalldatum war nicht festzulegen, da kein Balken Rindenkanten besass. Westseitig dürfte in der ersten Hälfte des 16. Jahrhunderts ein erster Anbau verwirklicht worden sein. Davon blieb lediglich ein Balken mit Rillenfriese erhalten. Der heute bestehende Anbau datiert in die zweite Hälfte des 18. Jahrhunderts.

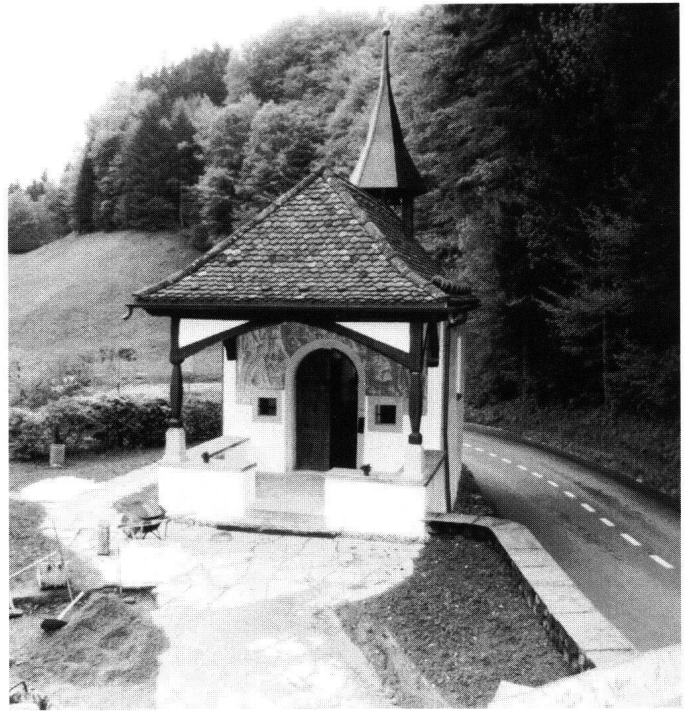
Abb. 11: Sattel, Schlachtkapelle, Schornen. Die Kapelle in der Schornen wurde in Erinnerung an die Schlacht bei Morgarten am Weg von Aegeri nach Sattel erbaut. Unter dem Vorzeichen schuf Hans Schilter im Jahr 1957 das Wandbild «Aufmarsch zur Schlacht» als Ersatz für das grossformatige Leinwandbild von Michael Föhn, das heute aus Sicherheitsgründen im Regierungsgebäude in Schwyz aufbewahrt wird.

Das feuchte Klima bedingte die Anlage eines Sickergrabens rund um die Kapelle. Der in der Struktur schlechte Aussenputz wurde belassen und lediglich mit einer hellen Kalkschlemme überzogen. Dadurch konnte die Textur des Verputzes wesentlich verbessert werden.

Die Wandbilder von Hans Schilter wurden gereinigt und neu fixiert, das Holzwerk des Vorzeichens anhand des Befundes oxsenblutrot gestrichen. Die Steinsockel der Pfosten beim Vorzeichen konnten durch Festigen und Aufmodellieren als Originale gerettet werden. Durch die ausgeführten Massnahmen blieb die Geschichte der Kapelle vom frühen 17. bis ins 20. Jahrhundert erhalten. Die Veränderungen und Zutaten aus verschiedenen Zeiten ergänzen sich zu einem harmonischen Ganzen.

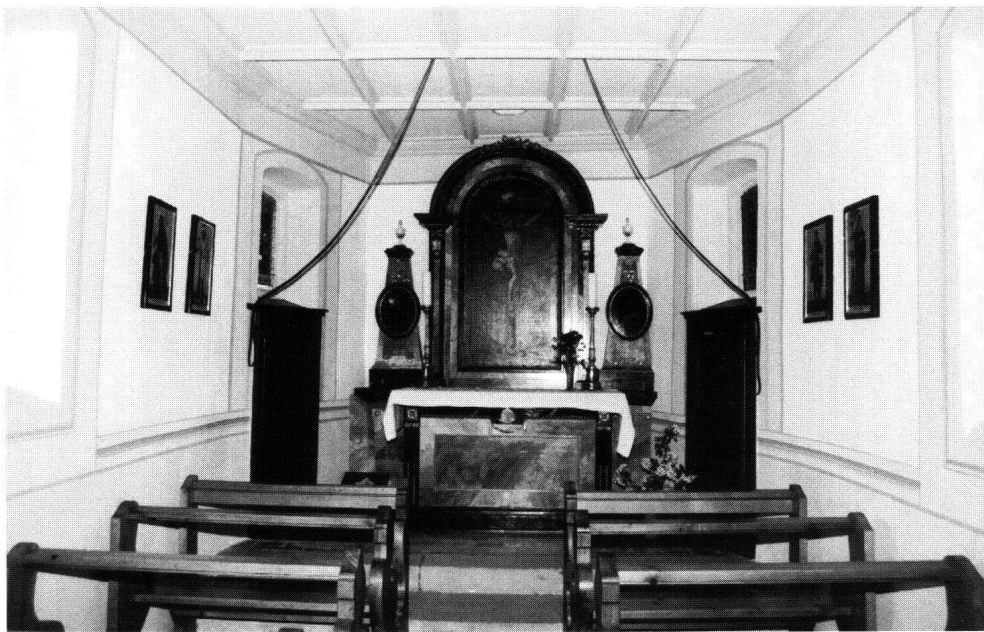
Abb. 12: Sattel, Schlachtkapelle, Schornen. An den Wänden konnten grossflächige Reste einer einfachen Wanddekoration freigelegt werden, die zum gleichzeitigen Altärchen gehören. In diesem ist ein Kreuzigungsbild von Michael Föhn plaziert.

Föhn, von dem auch die Altarbilder stammen. Wegen dieser Einheit war eine Wiederherstellung dieser Raumbefassung gerechtfertigt. Die Holzdecke, die anlässlich der Restaurierung von 1956/57 anhand des Originals kopiert worden war, wurde in diese Farbigkeit einbezogen. Das originale Altärchen wurde gereinigt, der stark verbräunte Firnis entfernt. Dadurch gewann die alte qualitätvolle Marmorierung wesentlich an Ausdruck. Die originellen kleinformatigen Nothelferbilder, entstanden um die Mitte des 19. Jahrhunderts, wurden neu gerahmt. Sie fanden ihren Platz wiederum an den Wänden des Kapellenschiffs.

Der Tonplattenboden wurde belassen, der Holzboden unter den Bänken wegen des schlechten Zustandes erneuert. Auf das Wandtäfer verzichtete man zugunsten der Wandbemalung, was jedoch eine Ergänzung der barocken Bänke mit Wanddoggen erforderte.

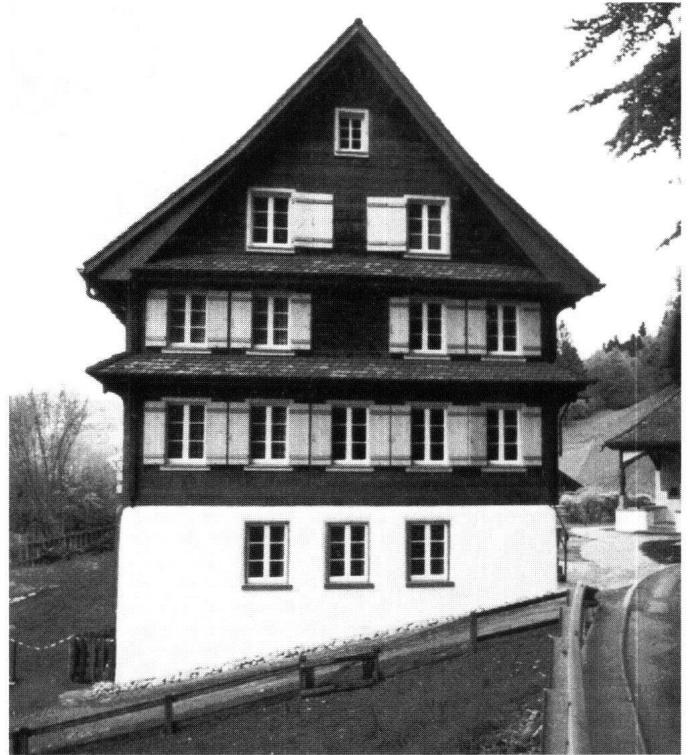
Abb. 13: Sattel, Haus Schornen, Weiermattli (Morgartenhaus). Das gewandete Gebäude besitzt die Merkmale des Bauernhauses um 1800. An die Stelle von Lauben sind umlaufende Klebdächer getreten. Hingegen ist der barocke Dachknick beibehalten worden. Der Keller besitzt für die Bauzeit erstaunlich grosse Fenster.

Der Holzbau war vermutlich wegen der schattigen Lage und des feuchten Klimas nicht gut erhalten. Deshalb war der Ersatz grösserer Balkenflächen notwendig. Diese wurden in traditioneller Zimmermannstechnik ersetzt. Auch die Tragkonstruktion im Innern musste in wesentlichen Teilen ersetzt und verstärkt werden. Als Kompromiss an den recht aufwendigen Unterhalt in dieser Lage wurde die hölzerne Aussentreppe durch eine massive in Kalkstein ersetzt. Der Wohnteil ist zu einem späteren Zeitpunkt in Giebelrichtung um eine Fensterachse verlängert worden. Diese Erweiterung ist mittels einer senkrechten Holzschalung markiert worden. In gleicher Art wurde auch der rückseitige Holzschopf behandelt. Im massiven Sockelgeschoss, das durch drei grosse, axial angeordnete Fenster belichtet wird, wurde ein Mehrzweckraum für die zahlreichen Besucher der Gedenkstätte am Morgarten eingerichtet.

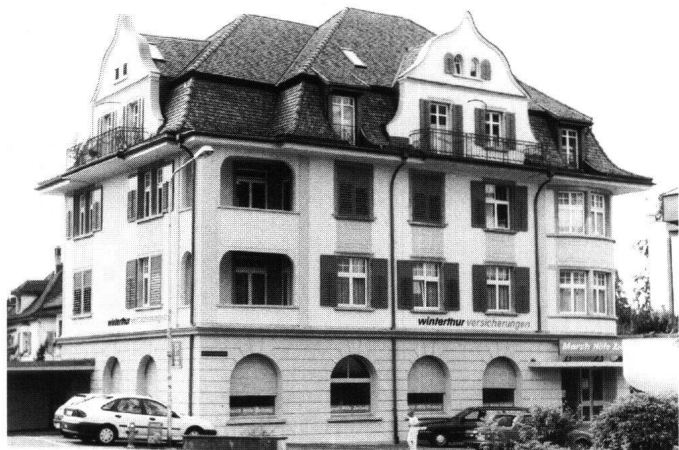
Abb. 16: Lachen, Alte Post, Poststrasse 1. Das markante Gebäude gehört zur Dorferweiterung des 19. Jahrhunderts Richtung Bahnhof. Stilistisch steht das Gebäude zwischen Historismus und Moderne.

Das Mauerwerk war im gesamten gut erhalten. Die Statik der Böden musste jedoch verstärkt werden. Das Äussere erhielt einen neuen Verputz, und die Farbgebung wurde anhand des Bauuntersuchs wiederhergestellt, so dass heute die Farbgebung der verschiedenen Bauelemente wieder

differenziert ist. Leider konnten die Veränderungen im Bereich des Ladenzuganges aus statischen Gründen nicht vollumfänglich zurückgeführt werden.
