Denkmalpflege im Kanton Schwyz 1995/96

Zeitschrift: **Mitteilungen des historischen Vereins des Kantons Schwyz**

Band (Jahr): **88 (1996)**

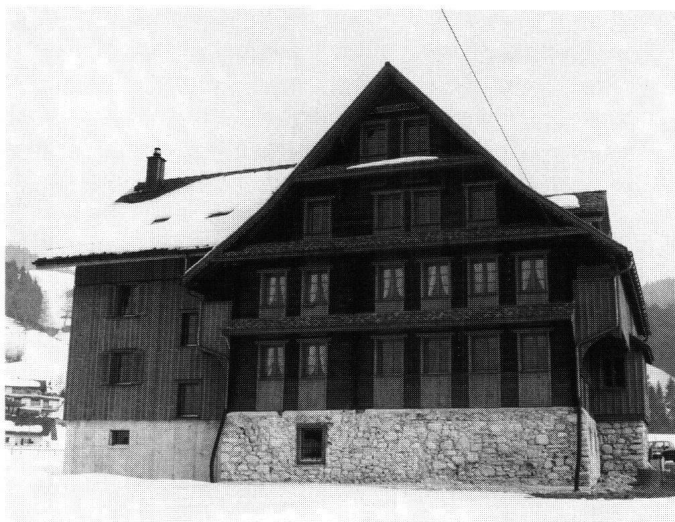
Abb. 1: Rothenthurm, Haus Schuler, Chilleren. Das 1809 datierte grosse Bauernhaus vereint barocke und klassizistische Elemente. Das Gesamterscheinungsbild mit steilem, geknicktem Giebeldach und seitlichen Lauben entspricht der Bautradition des 18. Jahrhunderts, während die Fenstereinteilung bereits dem Klassizismus zuzuordnen ist. Traditionell sind die vorgehängten Ziehläden. Noch fehlt der Sockelputz.

Die Restaurierungsmassnahmen gingen recht weit. So wurden im Schopfanbau die Wohnungserweiterungen integriert. Im weiteren waren wegen der sehr geringen Stockwerkhöhe in den oberen Geschossen Anpassungen notwendig, um das Gebäude überhaupt bewohnbar zu machen. Zudem war an den Fassaden der Ersatz etlicher

Holzbalken notwendig, da diese vollständig durchgefaut waren. Die Ziehläden wurden anhand des Befundes wiederhergestellt.

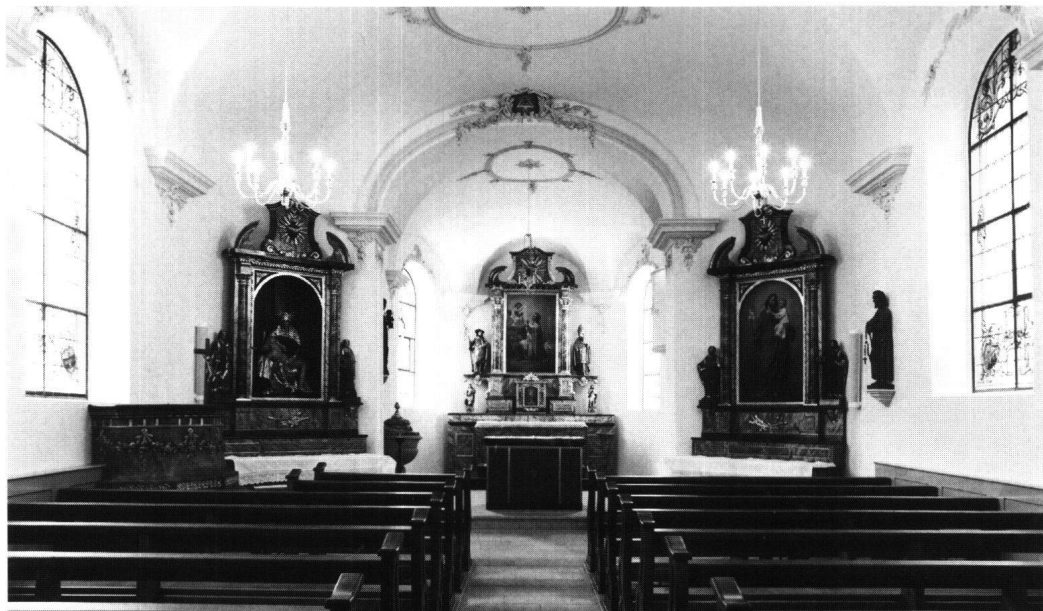
Abb. 2: Unteriberg, Kapelle Studen. Die qualitätvollen, bunt gefassten Stukkaturen aus der Moosbrugger-Schule bilden nach der Restaurierung neben den Altären, der Kanzel aus der Bauzeit sowie den Buntscheiben aus dem 19. Jahrhundert einen wesentlichen Akzent im ansonsten schlichten Raum.

der neu gemalt. Der Boden erhielt einen Belag aus Alpenkalk. Zeitgenössische Vorbilder dienten für die erneuerten Bänke. Heute präsentiert sich der Raum in einem einheitlichen Bild, obwohl verschiedene jüngere Zutaten wie die Farbfenster oder die nazarenischen Altarbilder belassen wurden.

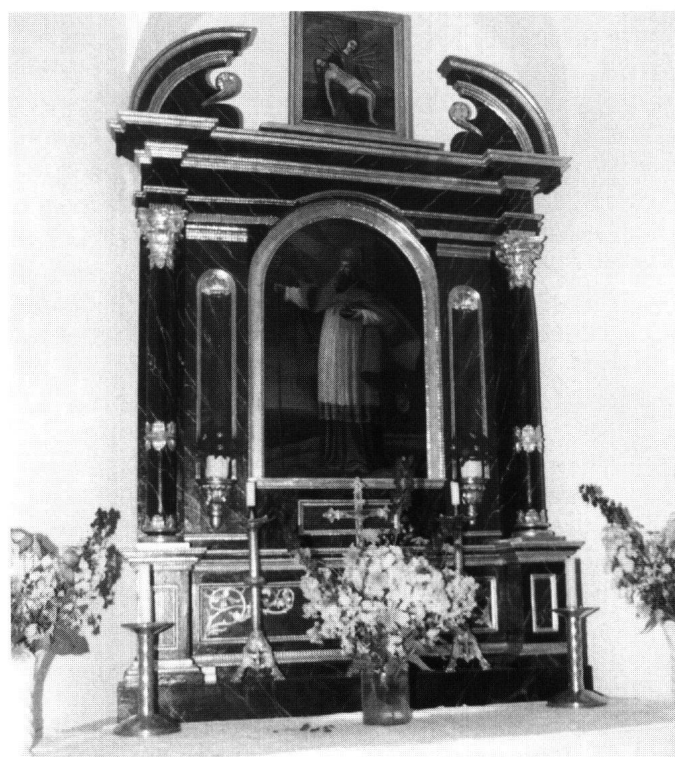
Abb. 3: Morschach, Kapelle in der Chämlezen. Der kleine Altar in der Kapelle Chämlezen ist vermutlich aus Teilen eines ehemaligen Seitenaltars der Pfarrkirche Morschach zusammengesetzt. Das Altarbild wie auch die heute sichtbare Fassung des Retabels hingegen stammen aus dem 19. Jahrhundert.

Interessante Resultate brachten der Untersuchung und die Restaurierung des kleinen Altärchens zu Tage. So zeigte sich, dass das auf Holz gemalte Altarbild mit der Darstellung des Kapellenpatrons von Fridolin Auf der Maur 1828 signiert und datiert ist. Das eher naive Oberblatt mit der Darstellung der Pieta stammt von einer unbekanntenen Hand. Das Retabel ist älter als die Kapelle selber. Unter der Fassung des 19. Jahrhunderts, die beibehalten und restauriert wurde, fanden sich wesentliche Reste einer bedeutend älteren Fassung. Zudem zeigte sich, dass der kleine höl-

zerne Aufbau aus einem grösseren Altar zusammengeschnitten worden sein muss. Anhand der stilistischen Ähnlichkeit sowie der gleichen Art der älteren Fassung wie beim Morschächler Hochaltar darf man annehmen, dass es sich um einen zumindest in wesentlichen Teilen wiederverwendeten Seitenaltar der Pfarrkirche Morschach handelt. Die Datierung des Nikolaus-Bildes in der Chämlezen und die Platzierung der neuen klassizistischen Seitenaltäre in Morschach untermauern diese Vermutung.

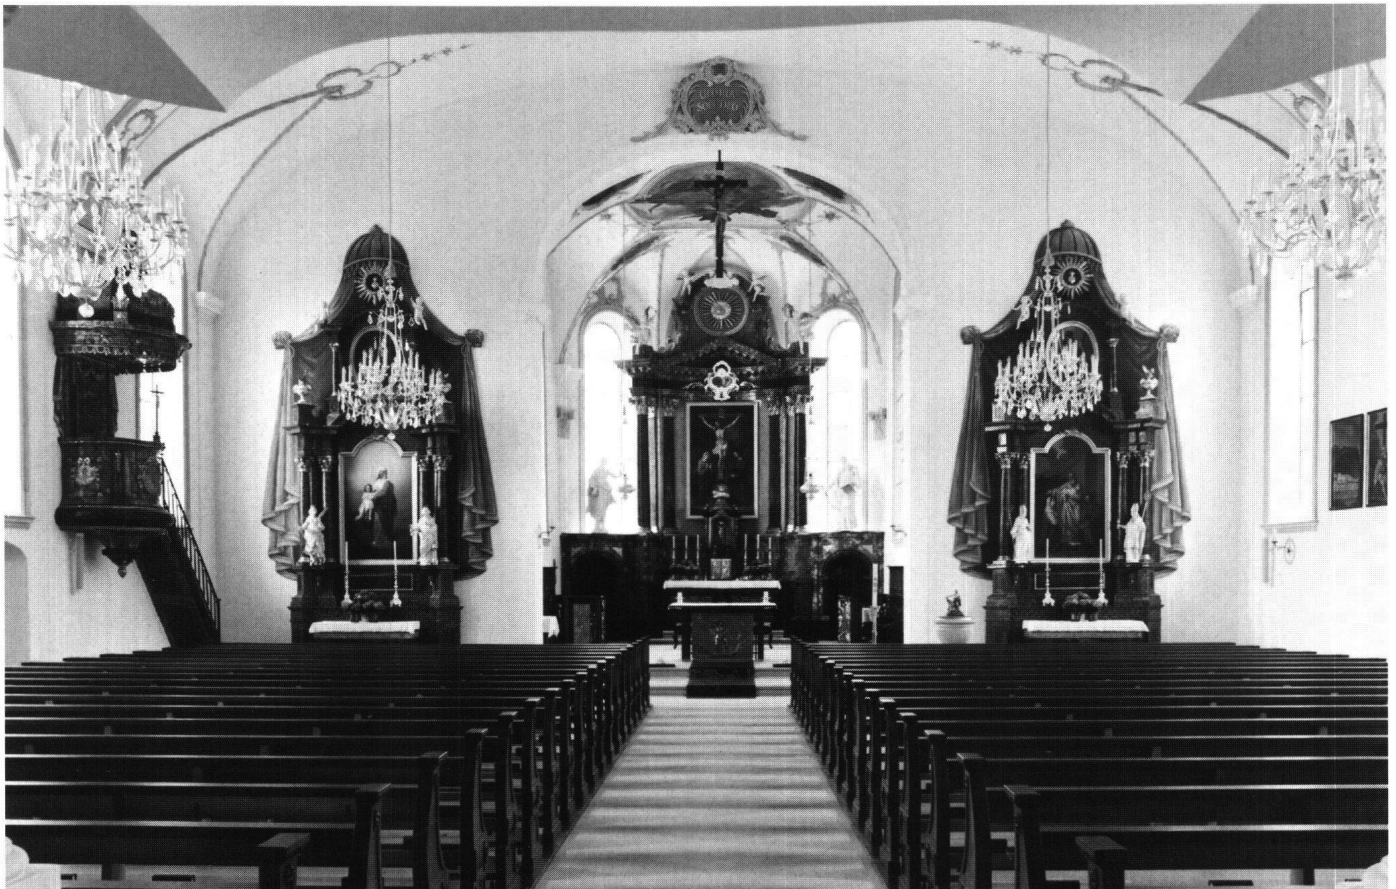
Abb. 4: Altendorf, Kirche St. Michael. Die Neugestaltung des Kirchenschiffs hilft die überlieferte Bausubstanz aus der Barockzeit und dem frühen Klassizismus im 1960/61 neugebauten Schiff besser zu integrieren.

Durch die zusätzliche innenseitige Vormauerung konnte die Bauphysik korrigiert werden. Zudem entstand dadurch eine Mauerdicke, die proportional angemessene Fensterlaibungen erlaubte. Neu eingezogene Stuckprofile am Übergang von der Wand zur Decke ermöglichten ein neues Gewölbe mit mehr Spannung und mit Stichkappen über den Fenstern. Durch diese Verschmälerung des Schiffs entstand wiederum ein Richtung Chor orientierter Raum. Entlang der Stichkappen und um die Fenster wurden zudem Stukkaturen anhand des erhaltenen Vorbildes im

Chor und der vor dem Abbruch des Schiffs erstellten Dokumentation angebracht. Querbänder gliedern die Länge der Decke. Auf das Anbringen von Rokokostukturen analog des Chores wurde hingegen verzichtet. Diese wurden lediglich malerisch angedeutet. Der leere Deckenspiegel erhielt einen neutralen blaugrauen Anstrich.

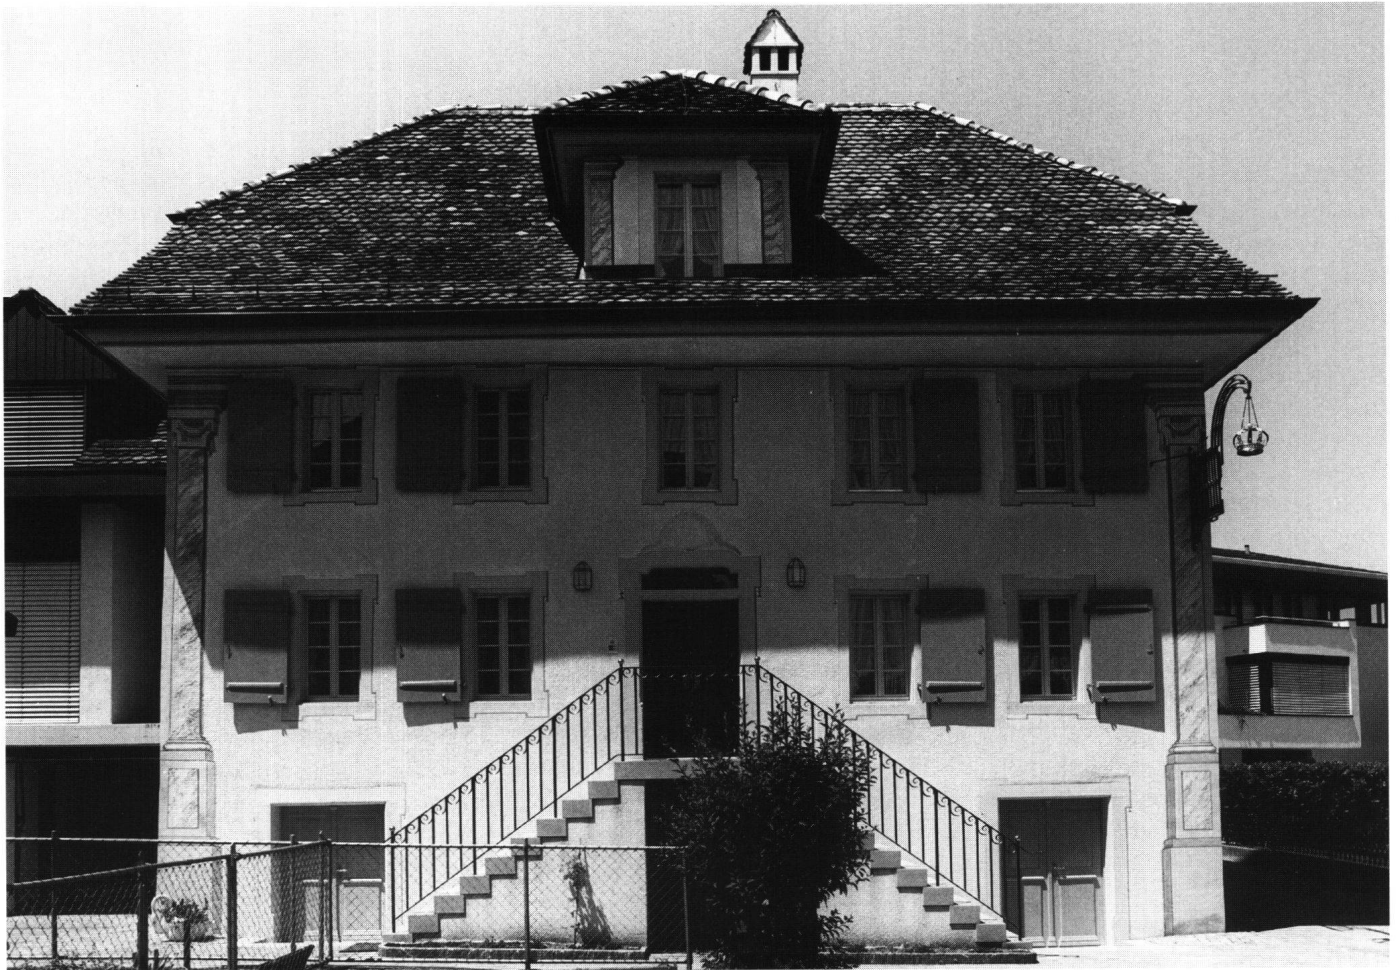
Abb. 7: Altendorf, Krone, Seestatt. Die strenge Gliederung des Baukörpers wird durch die Architekturbemalung unterstrichen. Originell ist die axial-symmetrische Anordnung der Fensterläden.

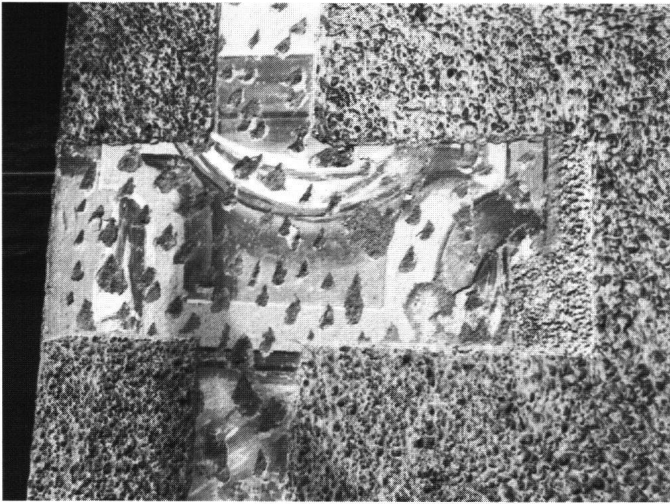
Abb. 8: Altendorf, Krone, Seestatt. Die freigelegte Architekturbemalung zeigt zahlreiche Hackspuren, die zur besseren Haftung des groben Besenwurfes angebracht worden sind.

Fenstereinfassungen sowie die Umrahmung der Haustüre. Zwar waren durch das Applizieren des jüngeren Verputzes in der Malschicht Hackspuren vorhanden, durch sorgfältiges Kittieren und Retuschieren sind diese heute jedoch verschwunden. Während die Bemalungen auf fein abgeglättetem Putz angebracht sind, bestehen die unbemalten, dazwischenliegenden Flächen aus einem warmtonigen Naturputz. Dieser war in kleineren Flächen mit grossem Aufwand freilegbar. Diese Massnahme wäre jedoch über die ganze Fassade untauglich gewesen und hätte lediglich zu einem unbefriedigenden Resultat geführt, so dass der naturbelassene Besenwurf erneuert werden musste. Schlecht erhalten war auch die Sockelpartie, wo grossflächige Ergänzungen auch innerhalb der bemalten Schicht notwendig waren.

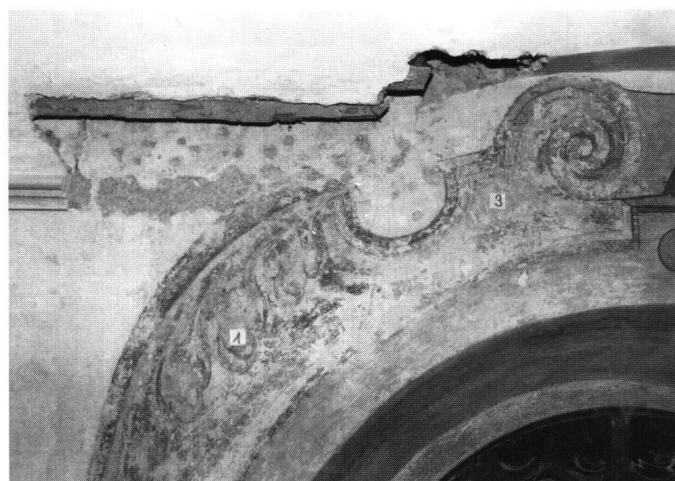
Abb. 13: Einsiedeln, Friedhofkapelle. Die von den Übermalungen befreiten Dekorationsmalereien bei den Fenstern im Kirchenschiff vor den Farbretochen. Am oberen Bildrand ist deutlich zu sehen, dass der zur Malschicht gehörende Verputz hinter der um 1800 eingezogenen Gipsdecke weitergeht.

Die Restaurierung von 1926 hatte die ornamentalen Fenstereinfassungen im Schiff sowie die Einfassung des Chorbogens, die um die Mitte des 17. Jahrhunderts entstanden sein dürfte, freigelegt und grosszügig übermalt, ohne jedoch auf die Entwicklungsgeschichte des Innern der Kapelle näher einzugehen. Um die Fenstereinfassungen in ihrer ganzen Höhe zeigen zu können, wurde 1926 eine um 1800 eingezogene Gipsdecke bogenförmig ausgeschnitten. Von der zu dieser Malerei ursprünglich gehören-

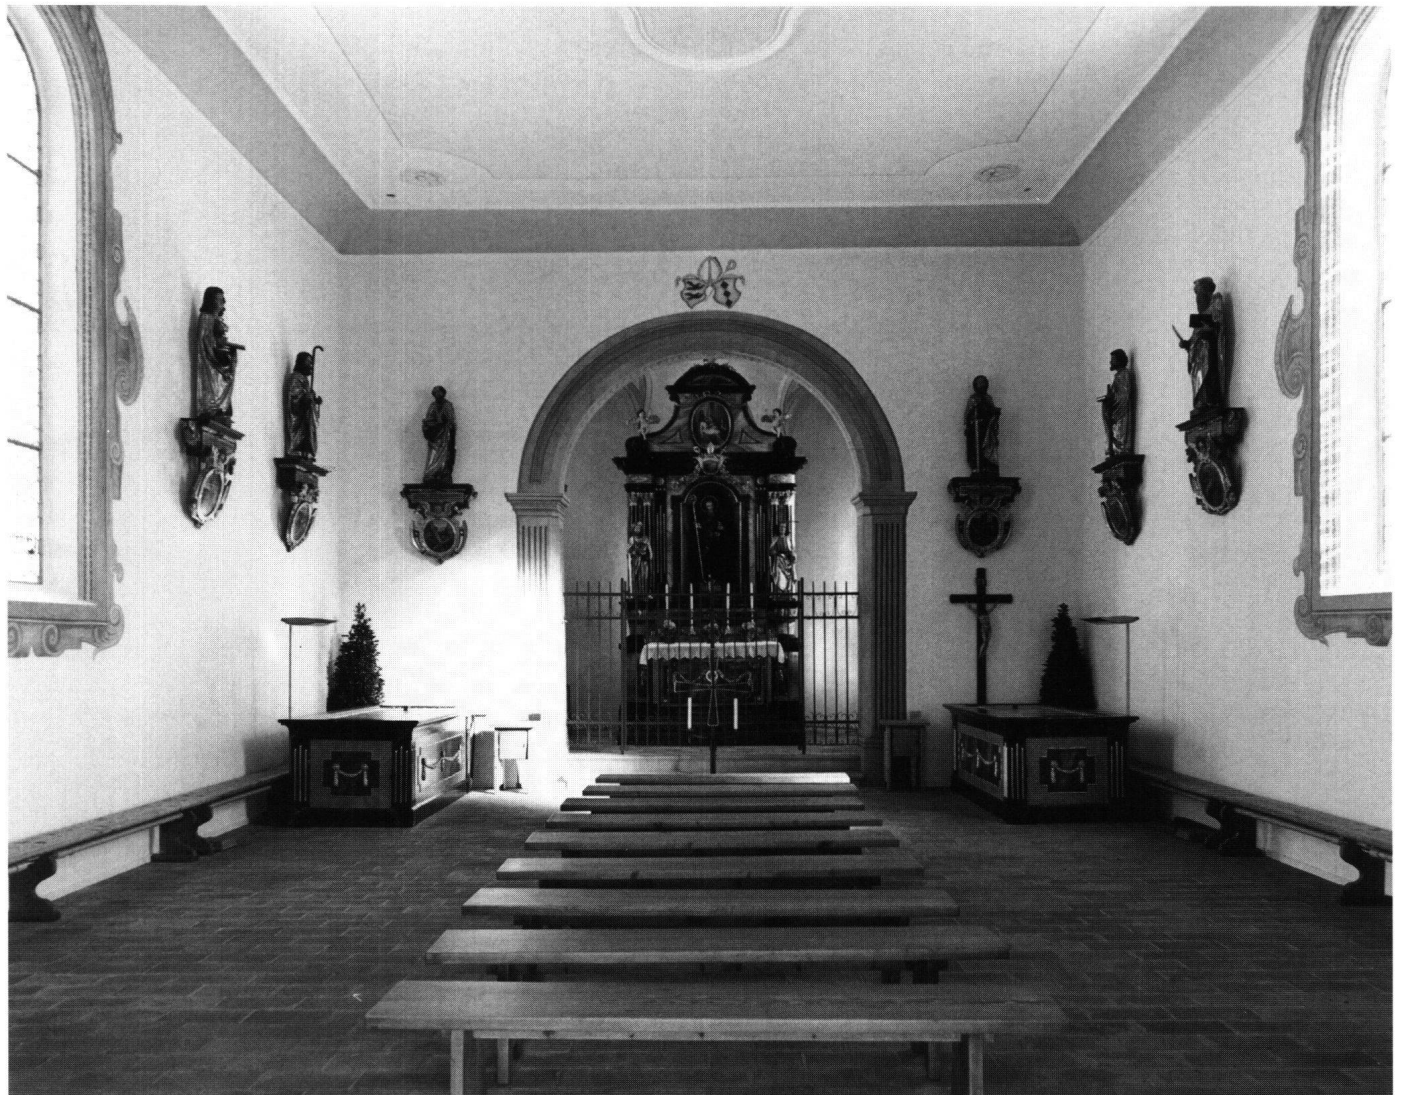
Abb. 15: Einsiedeln, Friedhofkapelle. Obwohl aus unterschiedlichen Zeiten stammend, harmonieren die verschiedenen Malschichten und die um 1800 eingezogene Gipsdecke. Einen wesentlichen Akzent im schlichten Raum bildet die spätgotische Apostelreihe mit barocken Konsolen.

Grosser Wert wurde auf die Konservierung und Ergänzung des grossflächig erhaltenen, originalen Wandputzes gelegt. Die um 1500 entstandene Apostelreihe auf Renaissancekonsolen wurde gereinigt und konserviert. 1926 war

die originale Fassung grob freigelegt und grosszügig ergänzt worden. Auch die beiden grossformatigen Bildzyklen auf der Eingangsseite wurden lediglich leicht überholt. Am Äusseren wurde die Dachuntersicht aus schmalen Holzlatten durch eine Gipsründe ersetzt, der Wandputz ergänzt und neu gestrichen. Das bei der letzten Restaurierung etwas grobschlächtig rekonstruierte Vorzeichen erhielt eine hölzerne Bretterdecke mit Deckstäben und das ganze Vorzeichen einen oxsenblutroten Anstrich.

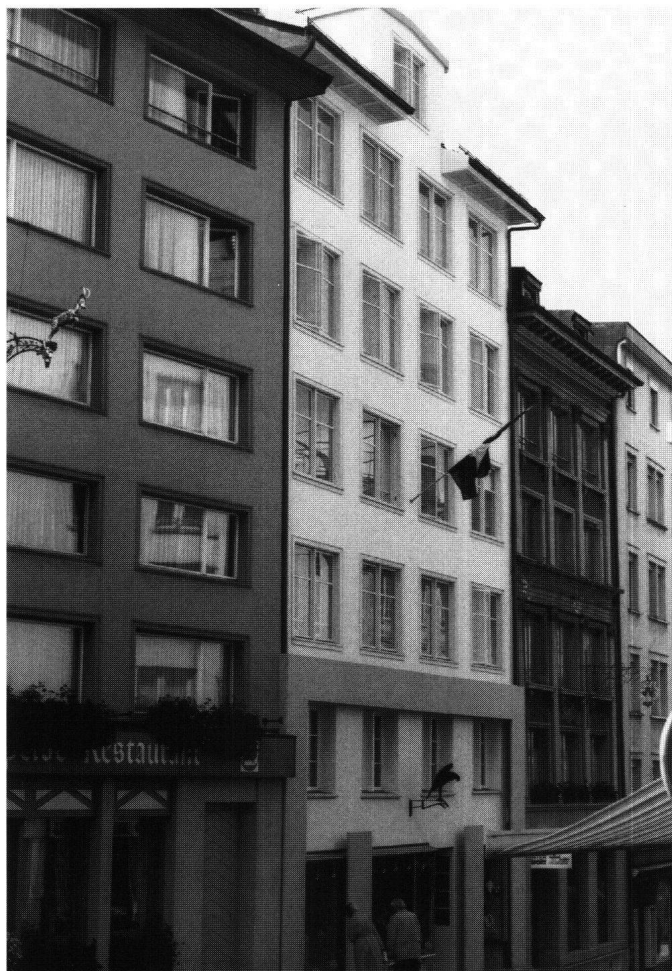
Abb. 17: *Einsiedeln, Falken*. Die Strassenfassade gehört einem schlichten Klassizismus an, der in Einsiedeln bei verschiedenen Gebäuden Anwendung gefunden hat. Typisch ist das doppelgeschossige Ladengeschoss. Allerdings versteckt sich hinter der Fassade ein wesentlich älterer Bau.

Das Restaurierungskonzept sah vor, den überlieferten Zustand zwar beizubehalten, den doppelstöckigen Laden aber wieder zu einer Einheit zusammenzufassen. Dies geschah mittels einer vorgeblendeten Steinfassade in zeitgemässer Formensprache. Die ehemalige Lukarne wurde zumindest angedeutet und die kassettierte Dachuntersicht wieder hergestellt. Die Fassade erhielt einen Kalkputz mit zart blau gefärbtem Kalkanstrich. Die bestehenden Fenster

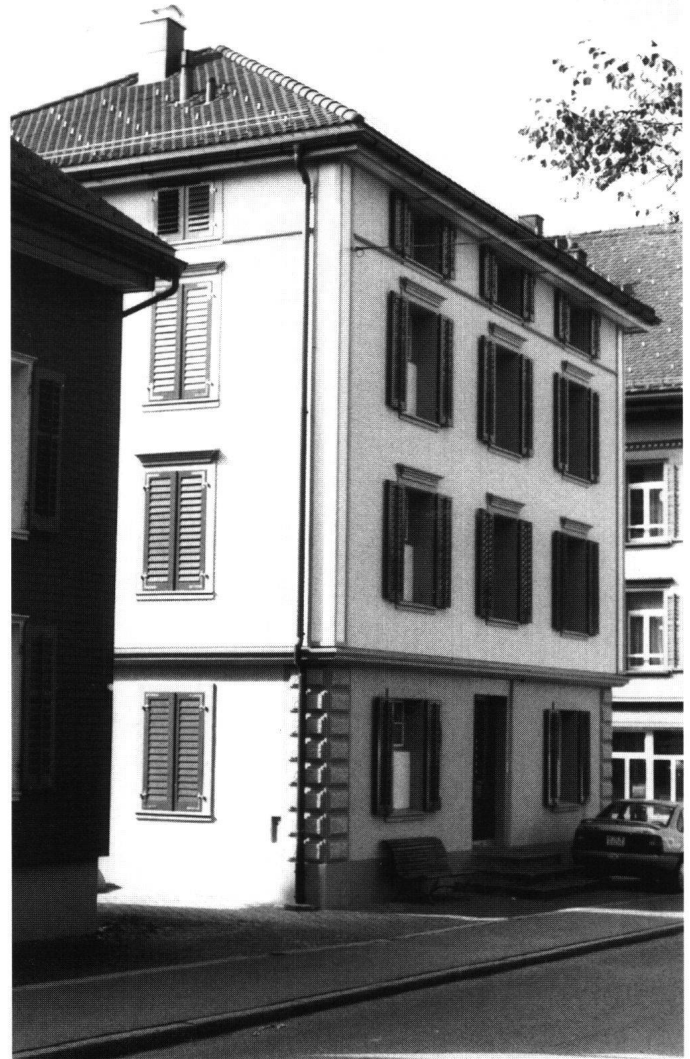
Abb. 18: Einsiedeln, Lärche, Eisenbahnstrasse. Die strenge symmetrische Fassadengestaltung des quadratischen Gebäudes unterstreicht dessen wichtige Funktion als Eckpunkt der Quartierplanung von 1875.

viele Bauten aus der zweiten Hälfte des 19. Jahrhunderts bauphysikalisch eher schlecht gebaut. Dadurch war es unumgänglich, entsprechende Massnahmen im Bereich der Fassadenisolation vorzunehmen. Im übrigen wurden alle Details wie die differenzierte Gestaltung des Sockels, die Fenstereinfassungen mit profilierten Aufsätzen, das Mezzaningeschoss, die Eckkanten beibehalten bzw. erneuert.
