# Denkmalpflege im Kanton Schwyz 1996/97

Zeitschrift: **Mitteilungen des historischen Vereins des Kantons Schwyz**

Markus Bamert

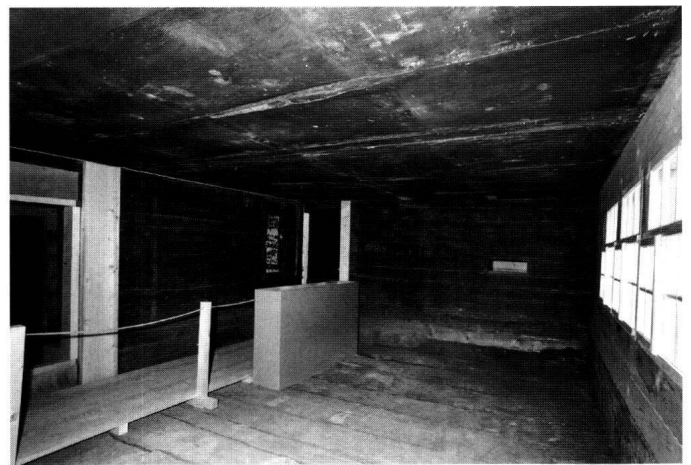
Abb. 7: Schwyz: Haus am Landsgemeindeplatz, Hinteribach – heute im Freilichtmuseum Ballenberg. Wohnraum. Die dicken Bohlen dienen zugleich als Boden und Decke. Im Hintergrund sind eine originale Fensterlücke sowie die Öffnung des Wandkastens zu erkennen.

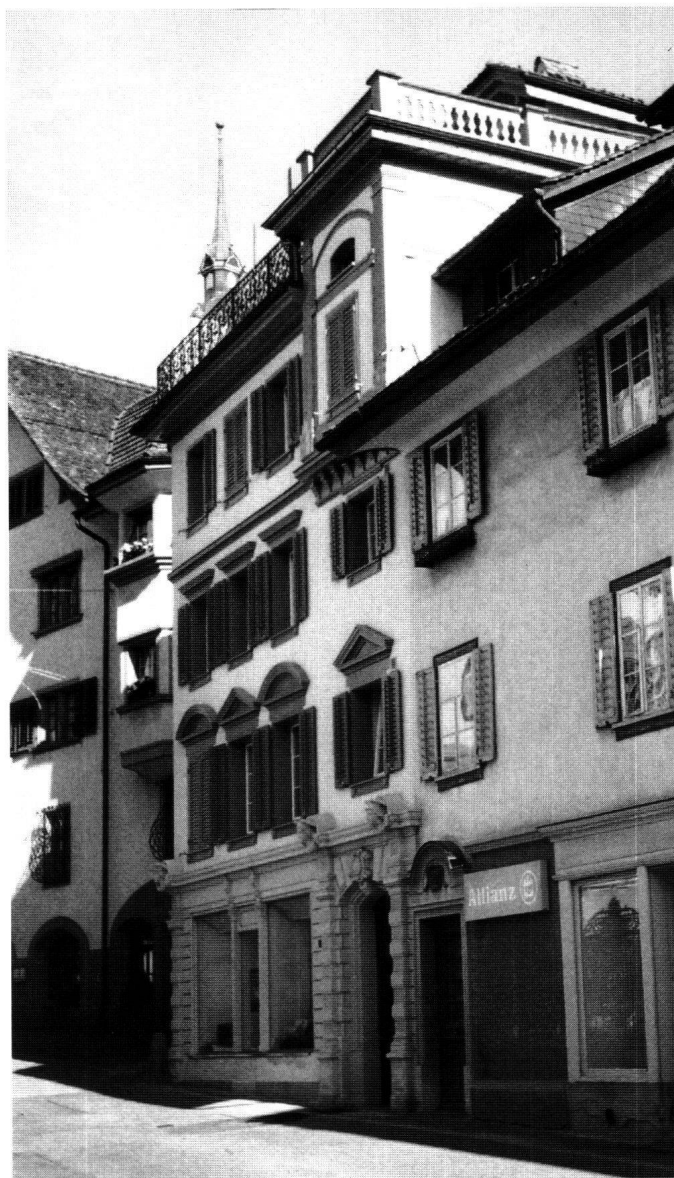
Abb. 11: Schwyz: Haus Dusser, Strehlgasse. Unter der reichen Fassadendekoration des 19. Jahrhunderts verbirgt sich ein Fachwerkbau, der unmittelbar nach dem Dorfbrand von 1642 entstanden sein dürfte.

auch starke Abwitterungen und aussandende Partien vorhanden; so fehlte ein Merkurkopf fast vollständig. Festigungen und Aufmodellierungen mit Steinersatz waren in grossem Umfang notwendig.

Diese historistische Umgestaltung ist für Schwyz einmalig. Deshalb wurde grosser Wert auf deren Erhaltung gelegt. Der stark rissige Verputz musste entfernt werden, was den Untersuch überhaupt erst ermöglichte. Dabei wurden die Holzverdachungen der Fenster deponiert, restauriert und wieder montiert. Die Fenstereinfassungen hingegen mussten ersetzt werden. Glücklicherweise waren die Holzverkleidungen des turmartigen Aufbaus in einem Zustand, der eine Sanierung des Originals rechtfertigte. Die barocke Dachuntersicht musste hingegen ersetzt werden. Aufwendig gestalteten sich die Konservierungs- und Ergänzungsarbeiten der Sandsteinvorblendungen im Ladengeschoss. Neben einer starken Krustenbildung waren

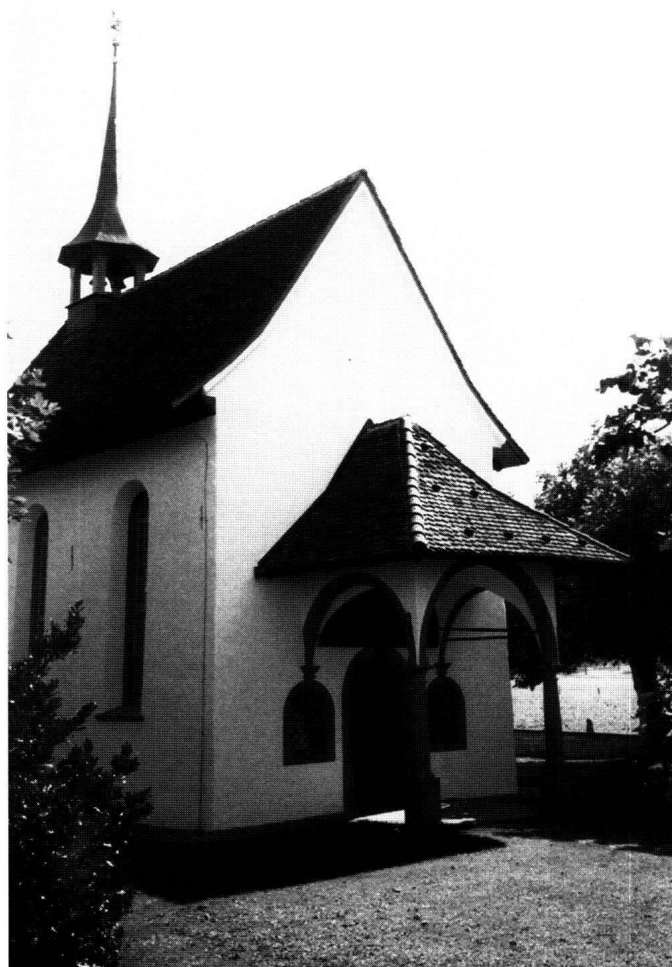
Abb. 13: Arth: Kapelle St. Georg. Trotz moderner Elemente wie das Vorzeichen mit toskanischen Säulen erinnert die Kapelle an gotische, steil aufgerichtete Kirchenbauten.

Die Sanierungsmassnahmen beschränkten sich auf das schadhafte Äussere der Kapelle. Insbesondere war notwendig, den Dachreiter neu einzuschindeln. Überraschenderweise lag unter dem stark rissigen, extrem zementhaltigen Verputz der Sanierung von 1928/29 ein wesentlich älterer Verputz. Allerdings kann dieser zeitlich nicht zugeordnet werden; die Mischung und die Struktur lassen jedoch vermuten, dass es sich um den originalen Verputz handeln könnte. Zementputz und alter Verputz liessen sich dank verschiedenen Kalkschichten auf der unteren Schicht recht gut trennen, so dass heute wesentliche Partien des alten Verputzes erhalten sind. Diese wurden konserviert und ergänzt. Probleme bereitete die starke Versalzung der Sockelzone. Rund um die Kapelle lag früher ein Friedhof. Es ist zu erwarten, dass hier in absehbarer Zeit wiederum Schäden auftreten können.

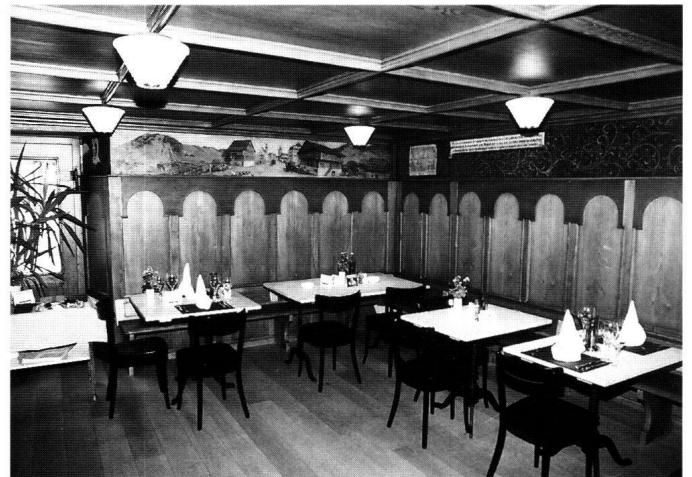
Abb. 17: Rothenthurm: Gasthaus zum Ochsen – Ochsenstübli. Die Decken- und Wandgestaltung des Ochsenstübchens lehnt sich an Täferzimmer des 17. Jahrhunderts an. Der gemalte Fries über dem Täfer gibt Szenen aus der Dorfgeschichte wieder. Vorbild waren graphische Blätter aus der Sammlung des Kantons Schwyz.

Im Lauf der Zeit hat der originelle Raum einige starke Veränderungen erfahren. So waren die in das Täfer eingelassenen Wandbänke sowie die Trennwände beim strassenseitigen Eingang verschwunden. Der Durchgang zum Restaurant war wesentlich verbreitert und mit einer unschönen Falltüre versehen worden. Eine gute Photographie aus der Erstellungszeit diente als Vorlage für die Wiederherstellung des historischen Zustandes. Die Restaurierung bezweckte, neben der Reinigung und Konservierung der Wand- und Deckentäfer sowie der Wandbilder – diese sind auf grobe, auf das Mauerwerk aufgeleimte Leinwand gemalt – den ursprünglichen Zustand des Raumes anhand dieser Aufnahme wieder herzustellen. Die erhaltenen Holzpartien wurden von dicken Lackschichten befreit und neu

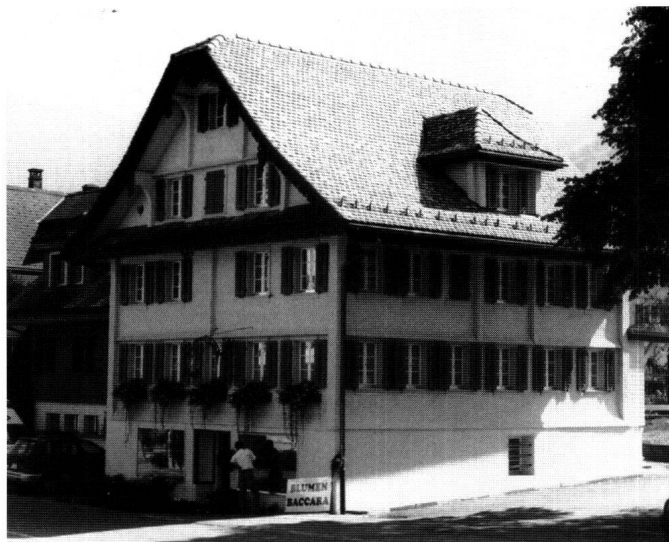
*Abb. 18: Lauerz: Restaurant Adler. Im 19. Jahrhundert wurde der Bau des späten 18. Jahrhunderts biedermeierlich umgestaltet. Diese Massnahme darf im Zusammenhang mit dem Bergsturz von Goldau gesehen werden.*

Das Dach wurde mit neuen Biberschwanzziegeln gedeckt. Besonders stark zerstört war der Sockelputz. Der
