Denkmalpflege im Kanton Schwyz 2002/2003

Markus Bamert

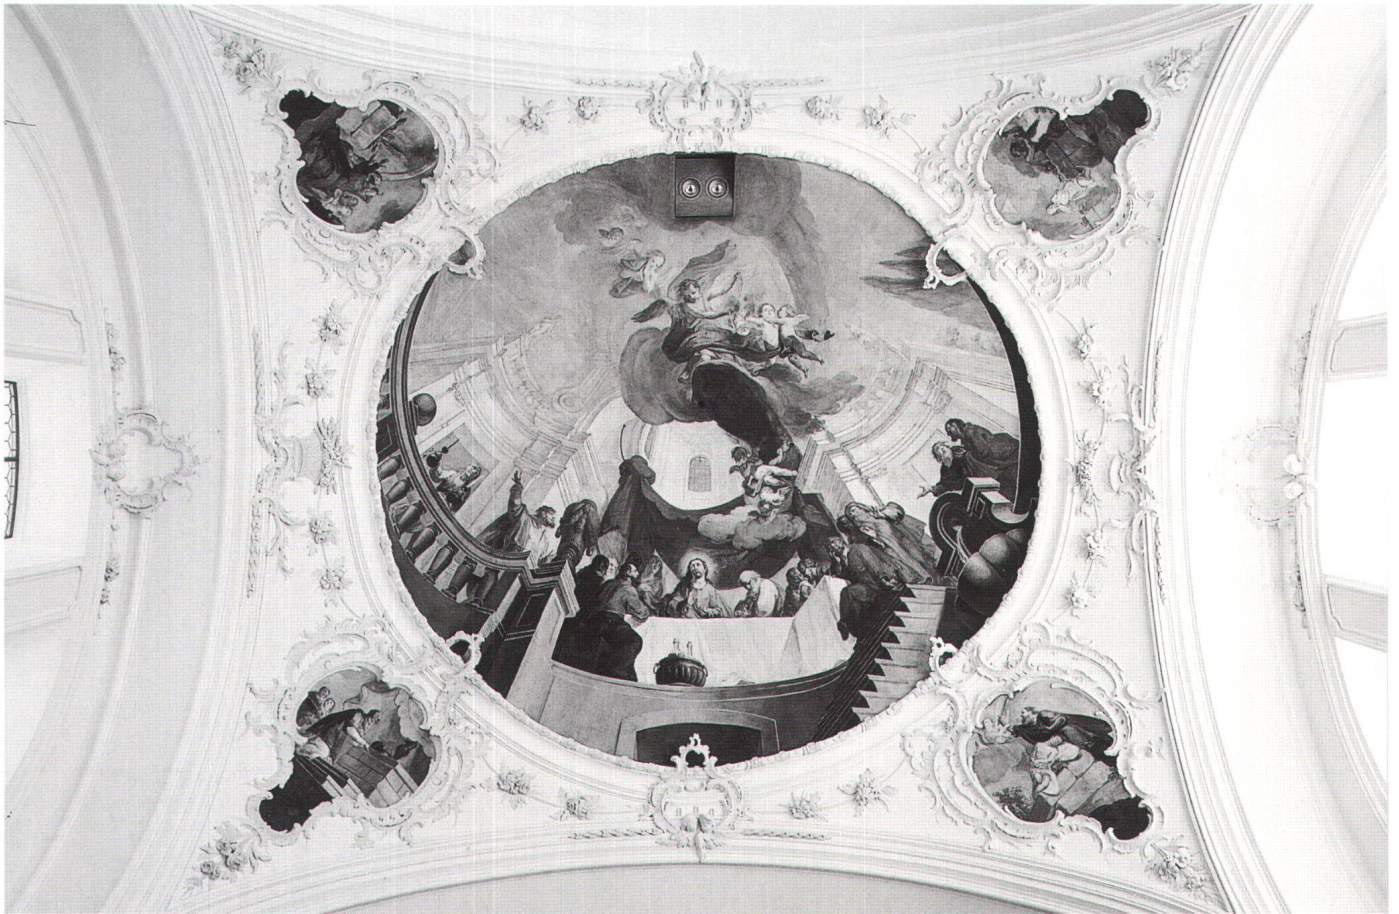
Abb. 4: Muotathal, Pfarrkirche St. Sigismund und Walpurga. Das Deckenbild im Chor von Josef Anton Messmer aus Saulgau mit der Darstellung des letzten Abendmahls ist in extremer Untersicht gemalt.

Die Deckenbilder wurden trocken gereinigt. Die Übermalungen von 1931 an den Hintergründen mussten jedoch chemisch freigelegt werden, da sie in Temperatechnik ausgeführt waren. Darunter kamen die originalen in Freskotechnik gemalten Hintergründe in einem sehr guten Zustand zu Tage. Durch die Reinigung und Freilegung wurden die Bilder wesentlich heller. Die starken Risse wurden mit Kalkmörtel zugekittet und retuschiert, ohne dass bei den Bildern Übermalungen nötig waren. Hingegen blieben Schwundrisse konsequent offen. Aus der Nähe betrachtet zeigte sich jedoch, dass nicht alle Deckenbilder von gleicher Qualität sind. So scheint Josef Anton Messmer, der das 1789 datierte Weihnachtsbild auch signiert hat, die drei Hauptbilder mit den starken scheinperspektivischen Untersichten sowie das Bild unter der unteren Empore selber gemalt zu haben, während er die Medaillons mit den Darstellungen der Evangelisten und der Kirchenväter und die Verkündigung an Maria am Chorbogen einem Schüler überlassen hat.

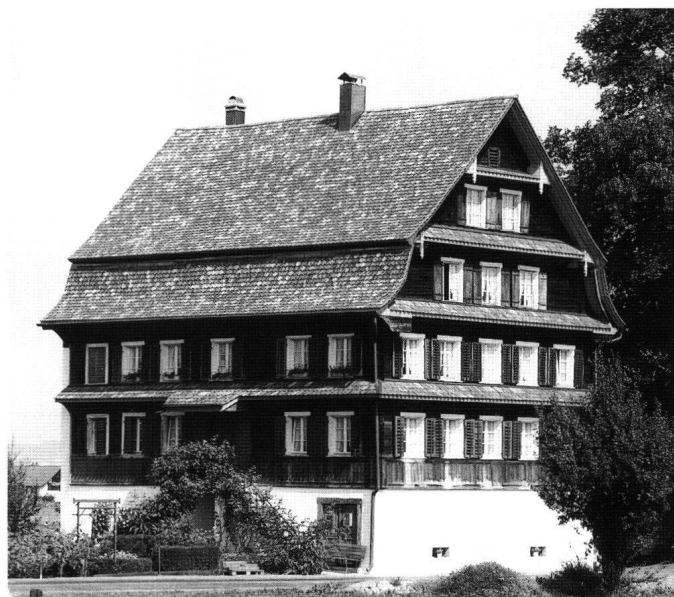
Insbesondere die Wetterseite hat im Verlauf der Zeit stark gelitten. So befand sich der Verputz in einem äusserst schlechten Zustand, und die Sandsteinplatten, die über den Fenstern zu deren Schutz in die Bruchsteinmauer eingelassen sind, waren zu einem wesentlichen Teil zerstört. Auch die Fenstergewände aus Sandstein zeigten starke Ab-

Abb. 15: Galgenen, Chromenhof. Der Chromenhof gehört zu den im wesentlichen vom Toggenburg her beeinflussten grossen Bauernhäusern der March, von denen leider nur noch wenige gut erhalten sind.

nutzungen. Der Holzteil hingegen befindet sich in einem guten Zustand. Dringender Sanierungsbedarf war beim Dach vorhanden. Die alten Ziegel waren leider nicht mehr zu gebrauchen, sodass neue Biberschwanzziegel verlegt werden mussten. Verwendet wurden solche in gelb-grauer Farbe, die für alte Ziegel in der March typisch sind. Die massiven Mauern wurden neu, nach Befund relativ glatt verputzt und weiss bemalt. Es gab geringe Hinweise, dass die Sandsteingewände von dunklen Linien begleitet waren. Diese waren jedoch zu gering, um sie wiederherzustellen. Im Dachbereich war an einigen Stellen, so bei den Untersichten, Holzersatz notwendig. Das Holz wurde unbehandelt verwendet, so dass es natürlich altern kann. Nachdem nun die grosse Rottanne, die allzu nah am Haus stand, gefällt worden ist, hat nicht nur die Kalkputzfassade, sondern auch der Buchs der Gartenbeeteinfassungen wieder mehr Licht, sodass sich dieser hoffentlich schnell erholen kann. Der Garten gehört mit seiner originellen Einteilung und Bepflanzung zu den gut erhalten Bauerngärten in der March.

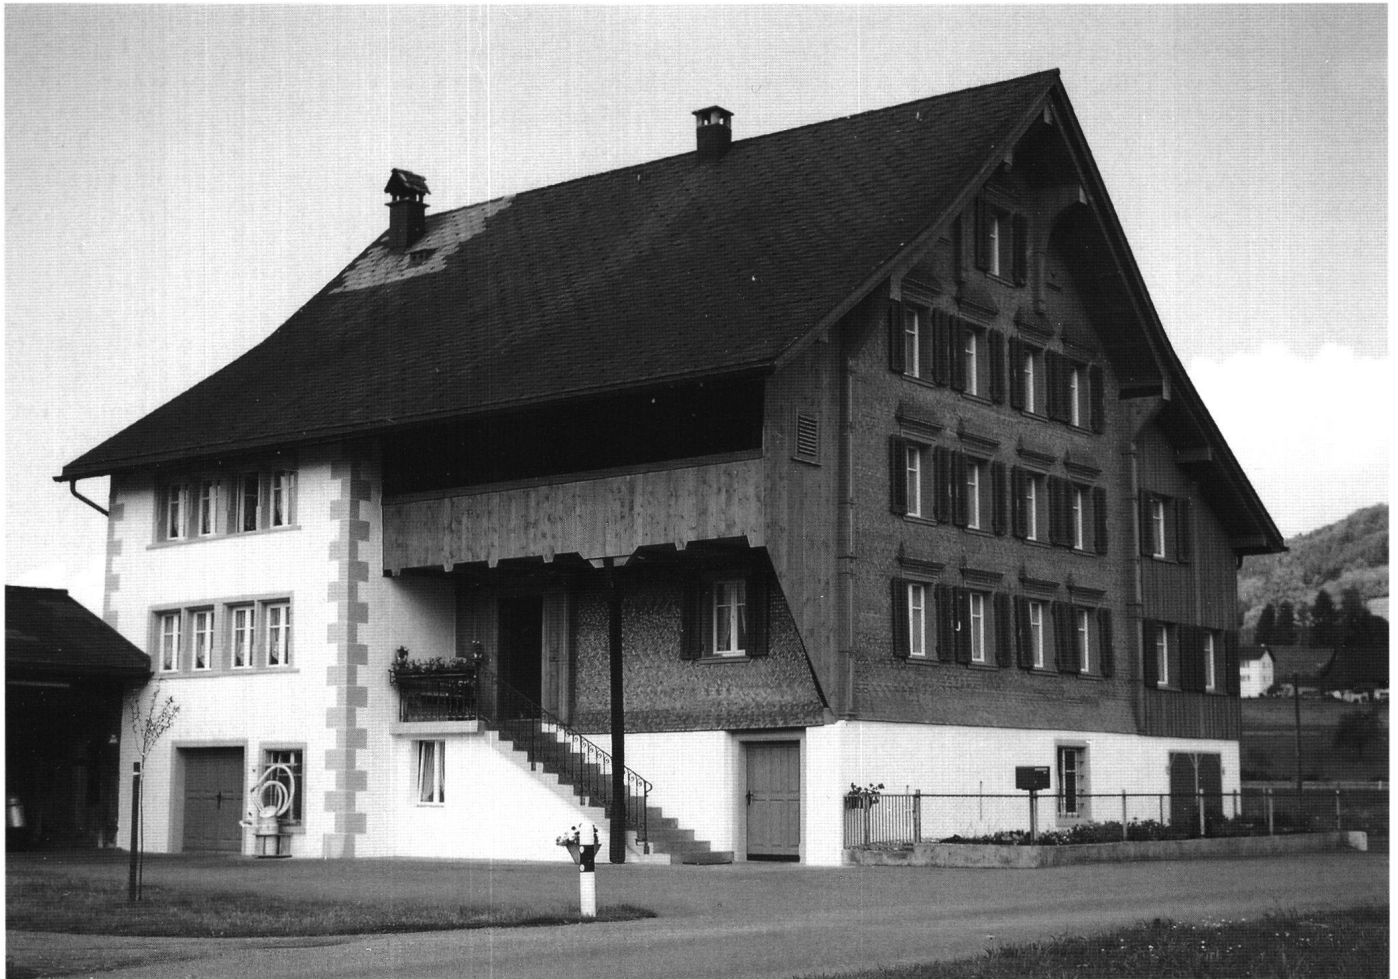
Abb. 18: Tuggen, Haus Chromen. Das grosse Bauernhaus aus dem 17. Jahrhundert mit massiv gemauertem Westteil präsentiert sich im wesentlichen im Kleid des 19. Jahrhunderts. Dieses wurde auch bei der Restaurierung beibehalten.

worden. Dabei wurde der Verputz erneuert und die Eckquadermalerei, die in Resten erfasst werden konnte, rekonstruiert. In der zweiten Etappe wurde nun der Holzteil restauriert. Im 19. Jahrhundert war das Haus nicht nur mit Schindeln verandert, sondern auch die Fenstereinteilung verändert worden. Im 19. Jahrhundert waren auch die Fensterverdachungen mit profilierten Bekrönungen sowie die reich verzierten Holzkästen über den Balkenköpfen dazugekommen. Nach dem Entfernen der Schindeln kam die alte Fentereinteilung zum Vorschein. Wie zu erwarten war, waren die Fenster zur Bauzeit in nachgotischer Zeit, d.h. im 17. Jahrhundert, zu Reihen zusammengefasst gewesen. Überraschend war aber, dass das ganze Haus ursprünglich mit roter Farbe bemalt gewesen war. Ähnliche Bemalungen

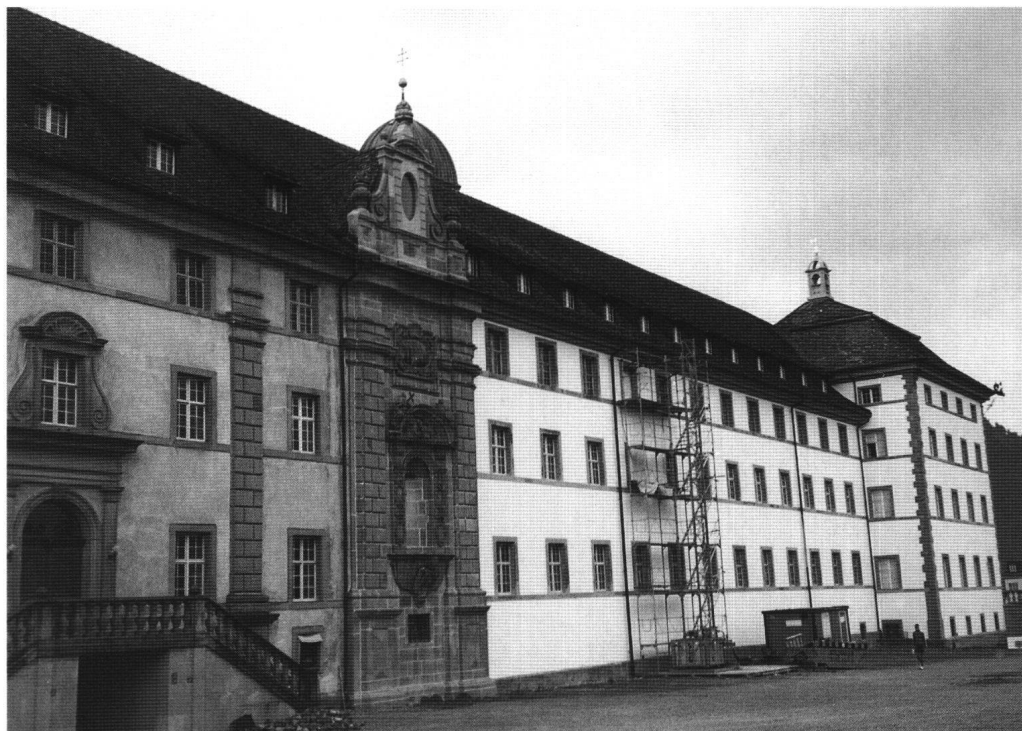
Abb. 19: Einsiedeln, Kloster, Nordfassade. Die lange Nordfassade ist zur Hälfte restauriert, wobei der Sanierung und Erhaltung der im wesentlichen original erhaltenen Sandsteinpartien, wie beim Risalit, besondere Beachtung geschenkt wurde.

Aus Kosten- und Zeitgründen wurde beschlossen, die Fassade in zwei Etappen zu sanieren. Nachdem das Gerüst erstellt war, wurden die Sandsteinwerkstücke und der Verputz untersucht. Dabei zeigte sich, dass der Verputz ursprünglich hell gekalkt gewesen war. Proben an andern verputzten Flächen in den Höfen bestätigten diesen Befund, sodass wir annehmen müssen, dass alle verputzten Fassaden im Gegensatz zur Hausteinfassade auf dem Klosterplatz hell verputzt gewesen waren. Der gelbliche Anstrich, der an verschiedenen Stellen vermutet wurde, entpuppte sich lediglich als Verfärbung. Dass die hell gekalkten Fassaden recht kontrastreich auf die Hausteinfassade der Front stossen, nahm man scheinbar in Kauf, wie man auch die hellen Kalkfugen bei der Hausteinfassade nicht als störend empfand. Die Sandsteinpartien wurden detailliert aufgenommen und auf ihren Zustand hin erfasst. Lediglich dort wurden Steine eingesetzt, wo grössere Stücke fehlten oder sich Stellen in einem unrestaurierbaren Zustand befanden. Ansonsten wurde beschlossen, die Steine zu reinigen, zu festigen und fehlende Stellen mit mineralisch gebundenem Mörtel zu ergänzen. Dieses Vorgehen wurde insbesondere auch für den Risalit gewählt. Aber auch die Aufmodellierungen wurden äusserst zurückhaltend vorgenommen. Ergänzt wurden vor allem fehlende Teile bei der Architektur, während bei ornamentalen und figürlichen Teilen auf formale Ergänzungen weitgehend verzichtet wurde. Dort wurden lediglich offene Fugen und Risse gefüllt, damit keine weiteren Schäden mehr entstehen können. In seiner Gesamtwirkung wird der inzwischen fertig restaurierte westliche Risalit keineswegs beeinträchtigt, wenn auch grössere Partien wie etwa die Köpfe der allegorischen Figuren über dem Tympanon fehlen. Durch die Reinigung kamen auch wesentliche Reste der ehemals wohl durchgehenden Farbfassung zu Tage. Die Fassungsreste wurden gefestigt und sehr zurückhaltend retuschiert, aber nicht vollflächig ergänzt.

Die Fugen, die ursprünglich wie auch an der Westfassade der Beichtkirche und an der Klosterfront nachweisbar weiss waren, wurden wiederum mit hellem Kalkmörtel geschlossen. Die über der Nische eingelassene Kalksteinplatte wurde gereinigt und geölt, sodass sie sich wiederum dunkel vom hellen Sandstein absetzt. Auch die Schrift aus vergoldeten Metallbuchstaben wird ergänzt. Die grossen kopierten Nischenfiguren wurden aus dem Depot, wo sie seit Jahrzehnten lagerten, hervorgeholt und der Witterung ausgesetzt, damit der Stein Patina ansetzen kann. Es zeigte sich, dass die Kopien zwar etwas grob gehauen, aber durchaus geeignet sind, um eingesetzt zu werden. Diese Arbeiten werden ausgeführt, wenn der zweite Risalit restauriert wird. Der Verputz des 19. Jahrhunderts blieb erhalten. Er wurde geflickt und drei Mal gekalkt. Bereits erste Proben haben bestätigt, dass auch auf trockenem Putz durchaus eine genügende Bindung des Kalks mit dem Untergrund erzielt werden kann. Der Kalkanstrich ist wesentlich lebhafter als ein kompakter Anstrich.
