Heft: 21c: 4. Internationaler Bergbau-Workshop : Tagungsband

Artikel: Ursachen und Folgen der Cyanid-Katastrophe im Goldbergwerk von Baia Mare, Rumänien

Autor: Fabian, Daniel

Ursachen und Folgen der Cyanid-Katastrophe im Goldbergwerk von Baia Mare, Rumänien

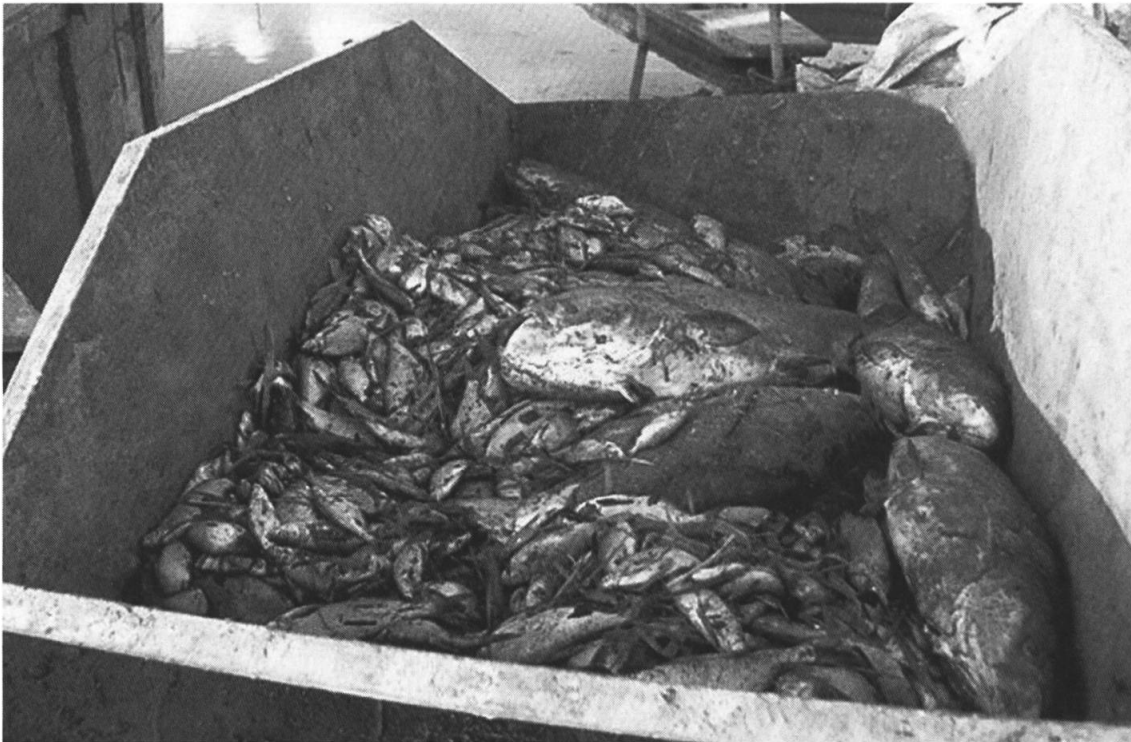
Abb. 1: Tote Fische werden aus der Theiss in Ungarn geborgen (Bild: Daniel Fabian).

Als Folge des Dammbrochs ergoss sich eine Cyanidwelle in die Flüsse Lapus, Somes, Theiss und Donau (Abb. 3). Auf einer Strecke von 650 Kilometer wurde beinahe das gesamte Phyto- und Zooplankton und bis zu 1'400 Tonnen Fisch getötet. Während auch tote Vögel und Säugetiere gefunden wurden, sind dank der raschen Reaktionen der Wasserbehörden keine Personenschäden zu beklagen.

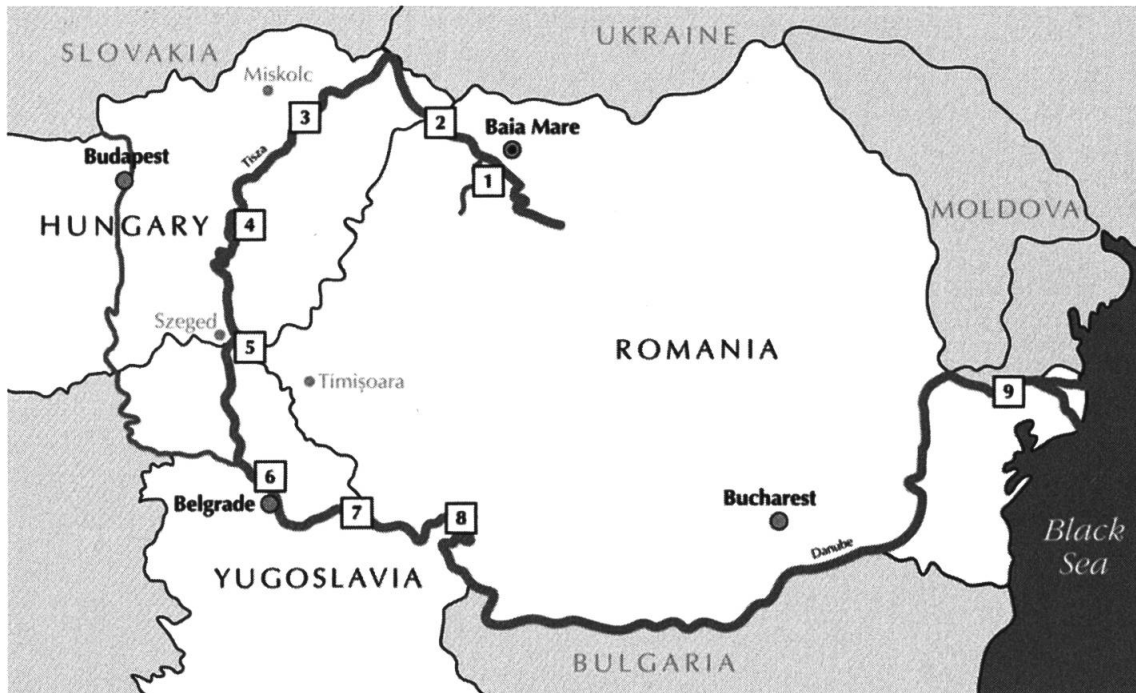
Abb. 3: Übersichtskarte des betroffenen Gebiets (Quelle KTM, Ungarisches Umweltministerium).
 1) 30. Januar: Unfall in Baia Mare 2) 1. Februar: Cyanidwelle erreicht die Grenze zu Ungarn
 3) 5. Februar: Cyanid wird bei Tiszalök registriert 4) 9. Februar: Die Welle passiert Szolnok
 5) 11. Februar: Die Welle erreicht Jugoslawien bei Szeged 6) 13. Februar: Cyanid wird bei
 Belgrad gemessen 7) 15. Februar: Die Welle erreicht wieder die Grenze zu Rumänien
 8) 17. Februar: Cyanid wird am "Eisernen Tor" nachgewiesen 9) Ende Februar: Stark verdünnt
 erreicht die Verschmutzung das Donaudelta
