Zeitschrift: Nachrichten der Schweizerischen Vereinigung zur Erhaltung der

Band: 17 (1944)

Artikel: Verdorbene mittelalterliche Burgen

Verdorbene mittelalterliche Burgen

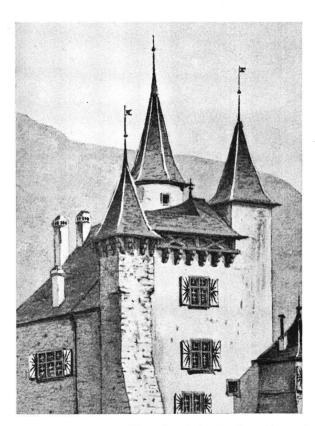
Abb. 3. Vaumarcus (Neuenburg) im jetzigen Zustand

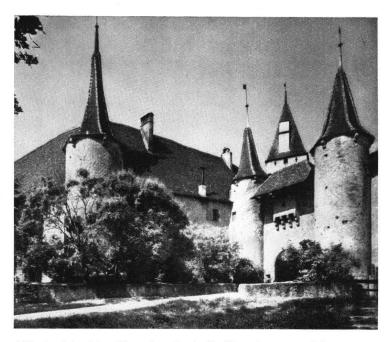
Abb. 4. Colombier (Neuenburg) wie die Burg heute aussieht

Will man sich daraufhin nun vorstellen, wie beispielsweise das Tor vom Schloß Colombier (Abb. 4 und 4a) mit seinen Flankierungstürmen im 14. und 15. Jahrhundert ausgesehen hat, so muß man sich die jetzigen Dächer wegdenken und sie durch einen Laufgang ersetzen,

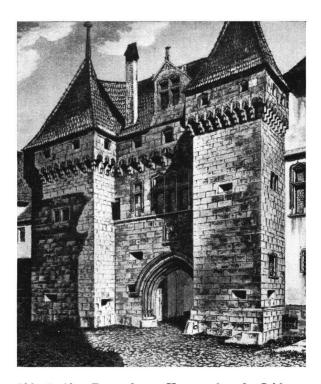
Abb. 7. Alter Zustand vom Haupttorbau des Schlosses Neuenburg

Wenn darum heute solche mittelalterlichen Schlösser restauriert werden, so sollte man nicht davor zurückschrecken, ihnen ihre ursprüngliche Form wiederzugeben; wir sind ja an guten Vorbildern hiefür nicht verlegen und der neue Zustand gibt dem Betrachter der Bauten einen ganz andern Begriff von der früheren wehrtechnischen Anlage der Burg als die jetzige verstümmelte Form, die zu Mißverständnissen führt. In ausgezeichneter Weise ist eine solche Restaurierung vor mehr als einem Jahrzehnt beim Obertor in Neuß (Lothringen) vorgenommen worden; auch Abbildung 7 (Neuchâtel) zeigt noch die ursprüngliche

Form des Torbaues zum Haupteingang zum Schloß Neuenburg.

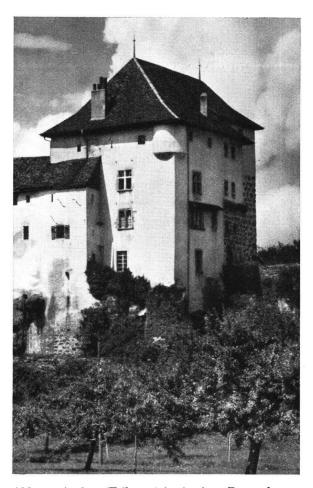
Abb. 8. Attalens (Fribourg) im jetzigen Zustand
