Zeitschrift: Nachrichten der Schweizerischen Vereinigung zur Erhaltung der Burgen und Ruinen (Burgenverein)
Herausgeber: Schweizerische Vereinigung zur Erhaltung der Burgen und Ruinen, Burgenverein
Band: 17 (1944)
Heft: 1

Artikel: Verdorbene mittelalterliche Burgen
Autor: [s.n.]
DOI: <https://doi.org/10.5169/seals-158116>

Verdorbene mittelalterliche Burgen

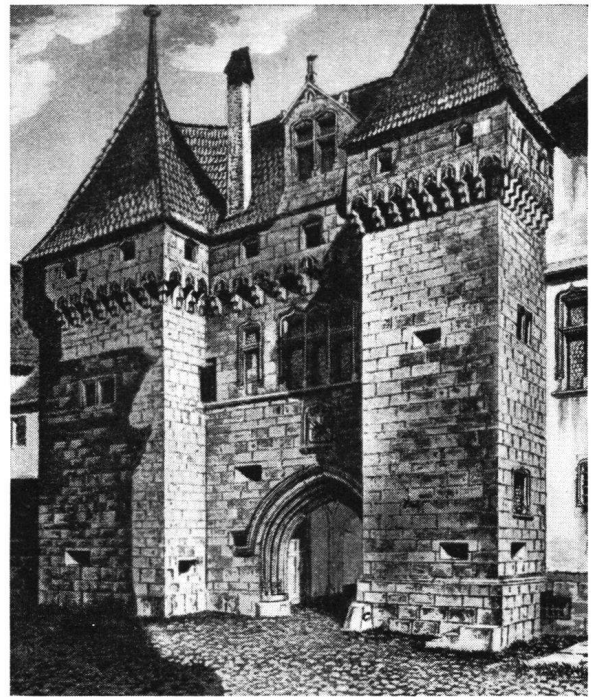
Abb. 7. Alter Zustand vom Haupttorbau des Schloßes Neuenburg

Wenn darum heute solche mittelalterlichen Schlösser restauriert werden, so sollte man nicht davor zurückschrecken, ihnen ihre ursprüngliche Form wiederzugeben; wir sind ja an guten Vorbildern hiefür nicht verlegen und der neue Zustand gibt dem Betrachter der Bauten einen ganz andern Begriff von der früheren wehrtechnischen Anlage der Burg als die jetzige verstümmelte Form, die zu Mißverständnissen führt. In ausgezeichnete Weise ist eine solche Restaurierung vor mehr als einem Jahrzehnt beim Obertor in Neuß (Lothringen) vorgenommen worden; auch Abbildung 7 (Neuchâtel) zeigt noch die ursprüngliche

Form des Torbaues zum Haupteingang zum Schloß Neuenburg.

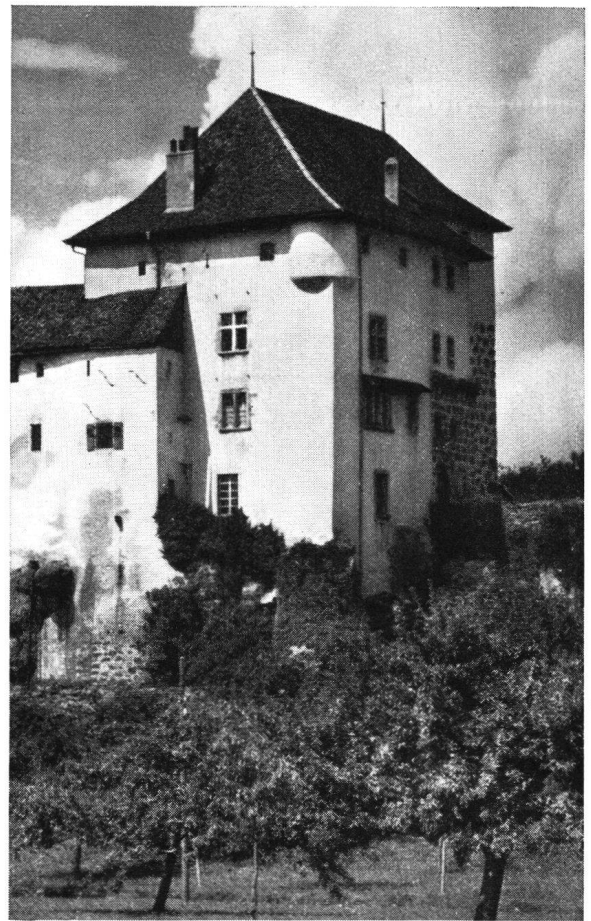
Abb. 8. Attalens (Fribourg) im jetzigen Zustand
