Zeitschrift:	Nachrichten der Schweizerischen Vereinigung zur Erhaltung der Burgen und Ruinen (Burgenverein)
Herausgeber:	Schweizerische Vereinigung zur Erhaltung der Burgen und Ruinen, Burgenverein
Band:	17 (1944)
Heft:	1
Artikel:	Verdorbene mittelalterliche Burgen
Autor:	[s.n.]
DOI:	https://doi.org/10.5169/seals-158116

Verdorbene mittelalterliche Burgen

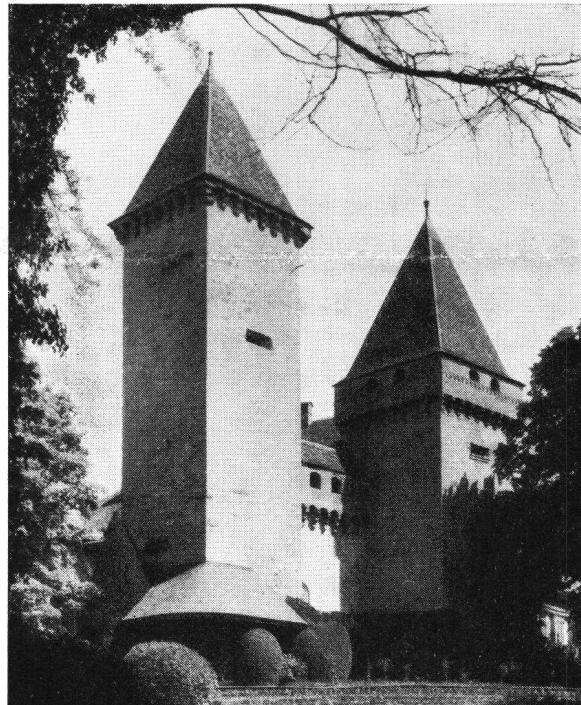
Abb. 1. *La Sarraz* im heutigen Zustand. Man beachte die Ansätze von früher vorhandengewesenen Ecktürmchen

Wer die mittelalterlichen Burgen in der französischen Schweiz auf ihre wehrtechnischen Einzelheiten hin aufmerksam betrachtet, dem fallen die steinernen Konsolen auf, die auf Türmen mancher dieser Burgen das über ihnen befindliche Dach tragen (vgl. Abb. 1—3). Von Nichtfachleuten vielfach als dekorativer Schmuck gehalten, sind das Überreste von einstigen Verteidigungseinrichtungen, die Türme und Ringmauern bekrönten. Nach der Eroberung der Waadt durch die Berner (1536) haben eine große Anzahl von Burgen in der Waadt bauliche Veränderungen erfahren; sie wurden umgebaut, erweitert und zu Verwaltungszwecken der amtierenden Vögte eingerichtet. Dabei wurden nicht mehr gebrauchte Verteidigungseinrichtungen, wie Wehrgänge mit ihren Zinnenkränzen, Gußlöcher (Maschikulis) und Pechnasen, die schon längst baulichen Schaden gelitten und deren Reparatur mit erheblichen Kosten verbunden war, nicht mehr erneuert, denn seit der Einführung und Weiterentwicklung der Feuerwaffen hatten diese Verteidigungseinrichtungen ohnehin ihre wehrtechnische Bedeutung zum großen Teil verloren und waren überflüssig geworden.

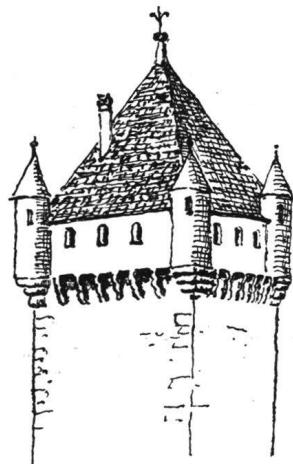
Abb. 1a. *La Sarraz*. Turm links (Abb. 1) mit seinem früheren Abschluß. Der An-
satz der runden Ecktürmchen ist auf Abb. 1 noch zu erkennen.
pierre, Gorgier, Aubonne zu sehen ist (vgl.
Abb. 1, 3, 4).

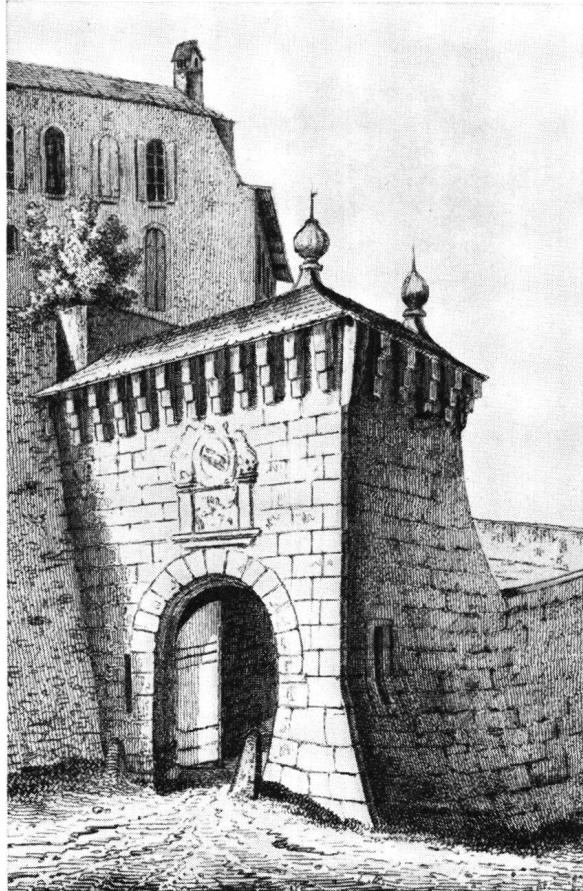
Abb. 2. *Aubonne*. Über den steinernen Konsolen war vielleicht nur ein hölzerner Wehrgang aufgesetzt, wie beispielsweise bei der berühmten Porte de Laon in Coucy-le-Château (leider im ersten Weltkrieg zerstört) oder aber ein steinerner Wehrgang analog dem Tor in der kleinen Stadt Flavigny (Côte-d'Or).

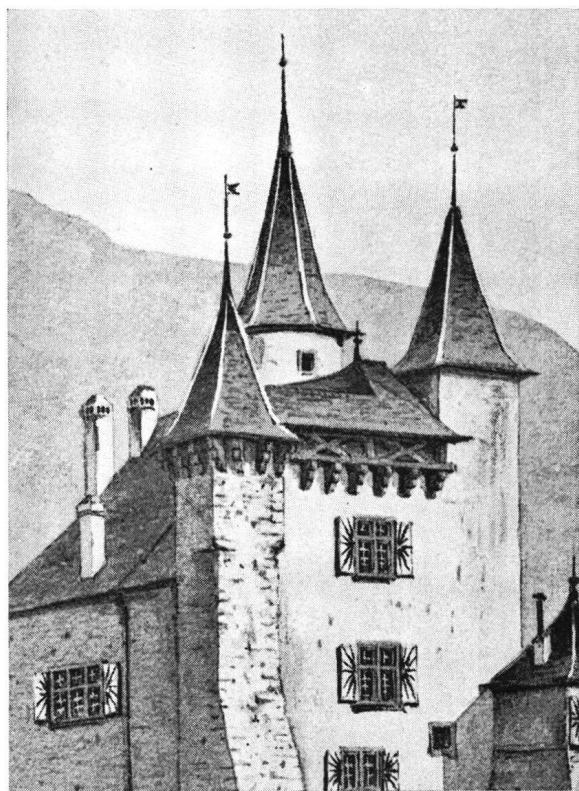
Abb. 3. *Vaumarcus* (Neuenburg) im jetzigen Zustand

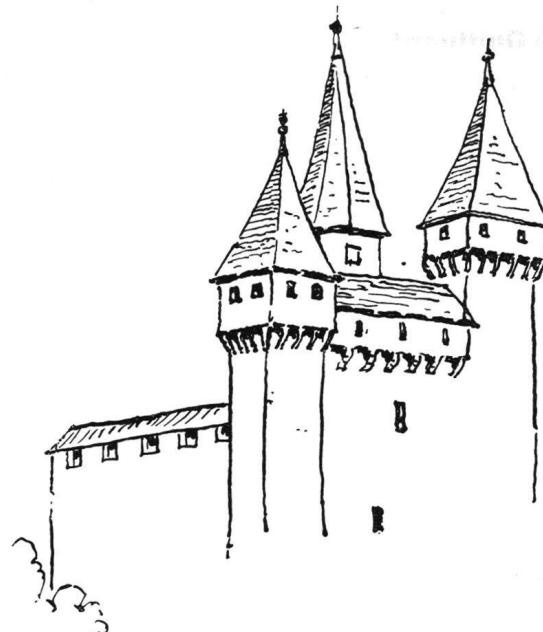
Abb. 3a. *Vaumarcus* (Neuenburg) mit den ursprüng-
lichen Turmabschlüssen

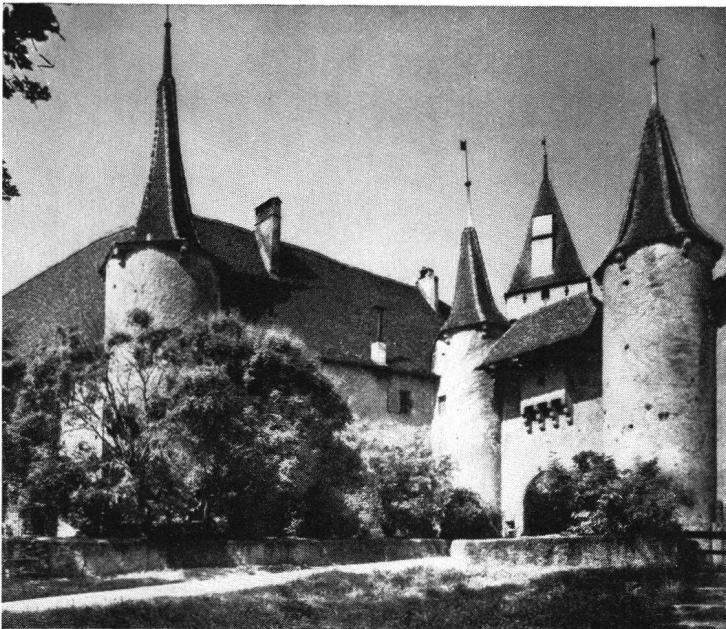
Abb. 4. *Colombier* (Neuenburg) wie die Burg heute aussieht

Will man sich daraufhin nun vorstellen, wie beispielsweise das Tor vom Schloß Colombier (Abb. 4 und 4a) mit seinen Flankierungstür-
men im 14. und 15. Jahrhundert ausgesehen
hat, so muß man sich die jetzigen Dächer weg-
denken und sie durch einen Laufgang ersetzen,

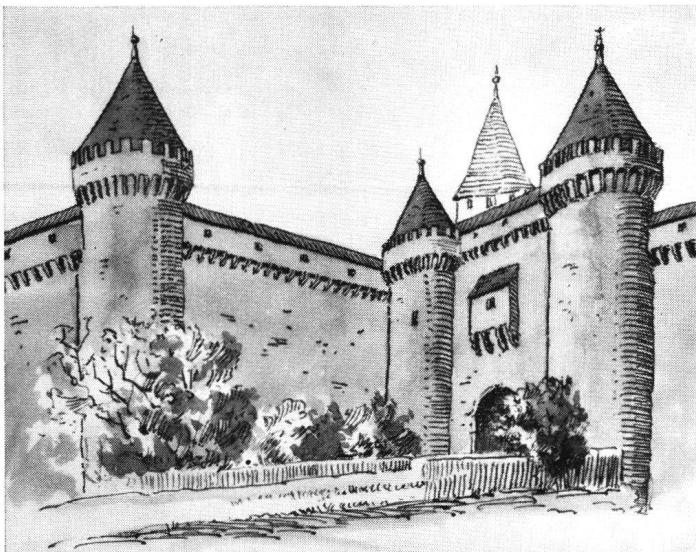
Abb. 4a. *Colombier* (Neuenburg) im 14./15. Jahrhundert

wie dies auf Abbildung 4a dargestellt ist. Denkt man sich den jetzt aufgefüllten Graben frei und die frühere Zugbrücke davor, so wird man zugeben müssen, daß die ganze Baugruppe viel imposanter ausgesehen hat, als dies heute der Fall ist, und stark an das Aussehen französischer Schlösser erinnert, deren großartig entwickelter Burgenstil (wie auch alle andere kirchliche und profane Architektur) die welschen Teile unseres Landes von jeher stark beeinflußt hat. So malerisch die jetzige Toranlage aussehen mag, so macht dieser Turm doch nicht mehr den imponierenden Eindruck, den wir etwa

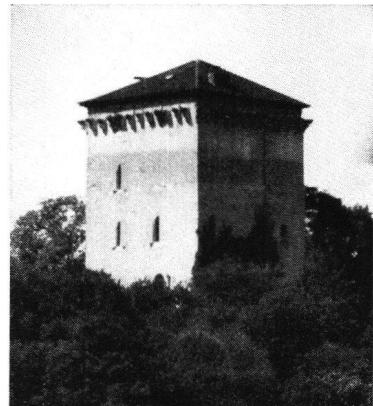
Abb. 5. Turm der Burg *Les Clées* (Waadt) wie er heute aussieht

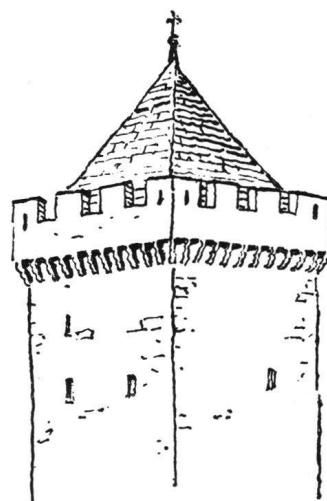
Abb. 5a. Turm der Burg *Les Clées* (Waadt) wie er wahrscheinlich ursprünglich ausgesehen hat

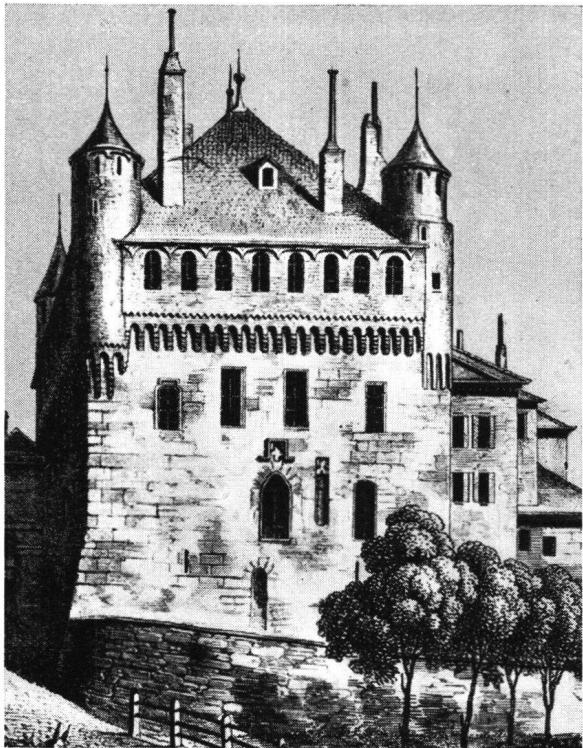
Abb. 6. Schloß St-Maire in Lausanne, dessen oberer Abschluß sich bis heute erhalten hat (nach einer Zeichnung von 1830)

beim Schloß Vufflens bewundern, an dem die mittelalterlichen Wehreinrichtungen zum großen Teil sich erhalten haben. Vufflens ist auch nie ein bernischer Landvogtsitz gewesen (vgl. auch Abb. 6).

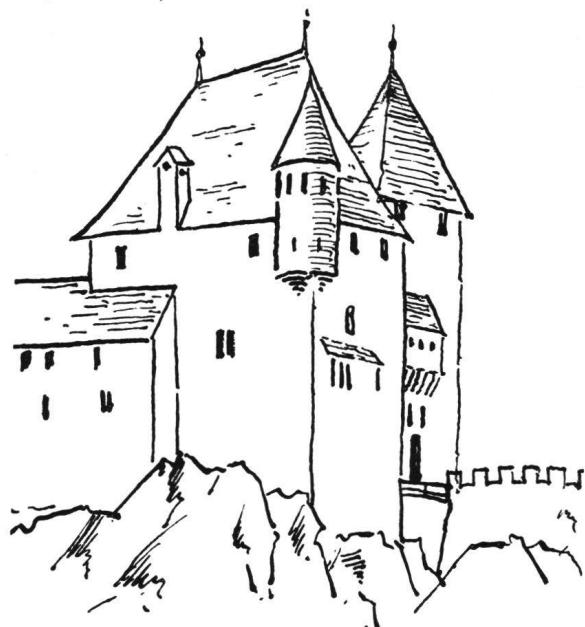
Abb. 8a. Attalens (Fribourg) wie die Burg noch im 18. Jahrhundert ausgesehen hat

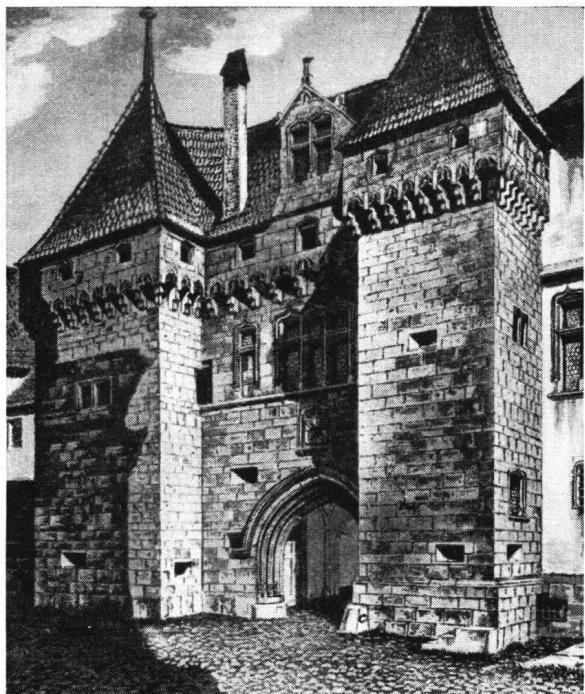
Abb. 7. Alter Zustand vom Haupttorbau des Schlosses Neuenburg

Wenn darum heute solche mittelalterlichen Schlösser restauriert werden, so sollte man nicht davor zurückschrecken, ihnen ihre ursprüngliche Form wiederzugeben; wir sind ja an guten Vorbildern hiefür nicht verlegen und der neue Zustand gibt dem Betrachter der Bauten einen ganz andern Begriff von der früheren wehrtechnischen Anlage der Burg als die jetzige verstümmelte Form, die zu Mißverständnissen führt. In ausgezeichneter Weise ist eine solche Restaurierung vor mehr als einem Jahrzehnt beim Obertor in Neuß (Lothringen) vorgenommen worden; auch Abbildung 7 (Neuchâtel) zeigt noch die ursprüngliche

Form des Torbaues zum Haupteingang zum Schloß Neuenburg.

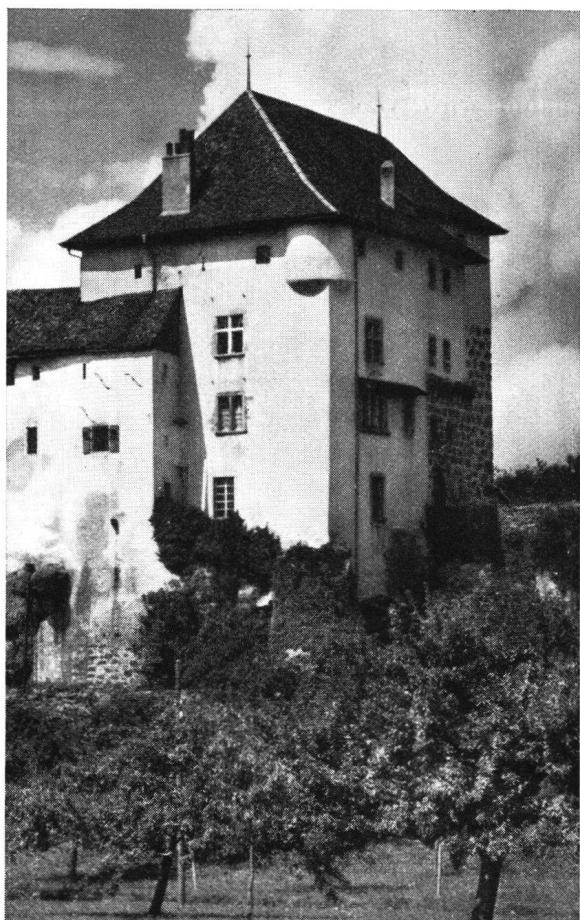
Abb. 8. Attalens (Fribourg) im jetzigen Zustand
