**Zeitschrift:** Nachrichten des Schweizerischen Burgenvereins = Revue de l'Association Suisse pour Châteaux et Ruines = Rivista dell'Associazione Svizzera per Castelli e Ruine

**Artikel:** Ein mittelalterlicher Backsteinturm : Liebefels bei Krachthal BE

## Ein mittelalterlicher Backsteinturm: Liebefels bei Krauchthal BE

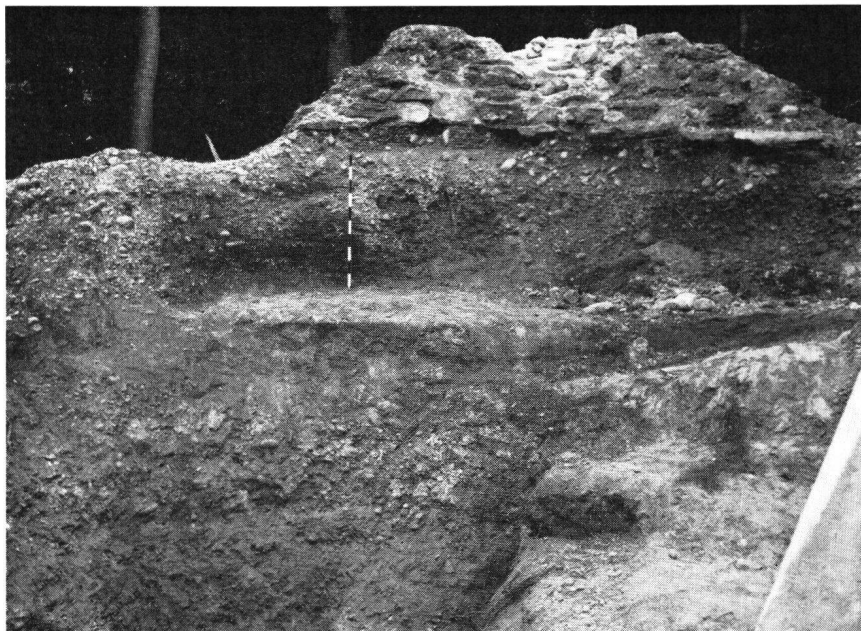
Oben: Rest der «Schildmauer» auf abgeschrotetem Nagelfluhfels, Hasenburg. Unten: Mauer des Hauptgebäudes auf abgeschrotetem Sandstein, Hasenburg Photo G. Evers

– Das Hauptgebäude stand auf der Nordwesthälfte der Kuppe; es bestand aus mindestens zwei gemauerten, zum Teil in den Sandstein- und Nagelfluhfels gehauenen Stockwerken und wohl einem weiteren, das in Holz ausgeführt war und das Dach trug. Im ersten Stock ruhte auf einem roten Tonfließboden einstmal ein Kachelofen; Fragmente davon fanden sich im Brandschutt. In das «Untergeschoß» hinab führte eine Steintreppe, welche von einem Torbogen aus Tuff überwölbt war. Die wiedergefundenen Fragmente von Fensterstürzen und -gewänden waren meist in Sandstein gehauen.

– Hinter der «Schildmauer», welche die Burg gegen den Graben und Berghang deckte, führte ein tiefer Graben von Westen her in den Burghof und endete in einer mehrere Meter tiefen Grube. Handelt es sich dabei um einen fingierten Eingang?
