Artikel: Burgruine Alt-Landenberg bei Bauma ZH

Burgruine Alt-Landenberg bei Bauma ZH

Freilegung und Sicherungsarbeiten 1958/59

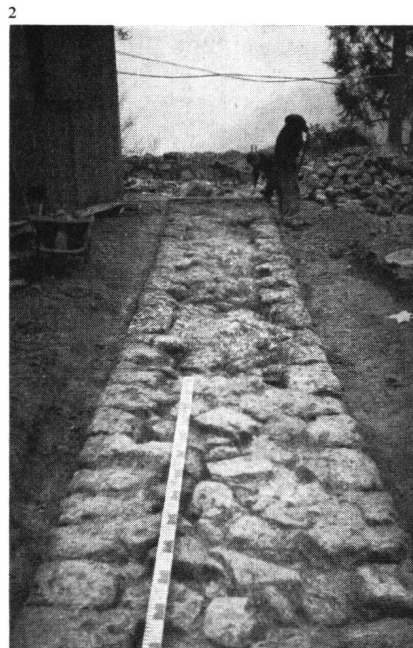
Bild 2 Quermauer zwischen Raum B und C
Außen gehauene Tuffsteine
Innen Sandsteinbrocken

Der schmale Raum B muß auf Grund einer Mauerfuge wenig später angebaut worden sein, da auch in der Quermauer, in welcher sich der Sodbrunnen befindet, zwischen der äußeren Tuffsteinschicht überall Reste von angebrannten Sandsteinen sich vorfinden.

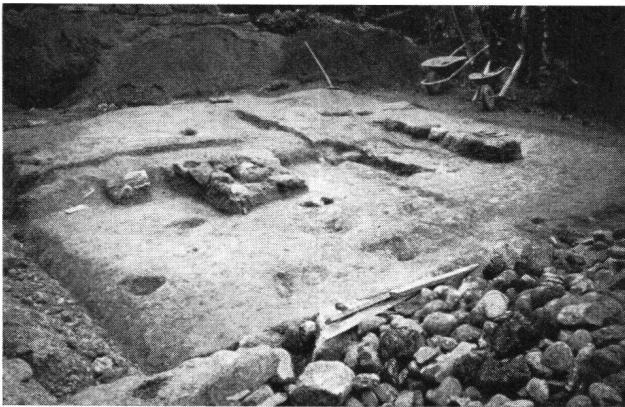
Bild 5 Raum C, abgedeckter Mergelboden mit Mauerresten und Bodenvertiefungen der 1. Bauetappe

Über die vielen Kleinfunde, speziell die Ofenkacheln und interessanten Bodenvertiefungen im Raum C (Bild 5) soll später eingehender berichtet werden.

Ruine Kropfenstein bei Waltensburg (Kanton Graubünden) in viel größeren Resten feststellen. Im Raum C war die Decke mit Holzpfosten auf 4 in den Mergelboden eingelassenen Sockelsteinen abgestützt. Hier muß der Boden des ersten Obergeschosses aus gebrannten Ziegelplatten, auf Bretterböden in Pflaster gelegt, bestanden haben. Dieses gut verwendbare Baumaterial ist wohl beim Zerfall der Burg bis auf die wenigen Reste entfernt worden.
