| <b>Artikel:</b> | Burgruine Alt-Landenbergh bei Bauma ZH |

## Burgruine Alt-Landenber bei Bauma ZH

### Freilegung und Sicherungsarbeiten 1958/59

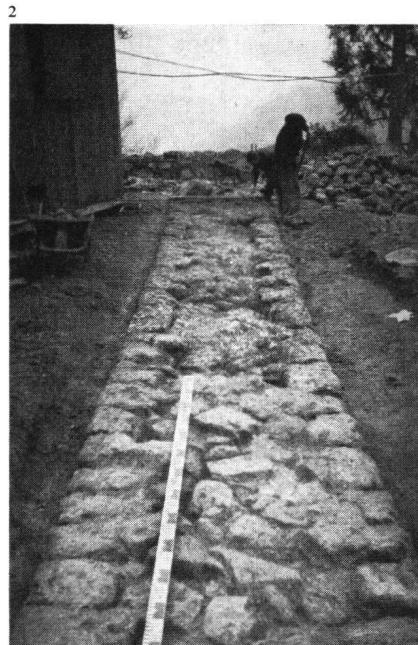
Bild 2 Quermauer zwischen Raum B und C  
Außen gehauene Tuffsteine Innen Sandsteinbrocken

Der schmale Raum B muß auf Grund einer Mauerfuge wenig später angebaut worden sein, da auch in der Quermauer, in welcher sich der Sodbrunnen befindet, zwischen der äußeren Tuffsteinschicht überall Reste von angebrannten Sandsteinen sich vorfinden.

Der wohl nur für Wehrzwecke erstellte Raum muß bereits vor dem Zerfall der Burg abgebrochen worden sein, da sich hier keine Schuttreste zeigten und die Humusdecke direkt auf dem Burgboden aufliegt. Von allen drei 1,5 bis 1,9 Meter starken Quermauern ist die in den Mergelboden eingelassene erste Mauerschicht noch größtenteils erhalten (Bild 2). Ungewiß ist ebenfalls das Alter der äußeren, 1 Meter starken Mauer von Raum A und der Toranlage. Zeitlich muß diese, trotz den Mauerfugen und Raum B, mit dem Wohngebäude erstellt worden sein, da nicht angenommen werden kann, daß der westliche Teil des Burggeländes ohne Mauerwerk war. Die innere, nur 50 cm starke Mauer muß später als Verstärkung der erstgenannten errichtet worden sein.

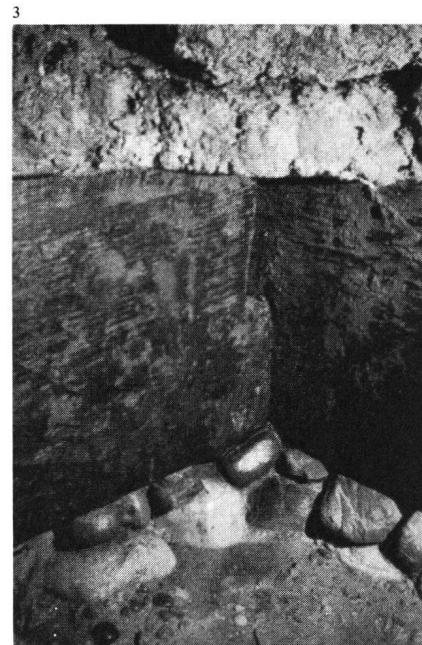
Bild 3 Quellfassung im Sodbrunnen aus Eichenbohlen, auf Steinbollen aufliegend, darüber Trockenmauerwerk aus Tuffstein

Reichhaltigkeit auf Burgplätzen zur Verfügung stehen, war der mit Schutt aufgefüllte runde Schacht in wenigen Tagen bis auf die Wasserfassung in 13 Meter Tiefe ausgehoben. Sein Durchmesser beträgt 105 cm; der Brunnen ist mit einer Trockenmauer aus gehauenen Tuffsteinen sauber ausgemantelt. Die Mauer steht mit ihrem vollen Gewicht auf einer quadratischen Brunnenfassung aus 11 cm dicken Eichenbohlen (Bild 3), die etwa 50 cm hoch und in den Ecken zur besseren Versteifung überplattet sind. Diese Bohlen stehen auf kopf-

großen Bollensteinen, zwischen welchen das Wasser noch heute ständig hereinrieselt. Das in jedem Brett befindliche Loch von  $5 \times 10$  cm Größe muß mehr für die Montage der schweren Bretter erstellt worden sein, denn das Wasser konnte auch über der Fassung durch die offenen Mauerfugen eindringen. Bei der letzten Messung (Mitte Januar 1959) betrug der Wasserstand 1,7 Meter. Die einzigartige Lage des Sodbrunnens in der Quermauer muß zusammen mit der nördlich davon gelegenen Filteranlage für das Regenwasser ⑤ und dessen Einführung in den Schacht noch näher abgeklärt werden. Im Schacht selbst wurden neben der leider nur in Bruchstücken aufgefundenen, grün glasierten gotischen Ofenkachel (Bild 4), Reste gedrechselter Holzschalen und eine schwere 22 cm lange Lanzen spitze ans Tageslicht gebracht. Interessant ist ein ebenfalls dort gefundener 36 cm langer Holzdübel, in welchen das geschmiedete Eisenbeschläge für den Wasser aufzug eingelassen und mit Nägeln befestigt war. Ein im Brunnenrand befindlicher gerader Steinfalz zeigt an, daß der Schacht auf Bodenhöhe mit einem Brett abgedeckt werden konnte und die Mauernische nach oben rechteckig ausgeführt und gegen den Raum B offen war.

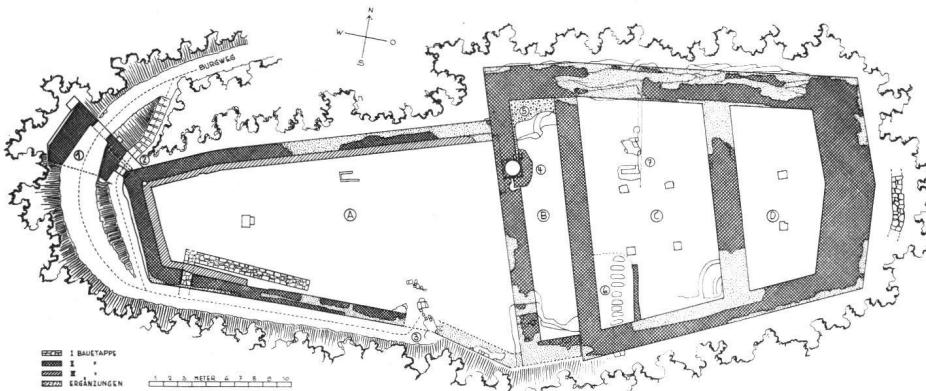
Burgruine Alt-Landenberg  
Grundriß  
 ① äußeres Burgtor  
 ② Nebenpforte ③ inneres  
 Burgtor ④ Sodbrunnen  
 ⑤ Filteranlage ⑥ Treppenstufen  
 im Mergelboden  
 ⑦ Mauerreste der 1. Bau-  
 etappe

Interessant ist die einzigartige Form der Toranlage, die sich von der Burg weg nach außen erweitert und tief in den Abhang hinunterreicht. Wie beim Schloß Rapperswil besteht sie aus dem Haupttor ① mit

einem anschließenden 3 Meter langen Gewölbegang und einer schmalen Nebenpforte. In Anpassung an das Gelände liegt dieses 2,6 Meter höher als das Haupttor, und die Türeinfassung steht merkwürdigerweise in der Mitte der hier 2,5 Meter dicken Mauer. Bei dieser Pforte ist mit der Türschwelle noch der Gewändestein mit der Aussparung für die Türangel erhalten geblieben. Das Haupttor konnte mit einem 2,4 Meter langen

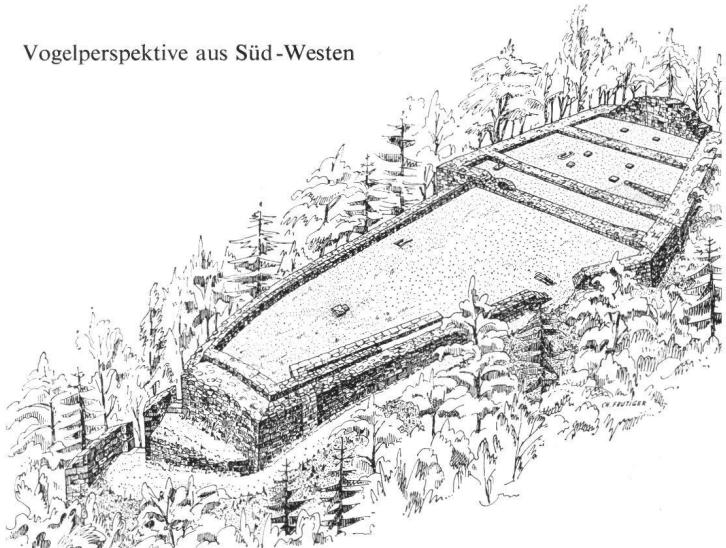
Vogelperspektive aus Süd-Westen

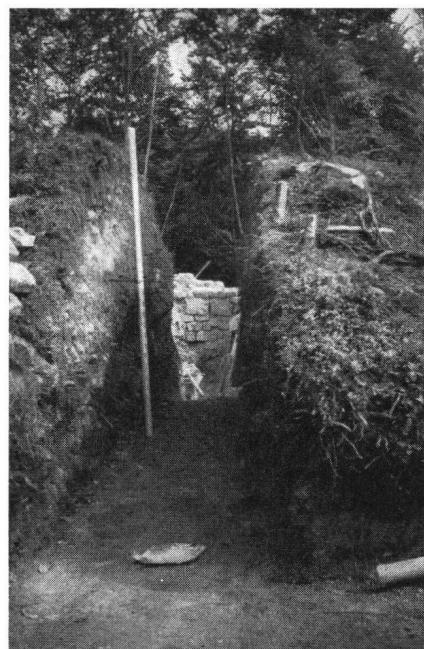
Bild 7 Schnitt durch den Schutthügel von Raum C nach Raum D mit Wehrmauer

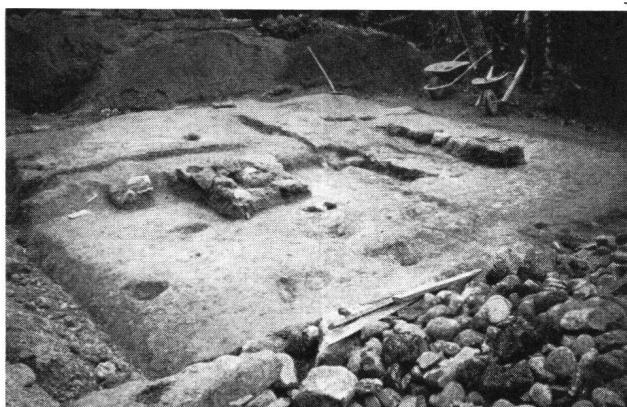
Bild 5 Raum C, abgedeckter Mergelboden mit Mauerresten und Bodenvertiefungen der 1. Bauetappe

Über die vielen Kleinfunde, speziell die Ofenkacheln und interessanten Bodenvertiefungen im Raum C (Bild 5) soll später eingehender berichtet werden.

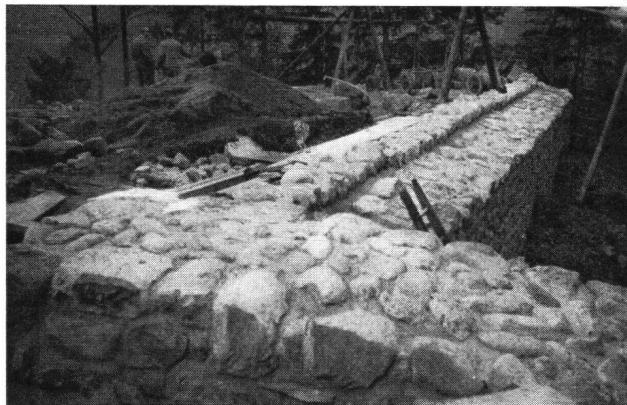
Bild 6 Nördliche Wehrmauer mit fertiger Kronenausbildung; im Hintergrund Doppelmauer

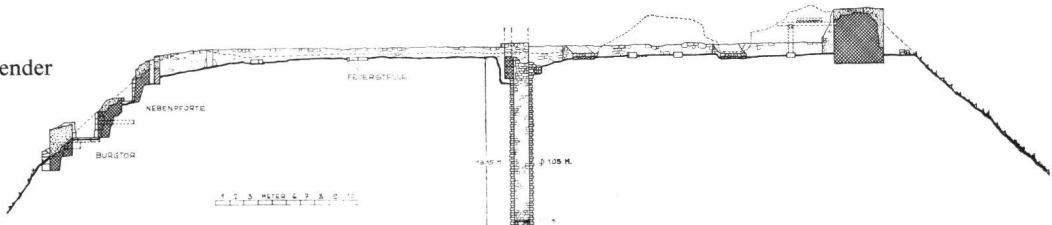
Längsschnitt  
Links Burgtor mit höherliegender Nebenpforte  
Mitte Sodbrunnen  
Rechts Wohngebäude und Halsgraben
