**Zeitschrift:** Nachrichten des Schweizerischen Burgenvereins = Revue de l'Association Suisse pour Châteaux et Ruines = Rivista dell'Associazione Svizzera per Castelli e Ruine

**Artikel:** Froburg SO

## Froburg so

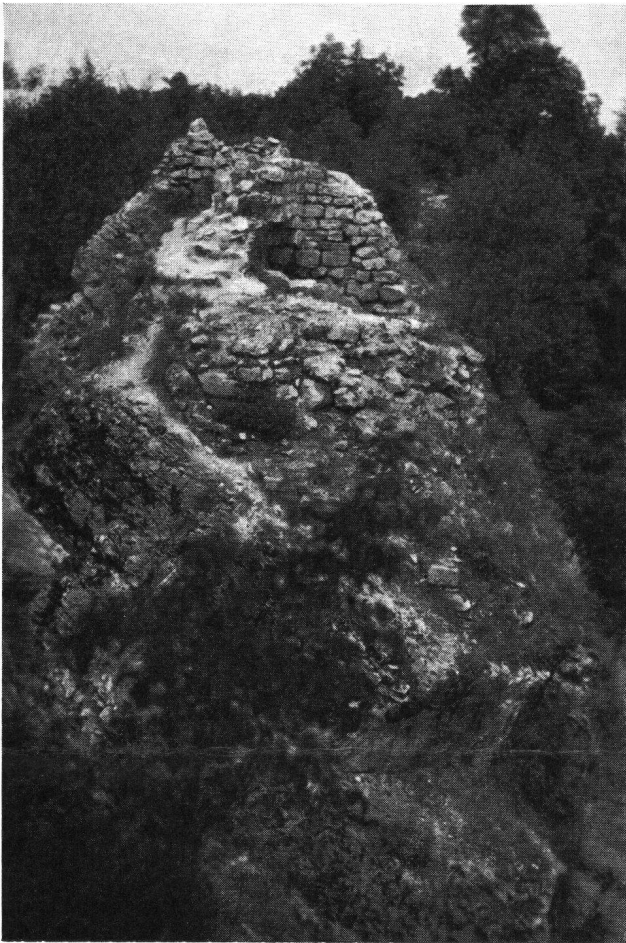
Froburg, Reste der Torbefestigung  
Von diesem Mauerwerk sind heute nur noch wenige Spuren übrig

Mauerzüge wurden bis heute nicht konserviert und befinden sich deshalb in einem sehr schlechten Zustand. Durch die planlose Graberei sind verschiedene prähistorische und mittelalterliche Kulturschichten angeschnitten worden, wodurch viele Laiengräber und private Sammler angelockt werden.
