Zeitschrift: Nachrichten des Schweizerischen Burgenvereins = Revue de l'Association Suisse pour Châteaux et Ruines = Rivista dell'Associazione Svizzera per Castelli e Ruine

Band: 35 (1962)

Ausgrabungen und Konservierungen

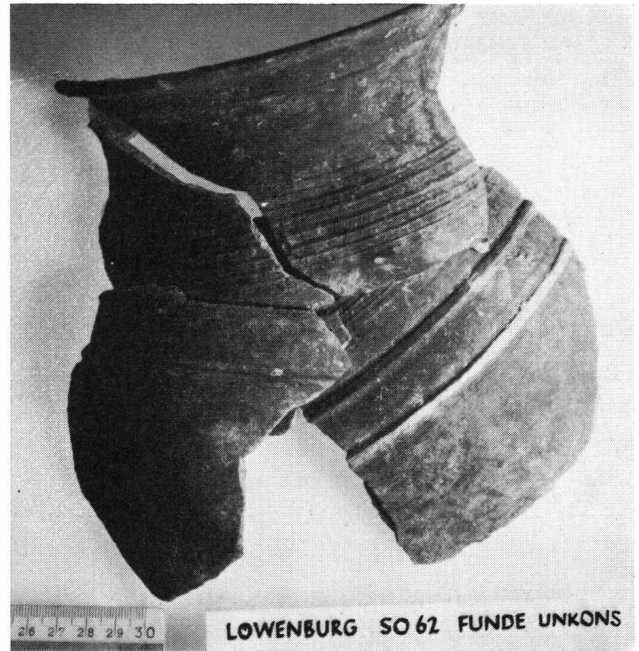
Löwenburg BE Topffragmente von etwa 1300

Das Fundmaterial ist außerordentlich vielfältig und gibt über die Lebensweise des mittelalterlichen Adels reichen Aufschluß. Von der Topf- und Geschirrkernik liegt eine vom späten 10. bis ins 16. Jahrhundert reichende, praktisch abgeschlossene Entwicklungsreihe vor. Ähnliches gilt von den Ofenkacheln, die auf der Löwenburg bereits im 11. Jahrhundert vorkommen und in steter Entwicklung bis ins 16. Jahrhundert zu verfolgen sind. Eine große Anzahl von Talglämpchen aus dem 13. bis 15. Jahrhundert vermittelt Hinweise auf die Beleuchtung der Burg.
