Zeitschrift: Nachrichten des Schweizerischen Burgenvereins = Revue de l'Association Suisse pour Châteaux et Ruines = Rivista dell'Associazione Svizzera per Castelli e Ruine

Artikel: Ruine Wofenschiessen NW

Ruine Wolfenschießen NW

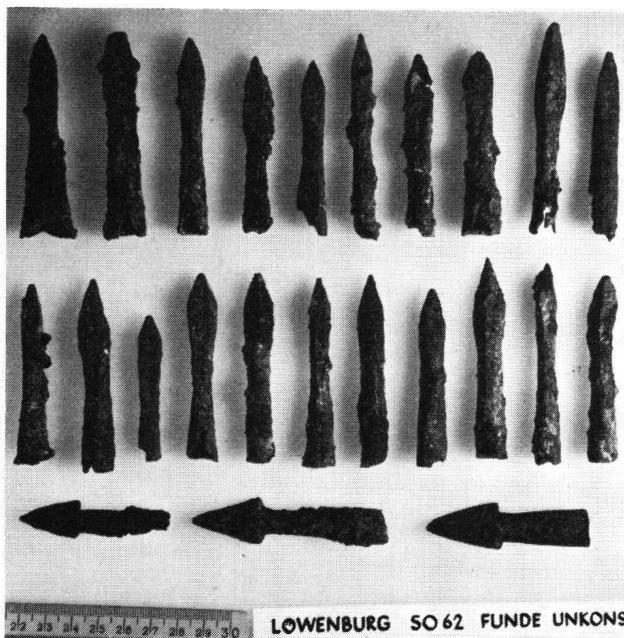
Löwenburg BE Pfeileisen und Armbrustbolzenspitzen in unkonserviertem Zustand

kamen an die fünfzig Pfeileisen und Armbrustbolzenspitzen zum Vorschein, ferner Messer, Scheren, Bohrer, Sägen, Meißel und andere Gerätschaften. Von weiblicher Arbeit auf der Löwenburg zeugen die vielen Spinnwirbel aus gebranntem Ton, sowie Nadeln und drei sehr seltene Fingerhüte aus Buntmetall. Kleine, zum Teil vergoldete Schellen waren entweder an Festtagsgewändern oder an den Ständern der Jagdfalken befestigt, während eine etwa acht Zentimeter hohe genietete Glocke für weidendes Vieh diente. Eine große eiserne Schöpfkelle und ein kleiner Löffel aus Buntmetall gehörten zusammen mit den Resten einer flachen eisernen Bratpfanne dem Kücheninventar an. Wozu die zahlreichen, zum Teil versilberten Schnallen in verschiedenen Größen alle gedient haben mögen, steht noch nicht fest. Die Löwenburg besaß seit dem späten 14. Jahrhundert eine einfache Butzenscheibenverglasung. Von dieser konnten einige Reste geborgen werden.

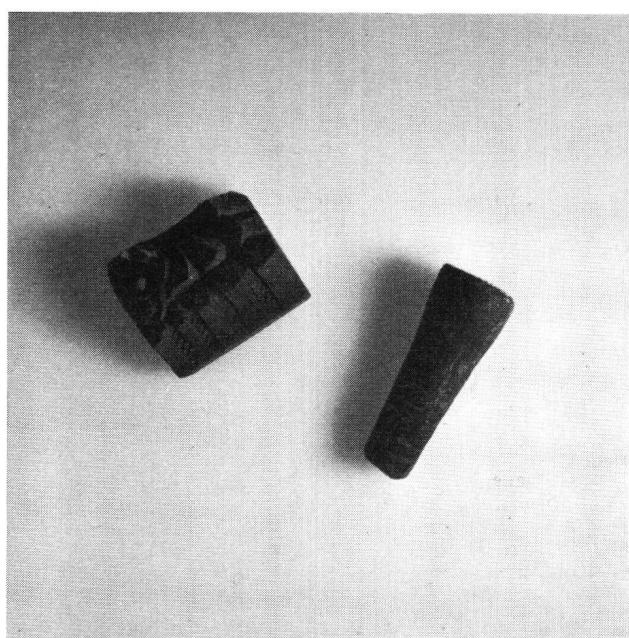
Löwenburg BE Gußform für Fingerringe mit Kern

Von ganz besonderer Bedeutung war der Fund einer aus Schiefer geschnittenen Gußform für Fingerringe. Ähnliche Funde sind aus Burgen bis jetzt nicht bekannt geworden.

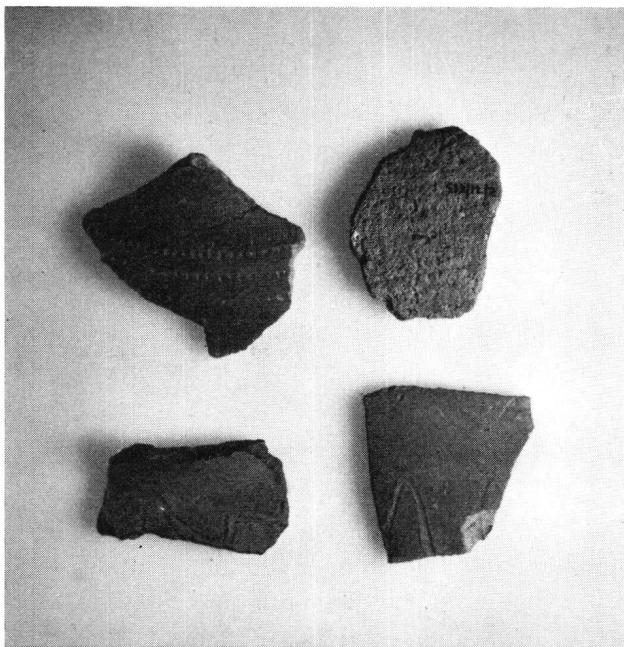
Löwenburg BE Keramikfragmente der ersten Periode (spätes 10. bis 12. Jahrhundert)

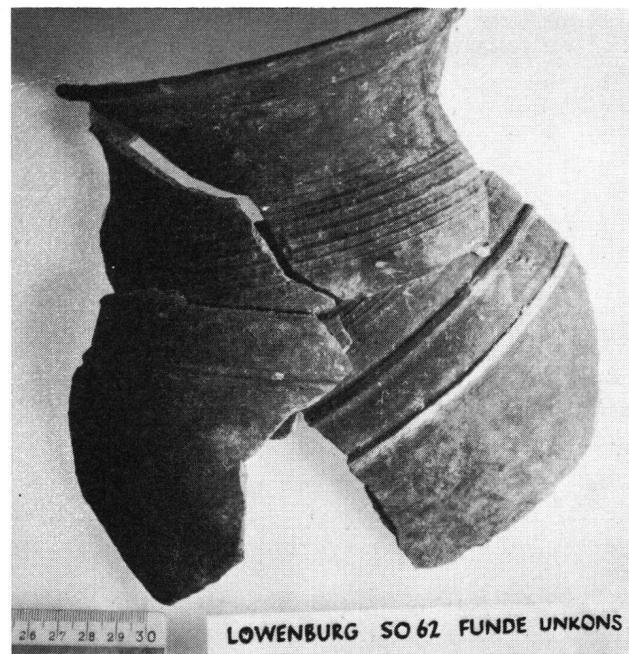
Löwenburg BE Topffragmente von etwa 1300
