Artikel: Burgruine Wulp ZH

Autor: Frutiger, Chr.

Burgruine Wulp ZH

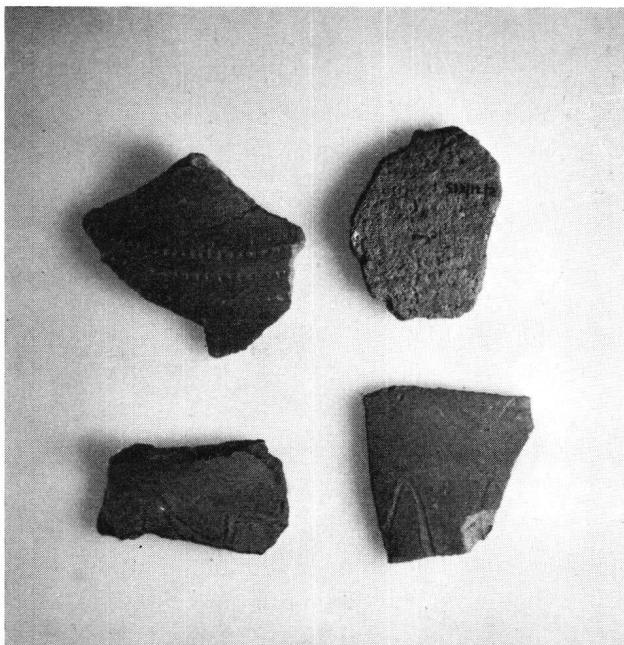
Löwenburg BE Keramikfragmente der ersten Periode (spätes 10. bis 12. Jahrhundert)

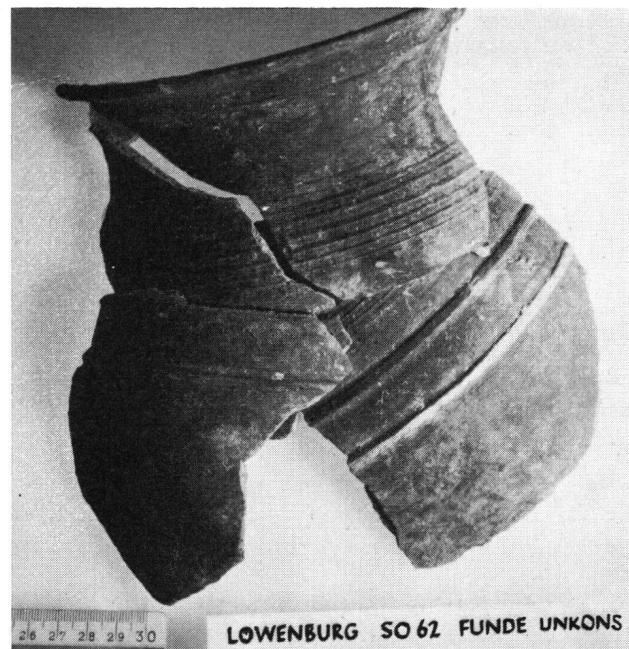
Löwenburg BE Topffragmente von etwa 1300

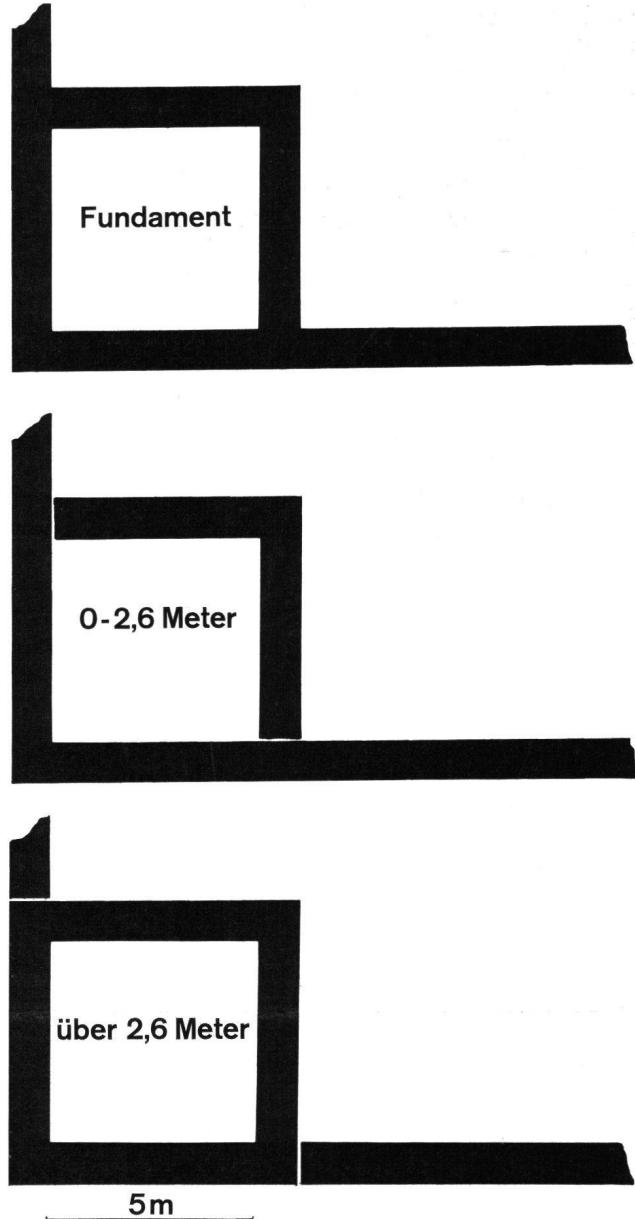
Ruine Wolfenschießen NW
Plan zu den Mauerfugen und Mauerverbänden

Einige interessante Beobachtungen konnten auch in bezug auf Mauertechnik angestellt werden (siehe Zeichnung). R. Durrer vermochte, als er sich im ersten Viertel dieses Jahrhunderts mit der Anlage beschäftigte, noch bedeutend mehr Mauerzüge festzustellen und zu ergänzen. Heute sind lediglich der eigentliche Turm und zwei kurze anliegende Mauern nach Süden und Osten sichtbar. Die Baumeister legten das Fundament des Turmes und dieser beiden Mauern im Verband. Vom sichtbaren Mauerwerk, also vom Wohnhorizont bis auf die durchschnittliche Höhe von 2,6 Metern, sind die vom Turm wegläufenden Mauerzüge Süd und Ost mit diesem im Verband gemauert, wogegen die östliche und südliche Turmmauer in sich wohl im Verband, an die andern Mauern aber mit einer Fuge aufgeführt sind. Über 2,6 Meter Höhe wechselt die Technik; der Turm steigt als Ganzes im Verband gemauert höher auf, wogegen die südlich und östlich zulaufenden Mauern ohne Verband sind und lediglich anstoßen.

Diese Bauart zeigt mit aller Deutlichkeit, daß Bau-fugen für die Datierung und Bauabfolge äußerst ver-führerisch sind, will man damit mehrere Bauepochen ablesen. Fundamentunterkante, wechselnde Struktur, wechselnder Verputz, Baufugen usw. können Hinweise auf verschiedene Bauperioden ergeben, müssen es aber nicht unbedingt. Sicher ist, daß nur mehrere Indizien im Vergleich miteinander zu sauberen, einwandfreien Resultaten führen.

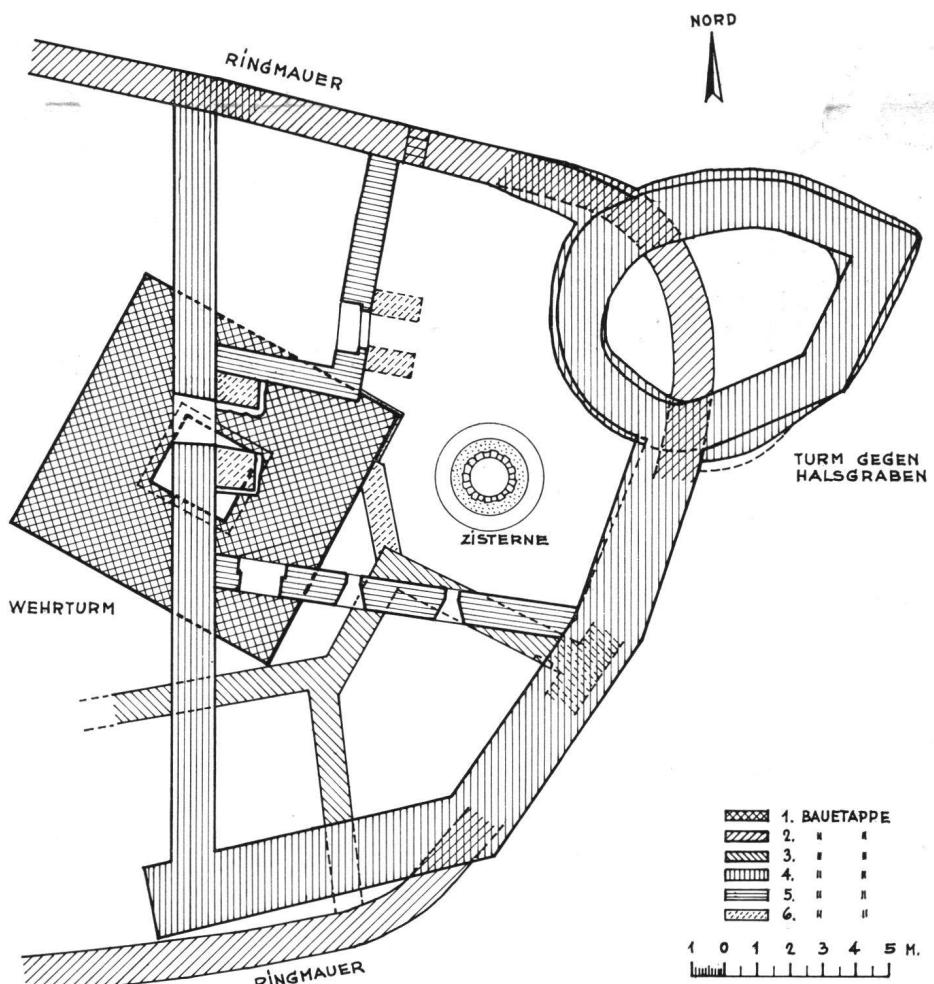
Burgruine Wulp ZH Grundriß der Anlage

war die Freilegung der Fundamente eines Turmes von $8,60 \times 8,80$ Meter Seitenlänge. Nach seiner Lage im Burgareal, ohne irgendwelche Beziehung zum übrigen freigelegten Mauerwerk, kann angenommen werden, daß seine Erbauung vor dem Burgbau erfolgt ist. Der Innenraum des Turmes beträgt bei über 3 m Mauerstärke auf Bodenhöhe $2,30 \times 2,50$ m. Auf zwei Seiten des Innenraumes ist auf 1,80 m Höhe ein erster Mauerabsatz von 25 cm Breite noch erhalten geblieben, ebenso eine äußere Turmecke mit großen behauenen Sandsteinquadern. Beim späteren Burgbau, vorläufig bis zur genaueren Abklärung als 4. Bauetappe angenommen, wurden zahlreiche dieser behauenen Steine wahllos mitvermauert. Zur Mörtelbereitung wurde feiner, bläulicher Sand verwendet im Gegensatz zum übrigen Mauerwerk, wo dem Sand haselnußgroße Kieselsteine beigemischt sind. Da der Turm ähnliche Bauart wie derjenige von Alt-Regensberg aufweist und die Burg Wulp bei ihrer Zerstörung im Jahre 1267 ebenfalls im Besitze der Freiherren von Regensberg war, könnte seine Erbauung auf die gleiche Zeit, anfangs des 12. Jahrhunderts, angesetzt werden. Seine Entstehung und auch die Zerstörung muß aber auf eine frühere Zeit angesetzt werden. Es ist nicht anzunehmen, daß ein solch solid gebauter Turm schon in der Frühzeit des Burgenbaues seinen Wert verloren hätte. Die spätere Erstellung des eiförmigen Turmes über dem Halsgraben zur Sicherung der Burg gegen Wurfgeschosse vom nächsten, höherliegenden Hügel, würde die Beibehaltung eines hohen, starken Bergfriedes als letzte Schutzmöglichkeit nicht ausschließen.

Die Untersuchungen des Mauerwerkes ergaben ferner die Tatsache, daß der Turm von einer wohl später errichteten Ringmauer umgeben war. Während sie nordwärts in gleicher Stärke den späteren Bauten diente, wurde sie ostwärts von einer stärkeren Mauer überdeckt. Frei zutage tritt diese Ringmauer gegen den Burggraben hin, wo sie den eiförmigen Turm durchschneidet und auf der Südseite der Burg, außerhalb der heutigen Burganlage, nach Westen verläuft.

In einer weiteren 3. Bauperiode kamen zwischen Turm und Ringmauer zwei Bauten zu stehen, deren unterste Mauerschichten aus Sandstein noch gut erhalten waren. Wie weit sich diese Gebäulichkeiten nach Westen hinziehen und ob die Ringmauer einstmals das ganze, nur teilweise erforschte Burgareal umgab, muß noch durch Grabungen abgeklärt werden.

Auf die ganze oder nur teilweise Zerstörung der drei vorherbeschriebenen Bauten erfolgte der heutige Burgbau mit seinem noch mehrere Meter hohen Mauerwerk. Die Hauptmerkmale dieses Baues sind der eiförmige Turm und die große, über den viereckigen Turm führende Mauer mit der wohl als Eingang dienenden Mauerlücke. Die beiden inneren Mauern mit den Türöffnungen und Fensterlücken sind, wenn nicht gleichzeitig, doch nur wenig später eingebaut worden und bildeten die Hofseiten zweier Wohngebäude. Weiteres, im Plan als 6. Bauetappe bezeichnetes Mauerwerk gehört zu späteren kleineren Änderungen des inneren Ausbaues.
