Zeitschrift:	Nachrichten des Schweizerischen Burgenvereins = Revue de l'Association Suisse pour Châteaux et Ruines = Rivista dell'Associazione Svizzera per Castelli e Ruine
Herausgeber:	Schweizerischer Burgenverein
Band:	39 (1966)
Heft:	6
Artikel:	Wartburg AG : zweite Etappe, Sommer 1966
Autor:	W.M.
DOI:	https://doi.org/10.5169/seals-160809

Wartburg AG

Zweite Etappe, Sommer 1966

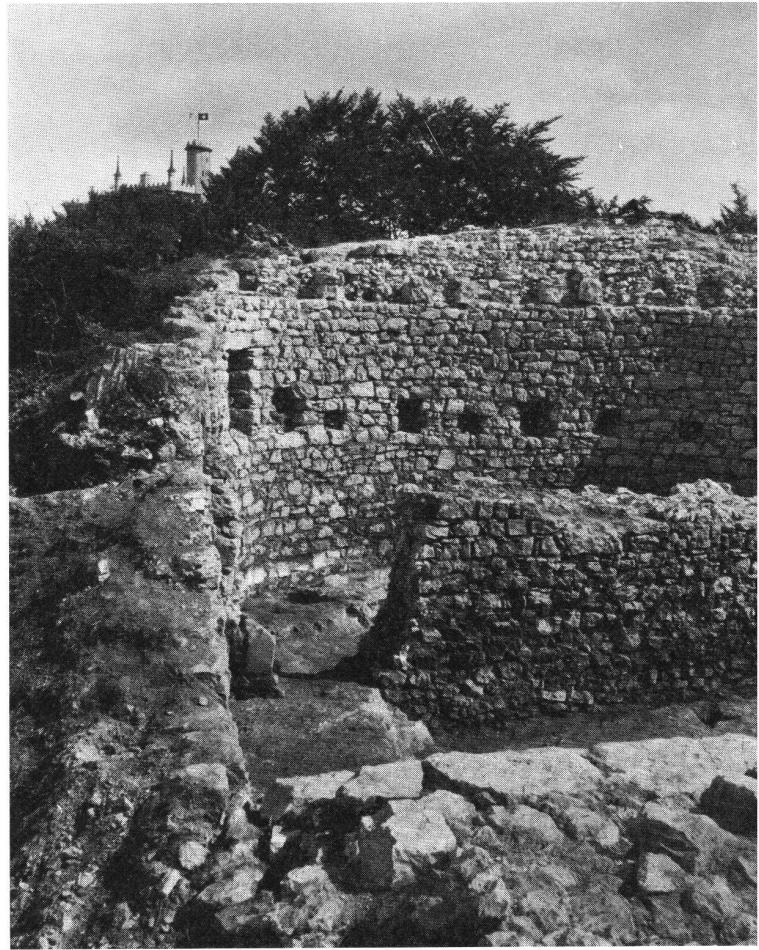
Wartburg AG Wohniturm von Süden nach der Ausgrabung.
Im Hintergrund das Sälischlößchen. Dazwischen liegt die Kantonsgrenze AG/SO.

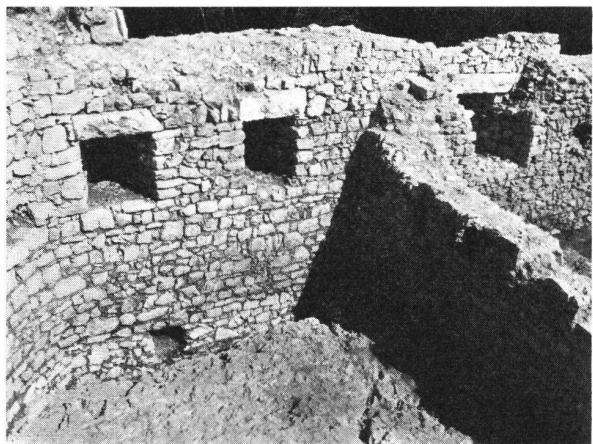
Wartburg, Inneres des Wohnturmes mit Fensterscharten.

Brand von 1415 hellrot gefärbt, war aus lagerhaften, mittelgroßen Bruchsteinen errichtet, mit zahlreichen Zwischenlagen aus flachen Platten. Die Fensterscharten des ersten Stockwerkes zeichneten sich durch sorgfältige Bauweise aus; besonders imposant waren die enormen, fast megalithisch anmutenden Felsblöcke, die als Sturz dienten. Die Mauerstärke des Gebäudes betrug rund zwei Meter; gegen Norden jedoch, auf der Angriffseite, war die Mauer in den beiden untersten Geschossen gut drei Meter dick.

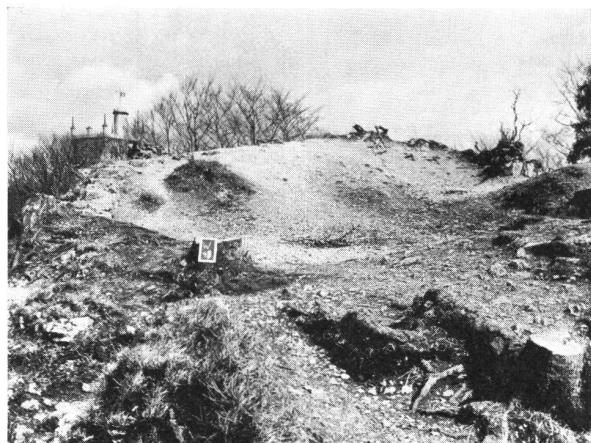
Wartburg, Wohnturm von Süden vor der Ausgrabung. Ein Vergleich mit dem Titelbild läßt die immense Arbeit dieser Ausgrabung erkennen.

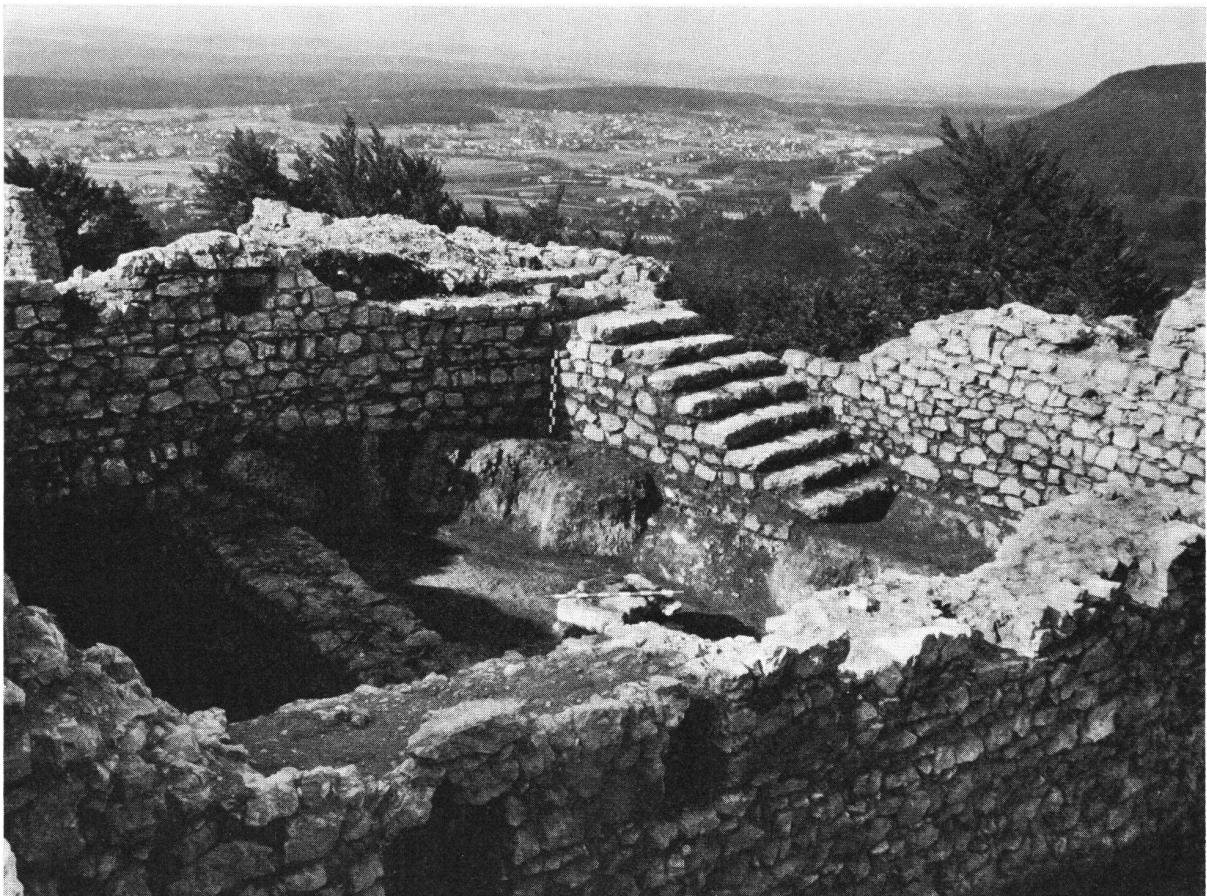
Wartburg, Südteil des Wohnturmes von Nordosten mit Keller treppe.

Der Turmeingang befand sich in der SW-Ecke der Anlage auf der Höhe des ersten Stockwerkes. Von diesem Eingang aus führte eine schön gemauerte Treppe in die Kellerräume hinunter. Der ganze Trakt T war durch eine von Westen nach Osten streichende, massive Mauer in eine südliche und eine nördliche Hälfte unterteilt. Durch die Quermauer hindurch führte eine ebenerdige Türe in den etwas tiefer gelege-

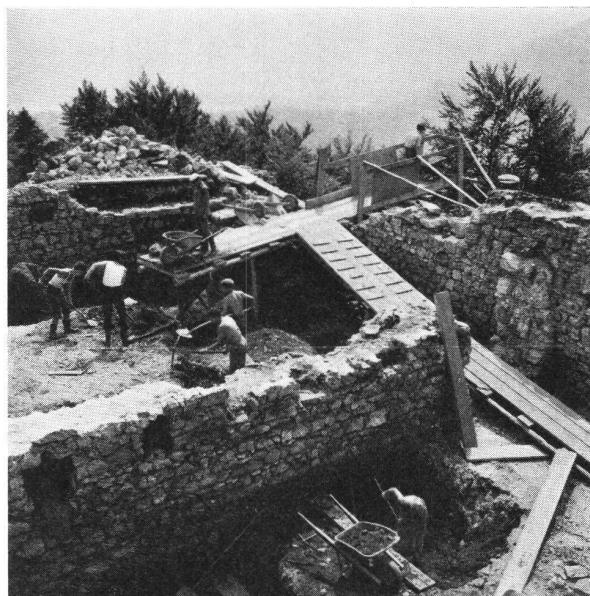
Wartburg, Aushub der Schuttmassen.

stets wieder verschoben und tiefer gelegt werden. Und immer war nur völlig fundleerer Mauerschutt, durchsetzt mit lästigem Wurzelwerk, vorhanden. Je tiefer wir vorstießen, desto mühsamer wurde die Arbeit, da der gesamte Aushub um mehrere Meter gehoben und über die Mauerkrone hinausbefördert werden mußte. Gute Bruchsteine deponierten wir in der vorläufig nicht benützten Zone H, um für die Konservierungsarbeiten genügend Steinmaterial zur Hand zu haben. Der unbrauchbare große Rest des Aushubes wurde von einer Gerüstkanzel aus weit in die westliche Schutthalde hinunter befördert, nachdem wir uns bereits im Frühling von deren archäologischen Wertlosigkeit überzeugt hatten.

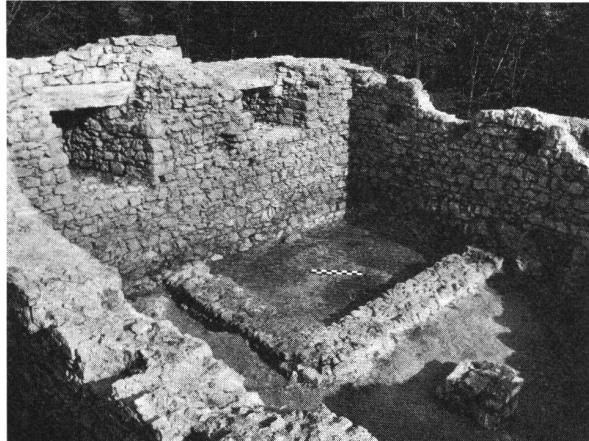
Wartburg, Südteil des Wohnturmes mit Zisterne und Pfeilerfundament. Ansicht von Nordwesten.

nen Nordraum. Ein kleiner viereckiger Mauersockel im südlichen Teil ist wohl als Fundament für einen Tragpfeiler zu deuten.

In der Südostecke des Traktes kamen die Fundamente einer merkwürdigen Zisterne zum Vorschein: Ein bis auf wenige Fundamentlagen abgetragener Mauerwinkel bildete zusammen mit der Süd- und Ostmauer des Turmes ein Geviert von rund viereinhalf Metern lichter Weite. Der Fels innerhalb dieses Mauerriegels war mit einer fünfzig Zentimeter dicken, wasserundurchlässigen Schicht aus grünem Letten zugedeckt. Offenbar handelte es sich um eine Zisterne, die nicht in den Boden versenkt, sondern vom Felsniveau des Kellerbodens aus auf allen Seiten aufgemauert war. Die ursprüngliche Höhe dürfte gegen drei Meter betragen haben. (Die Maximalhöhe wird durch eine Fensterscharte im ersten Stockwerk bestimmt.) Derartige, allseitig aufgemauerte Zisternen sind meines Wissens eine große Seltenheit.
