Artikel: Wartburg AG : zweite Etappe, Sommer 1966

Wartburg AG

Zweite Etappe, Sommer 1966

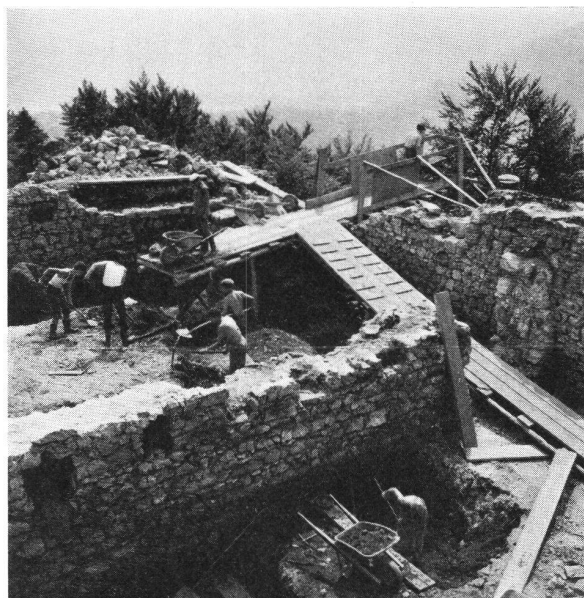
Wartburg, Aushub der Schuttmassen.

stets wieder verschoben und tiefer gelegt werden. Und immer war nur völlig fundleerer Mauerschutt, durchsetzt mit lästigem Wurzelwerk, vorhanden. Je tiefer wir vorstießen, desto mühsamer wurde die Arbeit, da der gesamte Aushub um mehrere Meter gehoben und über die Mauerkrone hinausbefördert werden mußte. Gute Bruchsteine deponierten wir in der vorläufig nicht benutzten Zone H, um für die Konservierungsarbeiten genügend Steinmaterial zur Hand zu haben. Der unbrauchbare große Rest des Aushubes wurde von einer Gerüstkanzel aus weit in die westliche Schutthalde hinunter befördert, nachdem wir uns bereits im Frühling von deren archäologischen Wertlosigkeit überzeugt hatten.
