Artikel: Pflanzenwuchs und Burgenpflege

Pflanzenwuchs und Burgenpflege

Dr. Werner Meyer

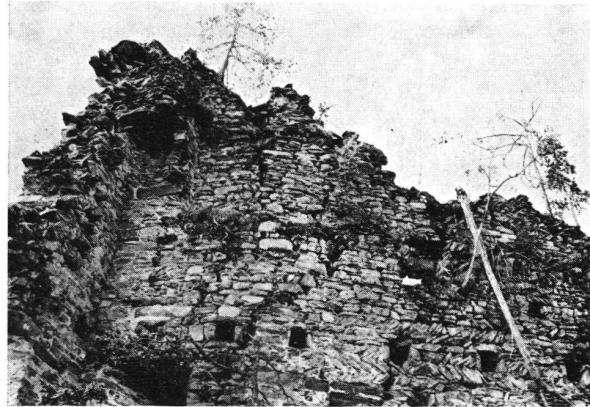
Ober-Tagstein GR Schildmauer. Durch jahrhundertelangen, intensiven Pflanzenwuchs ist das Mauerwerk an zahlreichen Stellen auseinandergesprengt worden. Der Einsturz wird nur noch eine Frage der Zeit sein.

Ganz besonders übel sind zunächst die Pflanzen, die sich im Mauerwerk selbst festgesetzt haben und mit ihrem Wurzelwerk nach und nach die stärksten Mauern zu Fall bringen können. Der Vorgang spielt sich immer etwa gleich ab: Zuerst wird durch windverwehtes Laub und durch Kleinvegetation auf den Kronen und Absätzen sowie in den Fugen und Öffnungen der Mauern eine Humusschicht gebildet, in der kleine Sträucher und später ganze Bäume wachsen können. Durch die Zunahme des Wurzelvolumens und durch die Übertragung eines stetigen seitlichen Schubes bei Windstößen bis in die Wurzelregion hinunter wird das Mauerwerk nach und nach gesprengt und zum Einsturz gebracht. Auch Bäume, die in unmittelbarer Nähe der Mauern wachsen, können diese mit ihren Wurzeln gefährden.
