### War der Bergfried des Schlosses Sargans ursprünglich mit einem Verputz versehen?

*Ein Beitrag zur Außenrestaurierung des Wehrturmes, 1969*

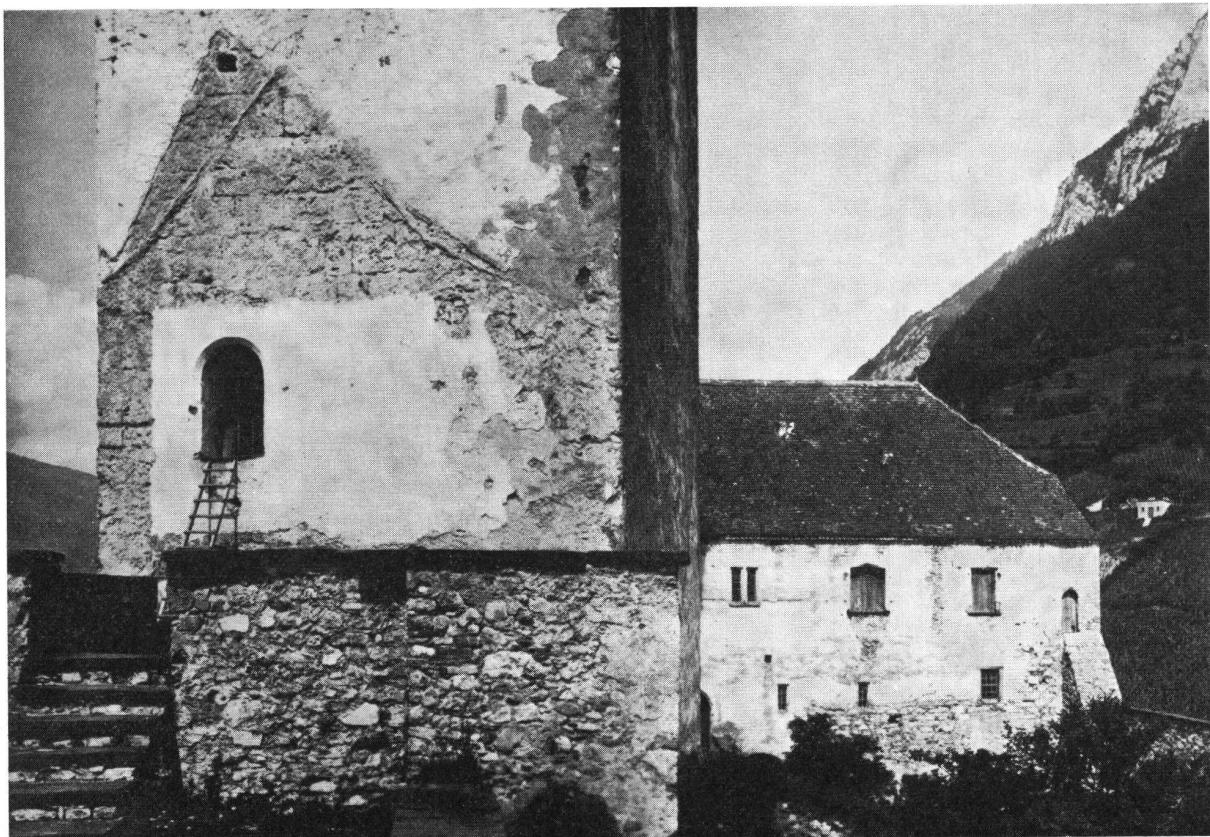
Sargans SG. Schloß. Hocheinstieg in den Bergfried. Die vom Verputz ausgesparten Mauerteile weisen auf den heute entfernten Anbau hin. Rechts der Palas.

Nach dem Einsturz des Palas des Schlosses im Jahre 1459 wurde im folgenden Jahr das sogenannte Hintere Schloß auf der Südostseite des Bergfrieds erweitert und für Wohn- und Wirtschaftszwecke ausgebaut. In den sechziger Jahren des letzten Jahrhunderts sind diese Trakte zufolge Baufälligkeit abgetragen worden. Das die beiden Terrassen umschließende Mauerwerk bildete den Unterbau dieser Gebäulichkeiten. Die Ansatzstellen des Satteldaches dieses Baues sind am

Bergfried noch an den Mörtelkragen der Dachschrägen sichtbar, wie auch die Aussparung für die Firstpfette bis zur Restaurierung von 1969 zu sehen war. Die Außenwand des Bergfrieds trug unter dem Satteldach dieser Anbauten keinen Verputz. Wo diese aber zugleich Wand der Wohn- und Wirtschaftsräume bildete, war sie mit einem weißgetünchten Putz versehen worden. Auch unter der im Jahre 1900 erbauten Treppe, die zum Hocheinstieg des Bergfrieds führt, haben sich Putzresten erhalten, die auf den Bestand früherer Gemächer hinweisen.

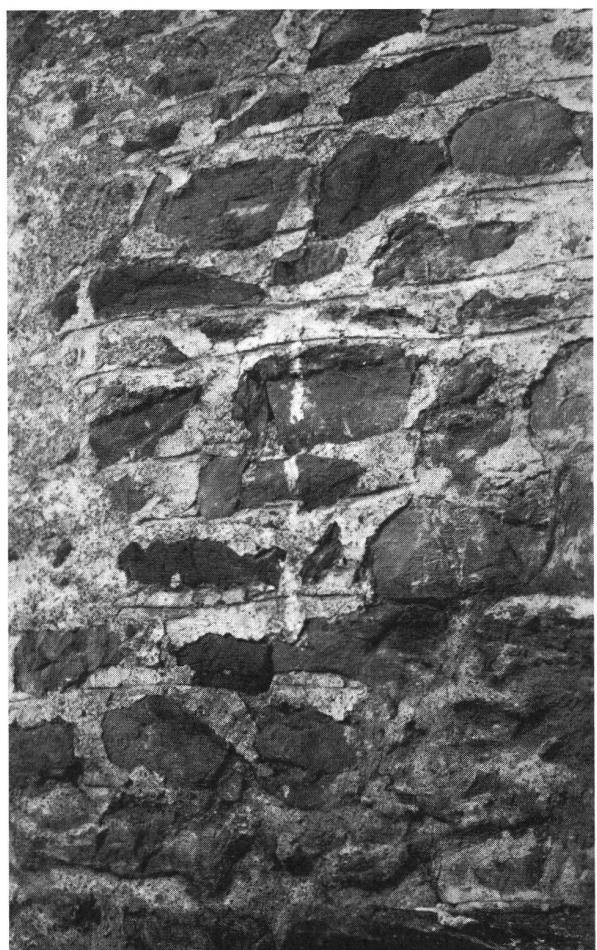
Gräplang bei Flums SG. Burgruine. Romanischer Verputz am Palas mit den rot bemalten Chellenstrichfugen.

Der älteste, der romanische Verputz am Bergfried ist am äußeren Mauerwerk des 4. und 5. Stockwerkes, die, wie ausgeführt wurde, mit Feld- und Bruchsteinen gebaut sind, freigelegt worden. Der das Mauerwerk hier deckende Verputz, der mit Chellenstrichfugen, die rot bemalt sind, versehen ist, hatte den Zweck, diese obere Stockwerke dem Tuffsteinmauerwerk der unteren anzugeleichen. Der Kontrast der beiden Mauerwerke bot ein derart ungewohntes Bild, daß die oberen Stockwerke gleich nach dem Bau den das Quaderwerk imitierenden Verputz erhalten haben.
